**» Übersicht**

| <b>Auftrags-Nr:</b> | 1002488998 |
| <b>Berichts-Nr:</b> | 10737183 |
| <b>FIN:</b> | TMBJR7NU8MC211661 |

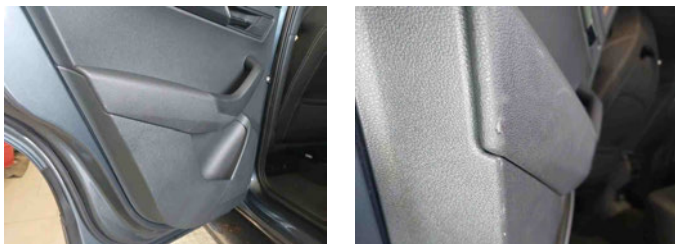
| Nr | Bauteil | Schadensbeschreibung | Reparaturempfehlung |
|---|---|---|---|
| 10 | Türverkleidung hinten links | Riss | Smart Repair Leder |

## 10 - Türverkleidung hinten links - Riss - Smart Repair Leder

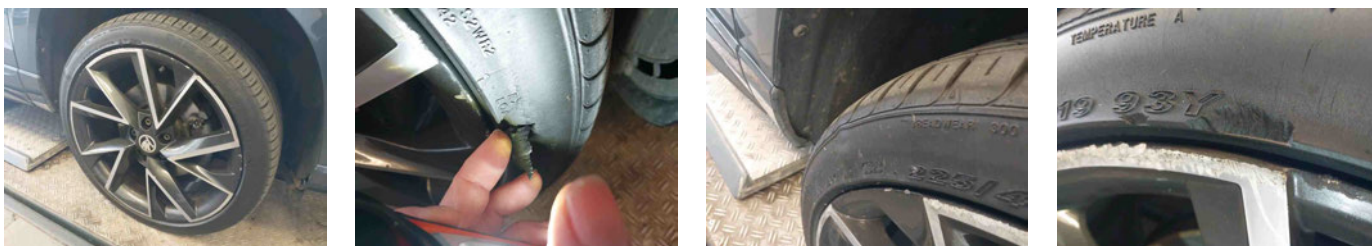
| Nr | Bauteil | Schadensbeschreibung | Reparaturempfehlung |
|---|---|---|---|
| 11 | Reifen vorne rechts | Abweichend vom<br>Auslieferungszustand/-umfang | Ersetzen |

## 11 - Reifen vorne rechts - Abweichend vom Auslieferungszustand/-umfang - Ersetzen

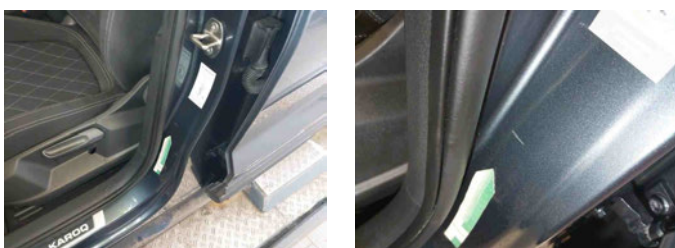
| Nr | Bauteil | Schadensbeschreibung | Reparaturempfehlung |
|---|---|---|---|
| 12 | Einstiegsschweller vorne links | Kratzer | Smart Repair |

## 12 - Einstiegsschweller vorne links - Kratzer - Smart Repair

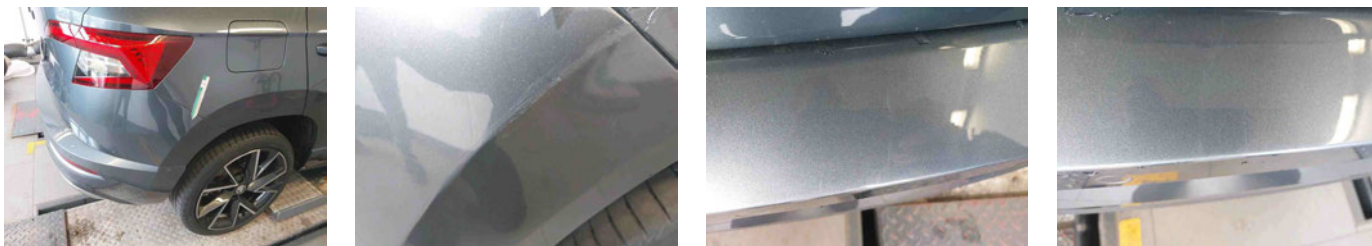
| Nr | Bauteil | Schadensbeschreibung | Reparaturempfehlung |
|---|---|---|---|
| 13 | Stoßfänger hinten | Kratzer | Smart Repair |

## 13 - Stoßfänger hinten - Kratzer - Smart Repair

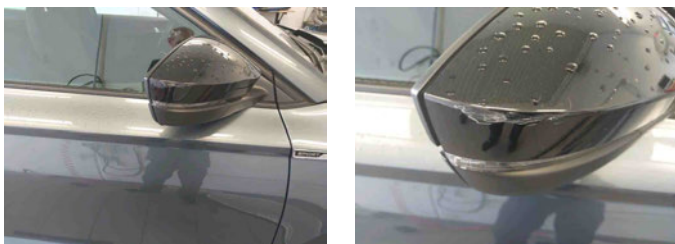
| Nr | Bauteil | Schadensbeschreibung | Reparaturempfehlung |
|---|---|---|---|
| 14 | Spiegelkappe Aussenspiegel rechts<br>(Oberhalb) | Kratzer | Smart Repair |

## 14 - Spiegelkappe Aussenspiegel rechts (Oberhalb) - Kratzer - Smart Repair
