Zustandsbericht / Minderwertgutachten

Auftraggeber Mobilize Financial Services, eine Marke der RCI Banque S.A., Niederlassung
Deutschland, Jagenbergstr. 1, 41468 Neuss
Besichtigung 17.02.2026

Erstzulassung	21.02.2024	Letzte Zulassung	21.02.2024
Haltereinträge	1	Fahrzeugart	Personenkraftwagen
Hersteller	Renault	Typ / Verkaufsbez.	Austral (07.2022->) / Austral 1.3 TCe 160 Mild-Hybrid (EU 6d)
Aufbauart	Kombi	Türen	4
Sitzplätze	5	Fahrzeug-Ident.-Nr.	VF1RHN00771737504
Nr. Zul.-Besch. Teil II (Fz-Brief)	GY919639	Nr. Zul.-Besch. Teil I (Fz-Schein)	RZ-K-0-052/24-00093
HSN / TSN	3333 / BPR	DAT Europa-Code®	017201580110001
DAT Marktindex	DE001 6450	Km-Stand abgelesen	17139
Nächste HU §29 StVZO	02 / 2027	Energiequelle / Kraftstoff	Hybr.Benzin/E
Zylinderanzahl	4 / Hybridantrieb	Leistung (kW)	116
Hubraum (ccm)	1332	Schadstoffklasse:	EURO6;WLTP;AP;PI/CI; M, N1 I
Antriebsart	Frontantrieb	Getriebe / Gänge	Automatik / 6

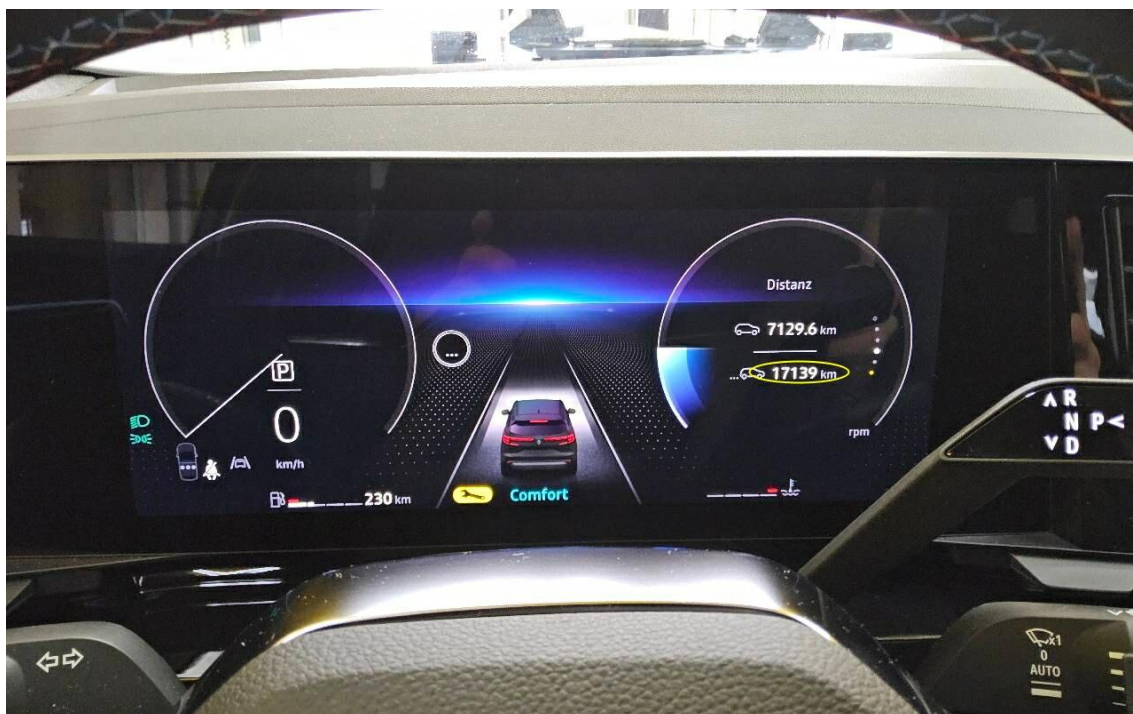
Bild 6 : Kombiinstrument (betriebsbereit) mit Kilometerstand

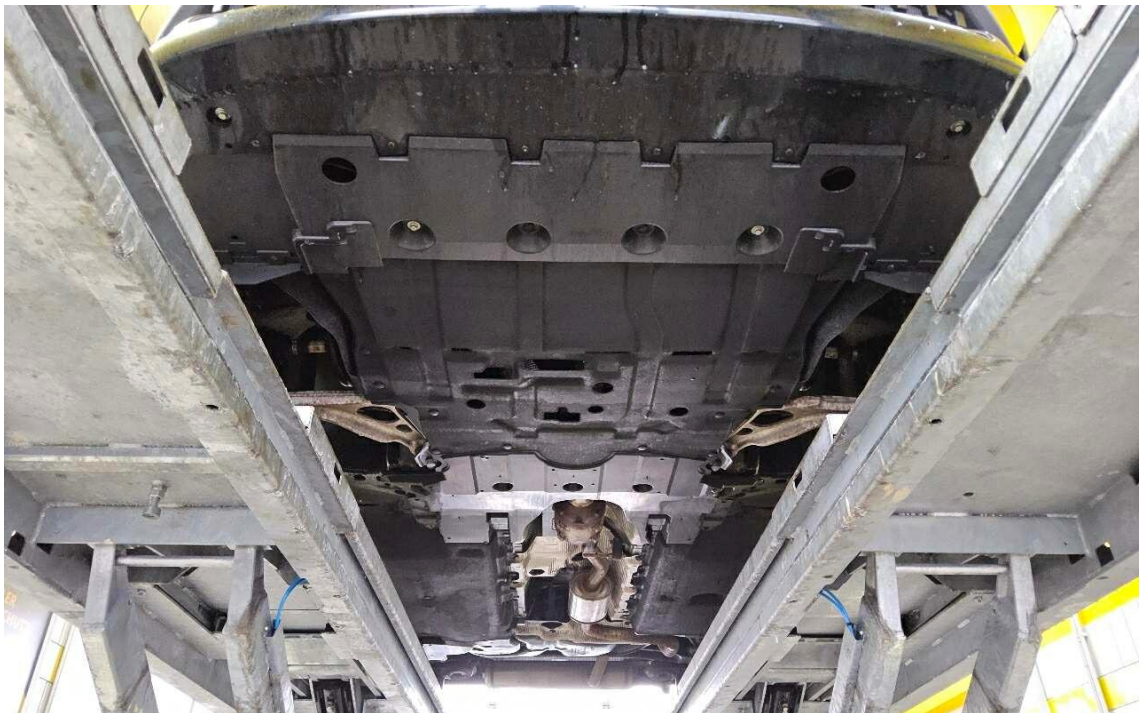
Bild 9 : Unterboden

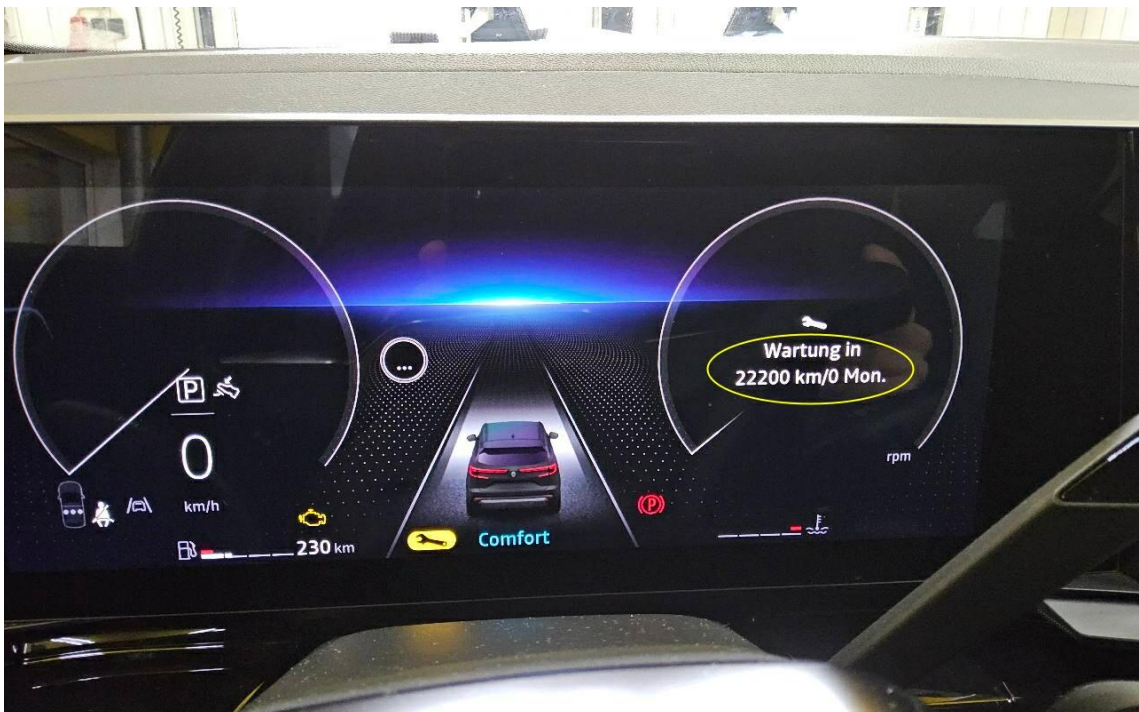
Bild 10 : Inspektion, überfällig

Wartungsnachweis: digital
bis Wartung verbleiben: 22.200 km oder 0 Tage (zum Besichtigungszeitpunkt)

1. Inspektion, überfällig, erneuern (Bild 10)
2. Tür hinten links Einstieg Lackierung, verschrammt, smart repair (Bild 11)

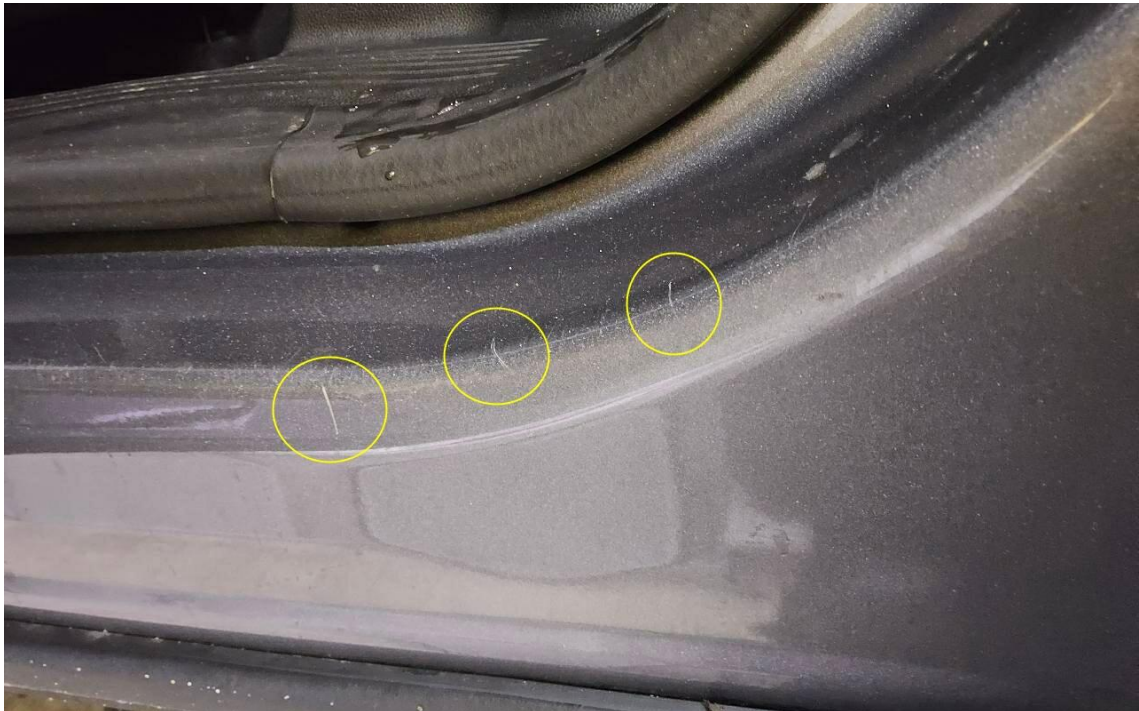
Bild 11 : Tür hinten links Einstieg Lackierung, verschrammt, smart repair
