## Bewertungsgutachten / Rechendaten

DD ON561

29.06.2022  
PKW  
i20 1.0 T-GDI EDITION 30  
5  
NLHBN51GANZ155258  
10341996

## Bewertungsgutachten

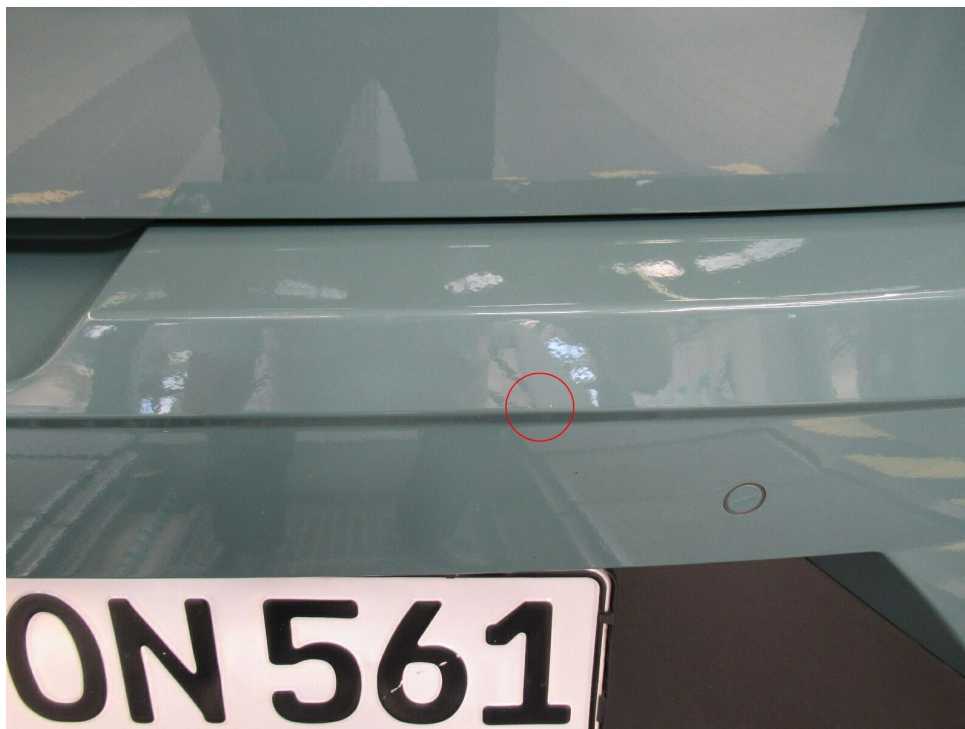
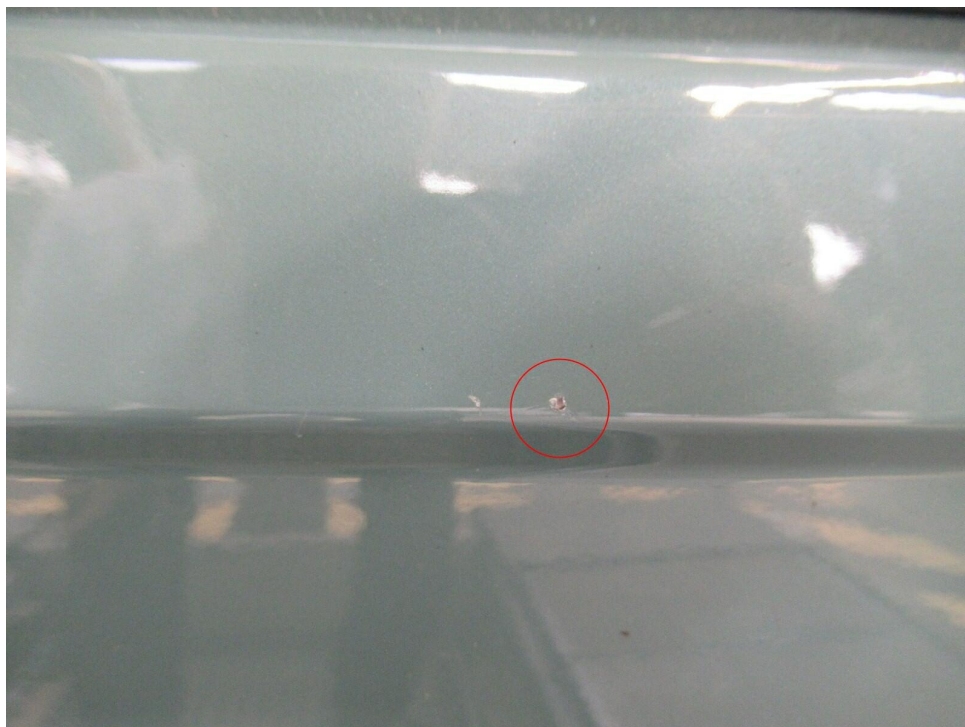
Bild 7 : Stoßfänger hinten

Bild 8 : Stoßfänger hinten

Stoßfänger hinten Lackierung, verschrammt,  
Gebrauchsspur

Stoßfänger hinten Lackierung, verschrammt, Gebrauchsspur.

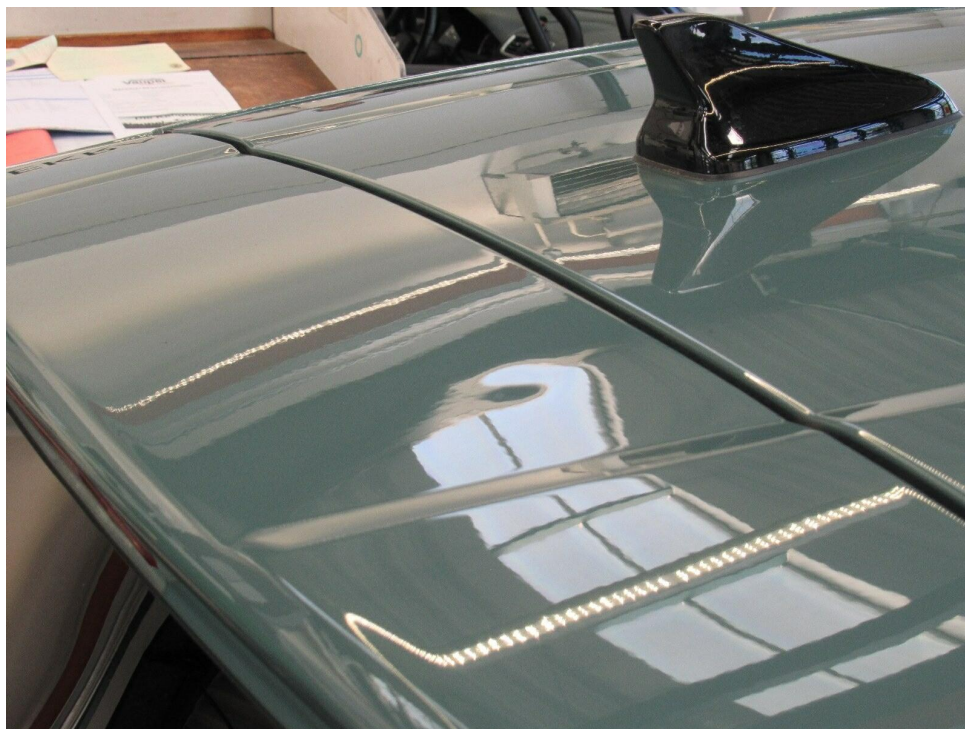
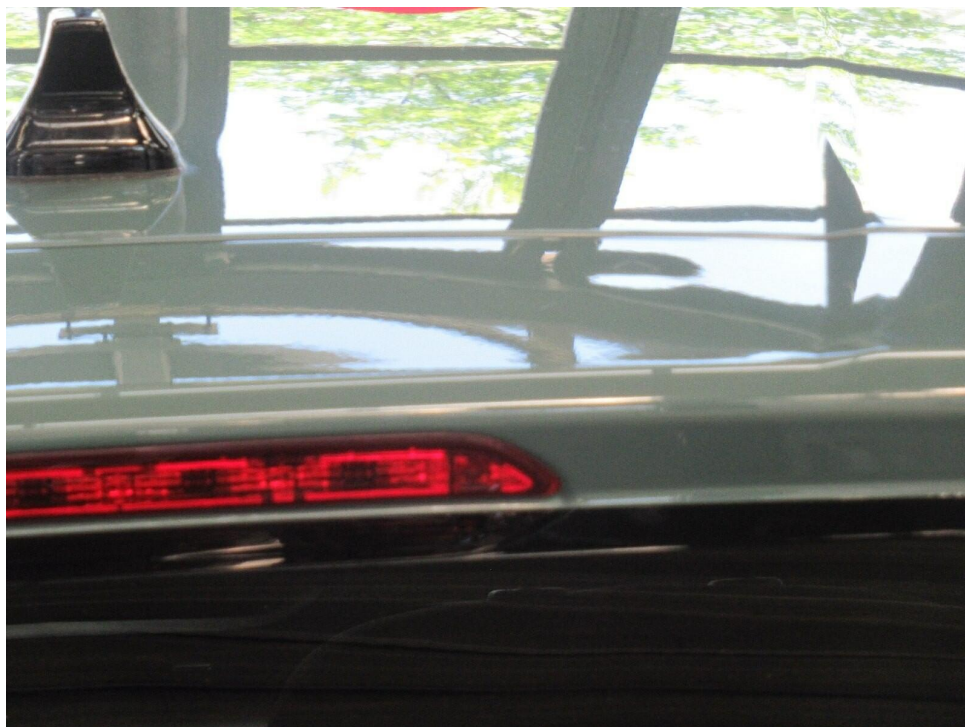
Bild 9 : Heckklappe

Bild 10 : Heckklappe

| Bezeichnung des Schadens / Rep.-Weg | Rep.Kost<br>brutto | Anrechn. | Minderwert<br>brutto |
|---|---|---|---|
| 2. Heckklappe, eingedellt, drücken | 187 | voll | -187 |

Bremsscheiben hinten korrodiert, erneuern; Heckklappe, eingedellt, drücken;

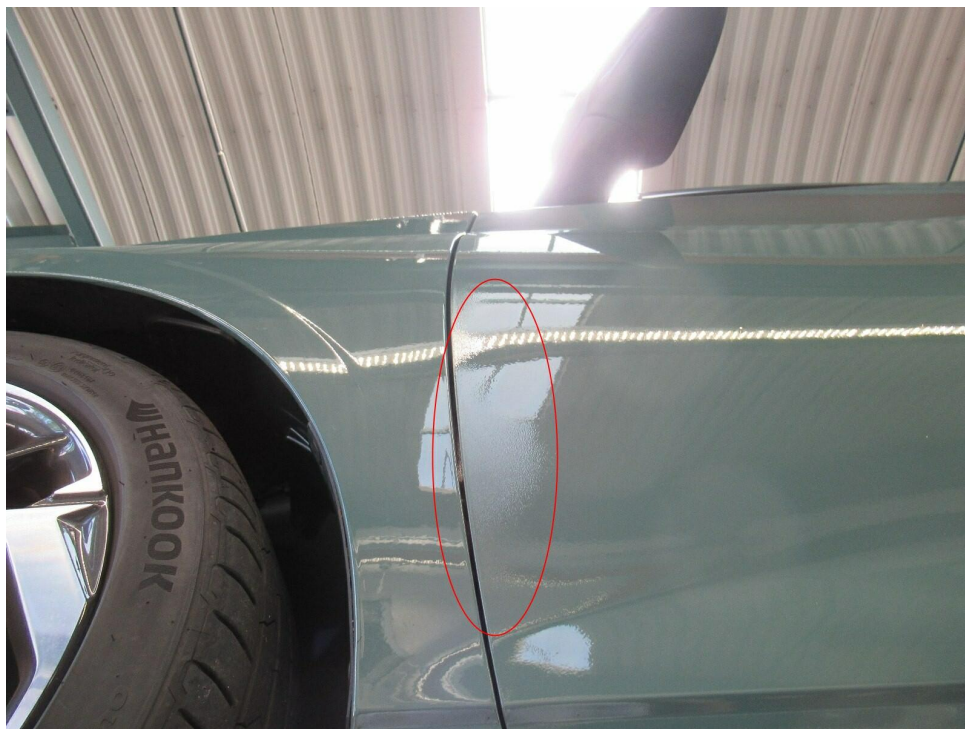
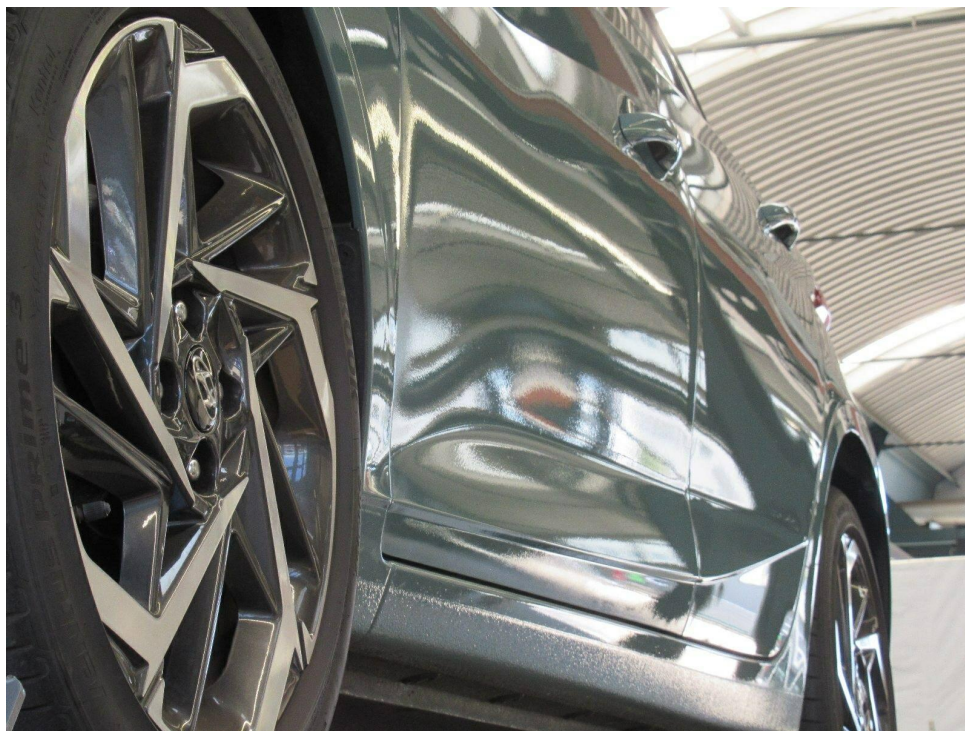
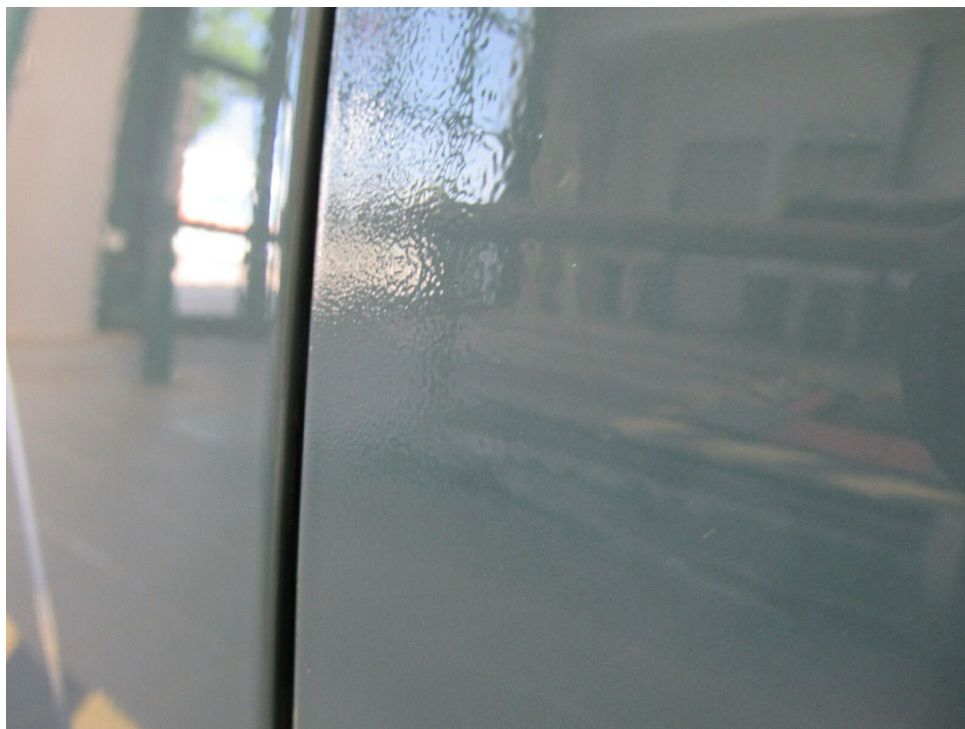
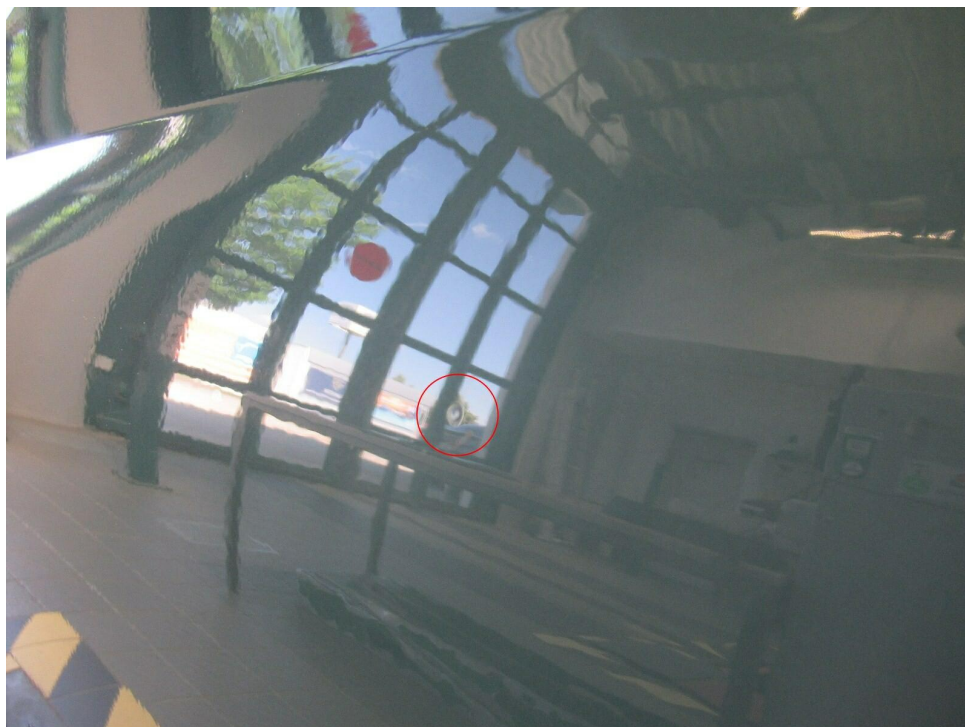
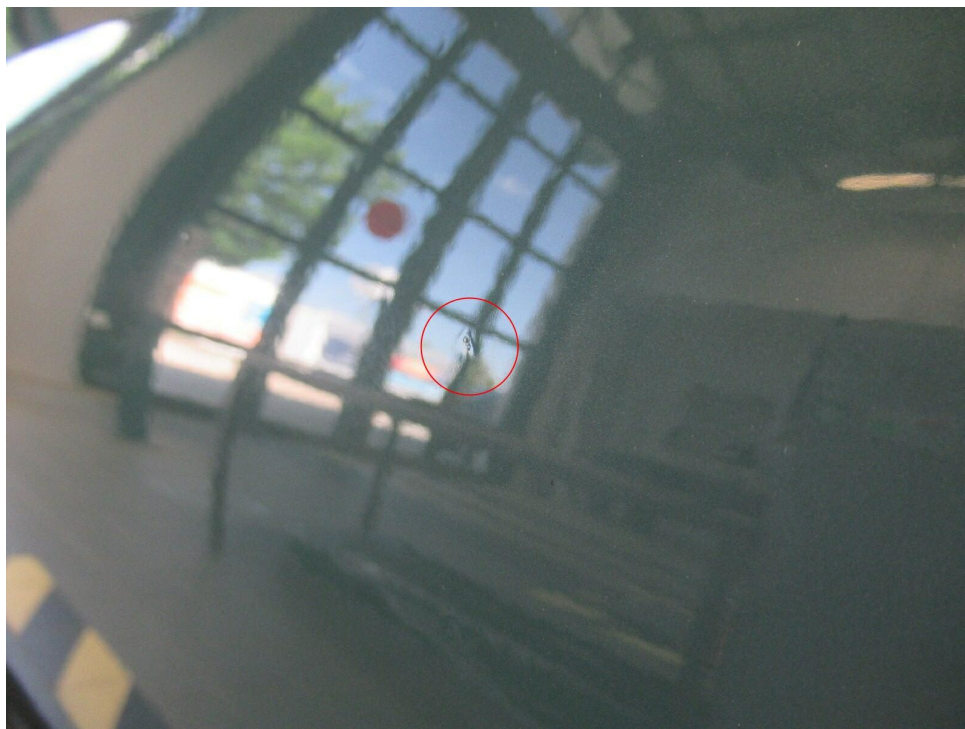
Bild 11 : Tür vorn links

Bild 12 : Tür vorn links

Bild 13 : Tür vorn links

Bild 14 : Tür vorn links

Bild 15 : Tür vorn links

Die Qualität der Reparaturlackierung an der Tür vorn links ist unbefriedigend. Sie erfolgte nach Halterangabe im Rahmen der Reparatur eines Frontschaden. Es wurden Staubeinschlüsse und eine starke orangenartige Oberfläche festgestellt.

Ohne weitergehende Untersuchungen wurde nach dem Umfang der festgestellten Nachlackierungen und der Ausführungsqualität nach sachverständigem Ermessen kein merkantiler Minderwert angesetzt.  
Die Qualität der Reparaturlackierung an der Tür vorn links ist unbefriedigend. Sie erfolgte nach Halterangabe im Rahmen der Reparatur eines Frontschaden. Es wurden Staubeinschlüsse und eine starke orangenartige Oberfläche festgestellt.

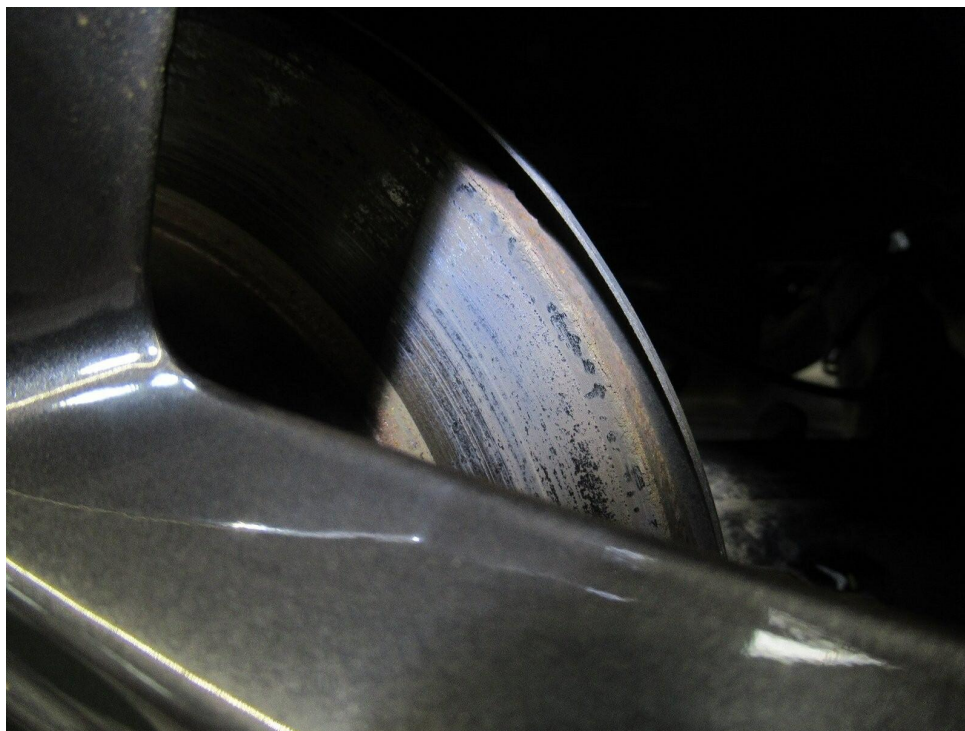
Bild 16 : hinten rechts

| Bezeichnung des Schadens / Rep.-Weg | Rep.Kost<br>brutto | Anrechn. | Minderwert<br>brutto |
|---|---|---|---|
| 1. Bremsscheiben hinten korrodiert, erneuern | 622 | anteilig | -397 |
