Fahrzeug: PEUGEOT 5008 BlueHDi 130 Active Pack Sports Utility Vehicle 5-türig 1499 ccm 131 PS / 96 KW Diesel 6-Gang Manuell

Zustandsbericht

TÜV SÜD Auto Service GmbH
Römeräcker 1
76351 Linkenheim - Hochstetten

Inspection date: 12 Jun 2026
Protocol number: 45903408
Delivery date: 12 Jun 2026

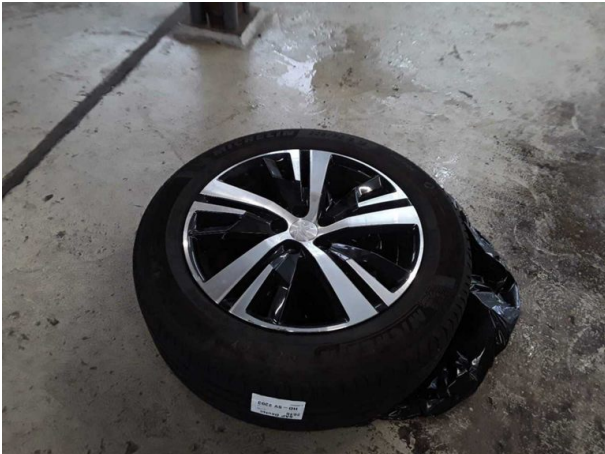
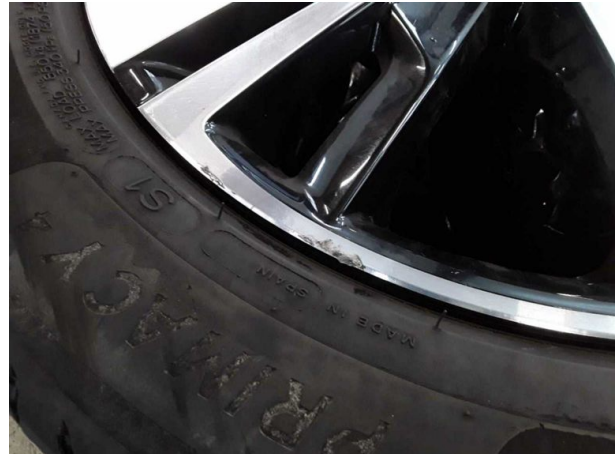
Damage #1: 2nd wheel set: 1 alloy rim - Scratched - Loss in value

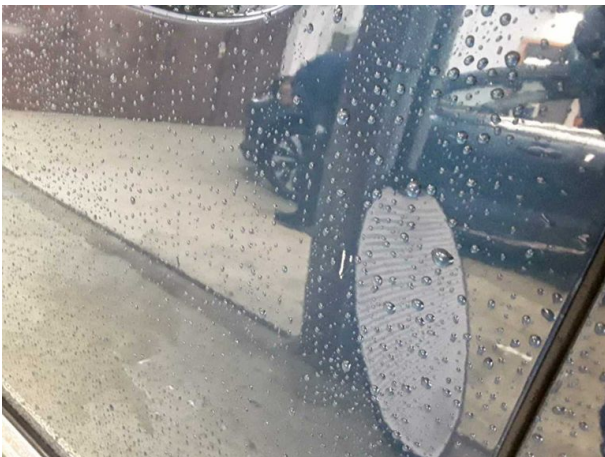
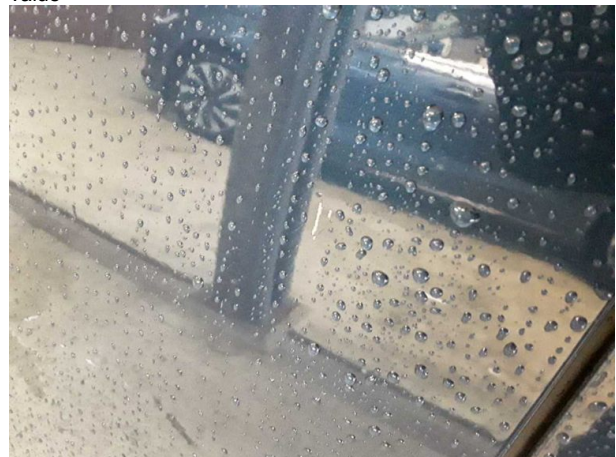
Damage #2: Door - front left side: Door - Scratched - Smart repair

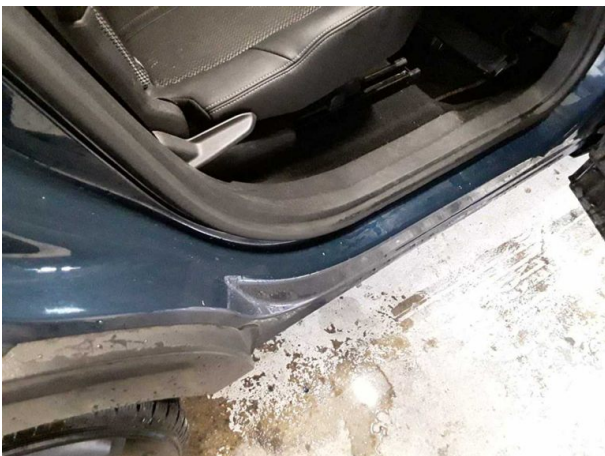
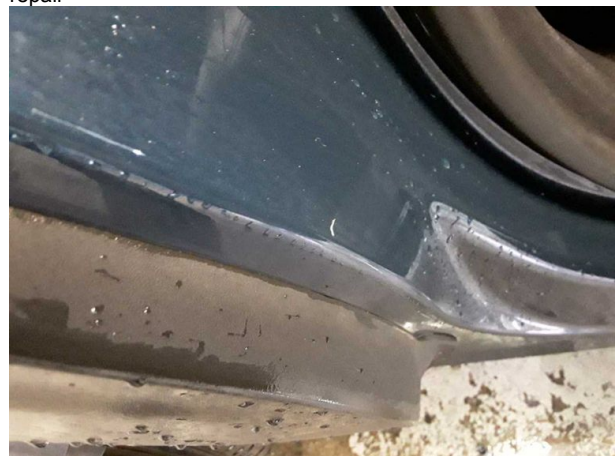
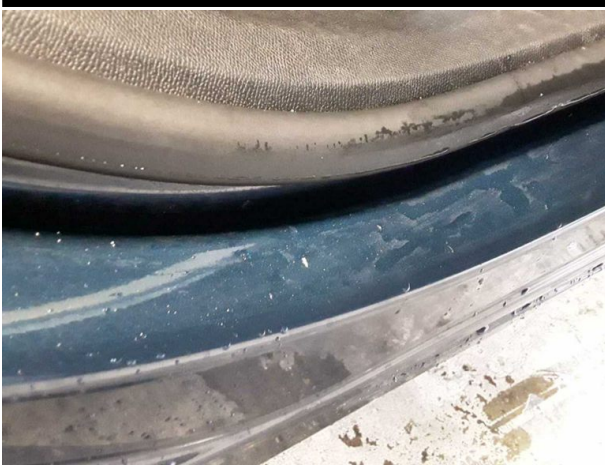
Damage #3: Side panel - rear right side: Sill - Scratched - Smart repair

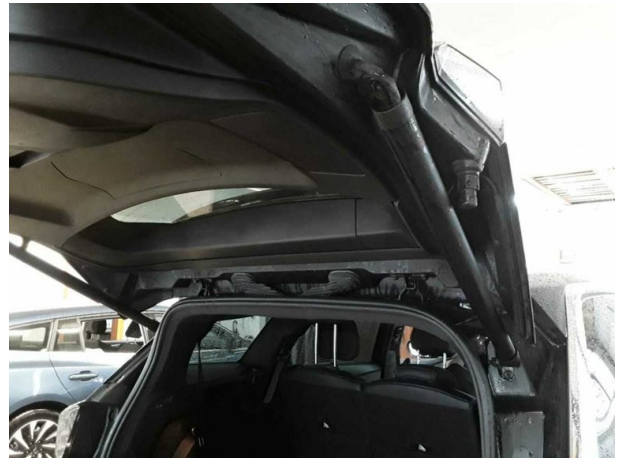
Damage #4: Boot lid / rear door: Boot lid (elekt. öffnet nicht von alleine) - Specify findings - Perform diagnosis

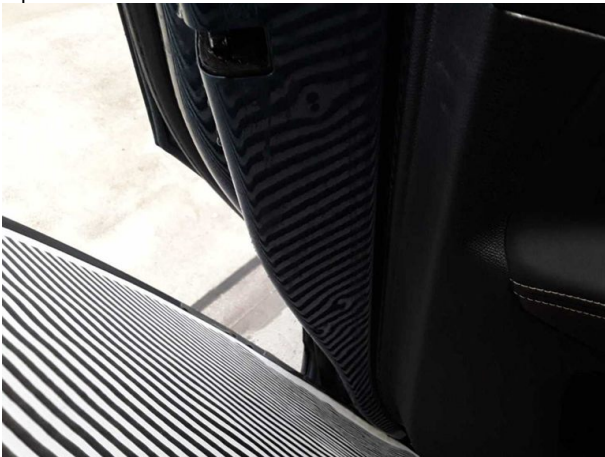
Damage #5: Door - rear left side: Door - dent(s) - Smooth repair work

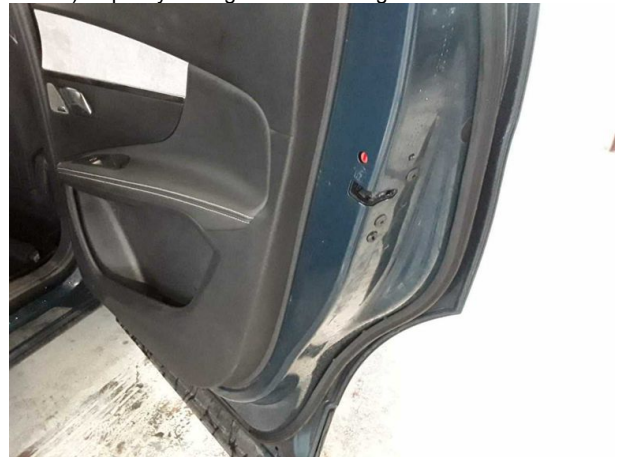
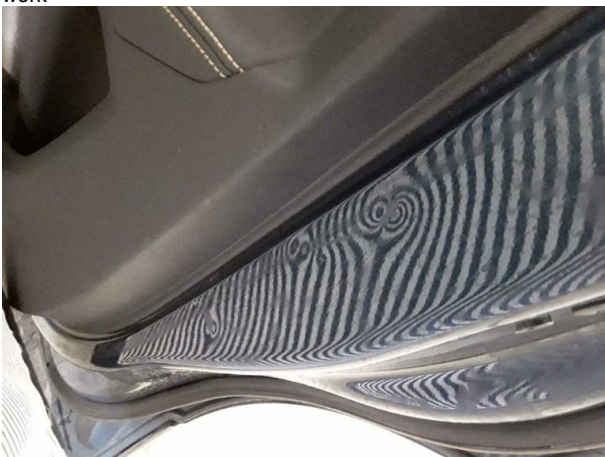
Damage #6: Door - rear right side: Door - dent(s) - Smooth repair work

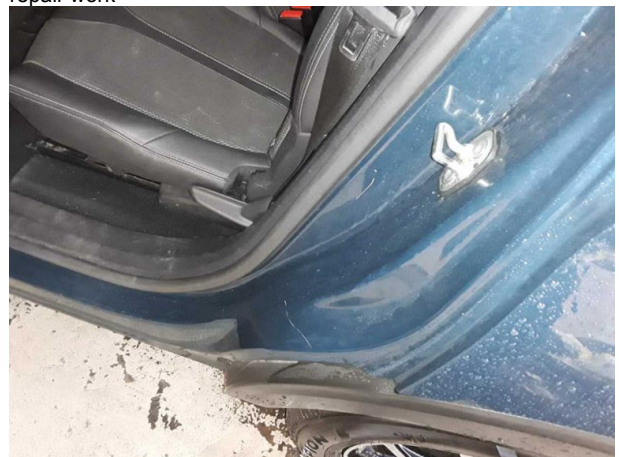
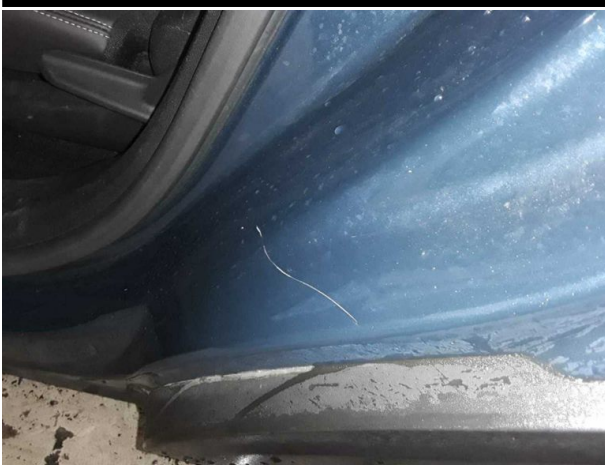
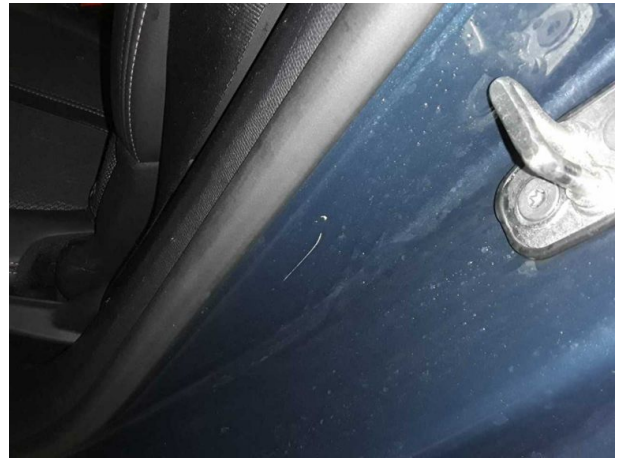
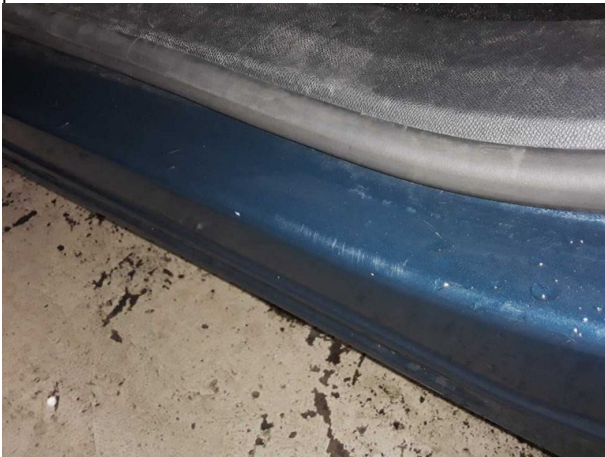
Damage #7: Side panel - rear left side: Sill - Scratched - Rep... and paint

Damage #7: Side panel - rear left side: Sill - Scratched - Repair and paint

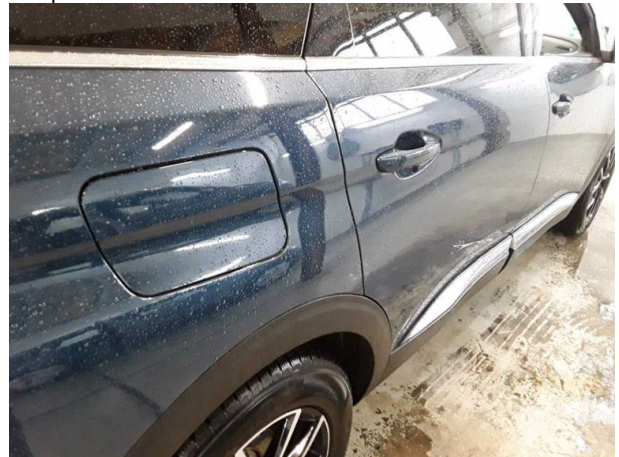
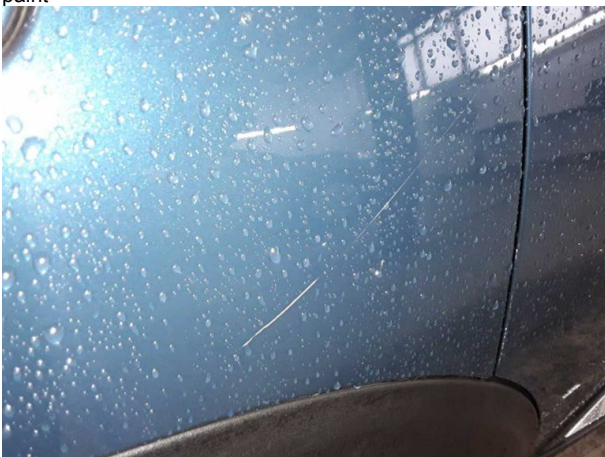
Damage #8: Side panel - rear right side: Side panel - Scratched - Repair and paint

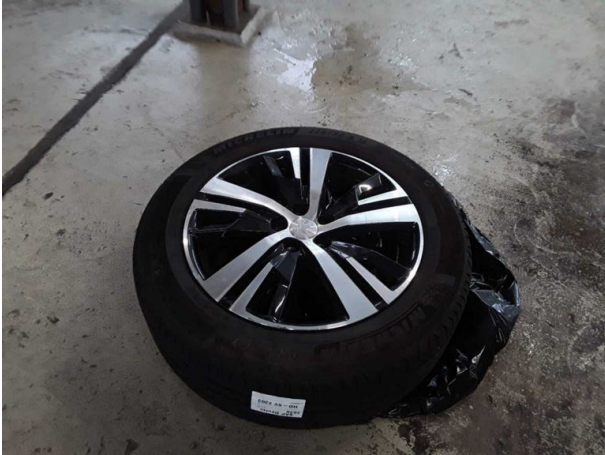
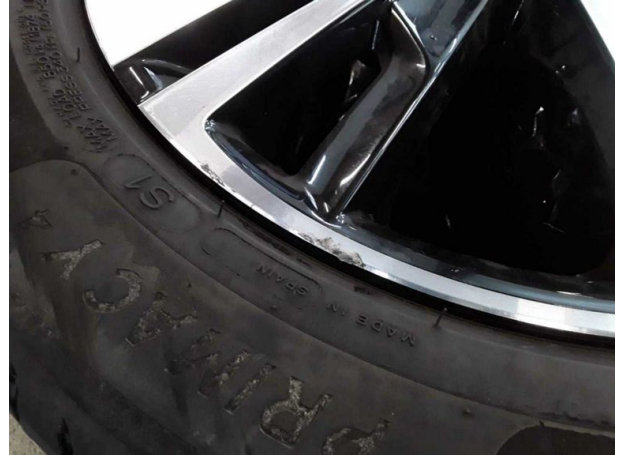
Beschädigung #1: 2.Radsatz: 1 Leichtmetallfelge - verkratzt / verschürft - Wertminderung

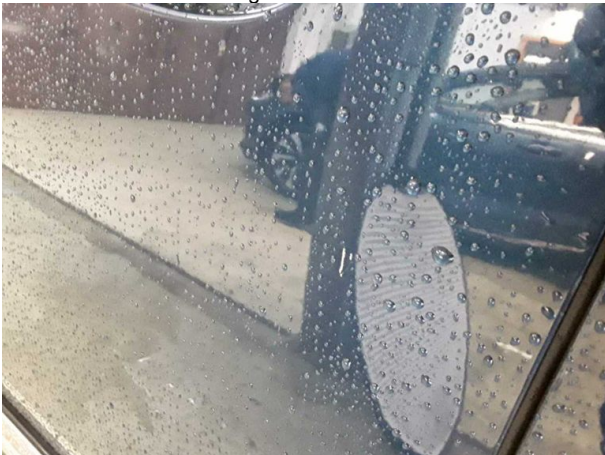
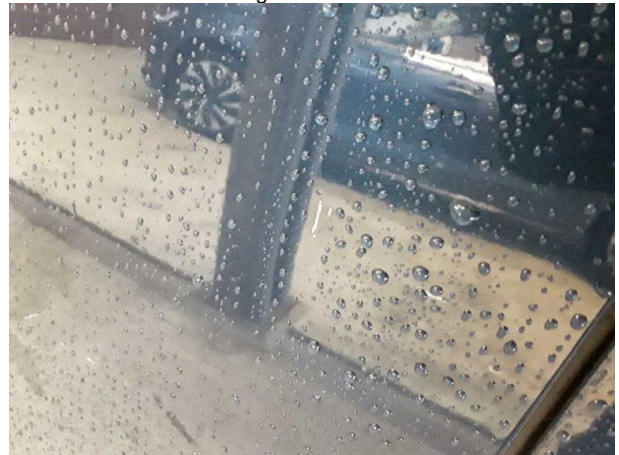
Beschädigung #2: Tür vorn links: Tür - verkratzt / verschürft - Smart Repair

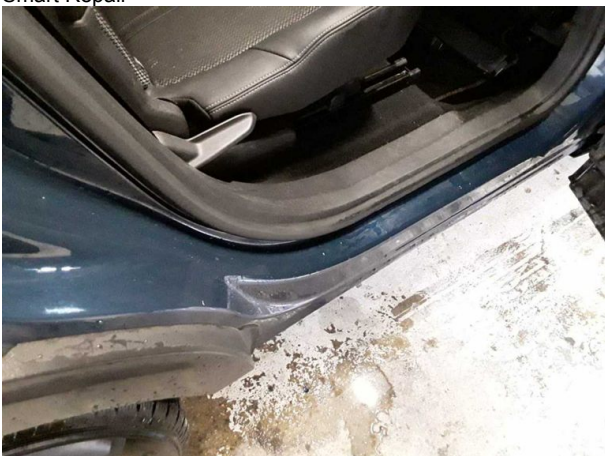
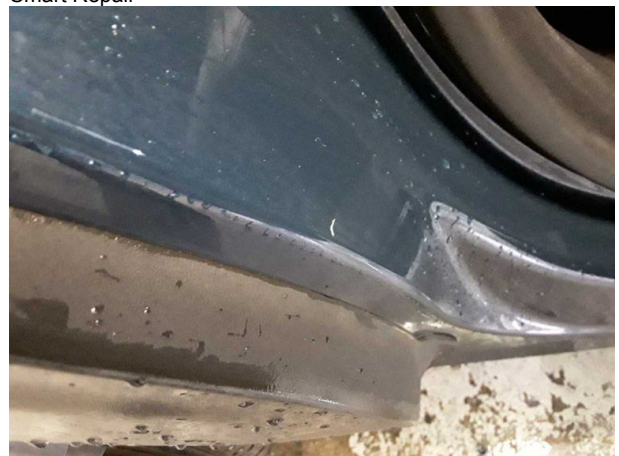
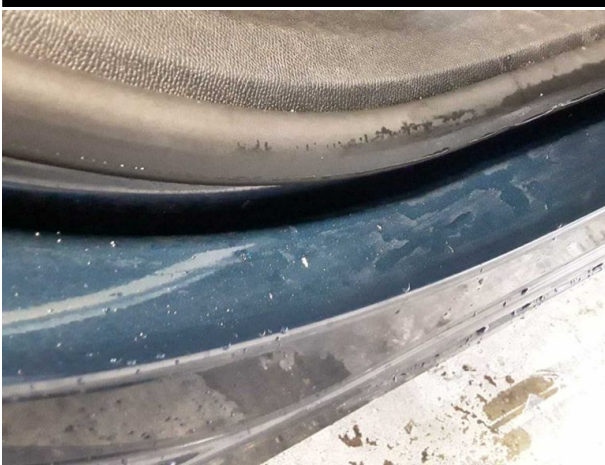
Beschädigung #3: Seitenwand rechts: Einstieg - verkratzt / verschürft - Smart Repair

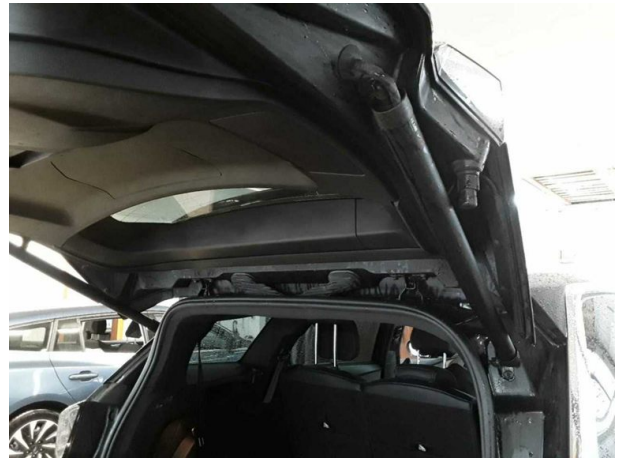
Beschädigung #4: Heckklappe/-tür: Heckklappe (elekt. öffnet nicht von alleine) - Befund festlegen - Diagnose durchführen

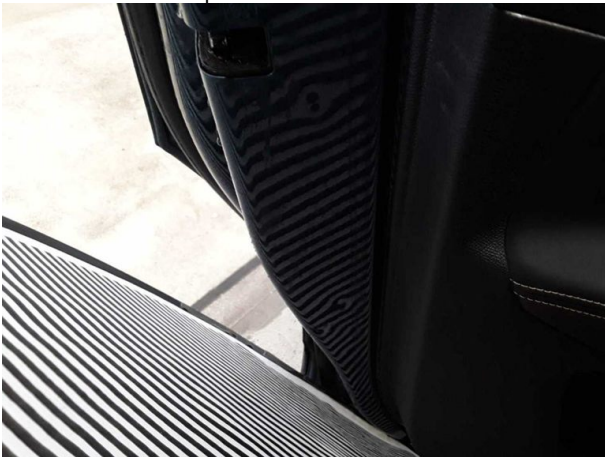
Beschädigung #5: Tür hinten links: Tür - Delle(n) - sanft instandsetzen

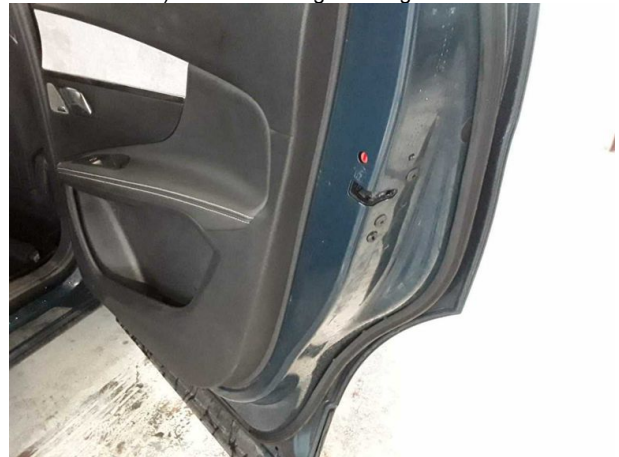
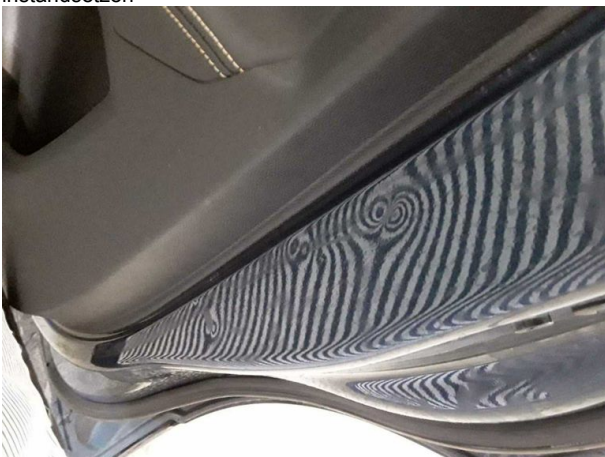
Beschädigung #6: Tür hinten rechts: Tür - Delle(n) - sanft instandsetzen

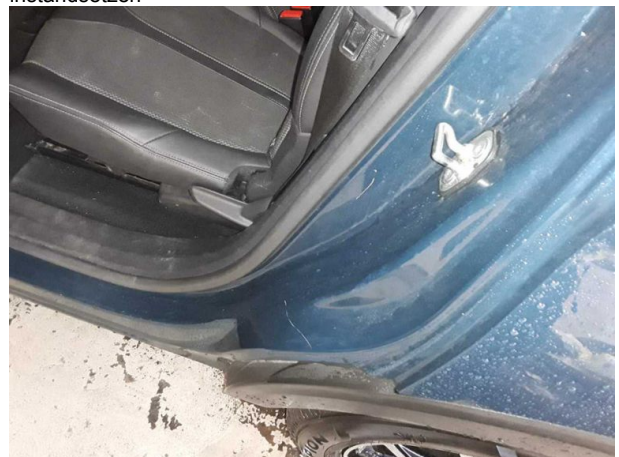
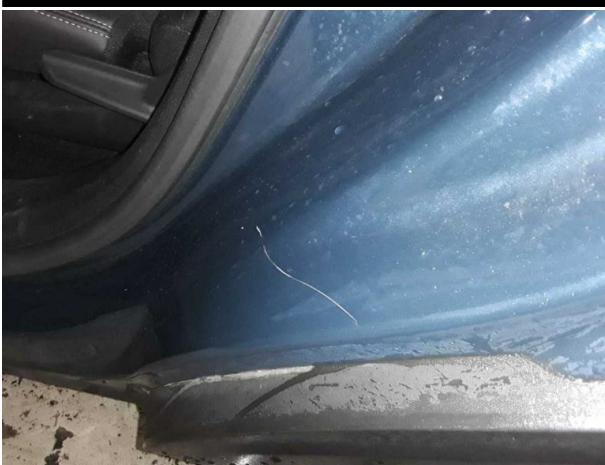
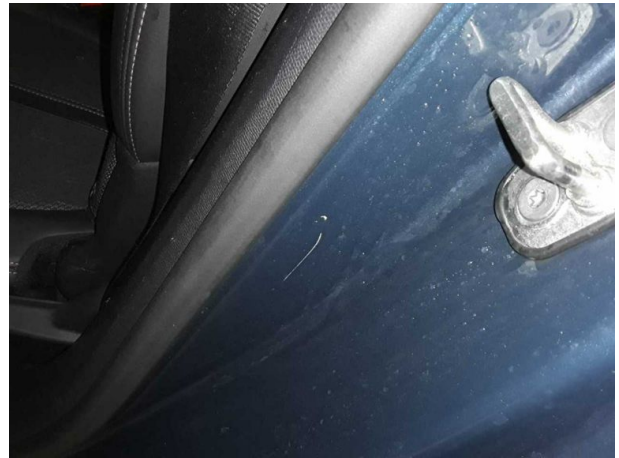
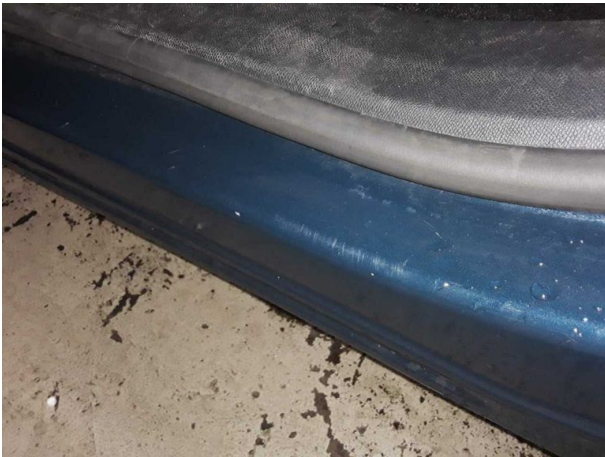
Beschädigung #7: Seitenwand links: Einstieg - verkratzt / verschürft - instandsetzen und lackieren

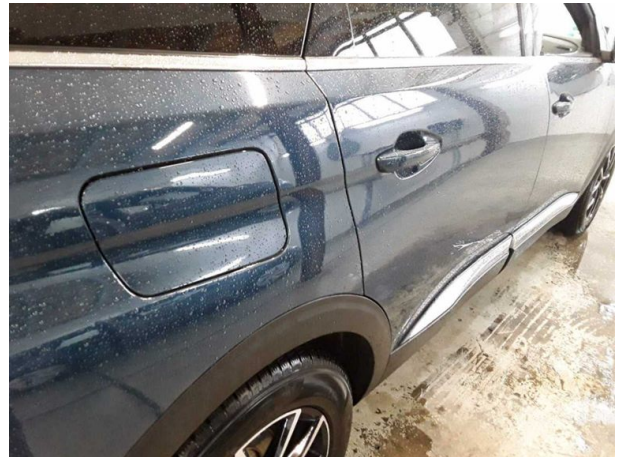
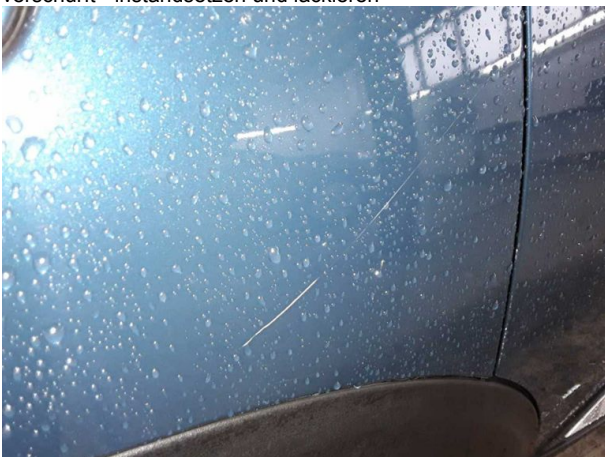
Beschädigung #8: Seitenwand rechts: Seitenwand - verkratzt / verschürft - instandsetzen und lackieren
