» Übersicht

Auftrags-Nr: 1002376726
Besichtigt am: 25.03.2026 13:29
Berichts-Nr: 10295816
FIN: WVVZZZCD2RW042969

» Fahrzeugdaten

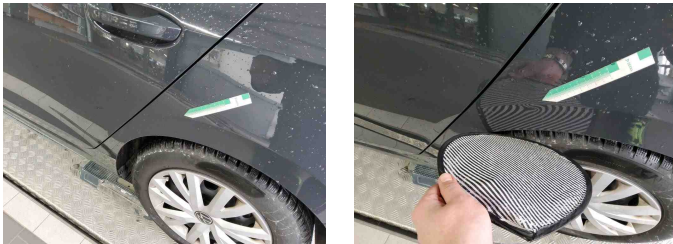
3 - Seitenwand hinten links - Delle(n) - Kaltdrücken

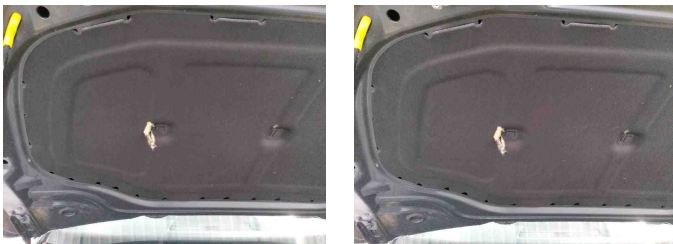
4 - Motorhaube Dämmmatte - Riss - Ersetzen

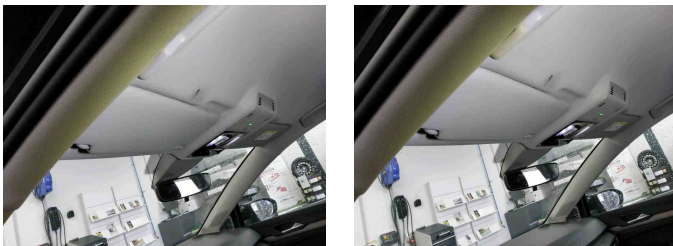
5 - Dachhimmel - Loch - Smart Repair

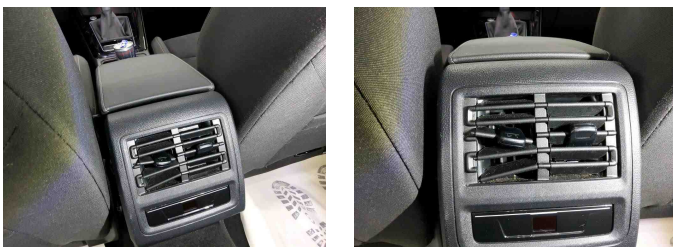
6 - Belüftungsdüse hinten mitte - Gebrochen - Ersetzen
