## » Übersicht

**Auftrags-Nr:** 1002392354  
**Besichtigt am:** 06.04.2026 11:43  
**Berichts-Nr:** 10490806  
**FIN:** WVVZZZCD4RW185132

<b>Fahrzeugkategorie:</b>	Personenkraftwagen
<b>Fahrzeugart:</b>	Kompaktklasse
<b>Hersteller:</b>	Volkswagen
<b>Modell:</b>	Golf
<b>HSN / TSN:</b>	0603 / CMI
<b>Erstzulassungsdatum:</b>	22.03.2024
<b>Laufleistung:</b>	26.666 km
<b>Nachweis Kilometerstand:</b>	Abgelesen
<b>Farbe:</b>	Uranograu
<b>Farbe Dach:</b>	Uranograu
<b>Antriebsart:</b>	Frontantrieb
<b>Motorisierung/Kraftstoff:</b>	Benzin
<b>Hubraum:</b>	1.984 ccm
<b>Leistung:</b>	180 kW (245 PS)
<b>Fahrzeuglänge:</b>	
<b>Fahrzeughöhe:</b>	
<b>Fahrzeugbreite:</b>	
<b>Zulässiges Gesamtgewicht:</b>	
<b>Radstand:</b>	
<b>Anzahl Achsen:</b>	2
<b>Zylinder:</b>	4
<b>Schadstoffklasse:</b>	Euro 6
<b>Anzahl Türen:</b>	5
<b>Anzahl Sitze:</b>	5
<b>Getriebe:</b>	Automatik 7-Gang
<b>Polsterart:</b>	Stoff
<b>Interieurfarbe:</b>	Soul-Schwarz - Tornadorot/Soul-Schwarz/ Schwarz/Soul-Schwarz
<b>Anzahl vorhandene Schlüssel:</b>	2

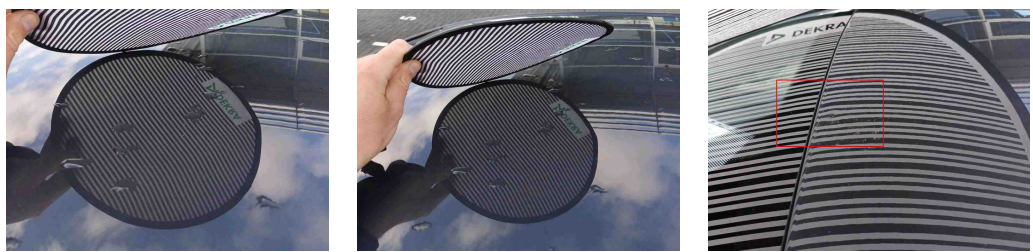
**4 - Dach - Delle(n) - Kaltdrücken**

Kommentar	Zusätzlich nicht vermeidbare strukturelle „Dellen“ vorhanden
-----------	--

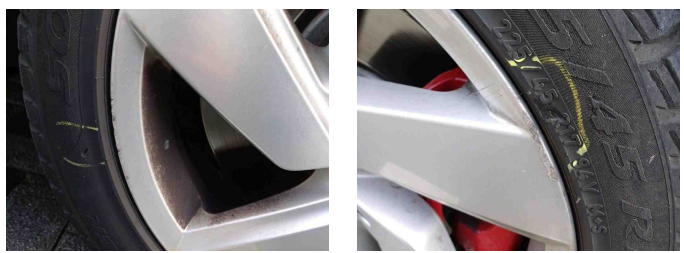
**5 - Alufelge vorne rechts - Kratzer - Optische Wertminderung**

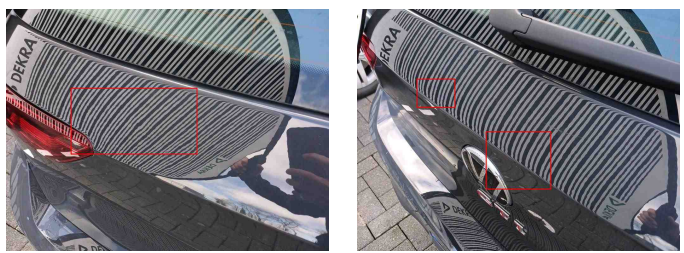
**6 - Heckklappe - Delle(n) - Kaltdrücken**

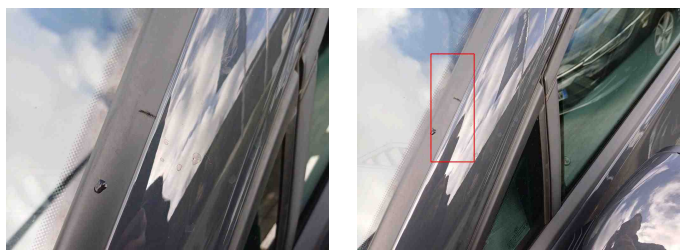
**7 - Windschutzscheibe Zierblende - Kratzer - Ersetzen**

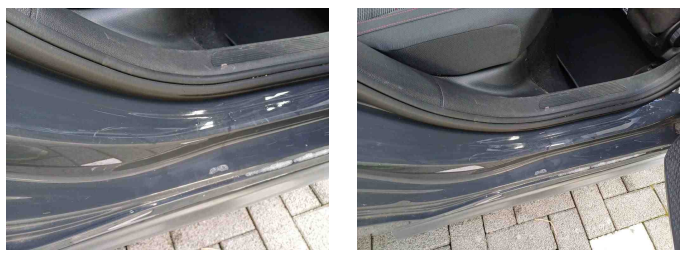
**8 - Einstiegsschweller hinten rechts - Kratzer - Polieren**

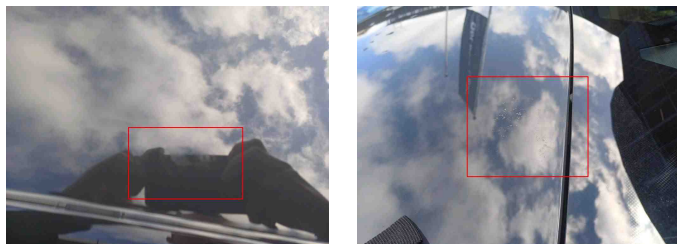
## 9 - Dach - Anhaftung - Polieren

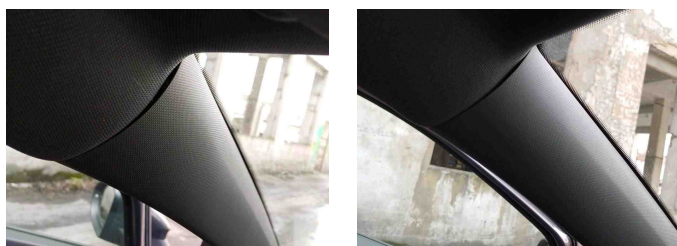
## 10 - Verkleidung A-Säule links - Abweichend vom Auslieferungszustand/-umfang - Entfernen

Prüfen, Schaden- und Kostenerweiterung möglich

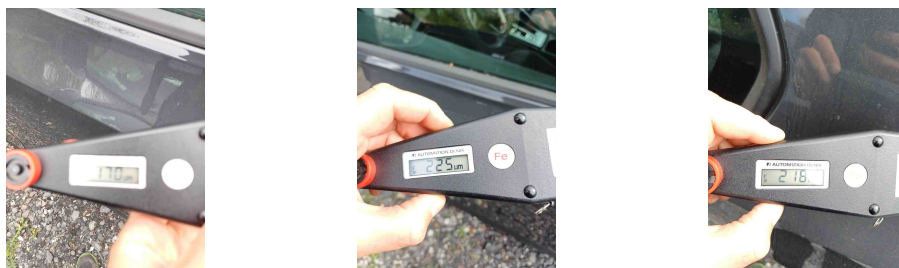
## 11 - Karosserie - Lackschicht dicker als üblich - Keine Reparatur

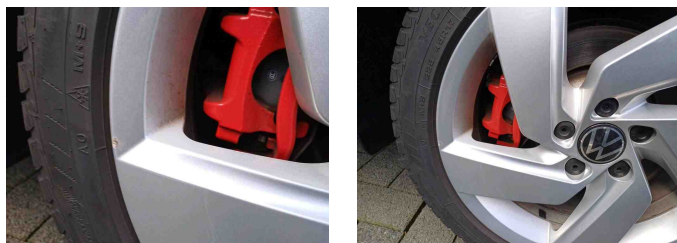
### 1 - Alufelge hinten links - Kratzer - Akzeptabel (Gebrauchsspur)

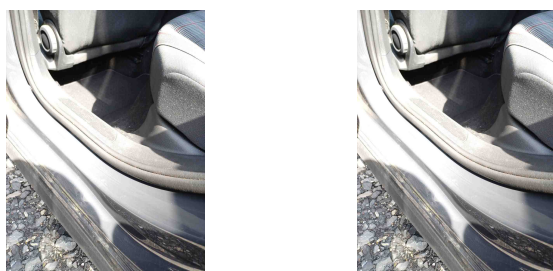
### 2 - Einstiegsschweller hinten links - Kratzer - Akzeptabel (Gebrauchsspur)
