Operator		Inspection condition	Conditional: Light/moisture/dirt
License number		Mileage (Read)	56,200 km
Manufacturer	Volkswagen	Next maintenance in	582 Tag(e)
Type / Model	ID.3 PRO 107 KW	Main inspection (Report not on hand)	11/2026
Vehicle Identification number	WWZZZE1ZNP009559	Power / Engine displacement	70 kW
First registration	16 Nov 2021	Upholstery/Colour	/
Last maintenance		Paintwork	
Fuel type	Electric	Gearbox	Automatic

Zustandsbericht

TÜV SÜD Auto Service GmbH
Römeräcker 1
76351 Linkenheim - Hochstetten

Inspection date: 19 Jun 2026
Protocol number: 46081282
Delivery date: 19 Jun 2026

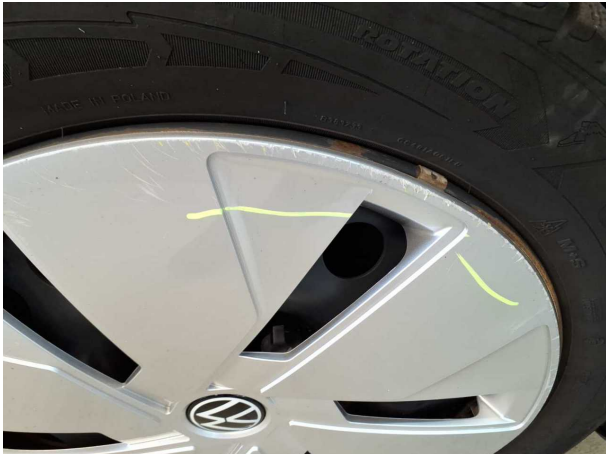
Damage #2: Wheel / tyres: Wheel cover - front right side - Scratched - Replace

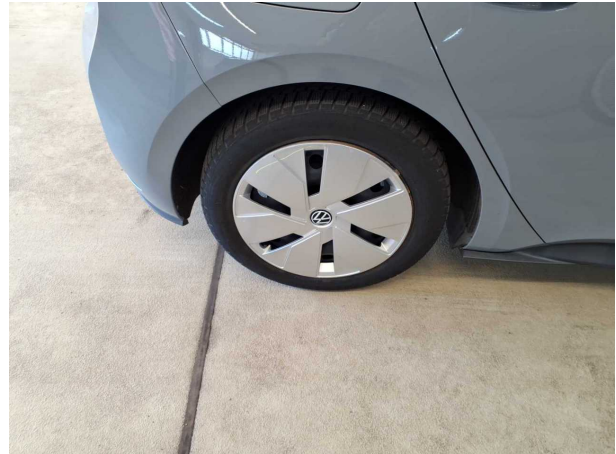
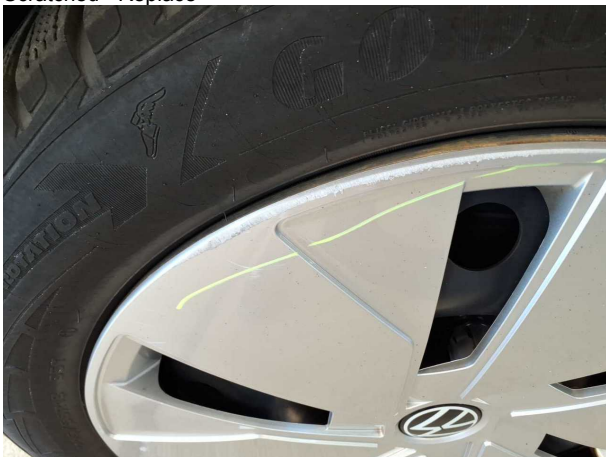
Damage #3: Wheel / tyres: Wheel cover - rear right side - Scratched - Replace

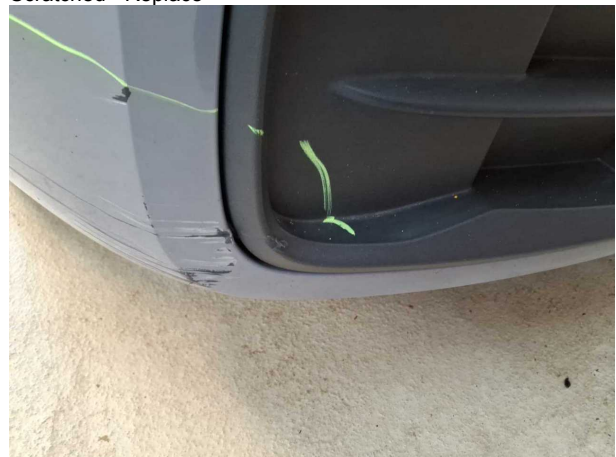
Damage #7: Front bumper: Air-inlet grille - Scratched - Replace

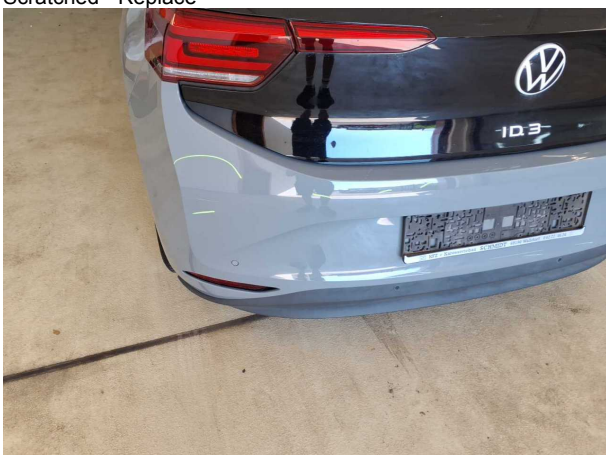
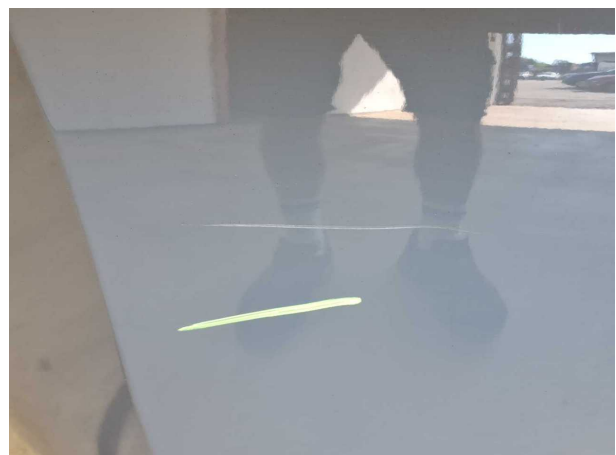
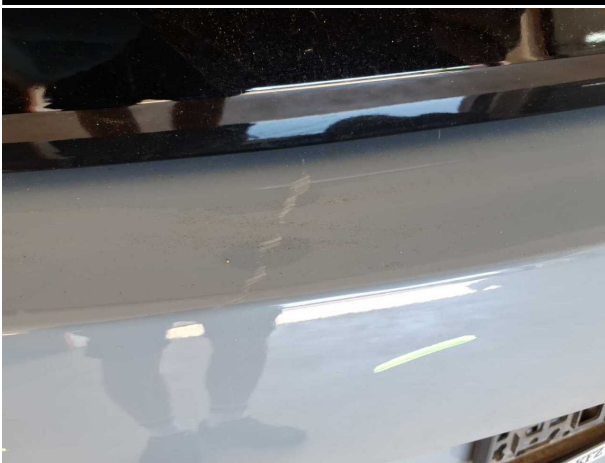
Damage #8: Rear bumper: Rear bumper - Scratched - Repair and paint

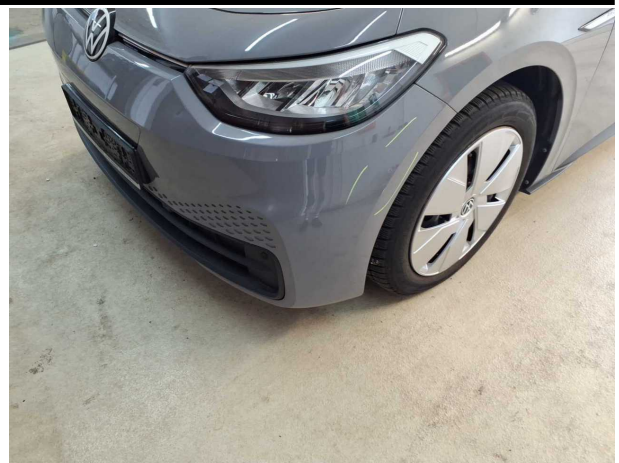
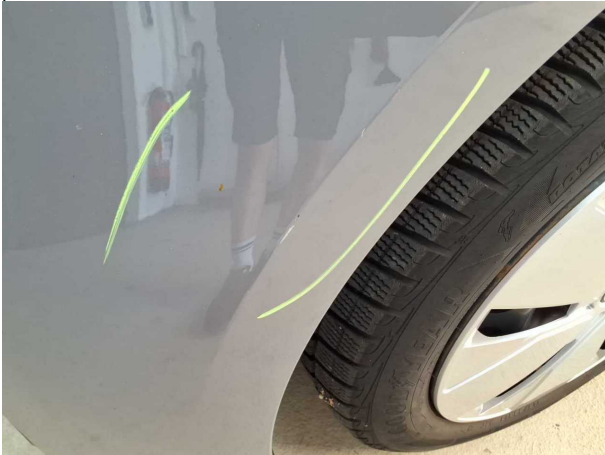
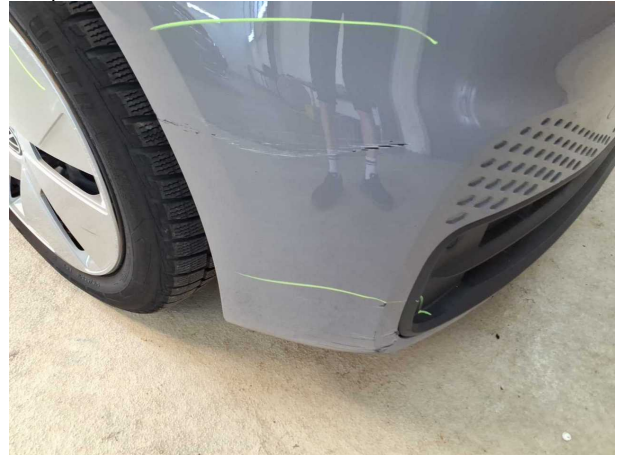
Damage #9: Front bumper: Front bumper - Scratched - Repair and paint

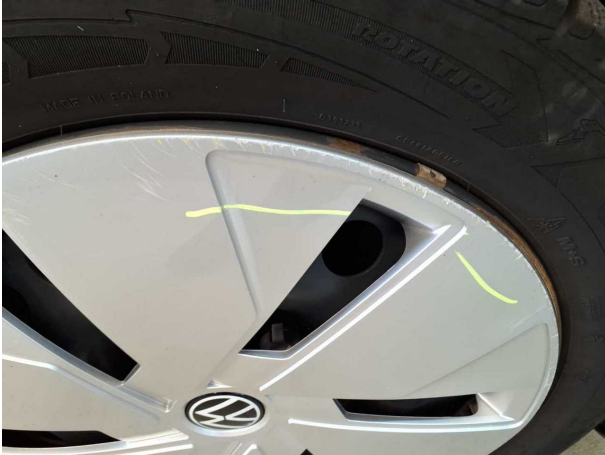
Beschädigung #2: Rad/Reifen: Radblende vorn rechts - verkratzt / verschürft - erneuern

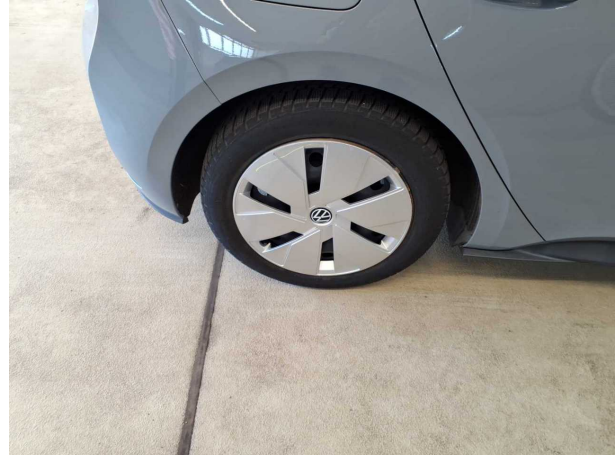
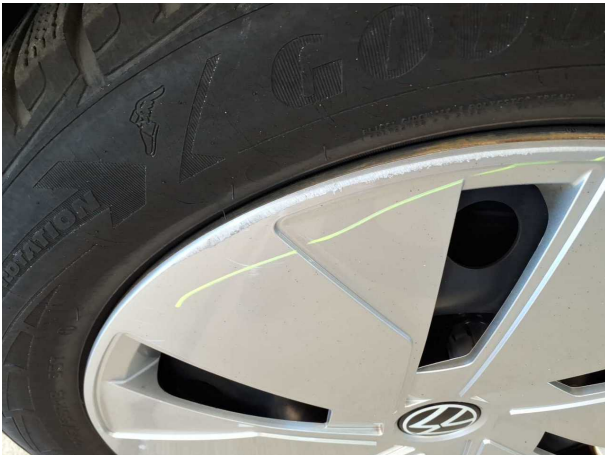
Beschädigung #3: Rad/Reifen: Radblende hinten rechts - verkratzt / verschürft - erneuern

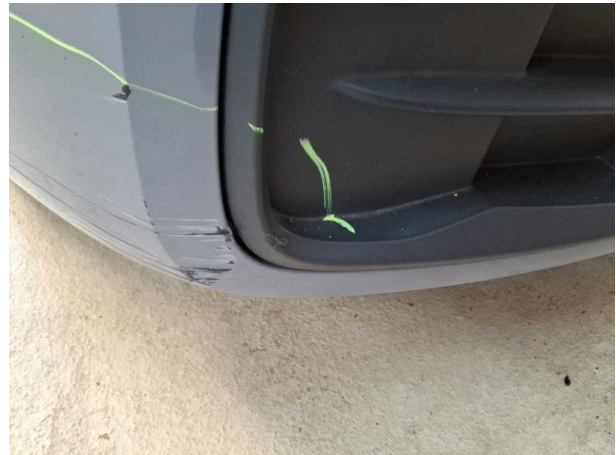
Beschädigung #7: Stossfänger vorn: Lufteinlassgitter - verkratzt / verschürft - erneuern

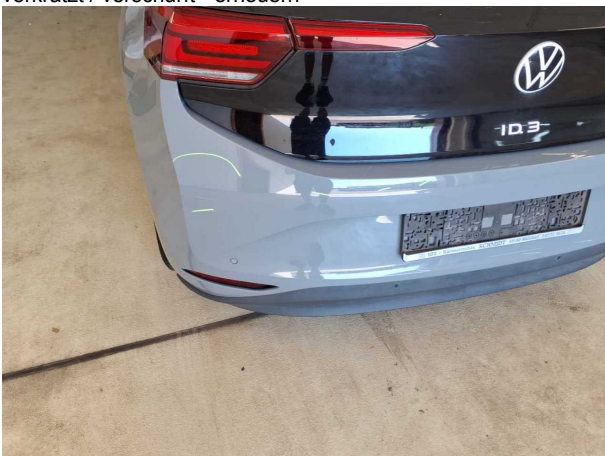
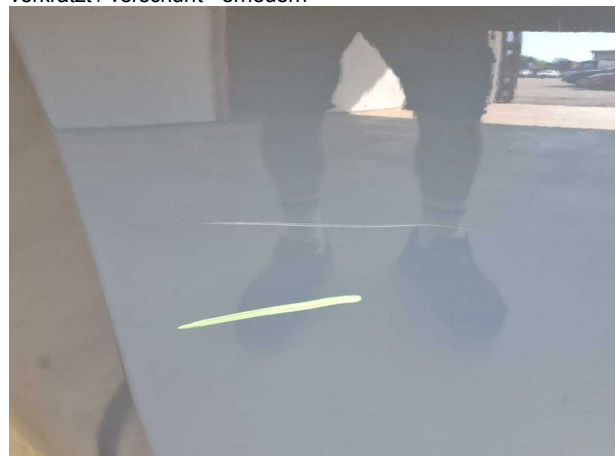
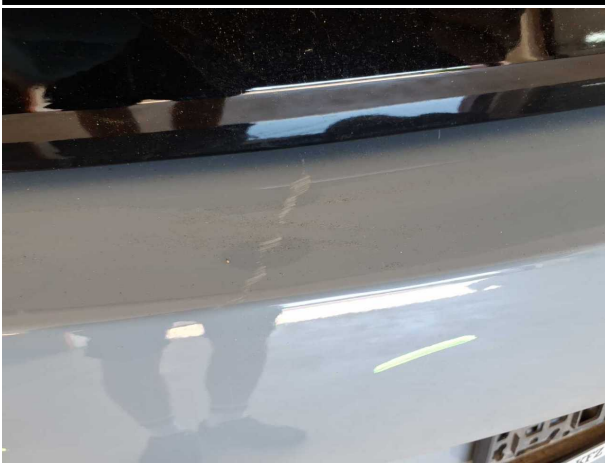
Beschädigung #8: Stossfänger hinten: Stossfänger hinten - verkratzt / verschürft - instandsetzen und lackieren

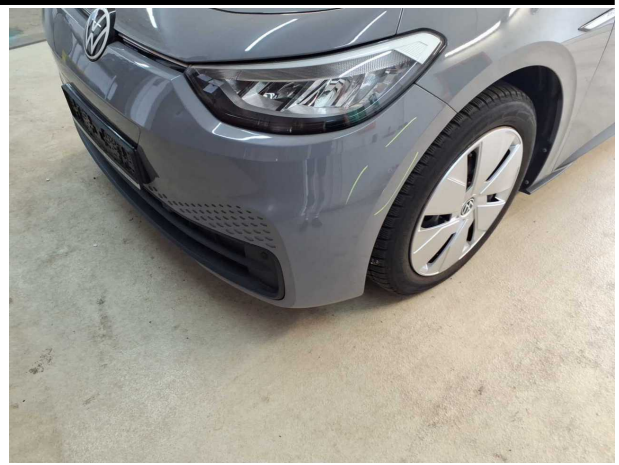
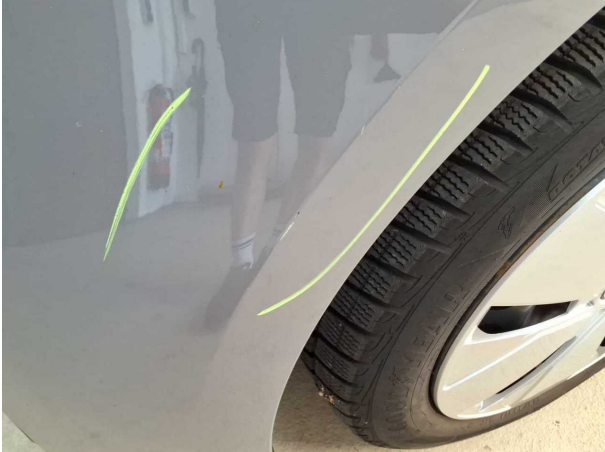
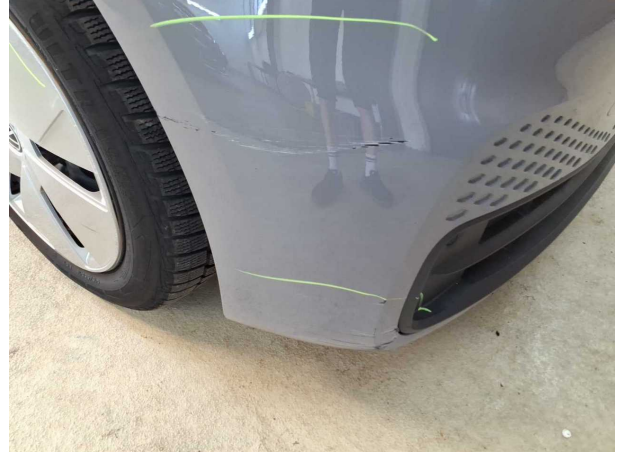
Beschädigung #9: Stossfänger vorn: Stossfänger vorn - verkratzt / verschürft - instandsetzen und lackieren
