## Zustandsbericht

| Berichtsnummer : | 0000000929454-DE926 | | |

#### Hyundai Kona (OS)(2017->) Prime Elektro 2WD

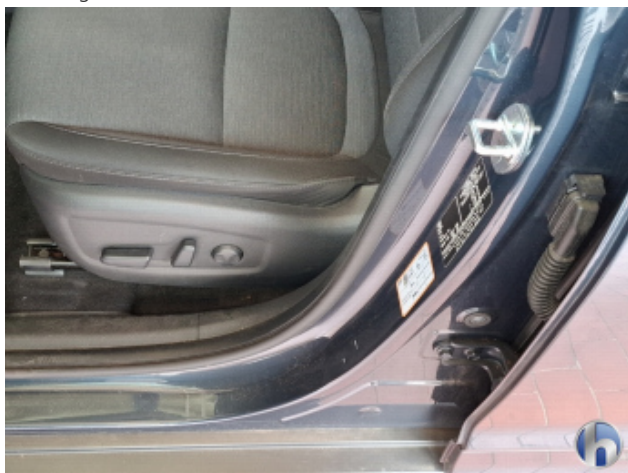
| | Bauteil | Schaden | Rep.-Art |
|---|---|---|---|
| 1. | Türeinstieg Vorne - Links | Beschädigt | Smart Repair |

1. Türeinstieg Vorne - Links  
Beschädigt - Smart Repair

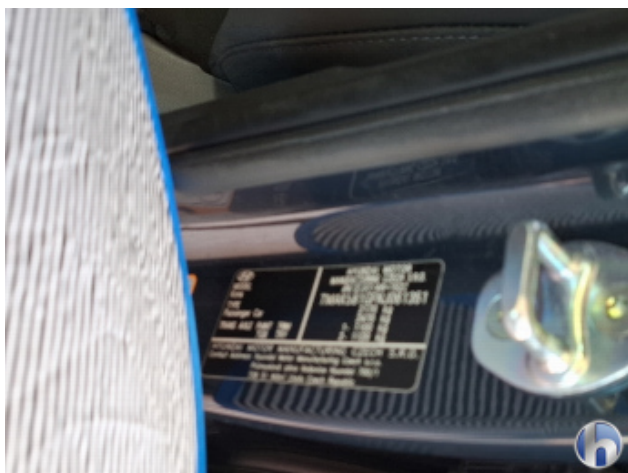
1. Türeinstieg Vorne - Links  
**Beschädigt - Smart Repair**

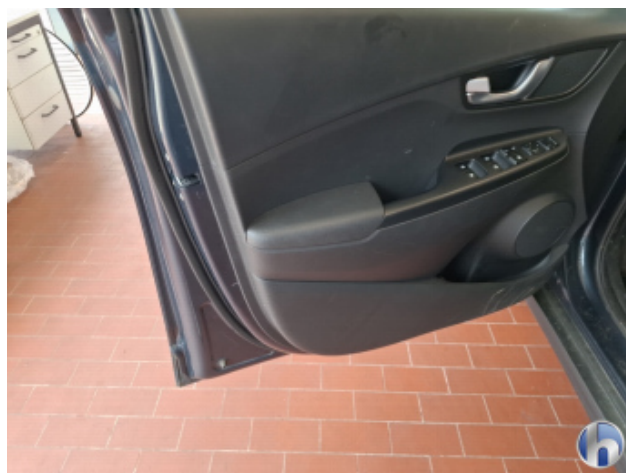
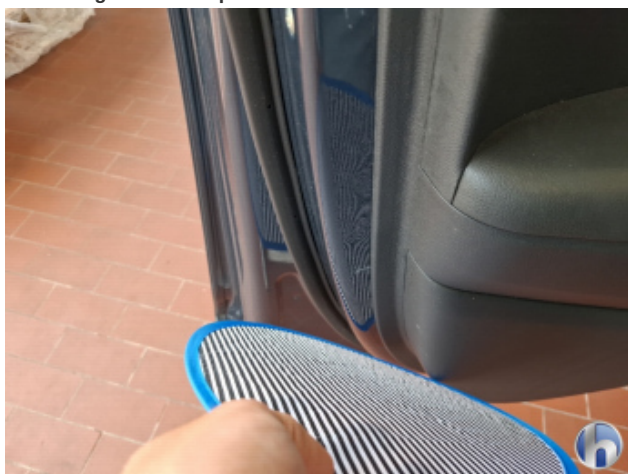
| | Bauteil | Schaden | Rep.-Art |
|---|---|---|---|
| 2. | Tür Vorne - Links | 3 Dellen | Smart Repair |

2. Tür Vorne - Links  
**3 Dellen - Smart Repair**

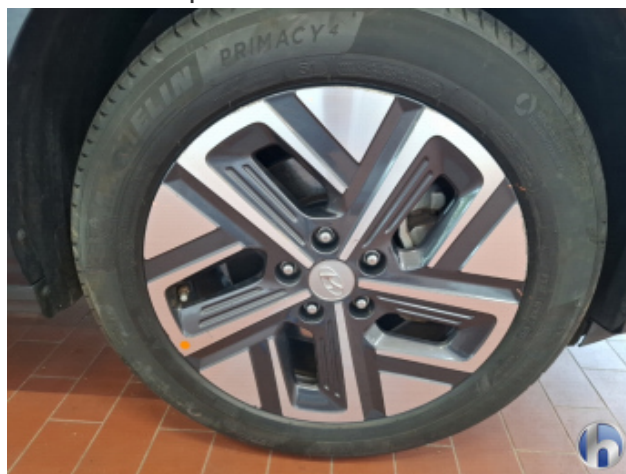
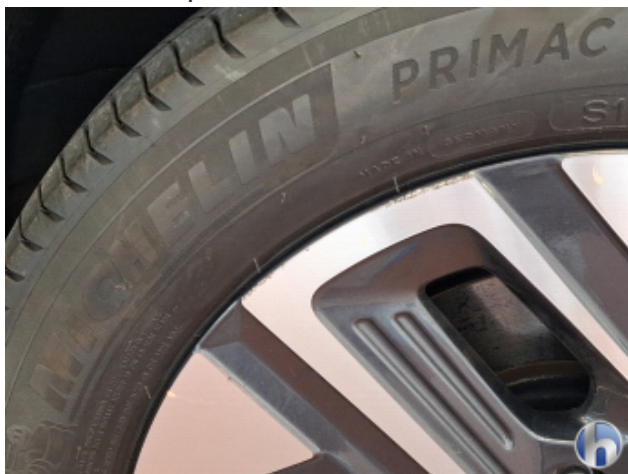
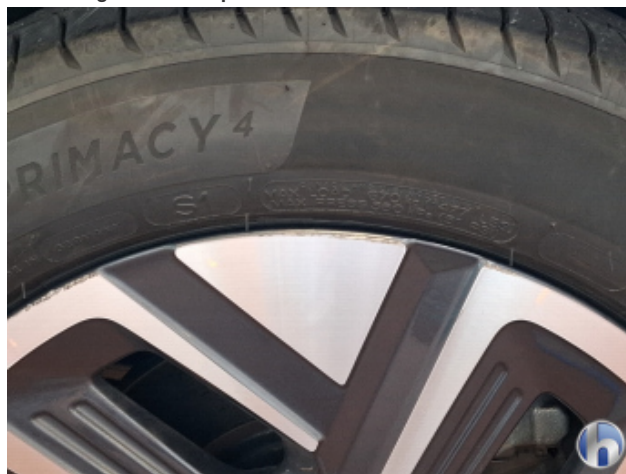
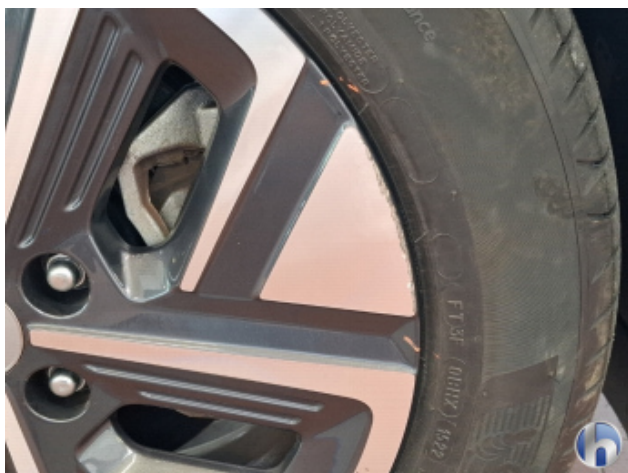
| | Bauteil | Schaden | Rep.-Art |
|---|---|---|---|
| 3. | Felge Vorne - Rechts | Beschädigt | Smart Repair |

3. Felge Vorne - Rechts  
**Beschädigt - Smart Repair**

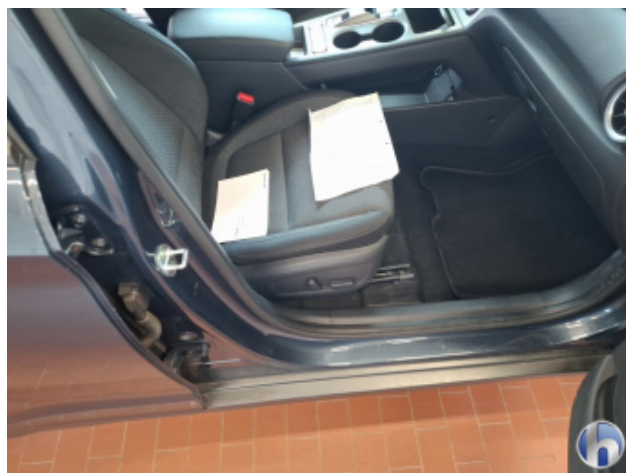
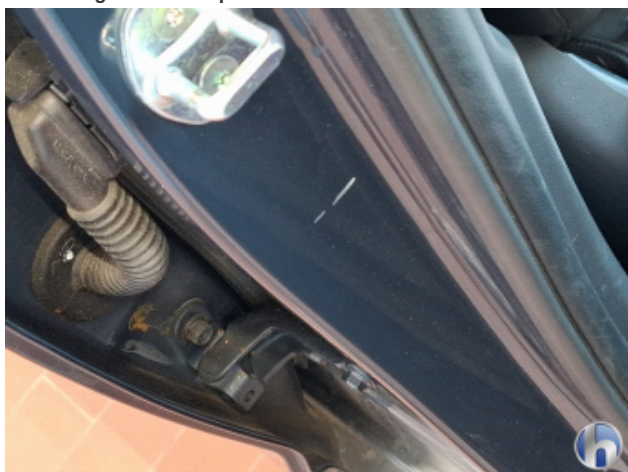
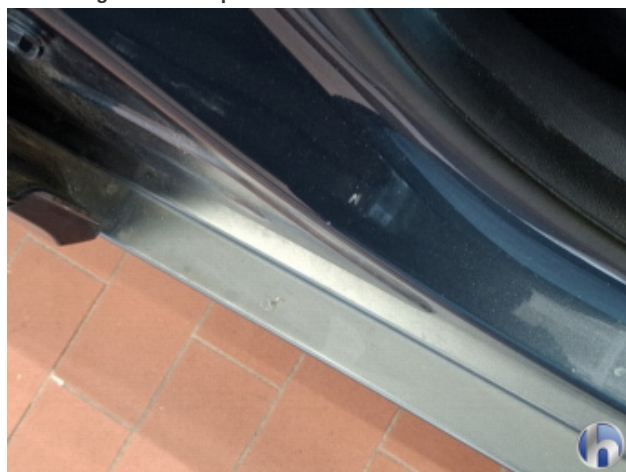
| | Bauteil | Schaden | Rep.-Art |
|---|---|---|---|
| 4. | Türeinstieg Vorne - Rechts | Beschädigt | Smart Repair |

4. Türeinstieg Vorne - Rechts  
**Beschädigt - Smart Repair**

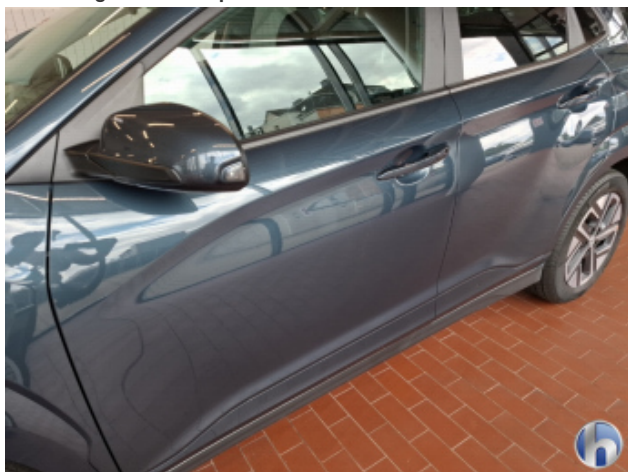
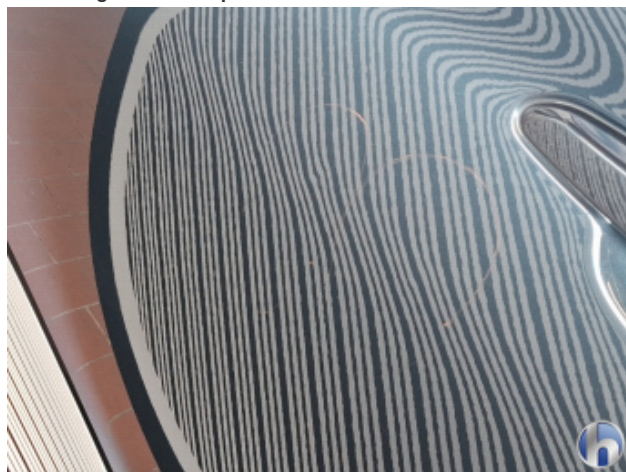
| | Bauteil | Schaden | Rep.-Art |
|---|---|---|---|
| 5. | Tür Vorne - Links | 2 Dellen | Sanft Instandsetzen |

5. Tür Vorne - Links  
**2 Dellen - Sanft Instandsetzen**

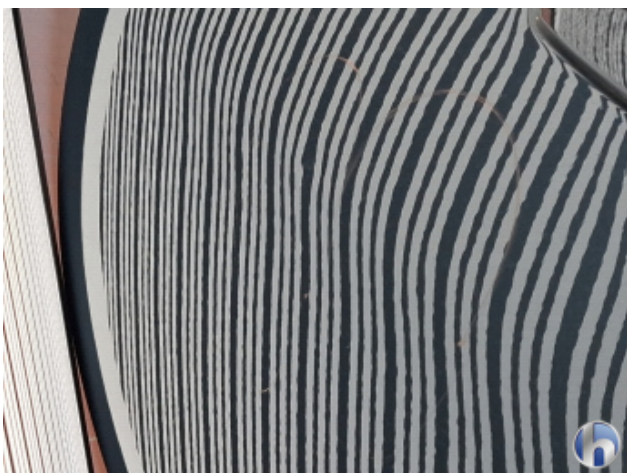
5. Tür Vorne - Links

**2 Dellen - Sanft Instandsetzen**
