Zustandsbericht

- Protokoll der Fahrzeugbewertung -

Berichts-Nr: 10759229
vom: 09.06.2026

| Modell: | Kamiq |

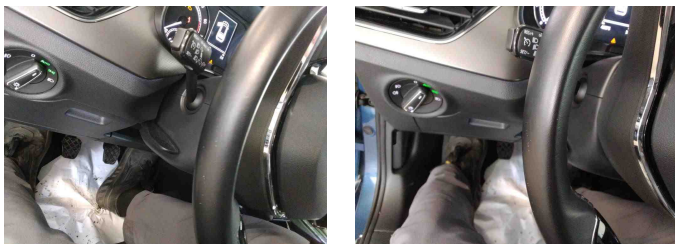
| Nr | Bauteil | Schadensbeschreibung | Reparaturempfehlung |
|---|---|---|---|
| 2 | Lenkrad | Beschädigt | Smart Repair Leder |

2 - Lenkrad - Beschädigt - Smart Repair Leder

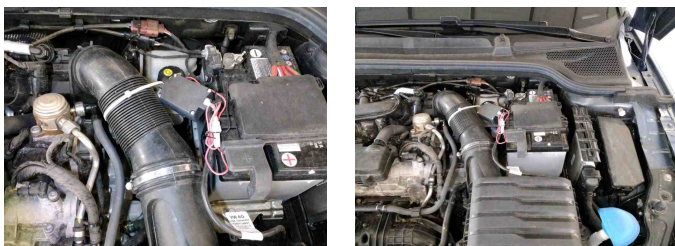
| Nr | Bauteil | Schadensbeschreibung | Reparaturempfehlung |
|---|---|---|---|
| 3 | Batterie vorne | Abweichend vom Auslieferungszustand/-umfang | Entfernen |

3 - Batterie vorne - Abweichend vom Auslieferungszustand/-umfang - Entfernen

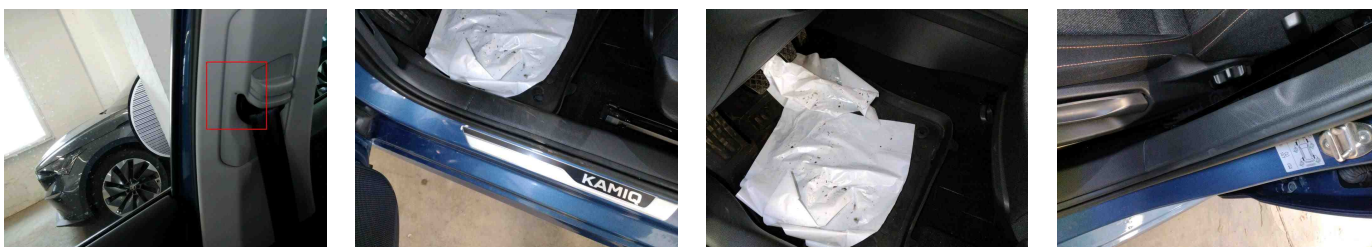
| Nr | Bauteil | Schadensbeschreibung | Reparaturempfehlung |
|---|---|---|---|
| 4 | Innenraum | Verschmutzt | Reinigen |

4 - Innenraum - Verschmutzt - Reinigen
