# Zustandsbericht / Minderwertgutachten

Auftraggeber Mobilize Financial Services, eine Marke der RCI Banque S.A., Niederlassung  
Deutschland, Jagenbergstr. 1, 41468 Neuss  
Besichtigung 23.03.2026

| Typ / Verkaufsbez. | Megane E-Tech Electric<br>(02.2022->) / Megane<br>E-Tech EV60 220 Iconic<br>(60 kWh) | Aufbauart | Limousine |

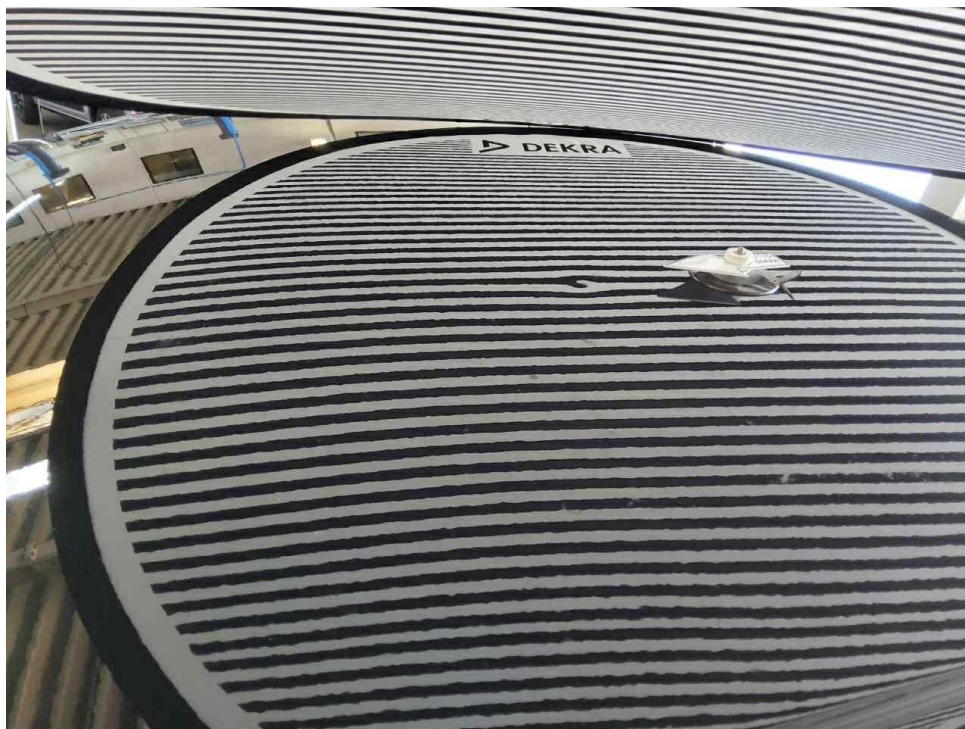
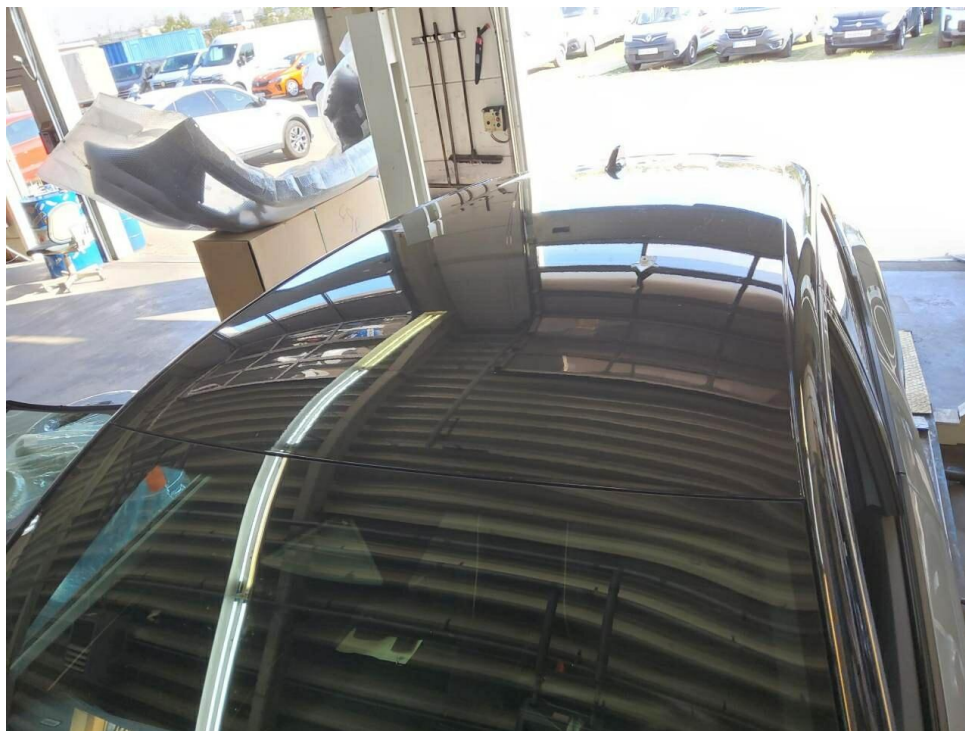
Bild 11 : Dach, eingedellt, drücken

Bild 12 : Dach, eingedellt, drücken

1. Glanzgedrehte Alufelge hinten rechts, zerkratzt mit Materialabrieb, erneuern (Bild 19, 20)
2. Dach, eingedellt, drücken (Bild 11, 12)
3. Stoßfänger hinten Lackierung, verschrammt, smart repair (Bild 13, 14)

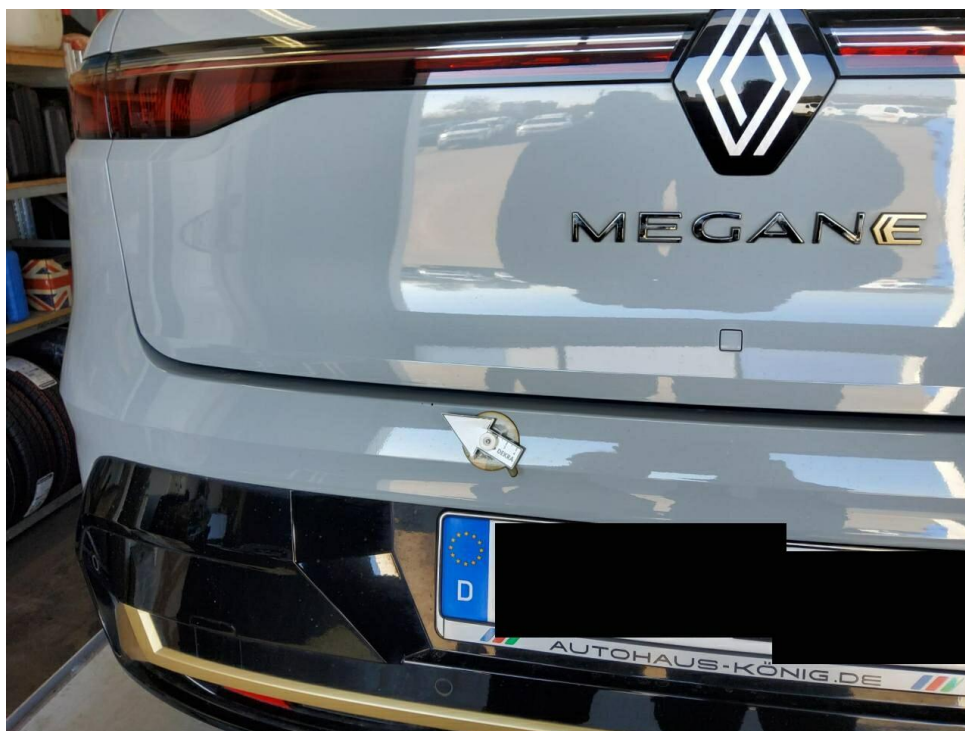
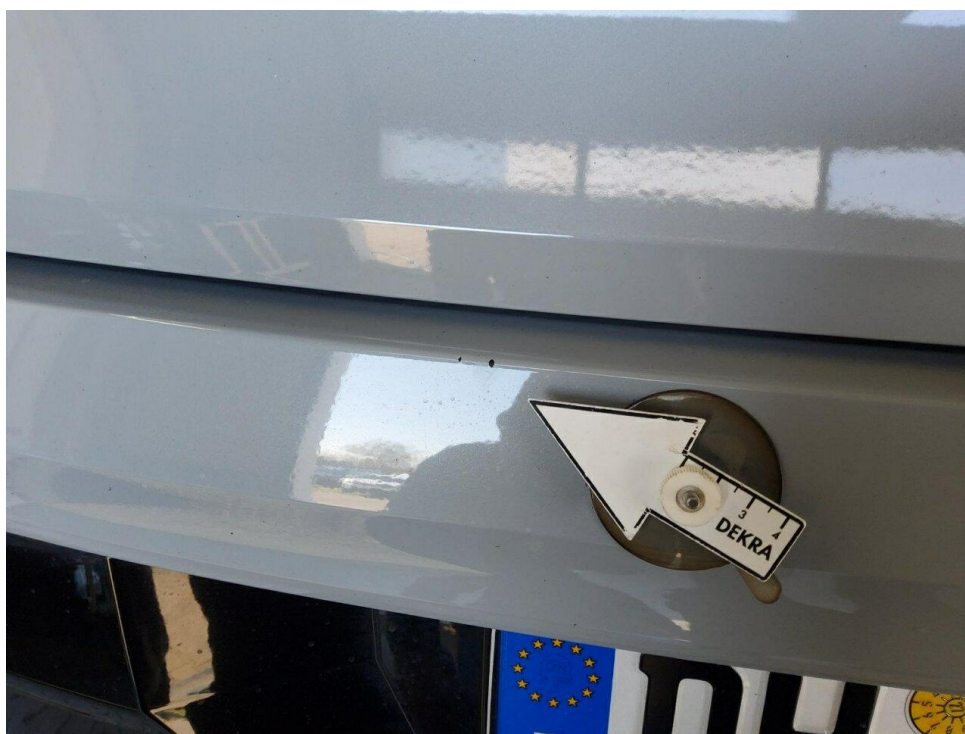
Bild 13 : Stoßfänger hinten Lackierung, verschrammt, smart repair

Bild 14 : Stoßfänger hinten Lackierung, verschrammt, smart repair

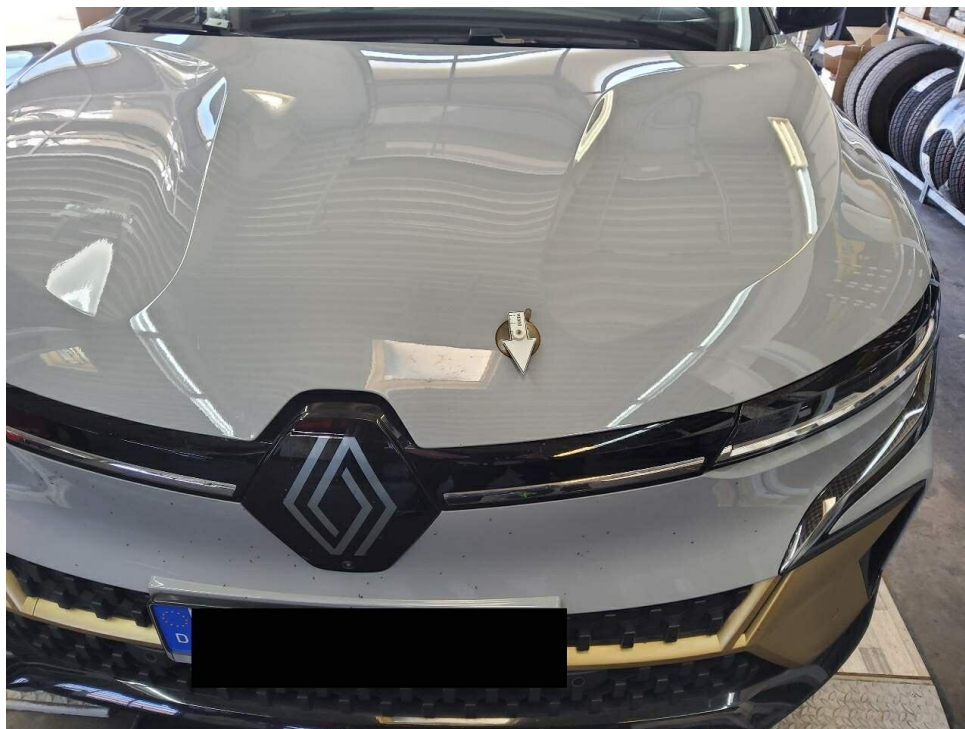
Bild 15 : Motorhaube, eingedellt

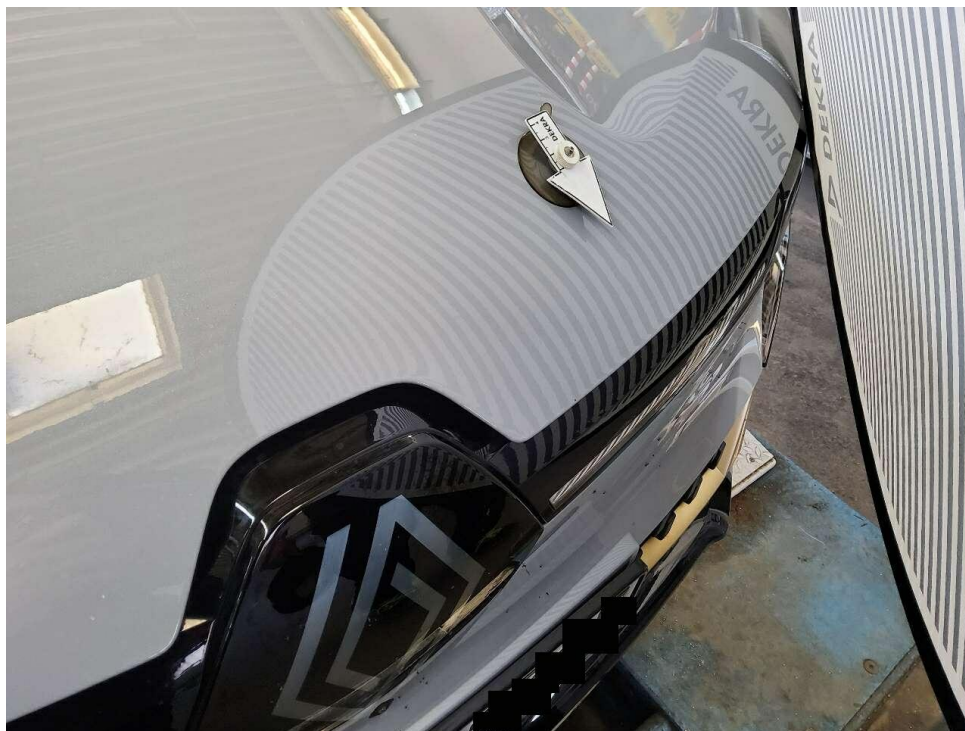
Bild 16 : Motorhaube, eingedellt

Motorhaube, eingedellt, (Bild 16)  
Glanzgedrehte Alufelge hinten links, verschrammt kleiner 10mm, (Bild 17)

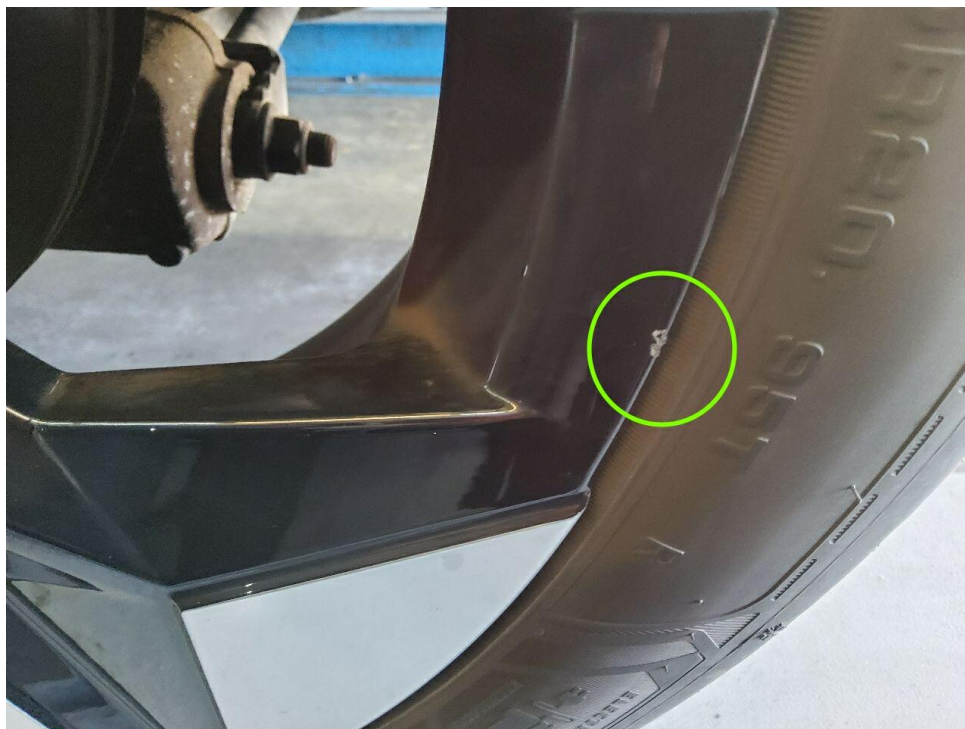
Bild 17 : Glanzgedrehte Alufelge hinten links, verschrammt kleiner 10mm

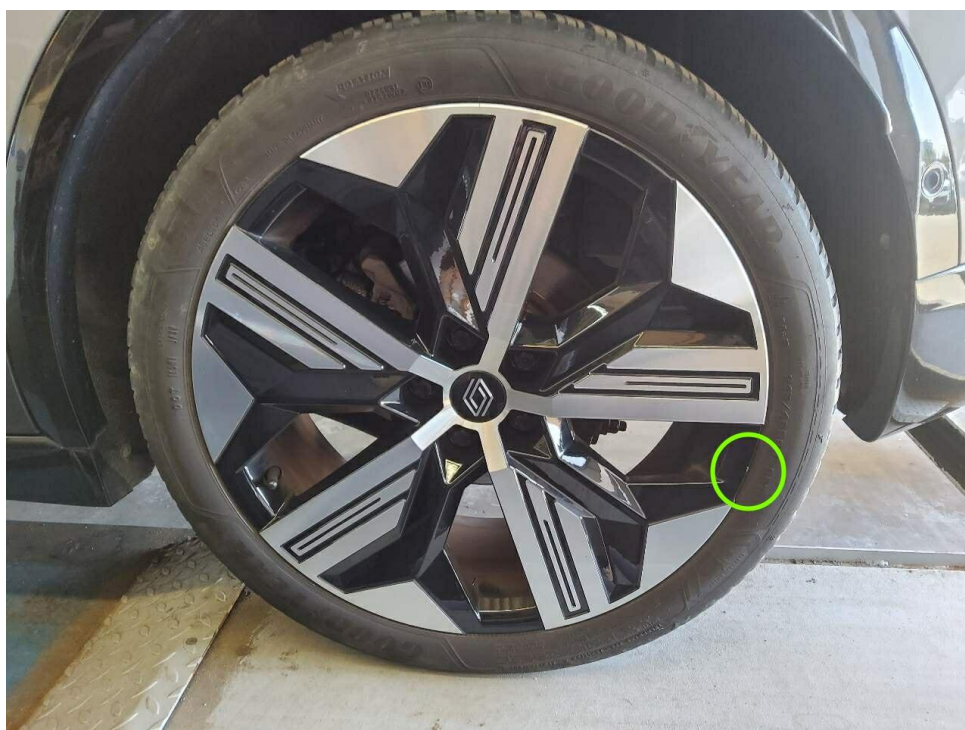
Bild 18 : Glanzgedrehte Alufelge hinten links, verschrammt 10mm

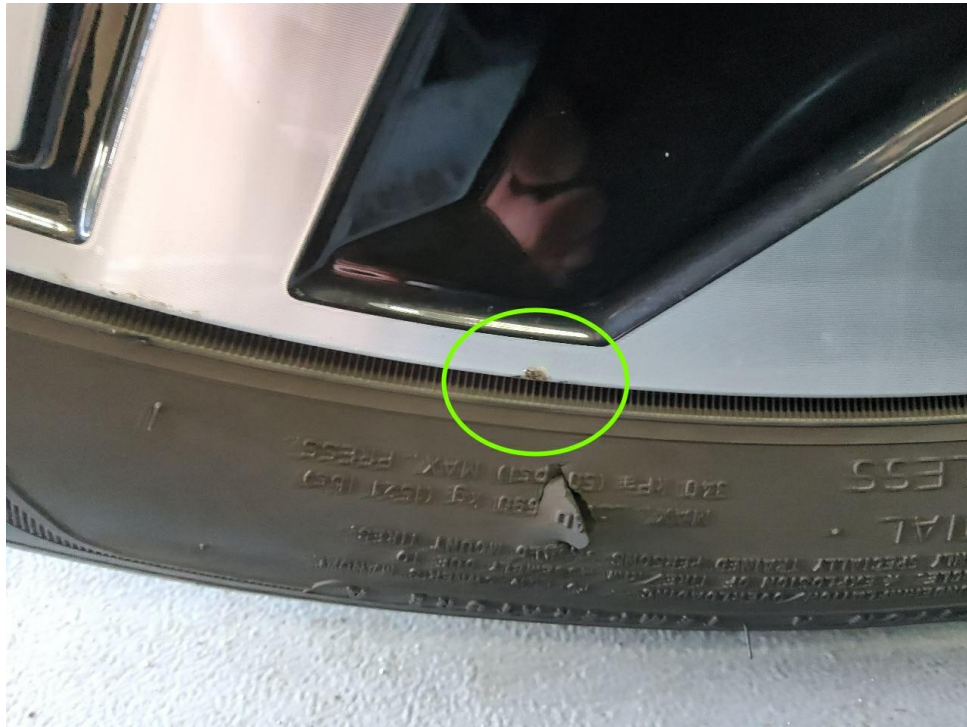
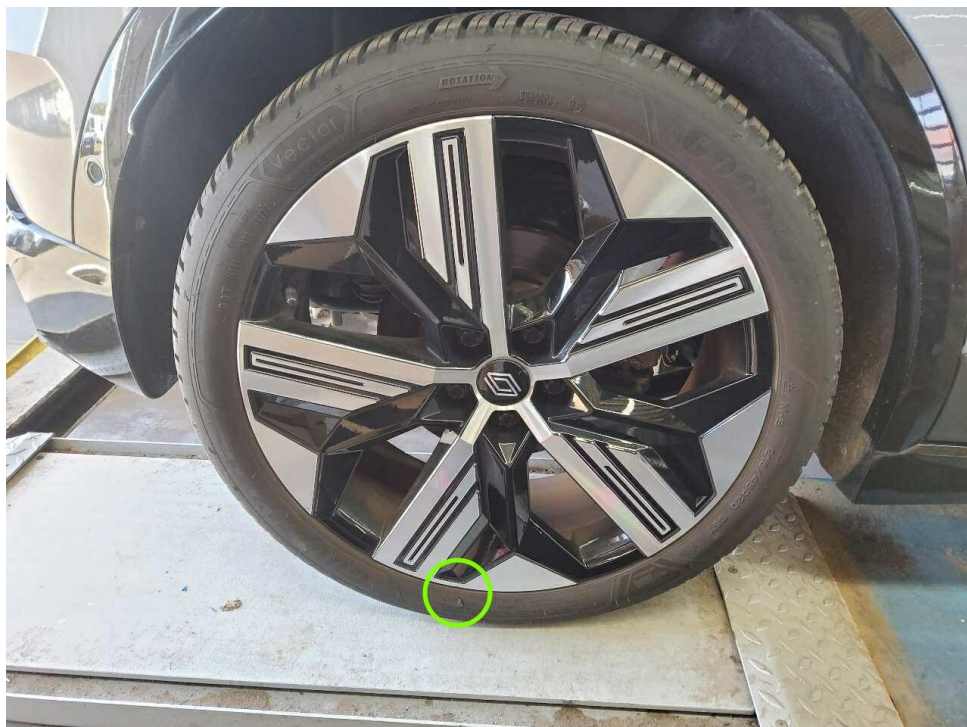
Bild 19 : Glanzgedrehte Alufelge hinten rechts, zerkratzt mit Materialabrieb

Bild 20 : Glanzgedrehte Alufelge hinten rechts, zerkratzt mit Materialabrieb

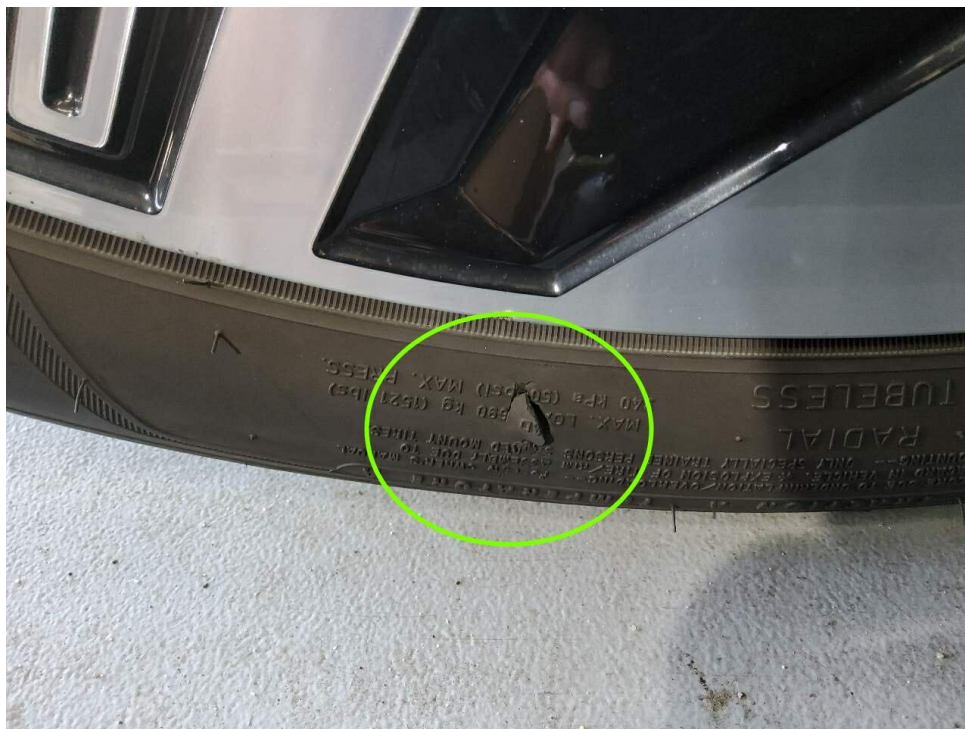
Bild 21 : Achse 2, Reifen Rechts 1

| Achse | Reifenbezeichnung | Hersteller/Typ | Art | Profiltiefe |
|---|---|---|---|---|
| rechts | 215 / 45 R 20 95 T | Goodyear / Vector 4Seasons G3 R | A / S | 5 mm |
