## Zustandsbericht / Minderwertgutachten

| <b>Kennzeichen</b> | <b>RÜD-Z 287E</b> | <b>Fahrzeugident.-Nr.</b> | <b>JN1TBAFE0U0402542</b> |
| <b>Typ / Verkaufsbez.</b> | Ariya | <b>Laufleistung abgelesen</b> | 12.227 km |

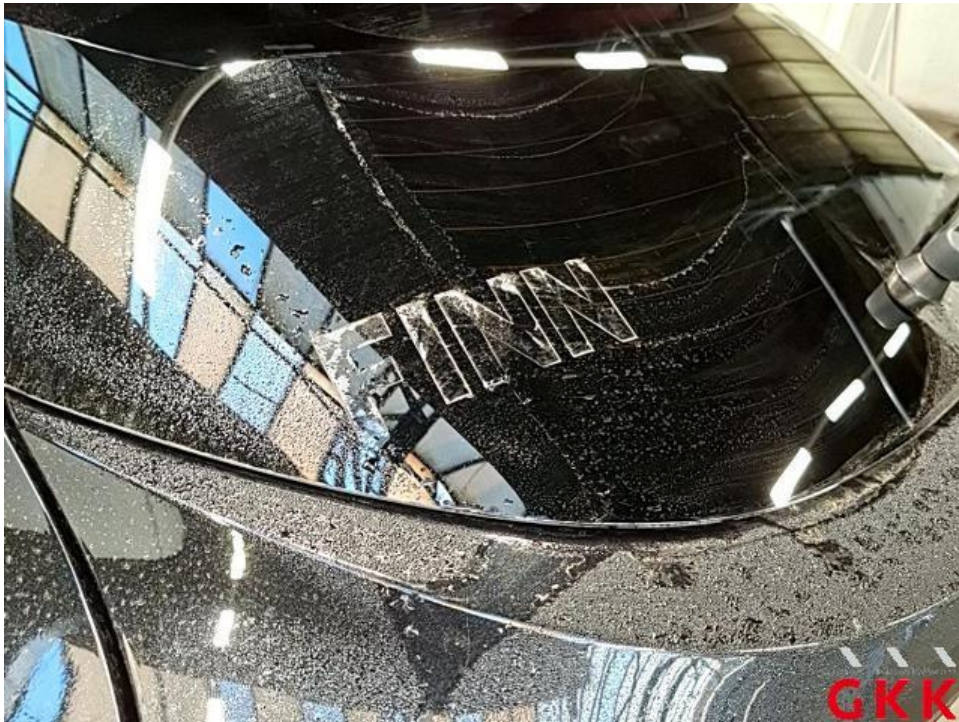
| <b>Fehlermeldungen / fehlender Service</b> (Angaben ohne MwSt.) | Reparaturkosten | ÜDV |
|---|---|---|
| Folierung Scheibe, Klebreste, entfernen (Bild 21) | 0,00 € | 0,00 € |

Bild 21 Folierung, Scheibe, Klebreste, entfernen

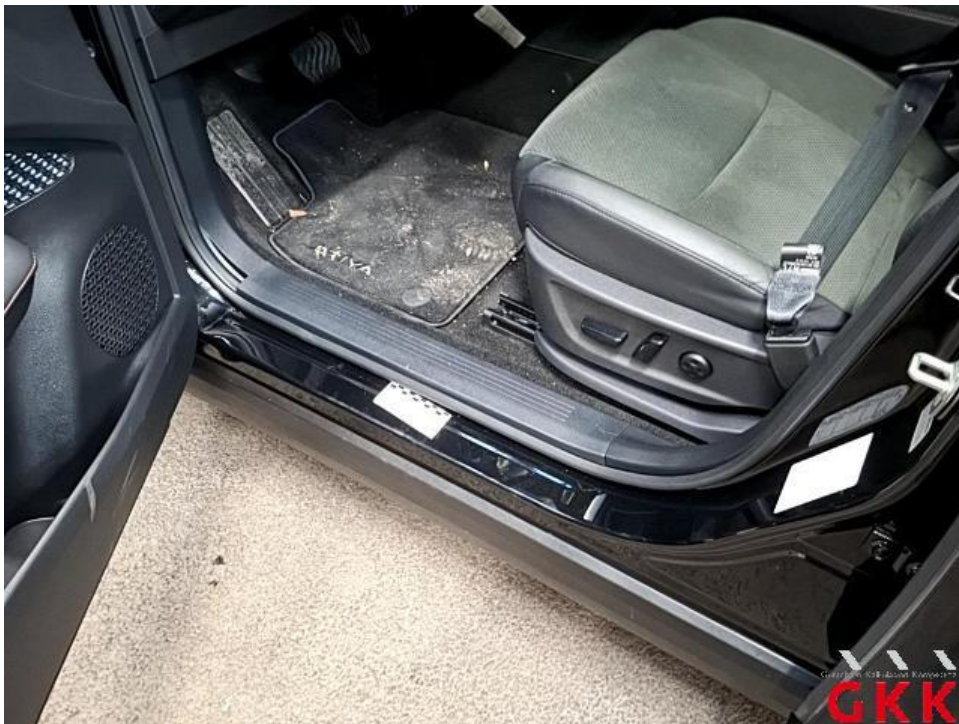
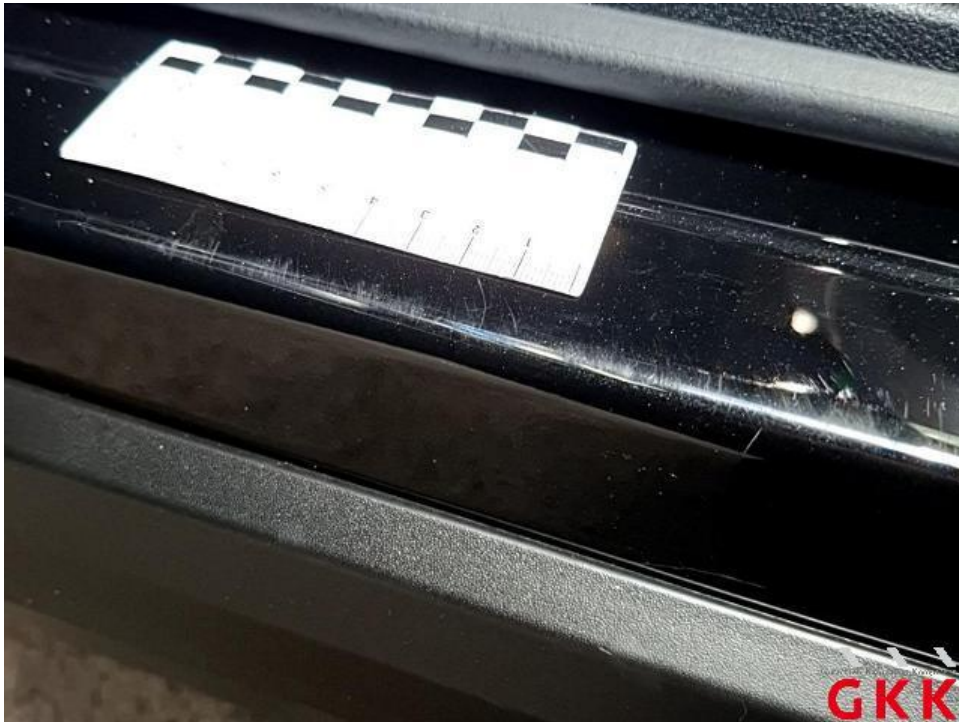
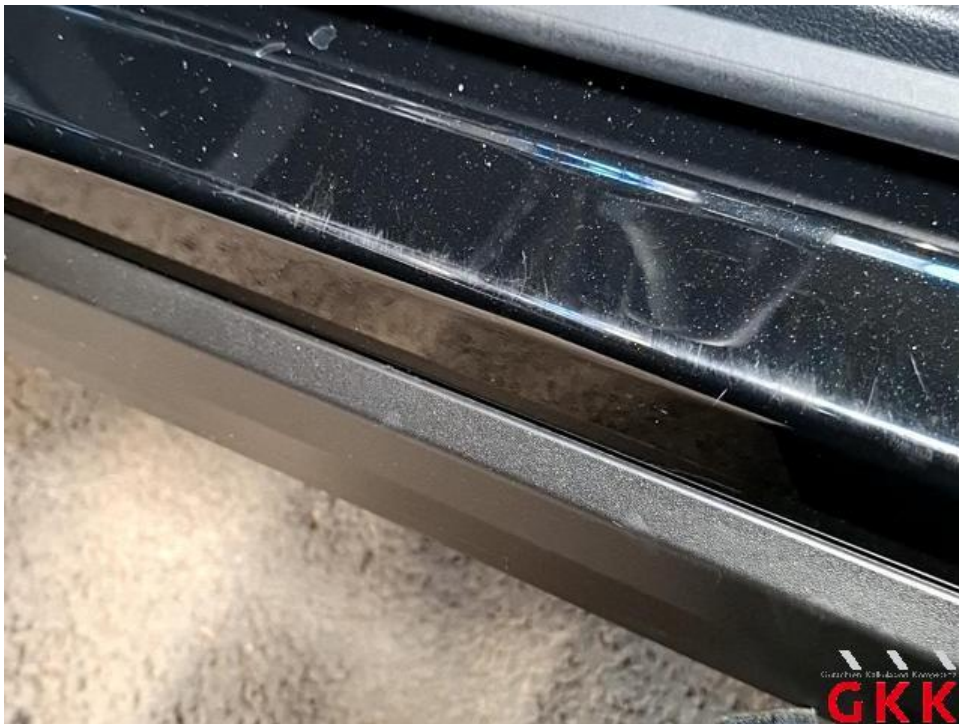
| <b>Fehlermeldungen / fehlender Service</b> (Angaben ohne MwSt.) | Reparaturkosten | ÜDV |
|---|---|---|
| Tür vorne links Einstieg, verkratzt, Smartrepair (Bild 22, Bild 23, Bild 24) | 60,00 € | 60,00 € |

Bild 22 Minderwert: 60,00 EUR Tür vorne links, Einstieg, verkratzt, Smartrepair

Bild 23 Minderwert: 60,00 EUR Tür vorne links, Einstieg, verkratzt, Smartrepair

Bild 24 Minderwert: 60,00 EUR Tür vorne links, Einstieg, verkratzt, Smartrepair
