## Minderwertgutachten

| Berichtsnummer : | 0000000930848-DE966 | Referenznummer: | 31215125 |

#### Hyundai Ioniq 5 (05.2021->) Basis Elektro

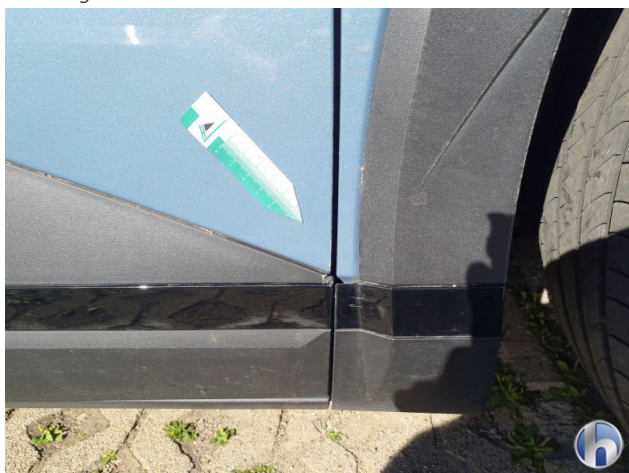
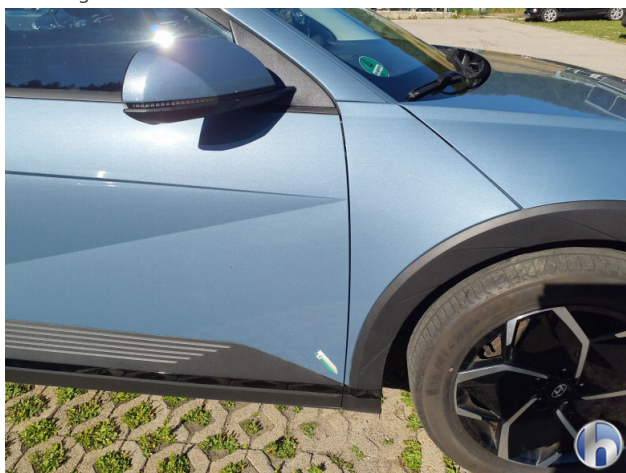
1. Tür Vorne - Rechts

| <b>Karosserie außen</b> | | | | | | |
|---|---|---|---|---|---|---|
| 1. | Tür Vorne - Rechts | Gebrauchsspuren | Ohne Reparatur | 0,00 € | Ohne | 0,00 € |

Gebrauchsspuren - Ohne Reparatur 0,00 € / 0,00 €

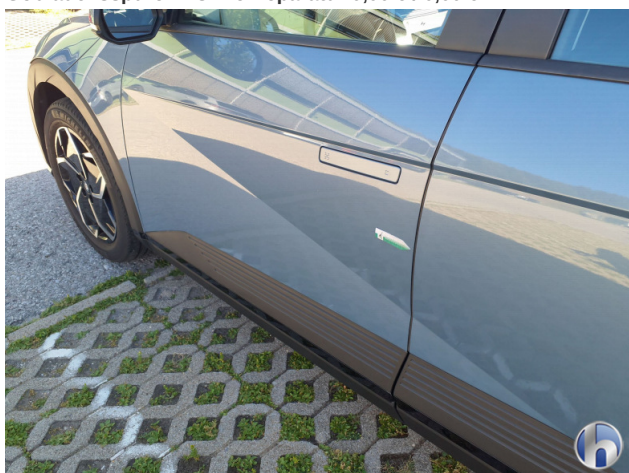
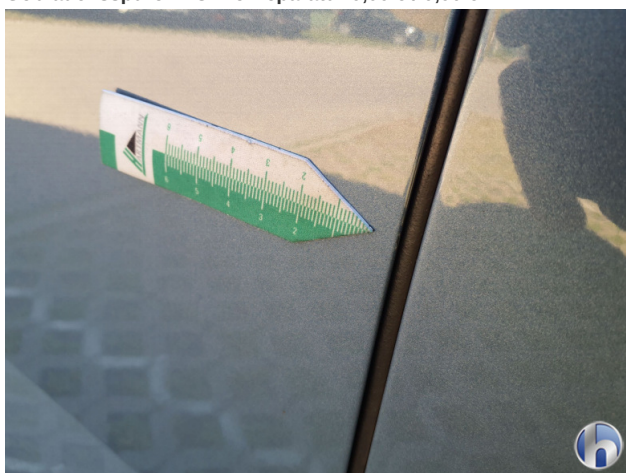
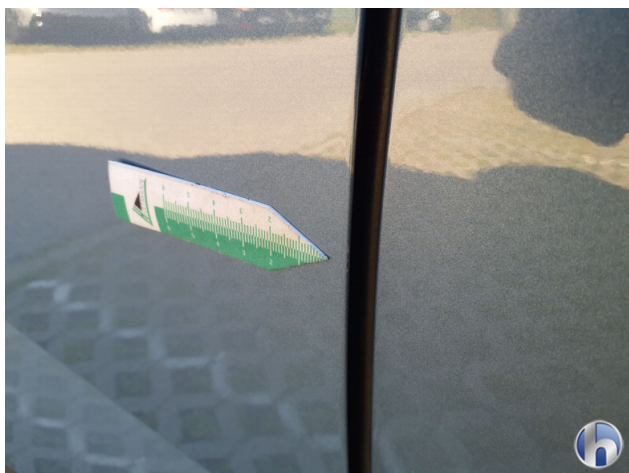
| <b>Karosserie außen</b> | | | | | | |
|---|---|---|---|---|---|---|
| 2. | Tür Vorne - Links | Gebrauchsspuren | Ohne Reparatur | 0,00 € | Ohne | 0,00 € |

Gebrauchsspuren - Ohne Reparatur 0,00 € / 0,00 €

2. Tür Vorne - Links  
Gebrauchsspuren - Ohne Reparatur 0,00 € / 0,00 €

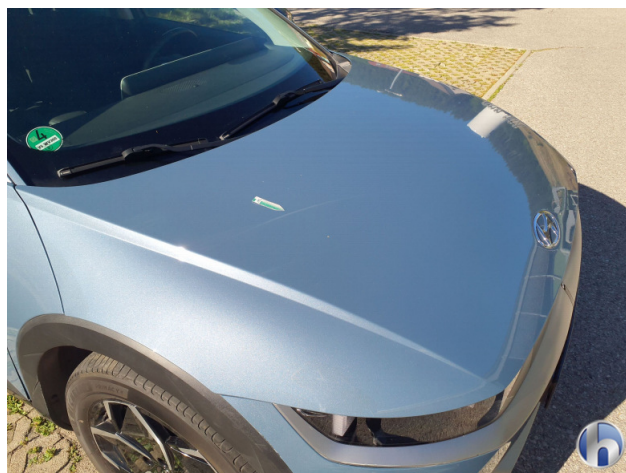
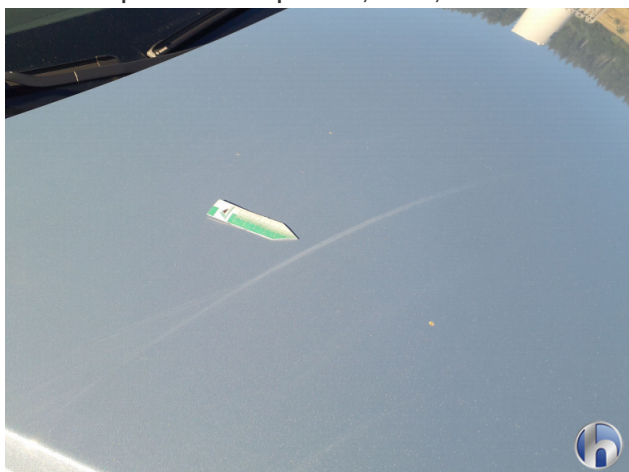
| <b>Karosserie außen</b> | | | | | | |
|---|---|---|---|---|---|---|
| 3. | Motorhaube | Kratzer | Lackieren | 845,00 € | Anteilig | 591,50 € |

3. Motorhaube  
Kratzer - Lackieren 845,00 € / 591,50 €

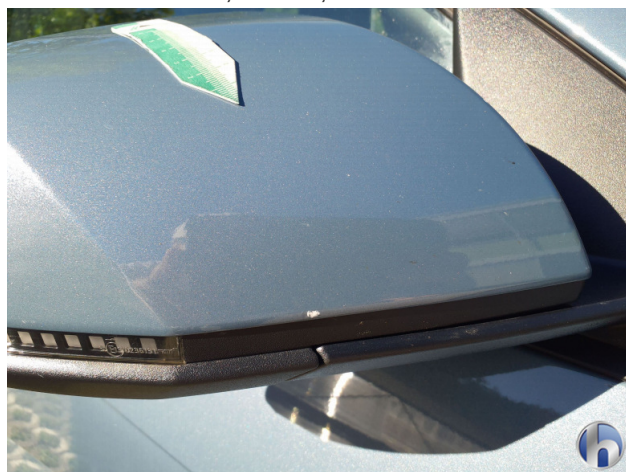
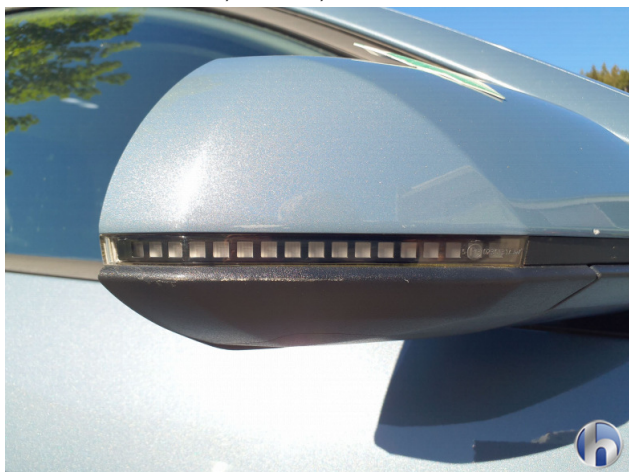
| <b>Karosserie außen</b> | | | | | | |
|---|---|---|---|---|---|---|
| 4. | Außenspiegel Gehäuse - Rechts | Gebrauchsspuren | Ohne Reparatur | 0,00 € | Ohne | 0,00 € |

4. Außenspiegel Gehäuse - Rechts  
Gebrauchsspuren - Ohne Reparatur 0,00 € / 0,00 €

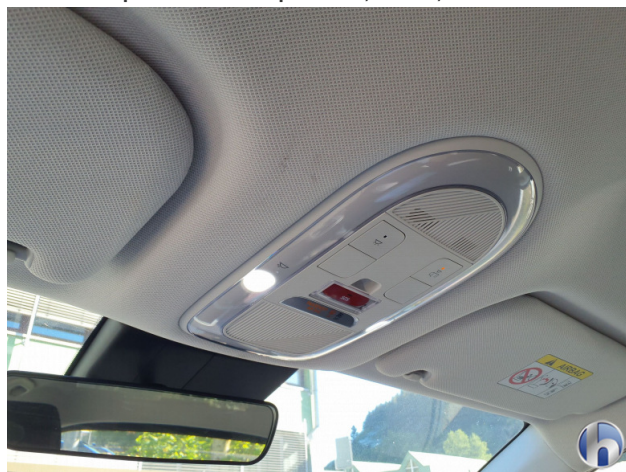
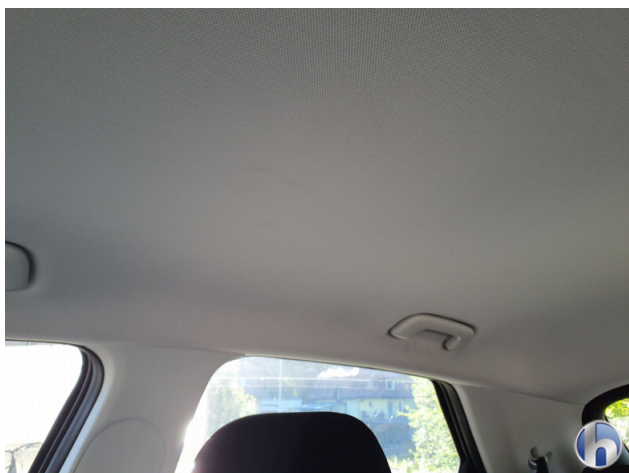
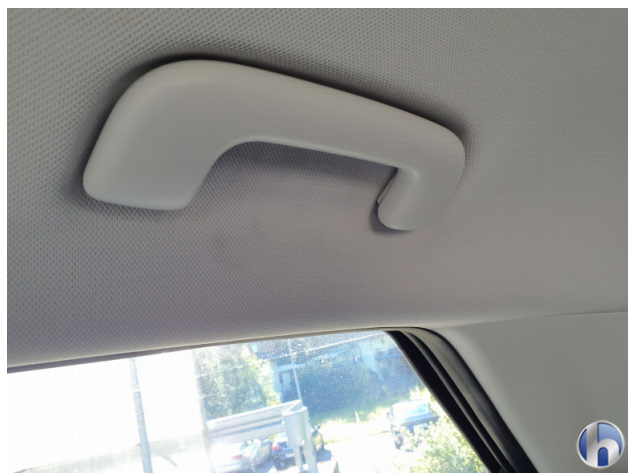
| <b>Karosserie außen</b> | | | | | | |
|---|---|---|---|---|---|---|
| 5. | Dachhimmel | Verschmutzt | Reinigen | 55,00 € | Voll | 55,00 € |

5. Dachhimmel  
Verschmutzt - Reinigen 55,00 € / 55,00 €

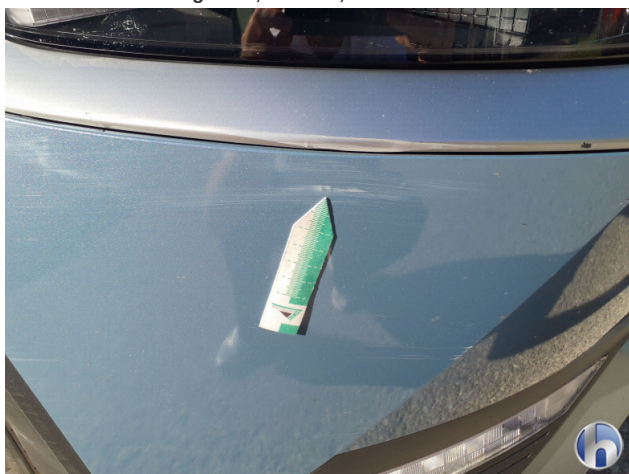
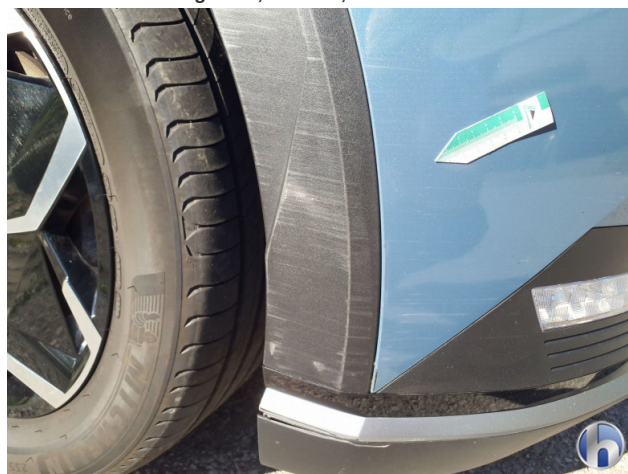
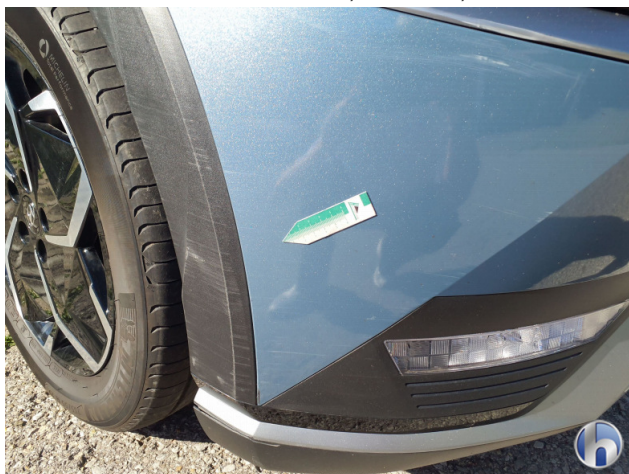
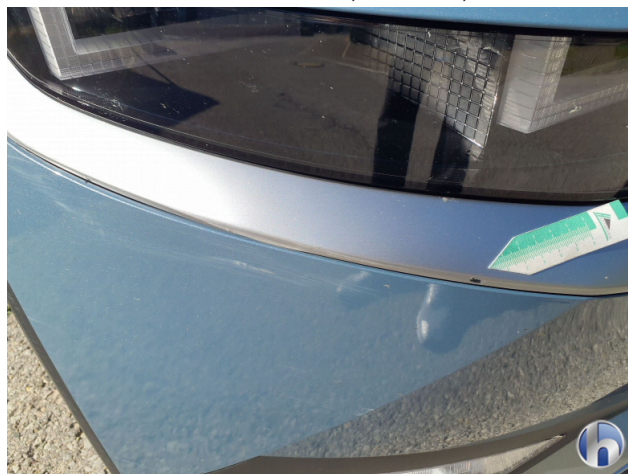
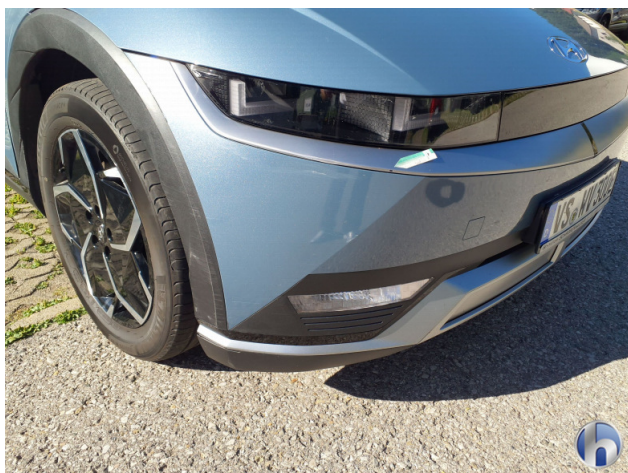
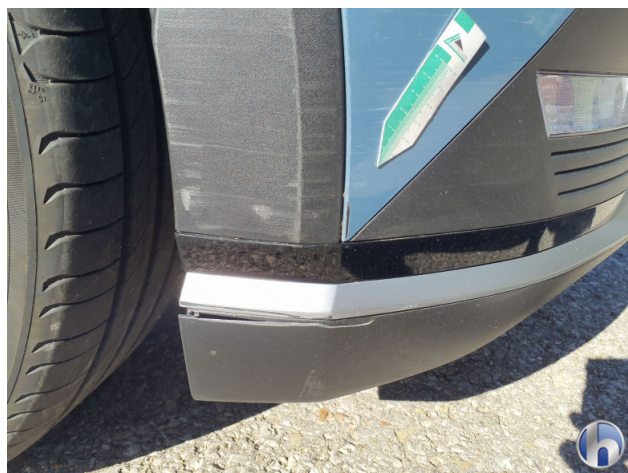
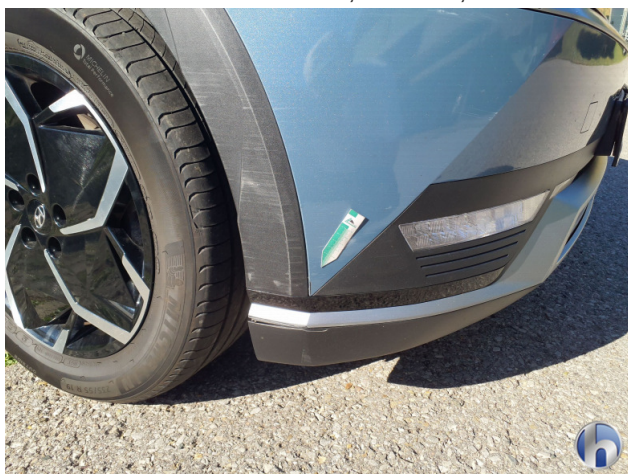
| <b>Karosserie außen</b> | | | | | | |
|---|---|---|---|---|---|---|
| 7. | Fahrzeugfront | Unfallschaden | Instandsetzen | 1.342,00 € | Voll | 1.342,00 € |

7. Fahrzeugfront  
Unfallschaden - Instandsetzen 1.342,00 € / 1.342,00 €
