Fahrzeugbeschreibung

Fahrzeug: MERCEDES C-Klasse C 200 Autom. Limousine4-türig 1496 ccm 204 PS / 150 KW
bleifrei Automatik

Zustandsbericht

Inspection date: 1 Jun 2026
Protocol number: 45715802
Delivery date: 1 Jun 2026

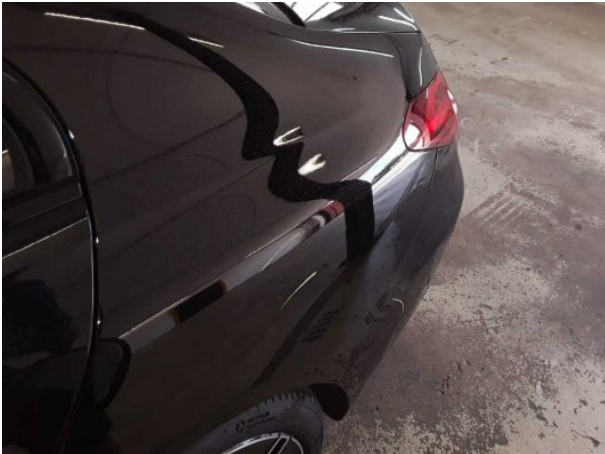
Damage #3: Side panel - rear left side: Side panel - Scratch(es) - Cover / polish

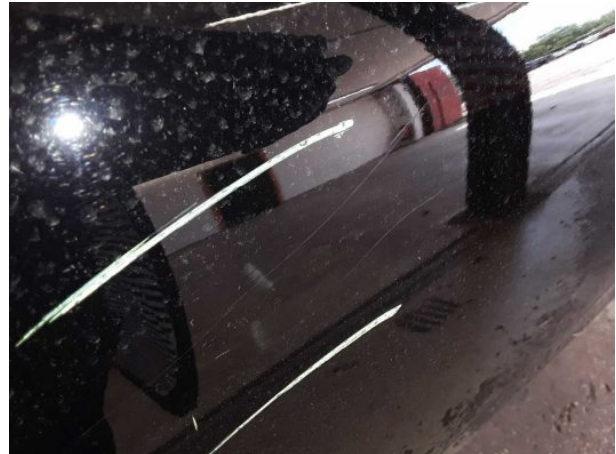
Damage #3: Side panel - rear left side: Side panel - Scratch(... - Cover / polish

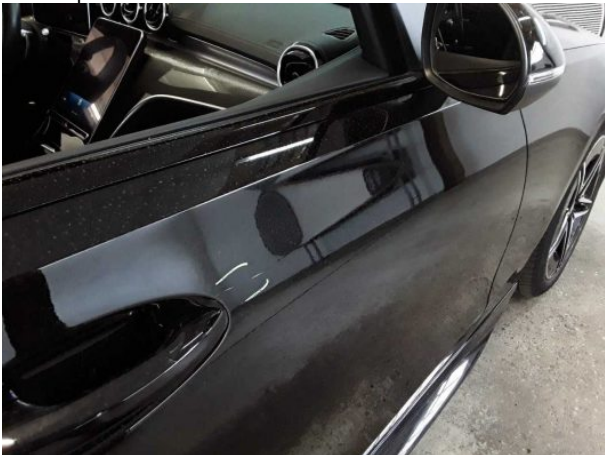
Damage #4: Door - front right side: Door - Scratch(es) - Cover / polish

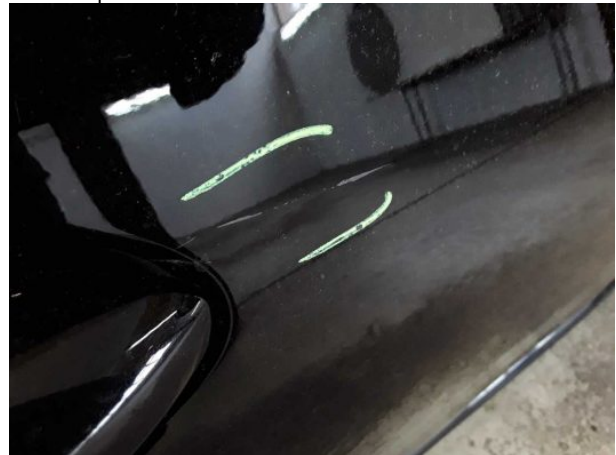
Damage #4: Door - front right side: Door - Scratch(es) - Cove... polish

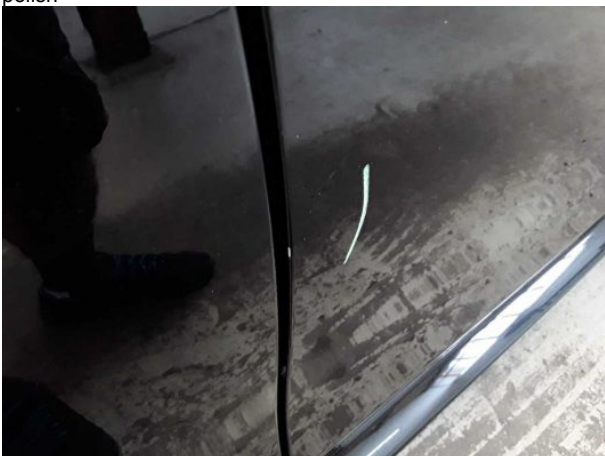
Damage #4: Door - front right side: Door - Scratch(es) - Cover / polish

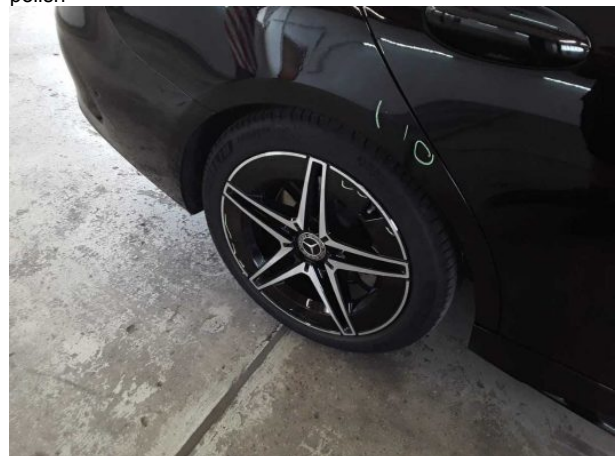
Damage #5: Wheel / tyres: Alloy rim - rear right side - Scratched - Loss in value

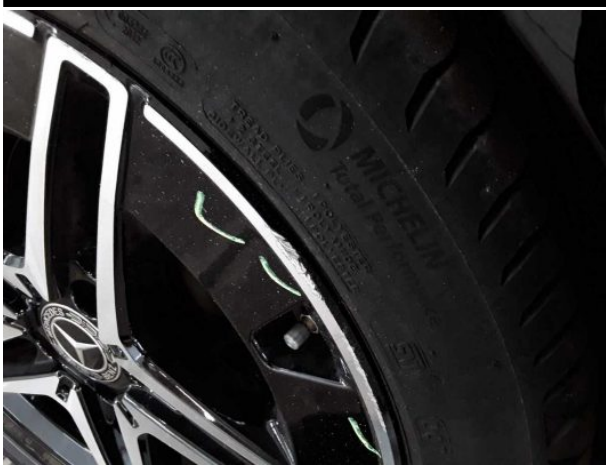
Damage #5: Wheel / tyres: Alloy rim - rear right side - Scratched - Loss in value

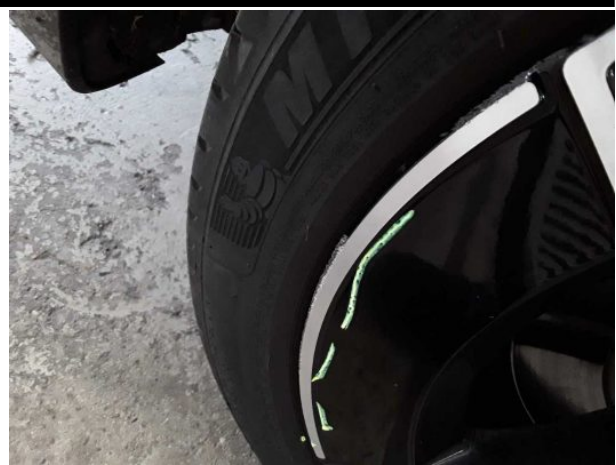
Damage #5: Wheel / tyres: Alloy rim - rear right side - Scratched - Loss in value

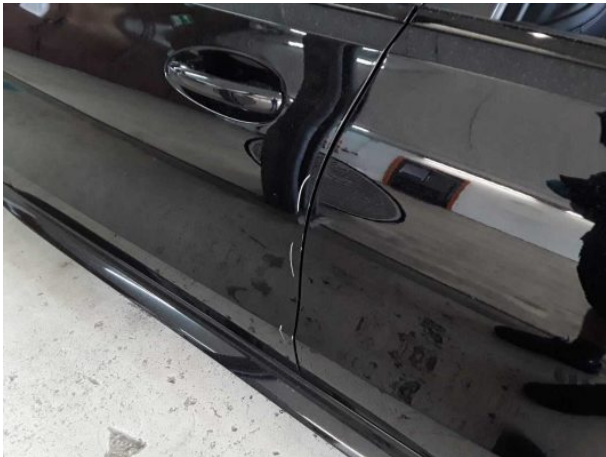
Damage #6: Door - front left side: Door edge - Scratched - Smart repair

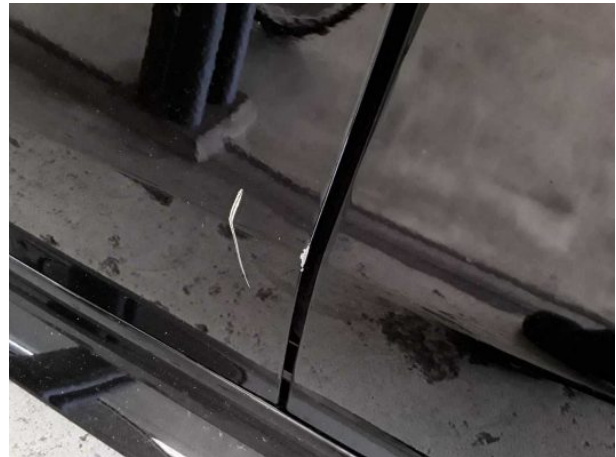
Damage #6: Door - front left side: Door edge - Scratched - Smart repair

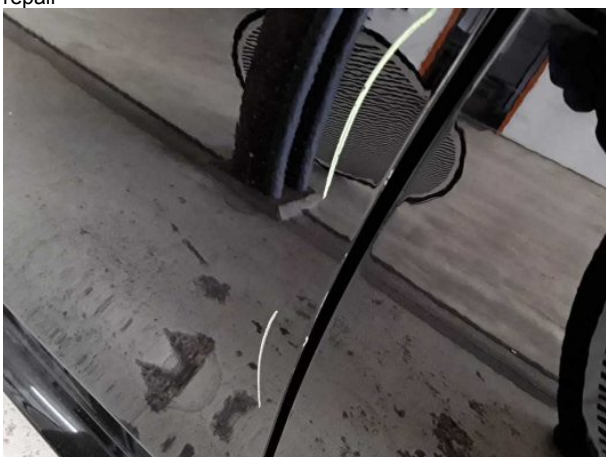
Damage #6: Door - front left side: Door edge - Scratched - Smart repair

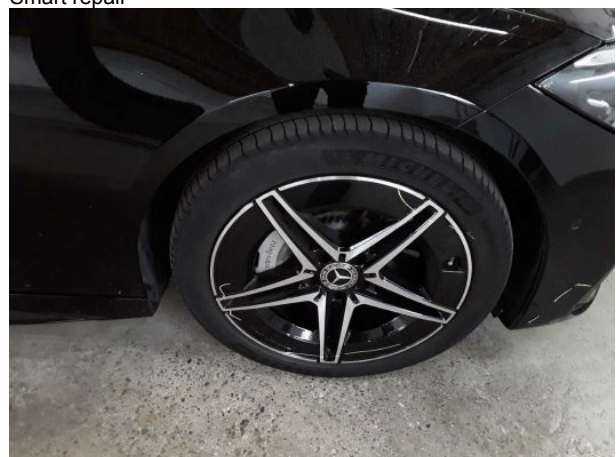
Damage #7: Wheel / tyres: Alloy rim - front right side - Scratched - Loss in value

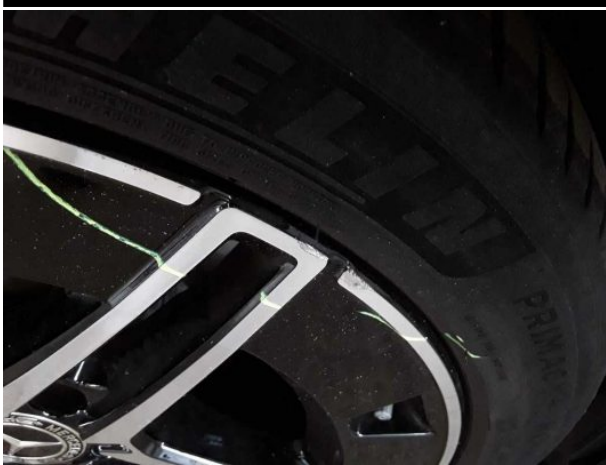
Damage #7: Wheel / tyres: Alloy rim - front right side - Scratched - Loss in value

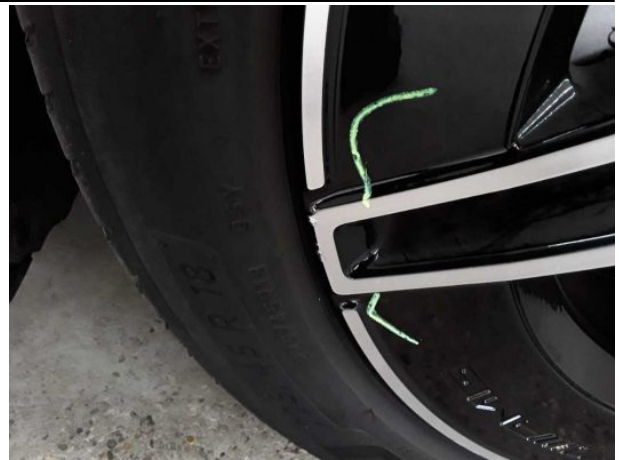
Damage #7: Wheel / tyres: Alloy rim - front right side - Scratched - Loss in value

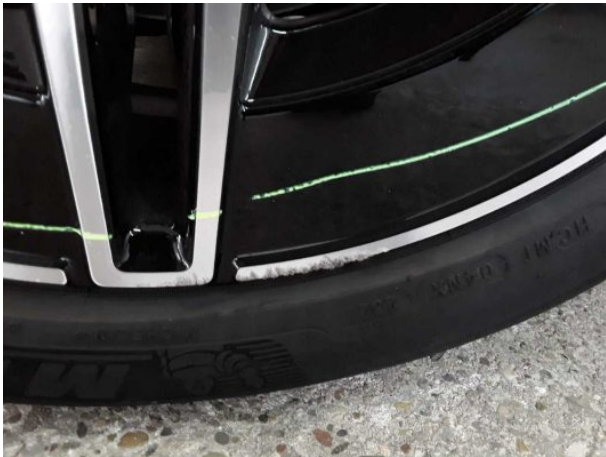
Damage #7: Wheel / tyres: Alloy rim - front right side - Scratched - Loss in value

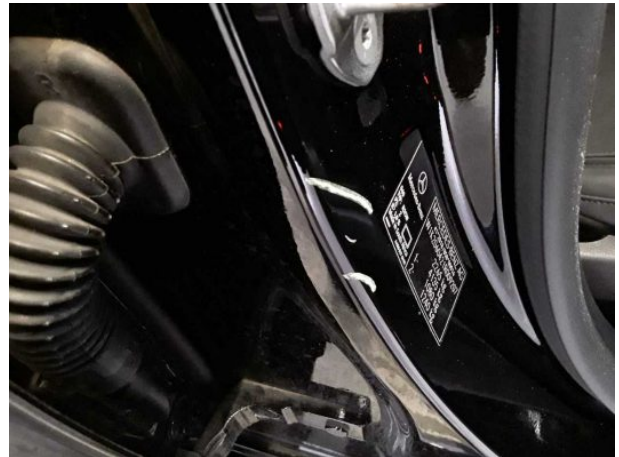
Damage #8: Sill - right side: Sill - Scratched - Smart repair

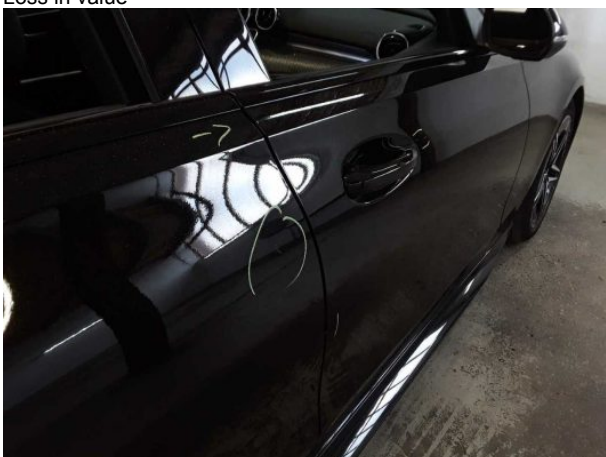
Damage #9: Door - rear right side: Door - Dent / paintcoat damage - Smart repair

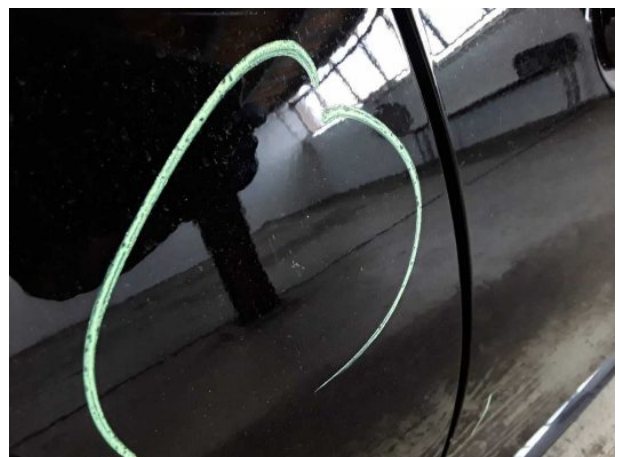
Damage #9: Door - rear right side: Door - Dent / paintcoat damage - Smart repair

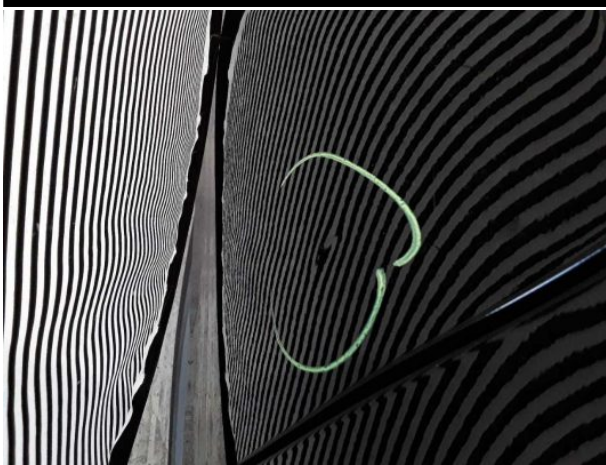
Damage #9: Door - rear right side: Door - Dent / paintcoat damage - Smart repair

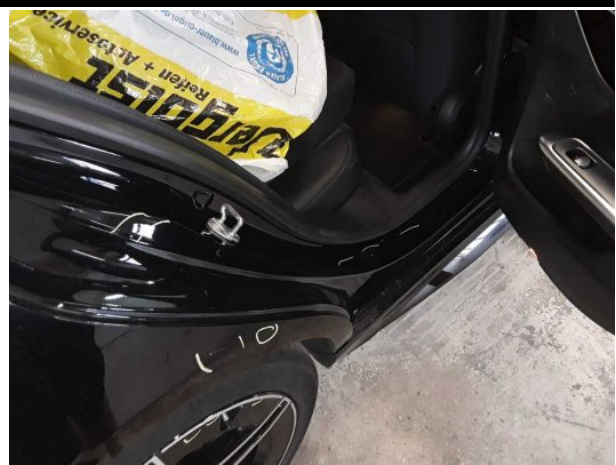
Damage #10: Side panel - rear right side: Sill - Scratched - Repair and paint

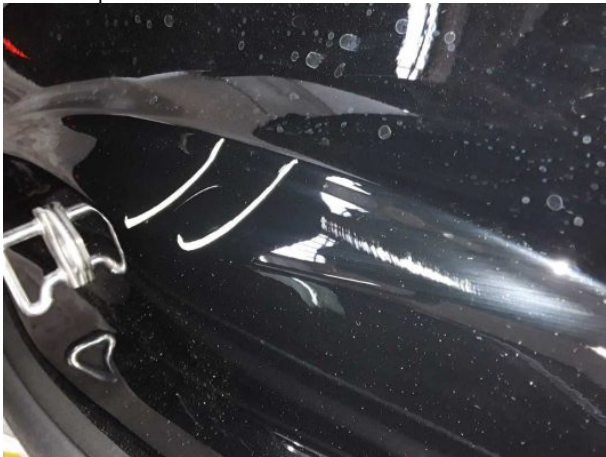
Damage #10: Side panel - rear right side: Sill - Scratched - Repair and paint

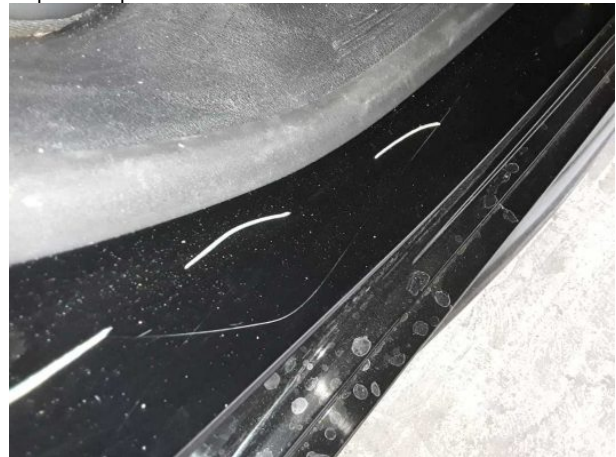
Damage #10: Side panel - rear right side: Sill - Scratched - Repair and paint

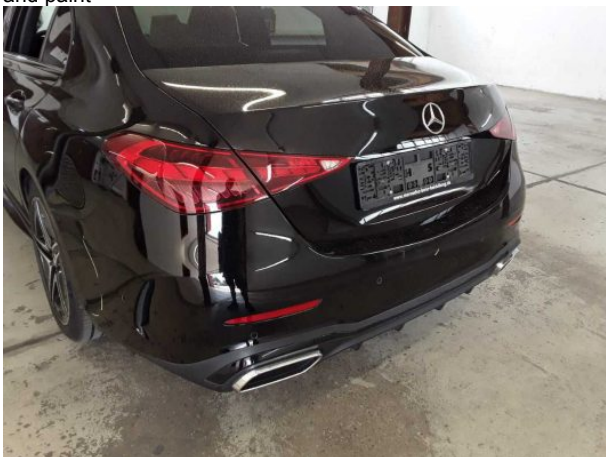
Damage #11: Rear bumper: Rear bumper - Scratched - Repair and paint

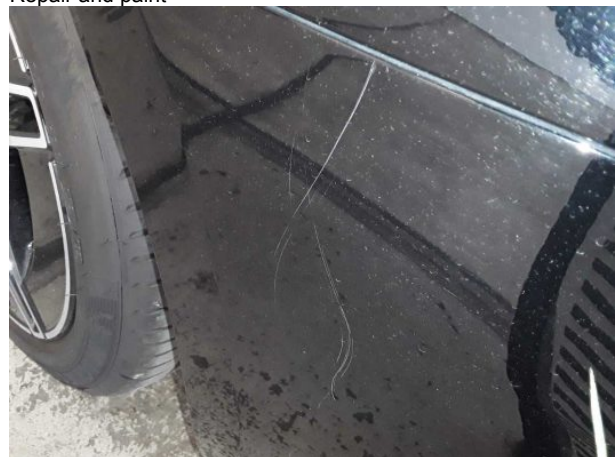
Damage #11: Rear bumper: Rear bumper - Scratched - Repair and paint

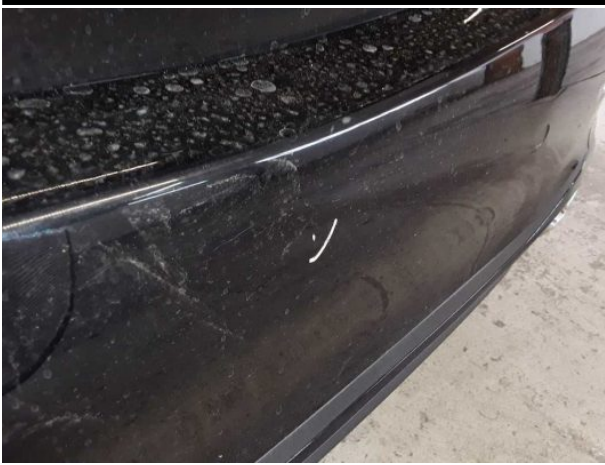
Damage #11: Rear bumper: Rear bumper - Scratched - Repair and paint

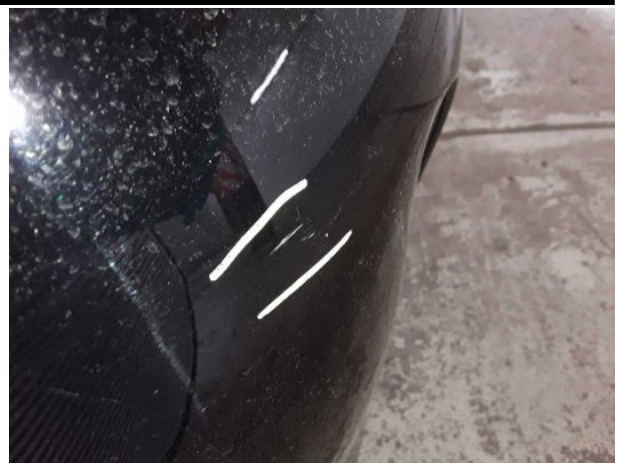
Damage #11: Rear bumper: Rear bumper - Scratched - Repair and paint

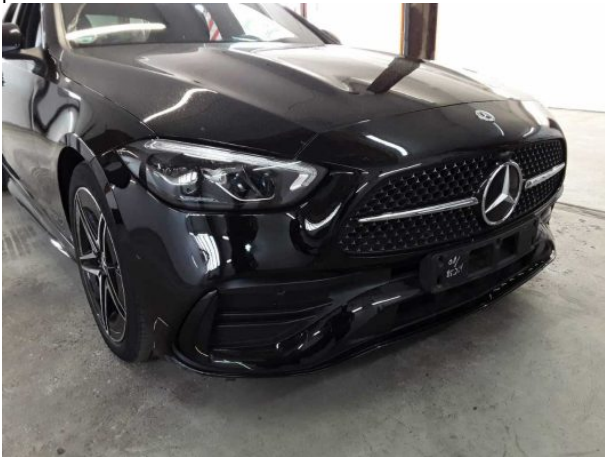
Damage #12: Front bumper: Front bumper - Scratched - Repair and paint

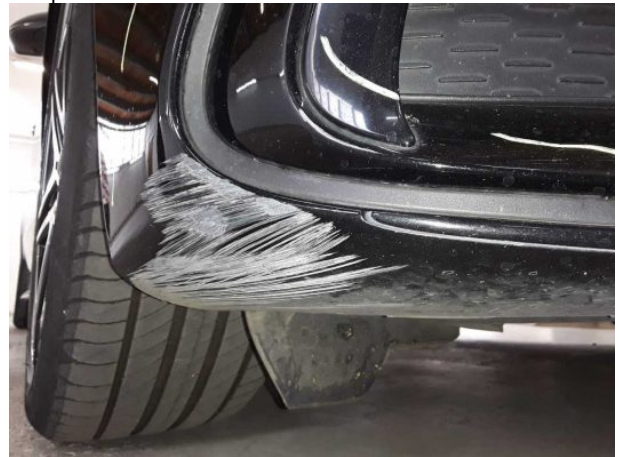
Damage #12: Front bumper: Front bumper - Scratched - Rep... and paint

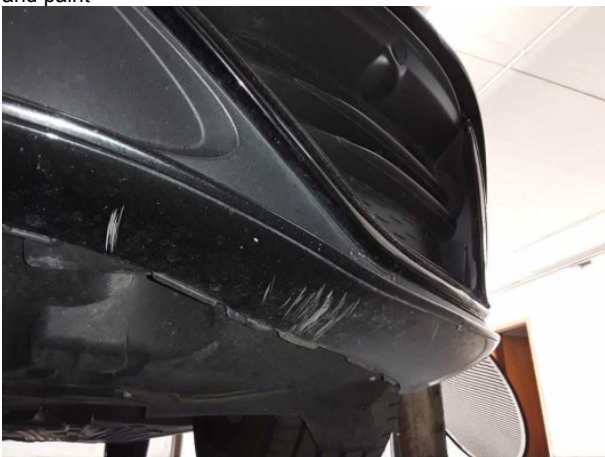
Damage #12: Front bumper: Front bumper - Scratched - Repair and paint

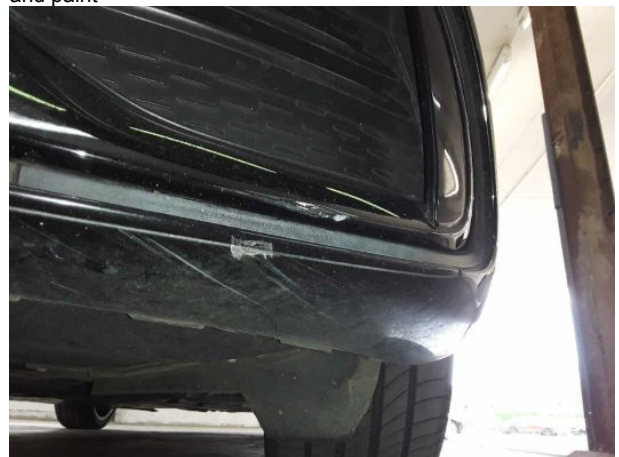
Damage #12: Front bumper: Front bumper - Scratched - Rep... and paint

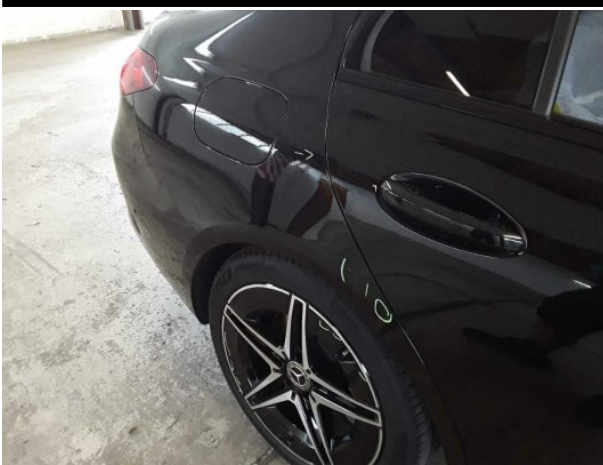
Damage #13: Side panel - rear right side: Side panel - Dent / paintcoat damage - Repair and paint

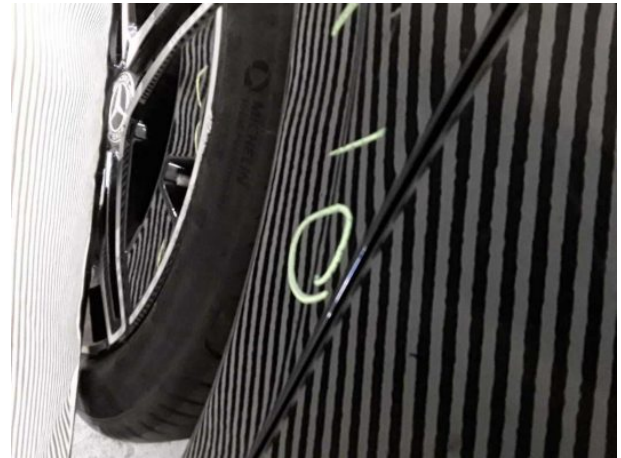
Damage #13: Side panel - rear right side: Side panel - Dent / paintcoat damage - Repair and paint

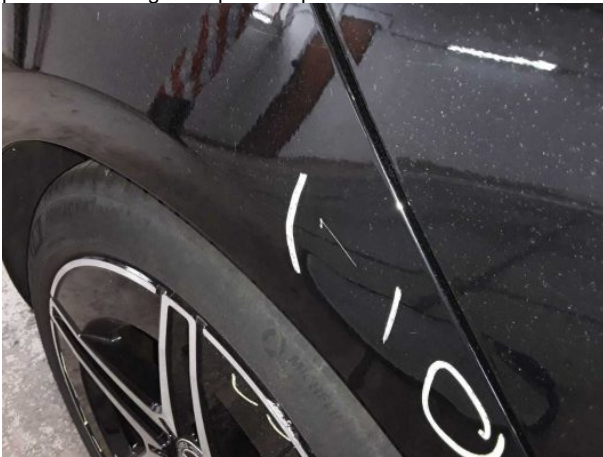
Damage #13: Side panel - rear right side: Side panel - Dent / paintcoat damage - Repair and paint

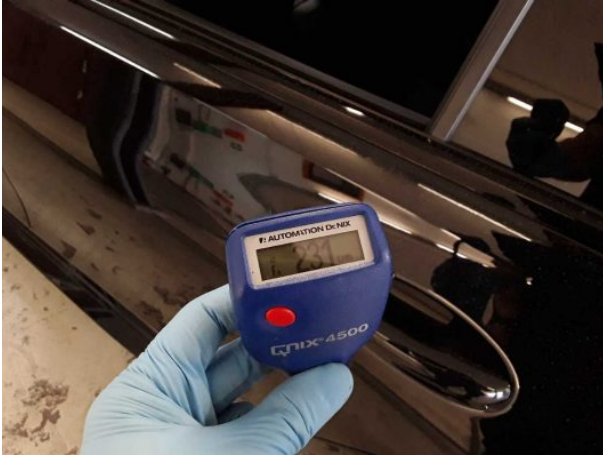
Repainting 1: Side panel - rear left side, Door - rear left side

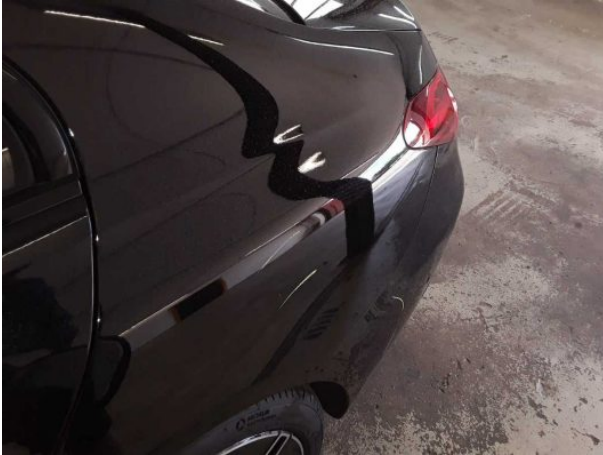
Beschädigung #3: Seitenwand links: Seitenwand - Kratzer - auslegen / polieren

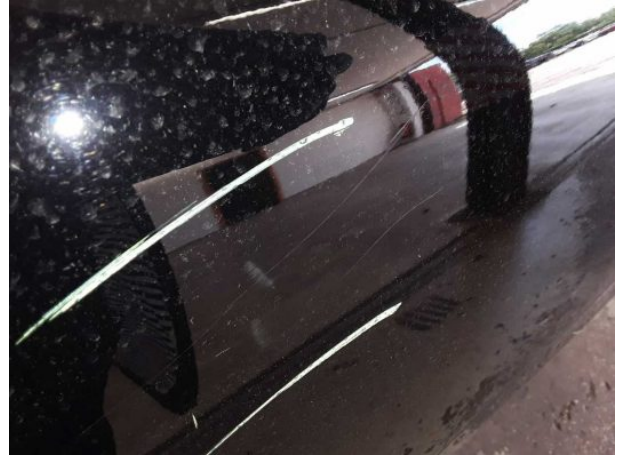
Beschädigung #3: Seitenwand links: Seitenwand - Kratzer - auslegen / polieren

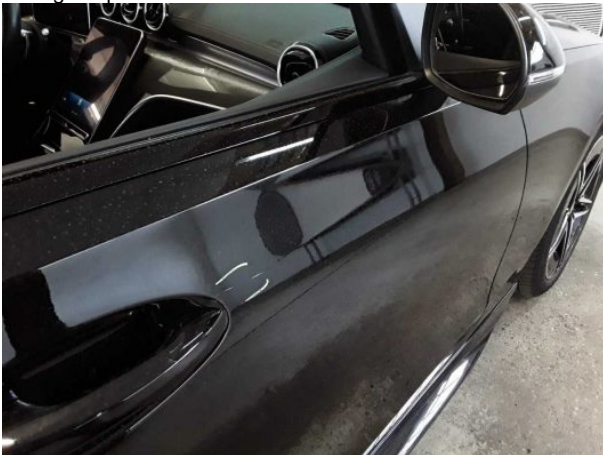
Beschädigung #4: Tür vorn rechts: Tür - Kratzer - auslegen / polieren

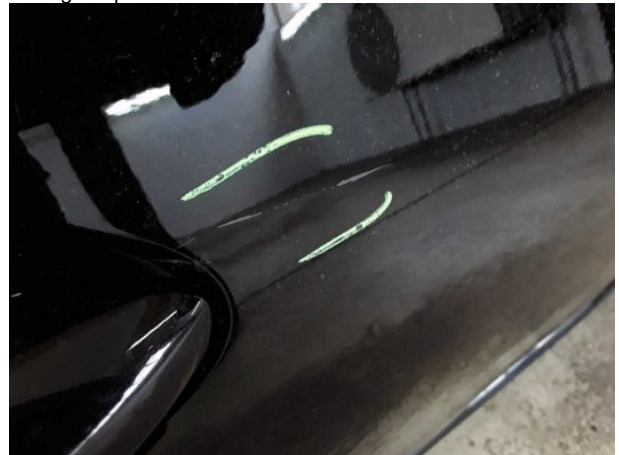
Beschädigung #4: Tür vorn rechts: Tür - Kratzer - auslegen / polieren

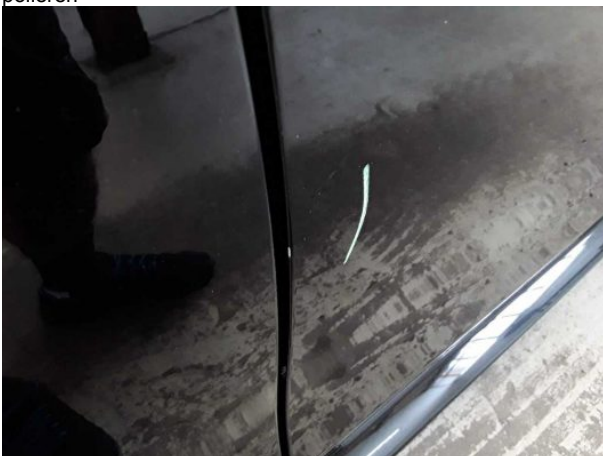
Beschädigung #4: Tür vorn rechts: Tür - Kratzer - auslegen / polieren

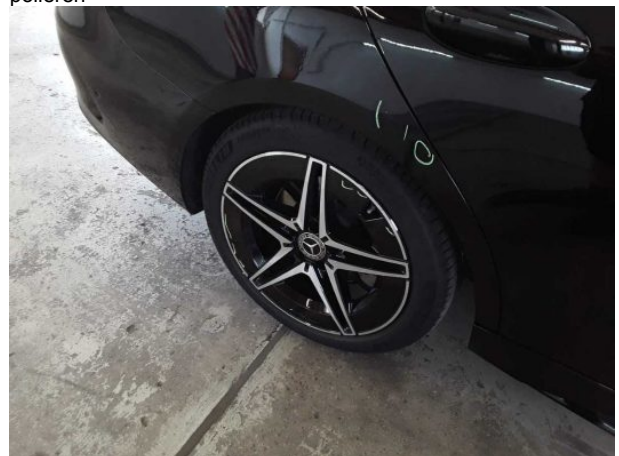
Beschädigung #5: Rad/Reifen: Leichtmetallfelge hinten rechts - verkratzt / verschürft - Wertminderung

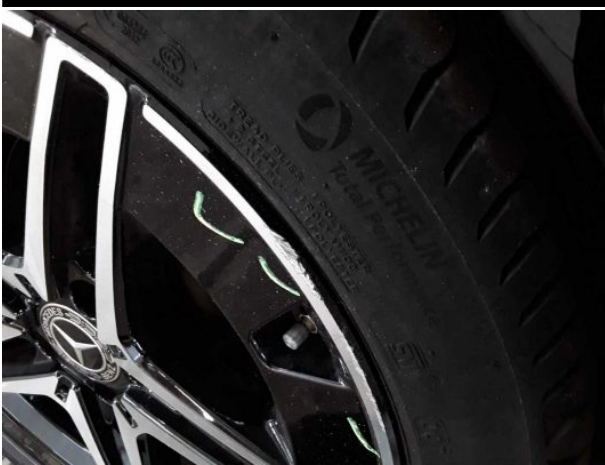
Beschädigung #5: Rad/Reifen: Leichtmetallfelge hinten rechts - verkratzt / verschürft - Wertminderung

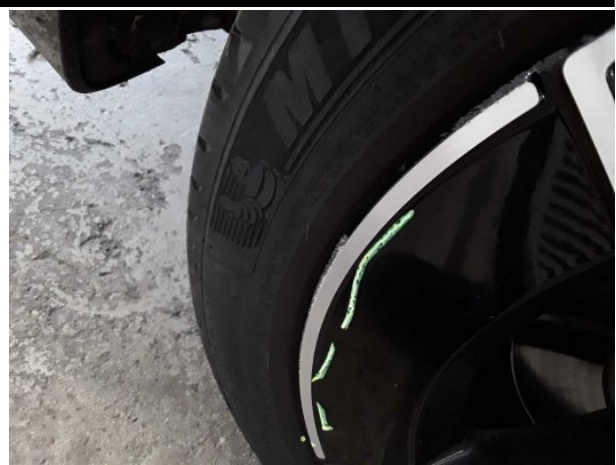
Beschädigung #5: Rad/Reifen: Leichtmetallfelge hinten rechts - verkratzt / verschürft - Wertminderung

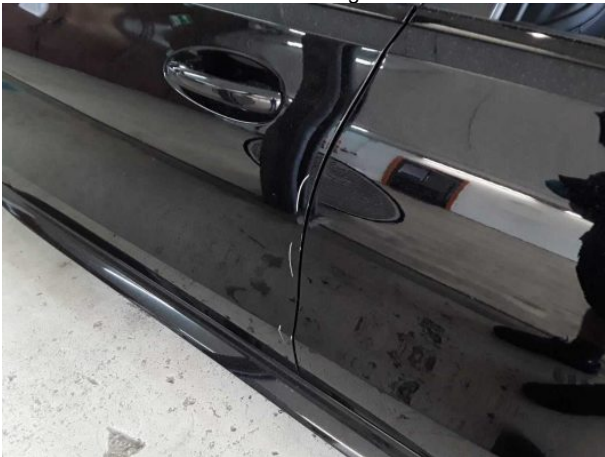
Beschädigung #6: Tür vorn links: Türkante - verkratzt / verschürft... Smart Repair

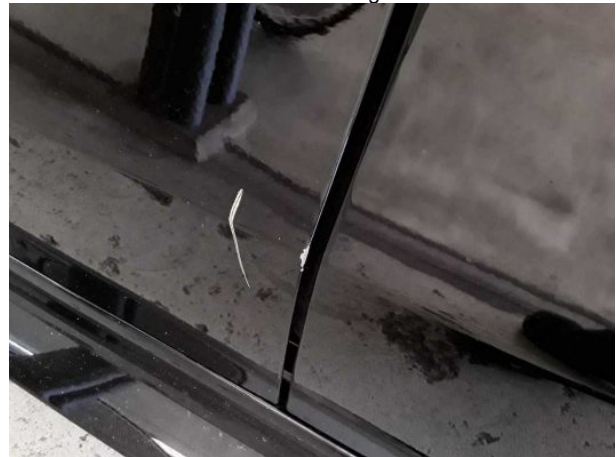
Beschädigung #6: Tür vorn links: Türkante - verkratzt / verschürft - Smart Repair

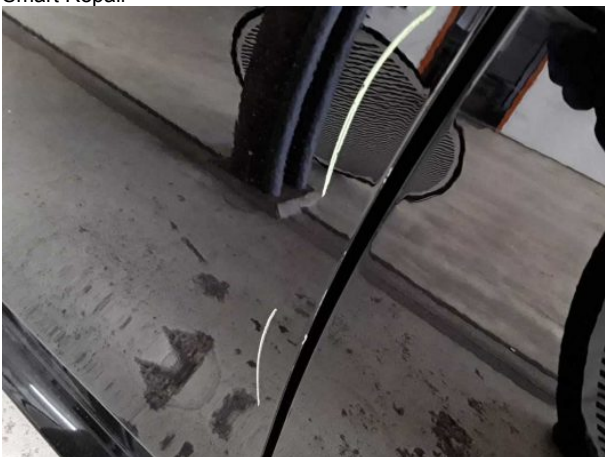
Beschädigung #6: Tür vorn links: Türkante - verkratzt / verschürft... Smart Repair

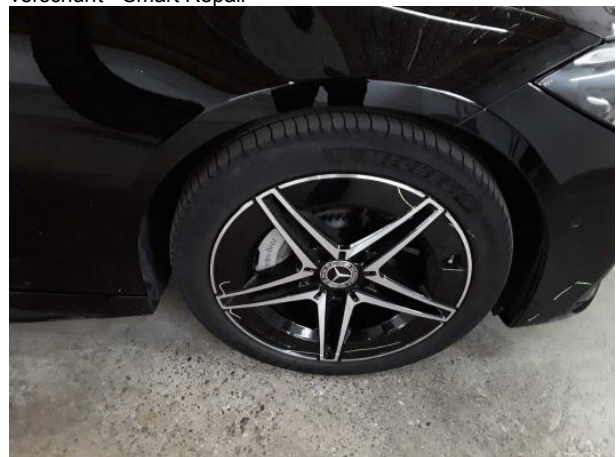
Beschädigung #7: Rad/Reifen: Leichtmetallfelge vorn rechts - verkratzt / verschürft - Wertminderung

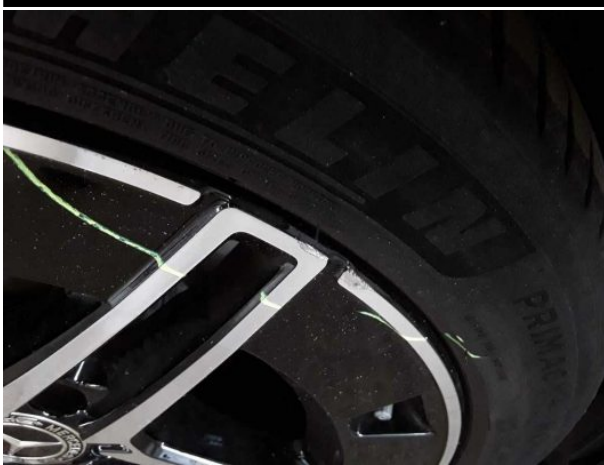
Beschädigung #7: Rad/Reifen: Leichtmetallfelge vorn rechts - verkratzt / verschürft - Wertminderung

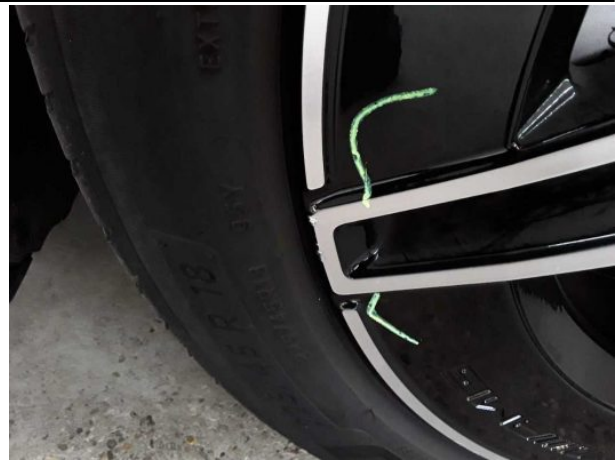
Beschädigung #7: Rad/Reifen: Leichtmetallfelge vorn rechts - verkratzt / verschürft - Wertminderung

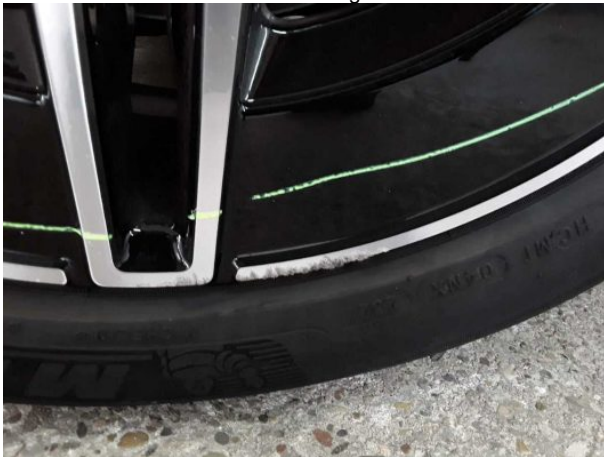
Beschädigung #7: Rad/Reifen: Leichtmetallfelge vorn rechts - verkratzt / verschürft - Wertminderung

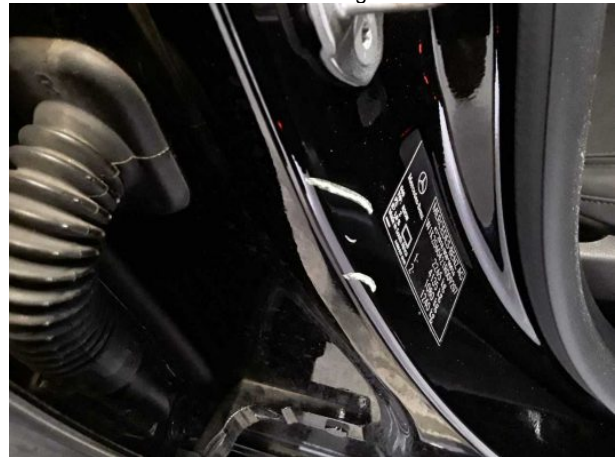
Beschädigung #8: Schweller rechts: Einstieg - verkratzt / verschürft - Smart Repair

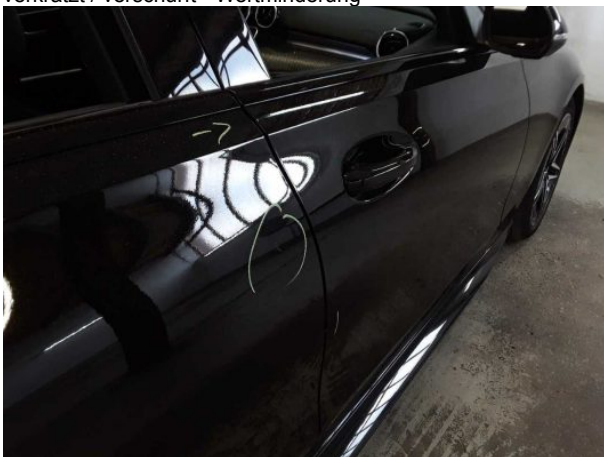
Beschädigung #9: Tür hinten rechts: Tür - Delle / Lackschaden - Smart Repair

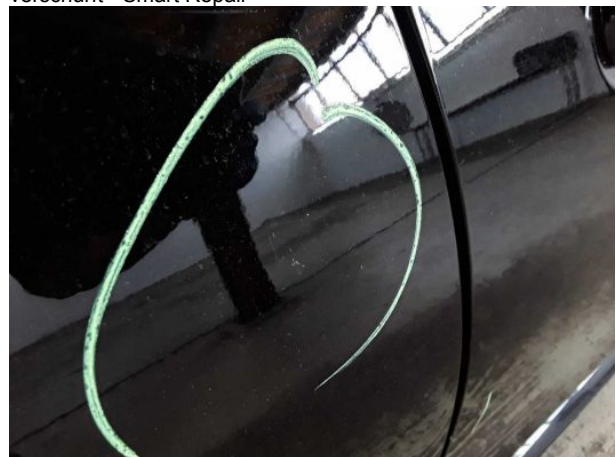
Beschädigung #9: Tür hinten rechts: Tür - Delle / Lackschaden - Smart Repair

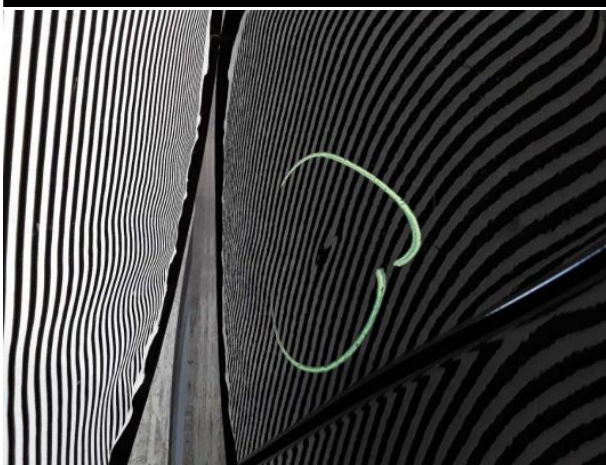
Beschädigung #9: Tür hinten rechts: Tür - Delle / Lackschaden - Smart Repair

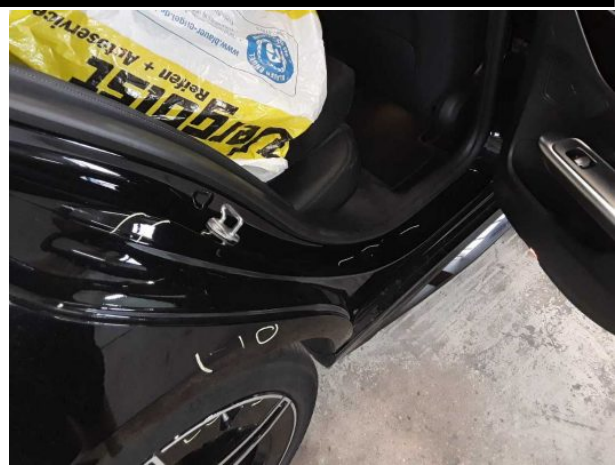
Beschädigung #10: Seitenwand rechts: Einstieg - verkratzt / verschürft - instandsetzen und lackieren

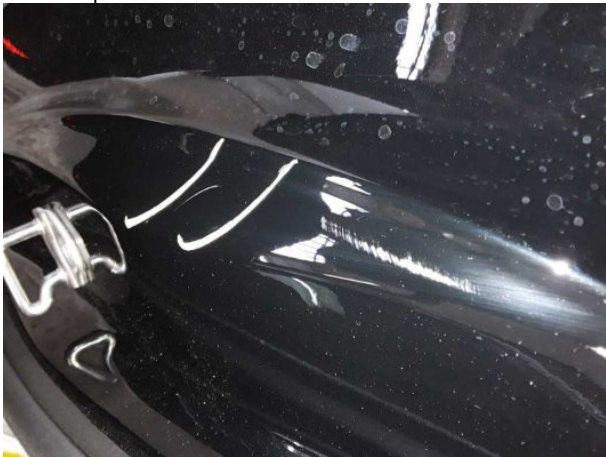
Beschädigung #10: Seitenwand rechts: Einstieg - verkratzt / verschürft - instandsetzen und lackieren

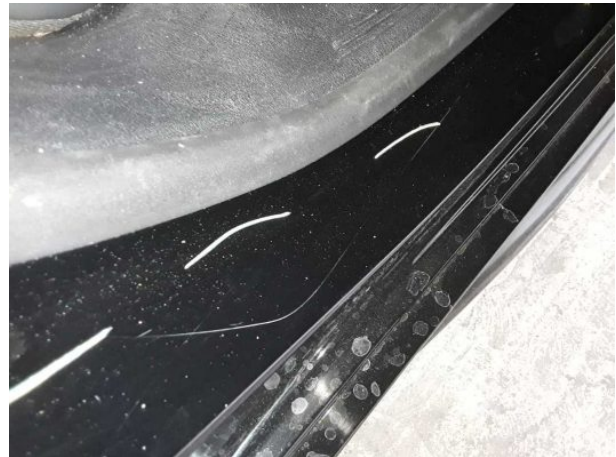
Beschädigung #10: Seitenwand rechts: Einstieg - verkratzt / verschürft - instandsetzen und lackieren

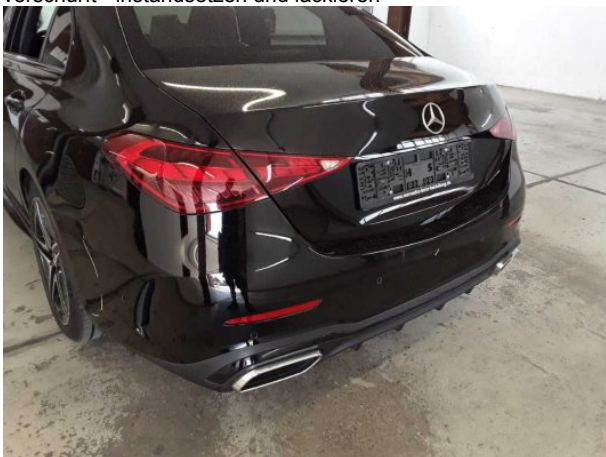
Beschädigung #11: Stossfänger hinten: Stossfänger hinten - verkratzt / verschürft - instandsetzen und lackieren

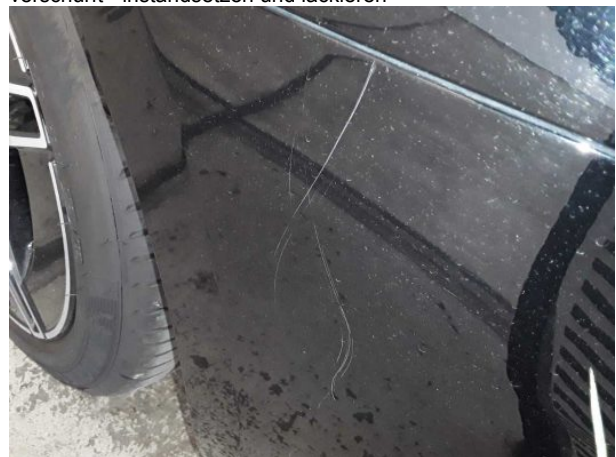
Beschädigung #11: Stossfänger hinten: Stossfänger hinten - verkratzt / verschürft - instandsetzen und lackieren

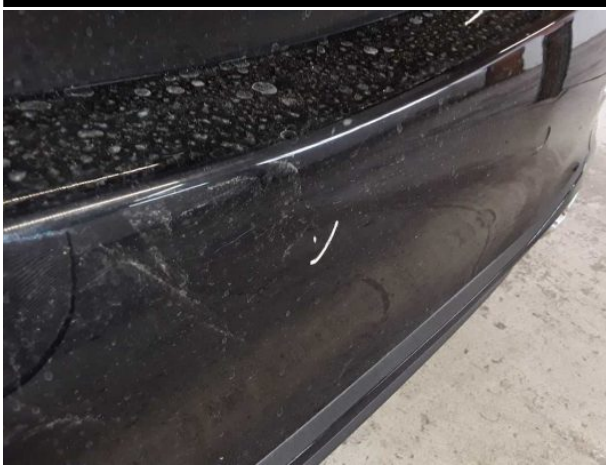
Beschädigung #11: Stossfänger hinten: Stossfänger hinten - verkratzt / verschürft - instandsetzen und lackieren

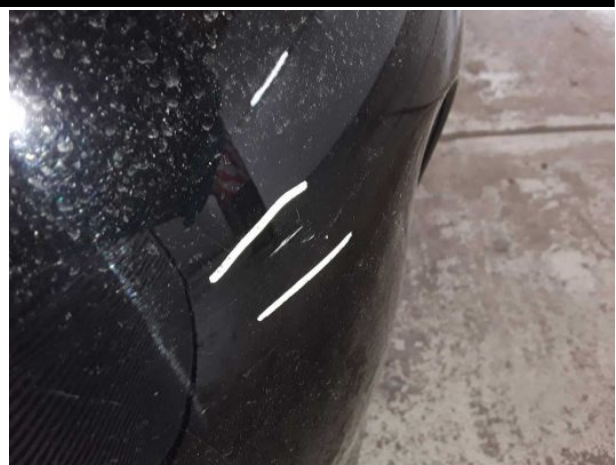
Beschädigung #11: Stossfänger hinten: Stossfänger hinten - verkratzt / verschürft - instandsetzen und lackieren

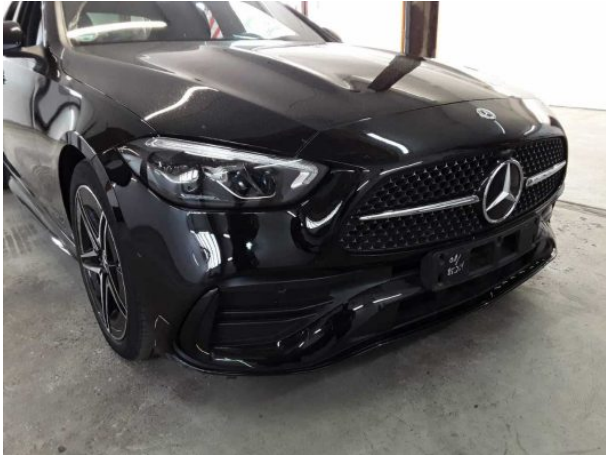
Beschädigung #12: Stossfänger vorn: Stossfänger vorn - verkratzt / verschürft - instandsetzen und lackieren

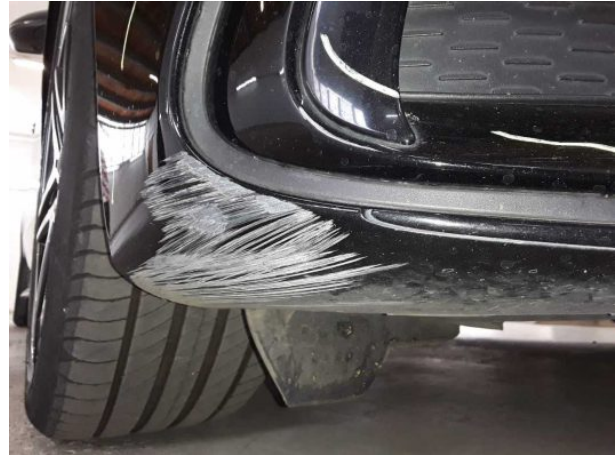
Beschädigung #12: Stossfänger vorn: Stossfänger vorn - verkratzt / verschürft - instandsetzen und lackieren

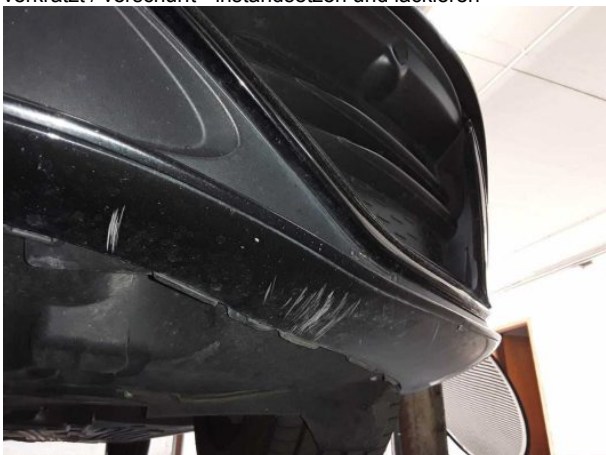
Beschädigung #12: Stossfänger vorn: Stossfänger vorn - verkratzt / verschürft - instandsetzen und lackieren

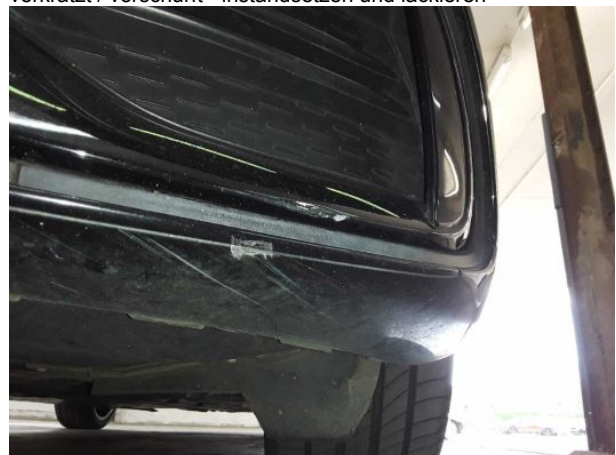
Beschädigung #12: Stossfänger vorn: Stossfänger vorn - verkratzt / verschürft - instandsetzen und lackieren

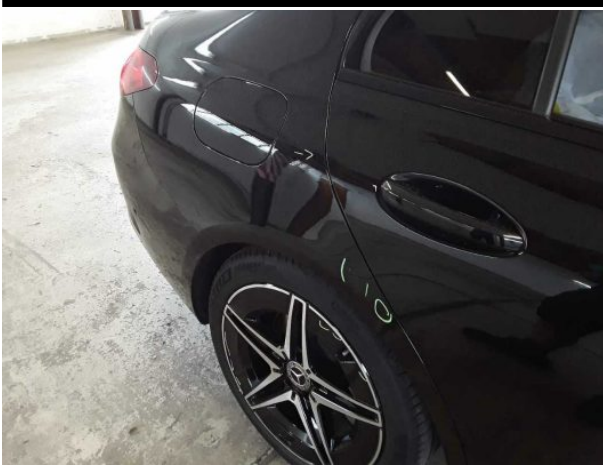
Beschädigung #13: Seitenwand rechts: Seitenwand - Delle / Lackschaden - instandsetzen und lackieren

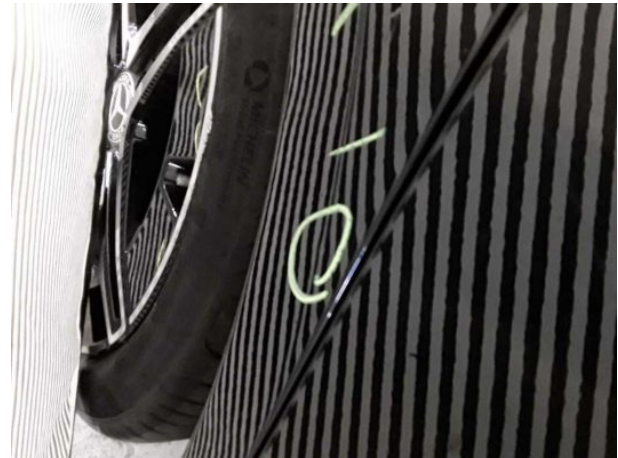
Beschädigung #13: Seitenwand rechts: Seitenwand - Delle / Lackschaden - instandsetzen und lackieren

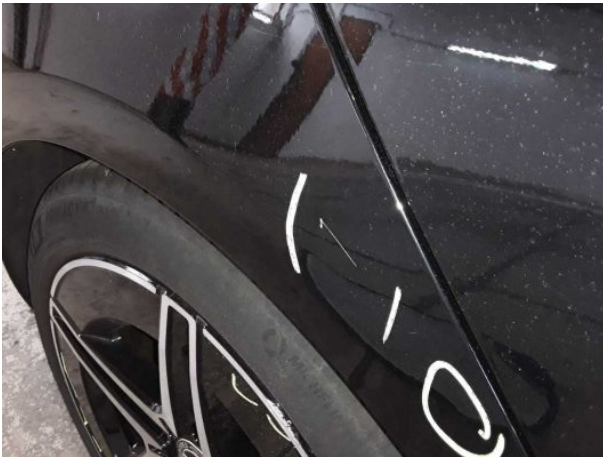
Beschädigung #13: Seitenwand rechts: Seitenwand - Delle / Lackschaden - instandsetzen und lackieren
