## Fahrzeugbeschreibung

**Fahrzeug:** SEAT Leon 1.5 eTSI ACT 110kW FR DSG Schräghecklimousine 5-türig 1498 ccm 150 PS / 110 KW Elektrisch 7-Gang Automatik

## Zustandsbericht

Besichtigungsdatum: 20.07.2026  
**Protokollnummer: 46629922**  
Anlieferungsdatum: 20.07.2026

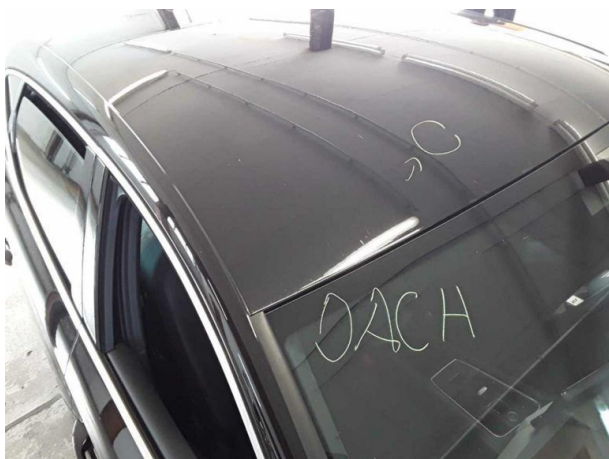
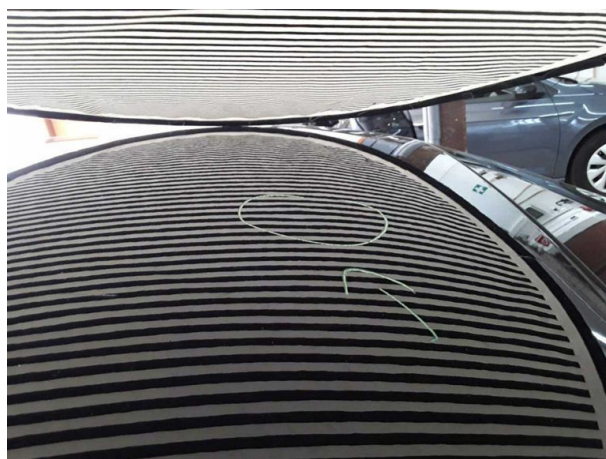
| Nr. | Bauteilgruppe | Beschreibung |
|---|---|---|
| 1 | Fahrzeugdach | Dach - Delle(n) - sanft instandsetzen |

**Beschädigung #1:** Fahrzeugdach: Dach - Delle(n) - sanft instandsetzen

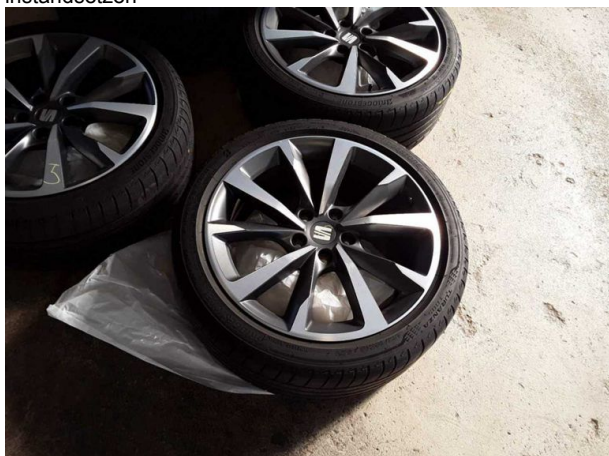
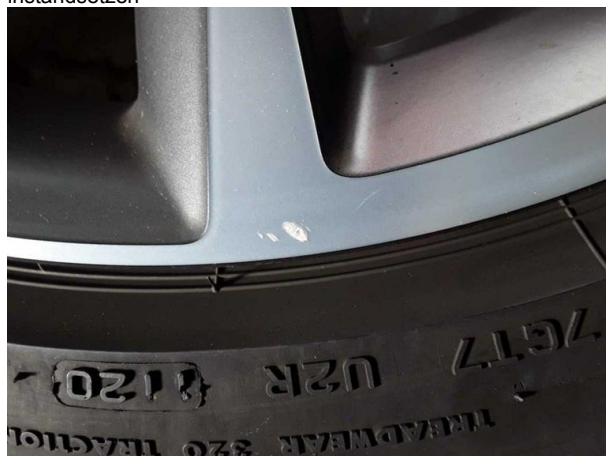
| Nr. | Bauteilgruppe | Beschreibung |
|---|---|---|
| 2 | 2.Radsatz | 1 Leichtmetallfelge - verkratzt / verschürft - Wertminderung |

**Beschädigung #2:** 2.Radsatz: 1 Leichtmetallfelge - verkratzt / verschürft - Wertminderung

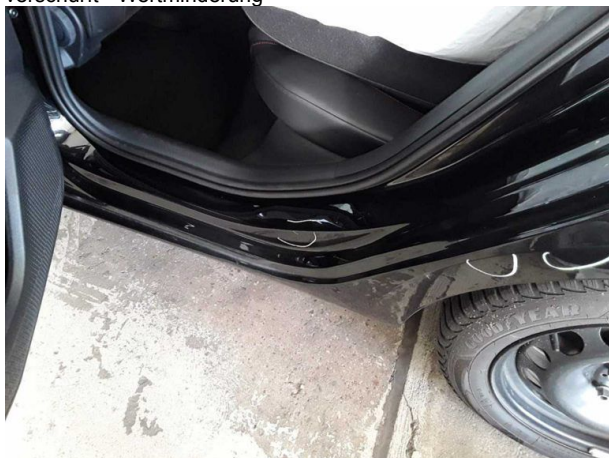
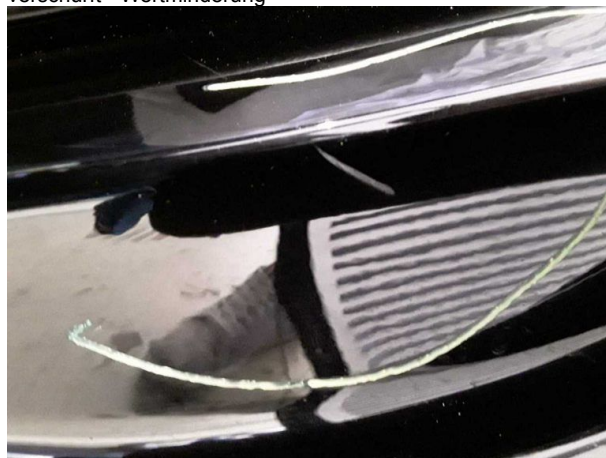
| Nr. | Bauteilgruppe | Beschreibung |
|---|---|---|
| 3 | Seitenwand links | Einstieg - verkratzt / verschürft - Smart Repair |

**Beschädigung #3:** Seitenwand links: Einstieg - verkratzt / verschürft - Smart Repair

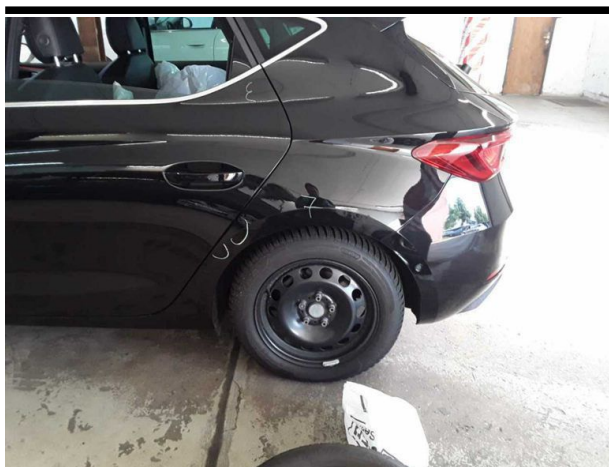
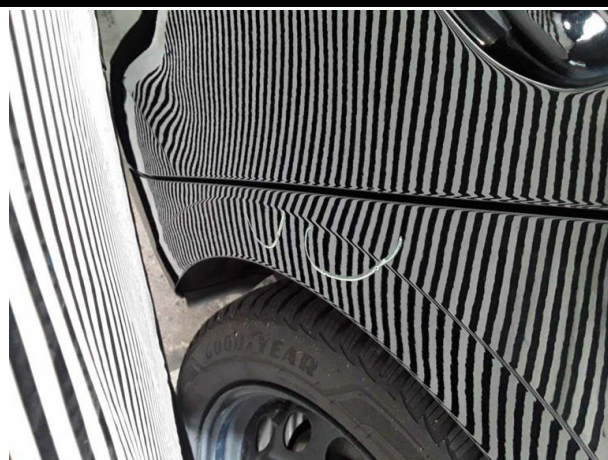
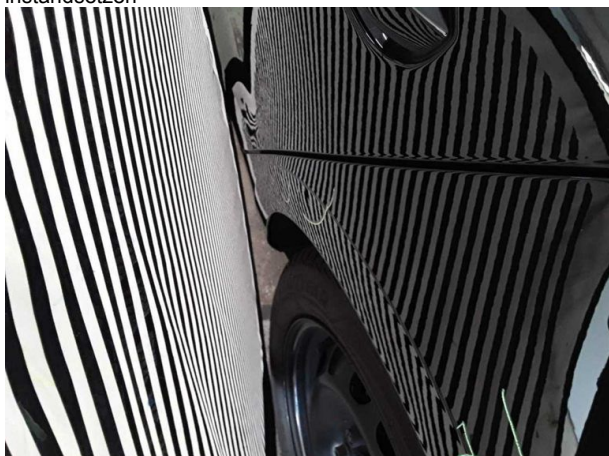
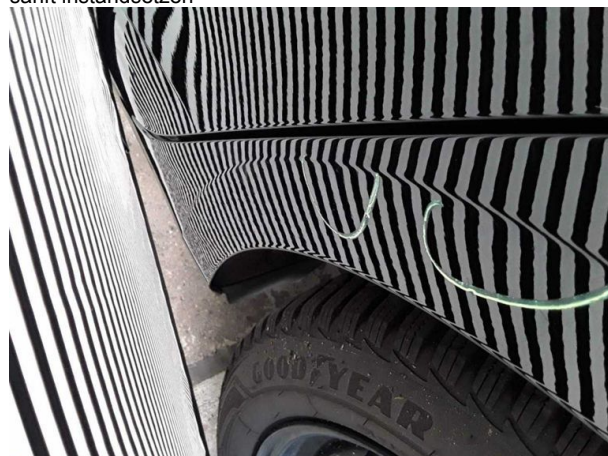
| Nr. | Bauteilgruppe | Beschreibung |
|---|---|---|
| 4 | Seitenwand links | Seitenwand - Delle(n) - sanft instandsetzen |

**Beschädigung #4:** Seitenwand links: Seitenwand - Delle(n) - sanft instandsetzen

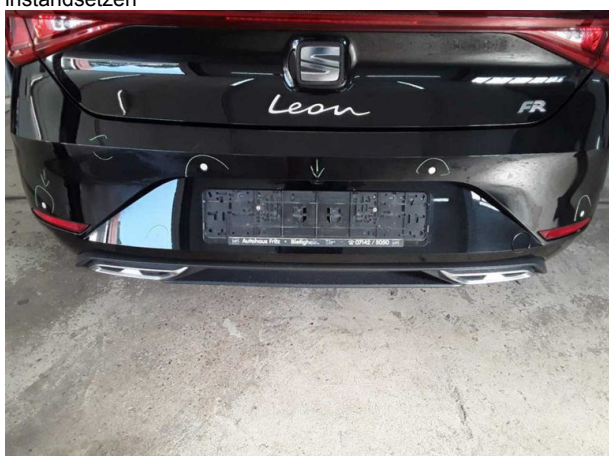
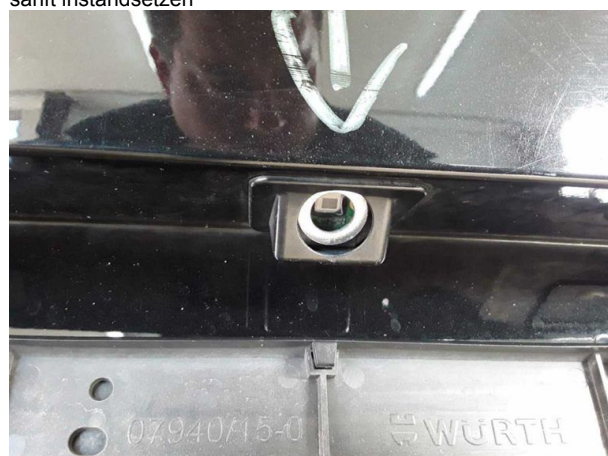
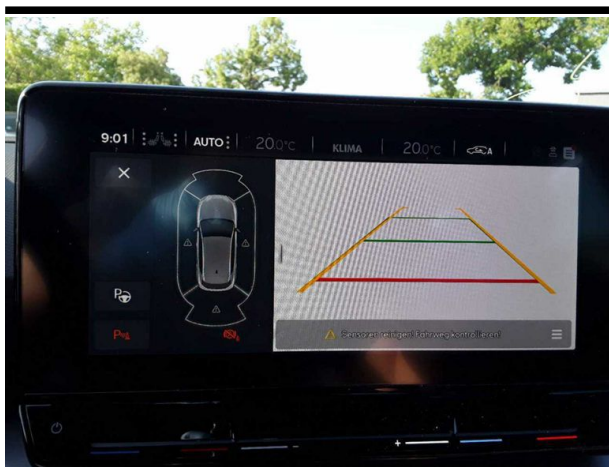
| Nr. | Bauteilgruppe | Beschreibung |
|---|---|---|
| 5 | elektronische Systeme | Rückfahrkamera - beschädigt - erneuern |

**Beschädigung #5:** elektronische Systeme: Rückfahrkamera - beschädigt - erneuern

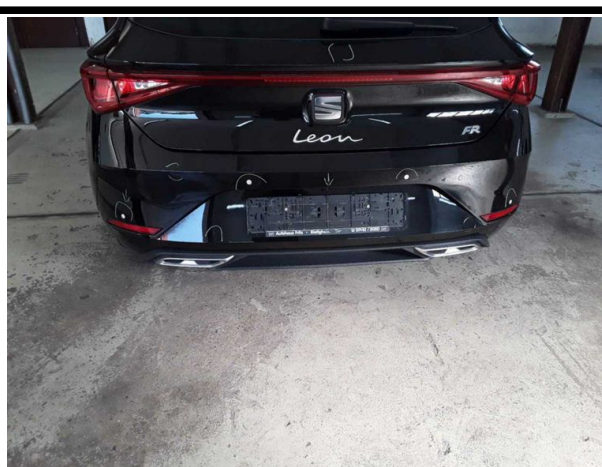
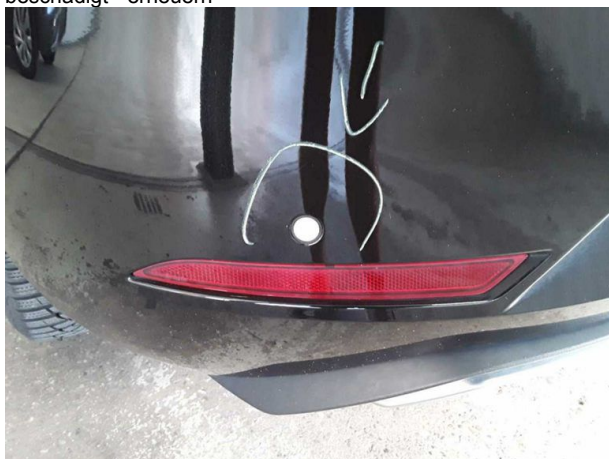
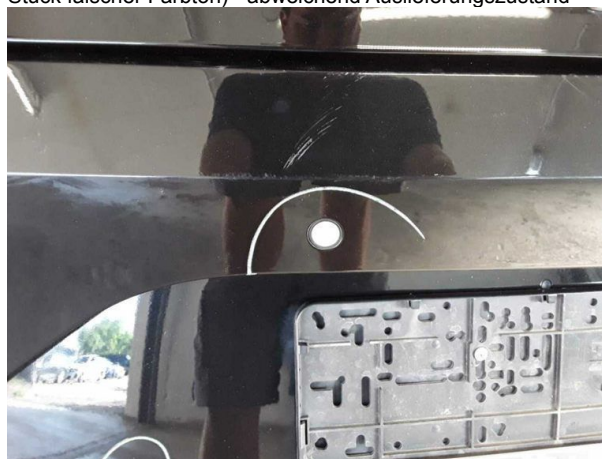
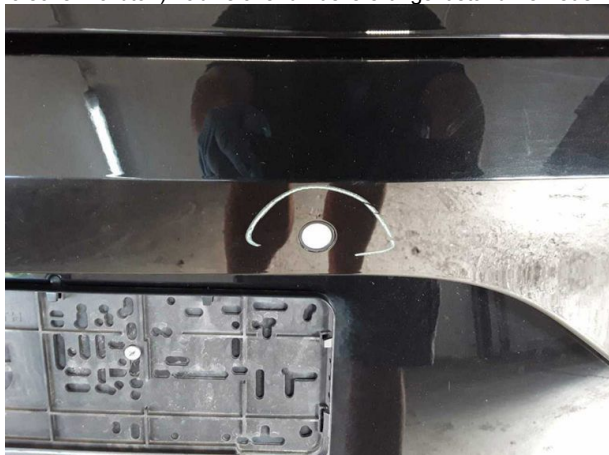
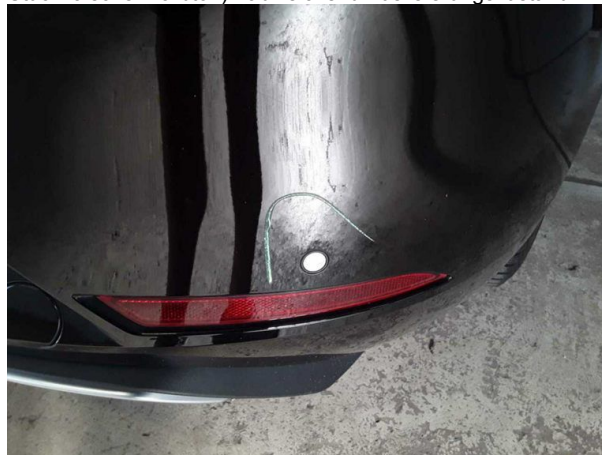
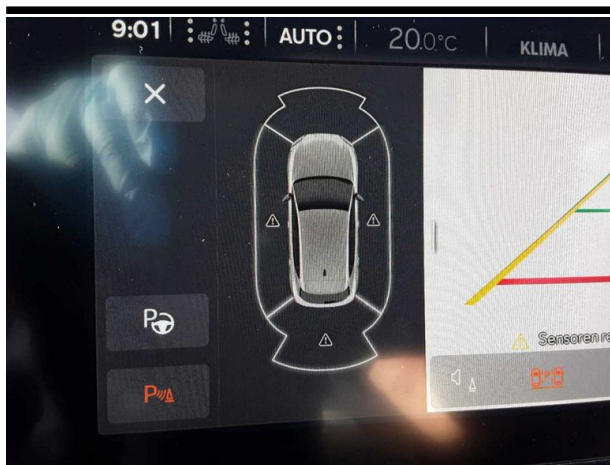
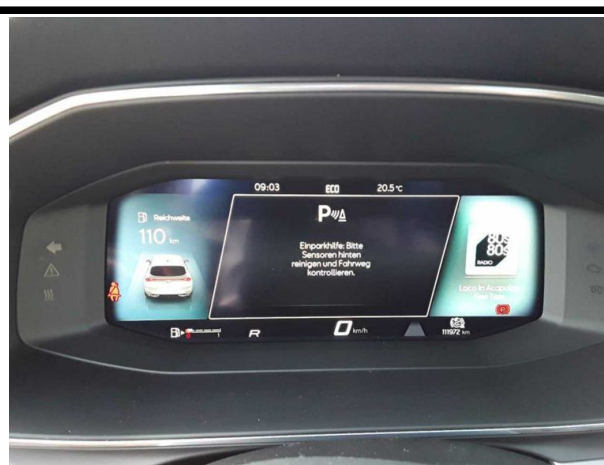
| Nr. | Bauteilgruppe | Beschreibung |
|---|---|---|
| 6 | elektronische Systeme | Einparkhilfe (4 Stück falscher Farbton) - abweichend Auslieferungszustand - erneuern |

**Beschädigung #6:** elektronische Systeme: Einparkhilfe (4 Stück falscher Farbton) - abweichend Auslieferungszustand -

**Beschädigung #6:** elektronische Systeme: Einparkhilfe (4 Stück falscher Farbton) - abweichend Auslieferungszustand - erneuern

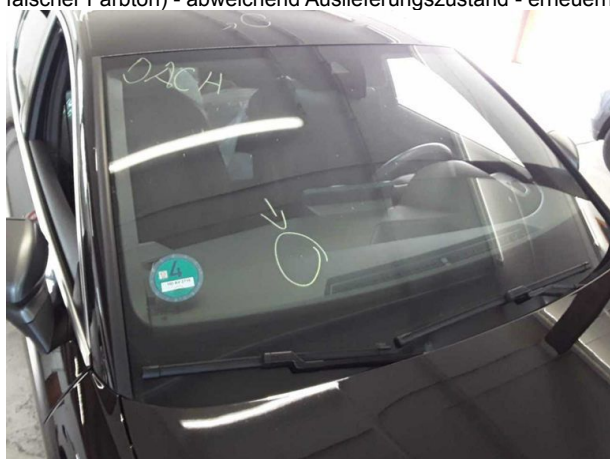
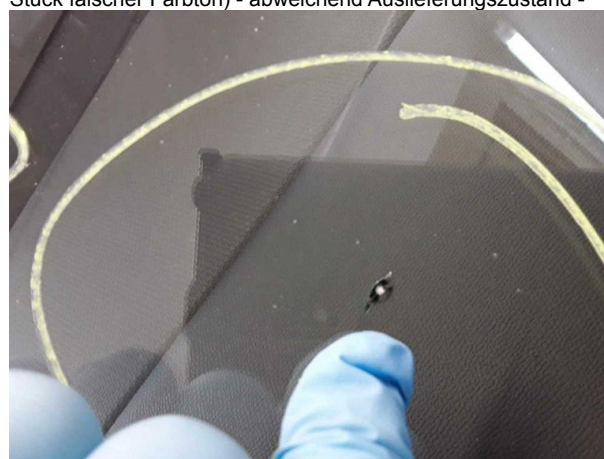
| Nr. | Bauteilgruppe | Beschreibung |
|---|---|---|
| 7 | Verglasung | Frontscheibe (Rissbildung) - Steinschlag - erneuern |

**Beschädigung #7:** Verglasung: Frontscheibe (Rissbildung) - Steinschlag - erneuern

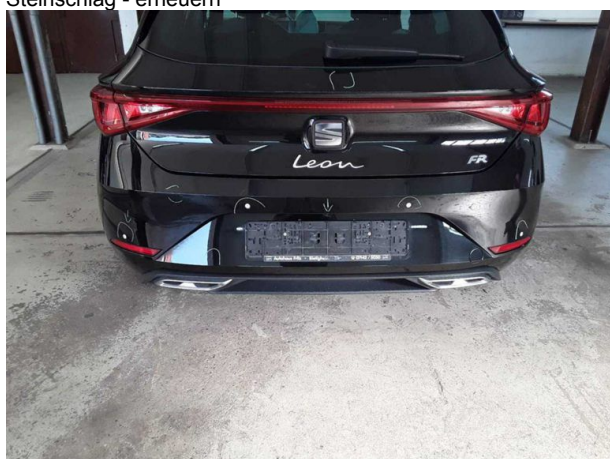
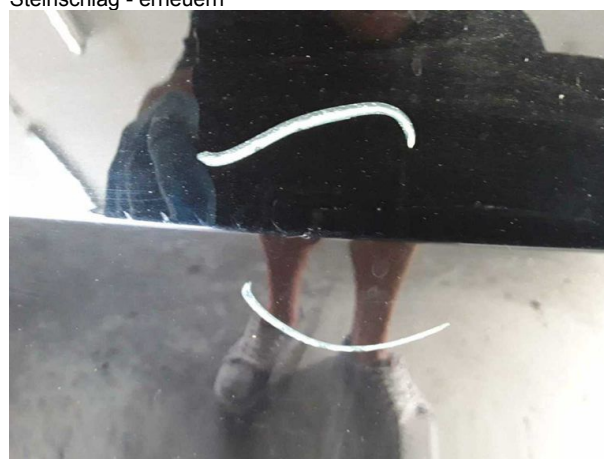
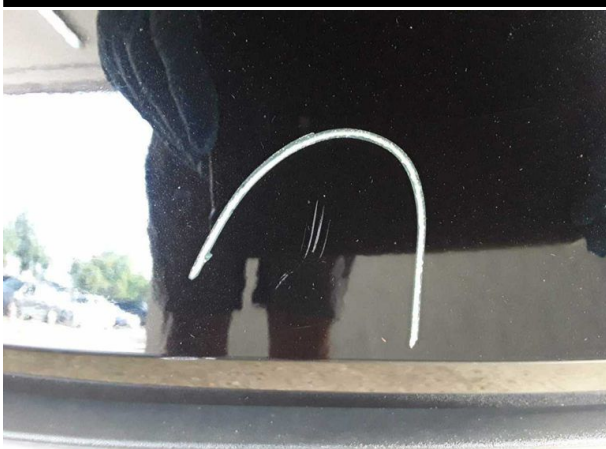
| Nr. | Bauteilgruppe | Beschreibung |
|---|---|---|
| 8 | Stoßfänger hinten | Stoßfänger hinten - verkratzt / verschürft - lackieren |

**Beschädigung #8:** Stossfänger hinten: Stossfänger hinten - verkratzt / verschürft - lackieren

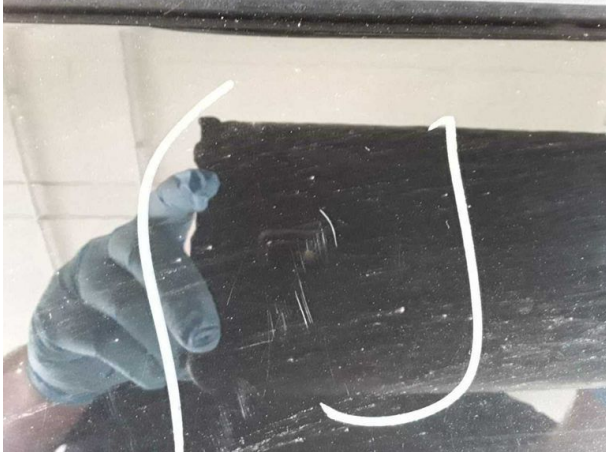
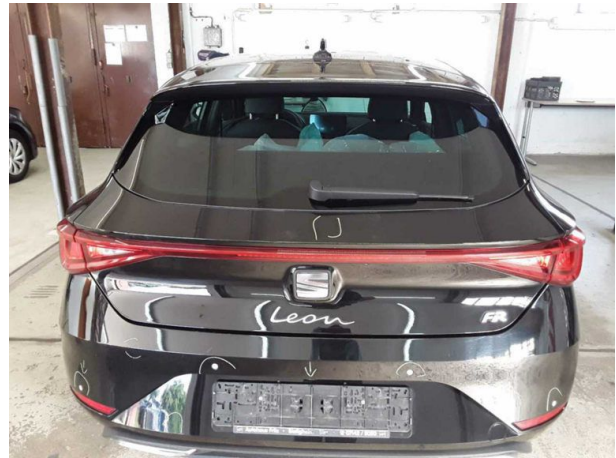
| Nr. | Bauteilgruppe | Beschreibung |
|---|---|---|
| 9 | Heckklappe/-tür | Heckklappe - verkratzt / verschürft - lackieren |

**Beschädigung #9:** Heckklappe/-tür: Heckklappe - verkratzt / verschürft - lackieren

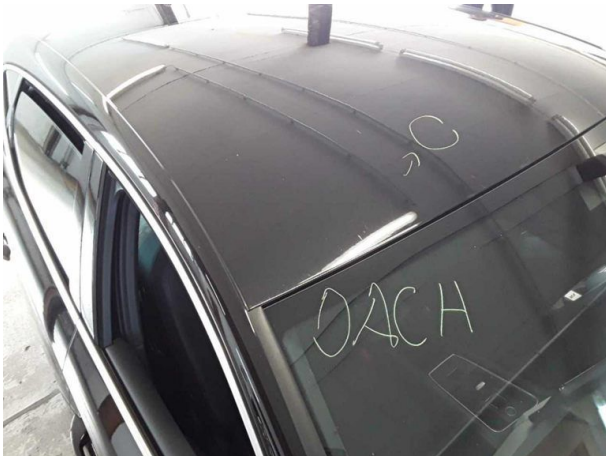
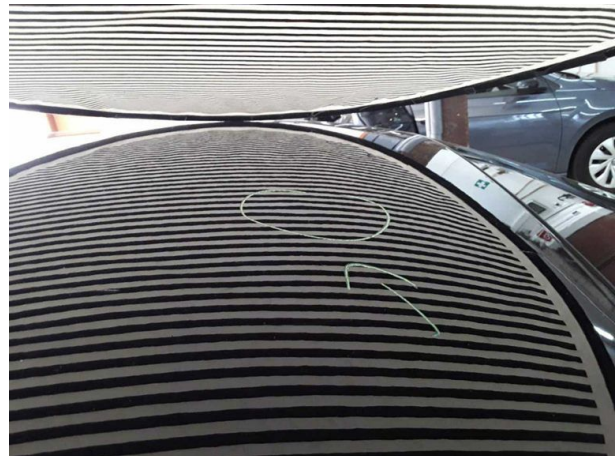
| No. | Component group | Description |
|---|---|---|
| 1 | Roof | Roof - dent(s) - Smooth repair work |

**Damage #1:** Roof: Roof - dent(s) - Smooth repair work

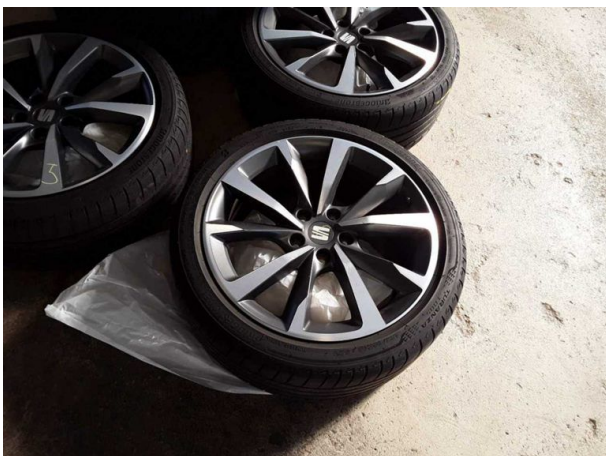
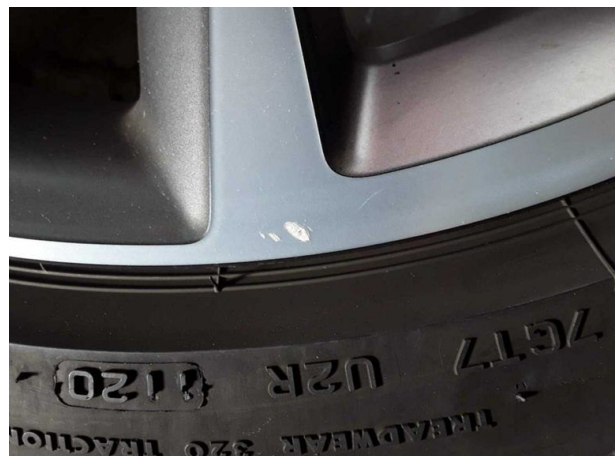
| No. | Component group | Description |
|---|---|---|
| 2 | 2nd wheel set | 1 alloy rim - Scratched - Loss in value |

**Damage #2:** 2nd wheel set: 1 alloy rim - Scratched - Loss in value

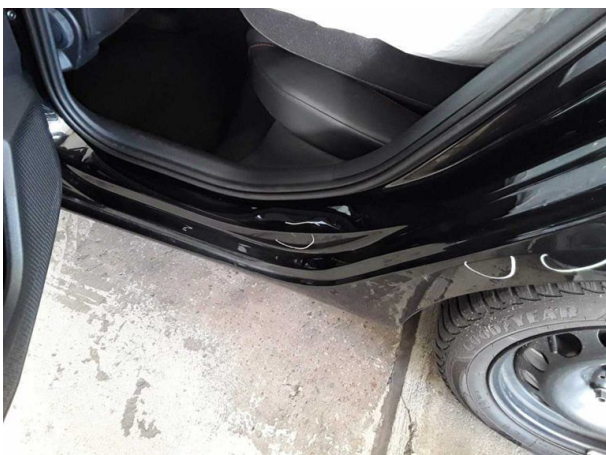
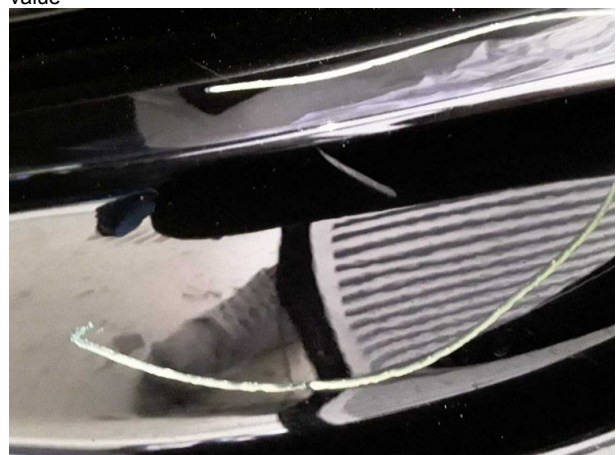
| No. | Component group | Description |
|---|---|---|
| 3 | Side panel - rear left side | Sill - Scratched - Smart repair |

**Damage #3:** Side panel - rear left side: Sill - Scratched - Smart repair

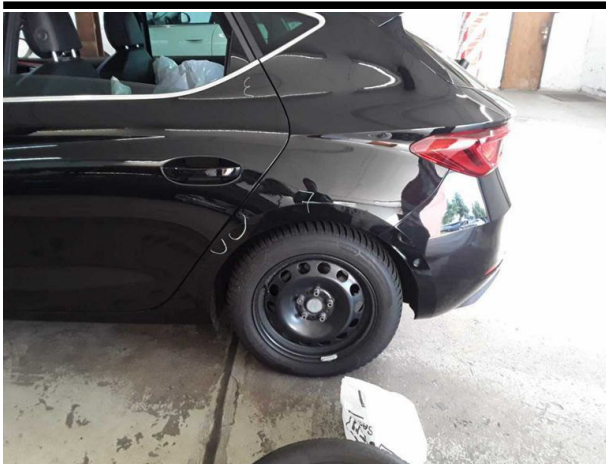
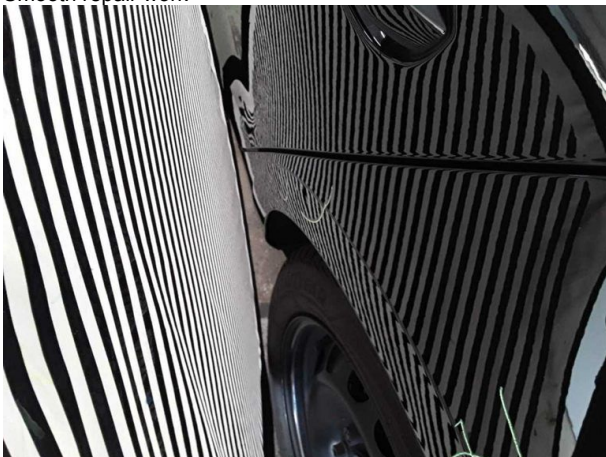
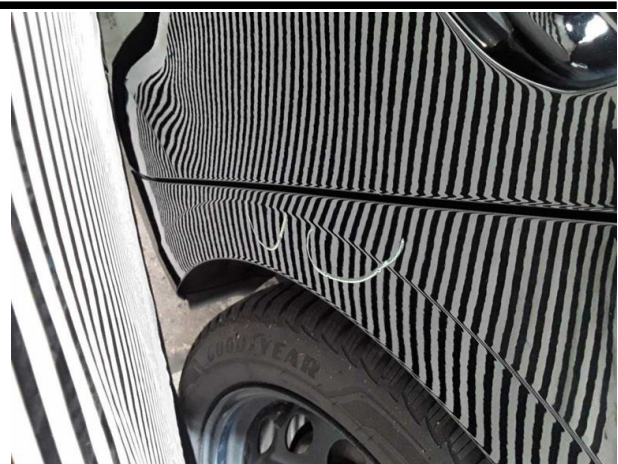
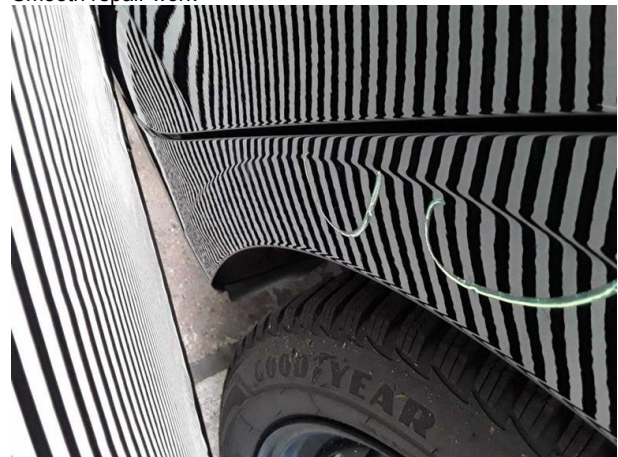
| No. | Component group | Description |
|---|---|---|
| 4 | Side panel - rear left side | Side panel - dent(s) - Smooth repair work |

**Damage #4:** Side panel - rear left side: Side panel - dent(s) - Smooth repair work

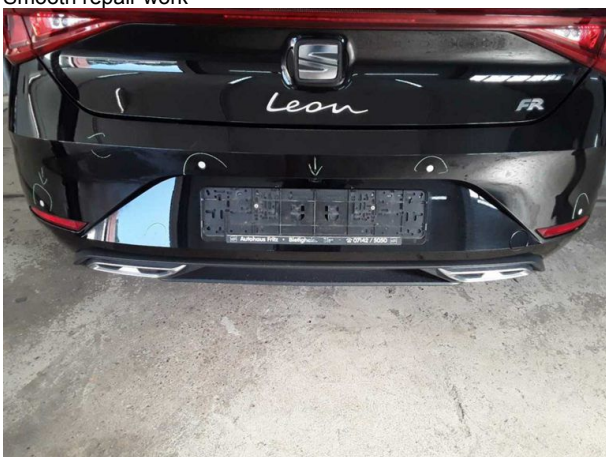
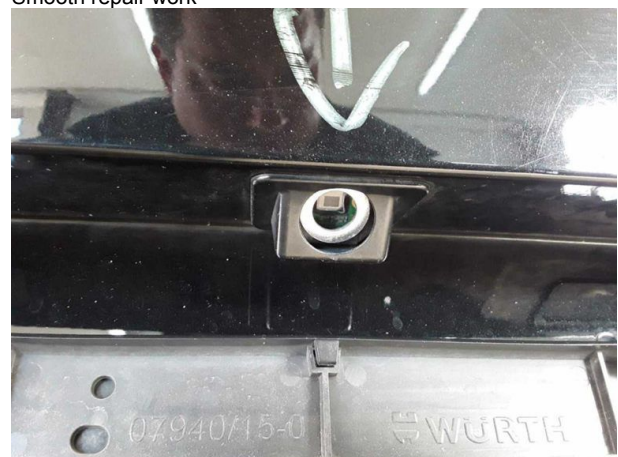
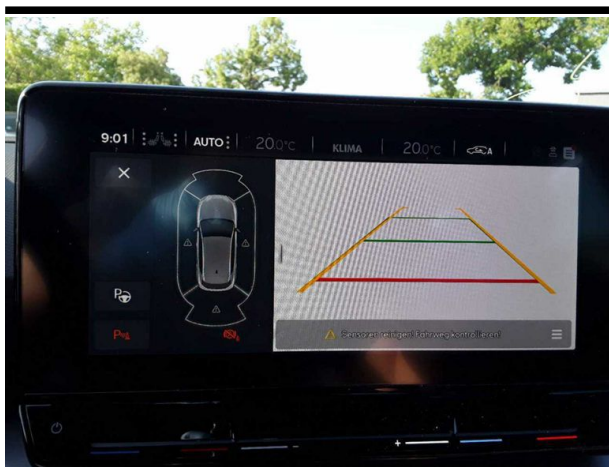
| No. | Component group | Description |
|---|---|---|
| 5 | Electronic systems | Rear view camera - Damaged - Replace |

**Damage #5:** Electronic systems: Rear view camera - Damaged - Replace

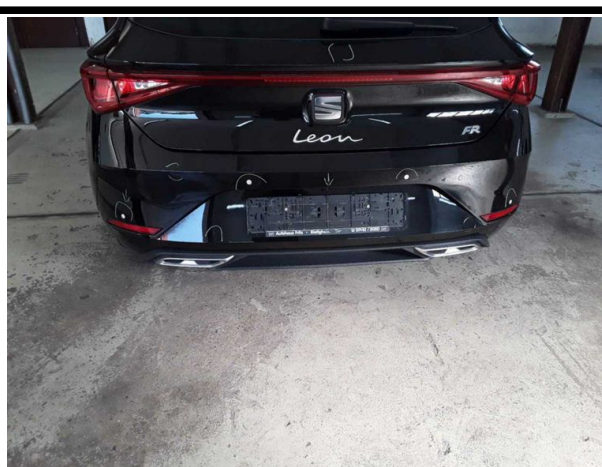
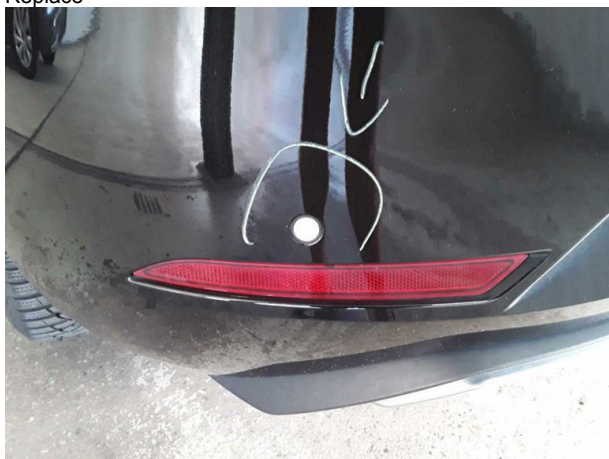
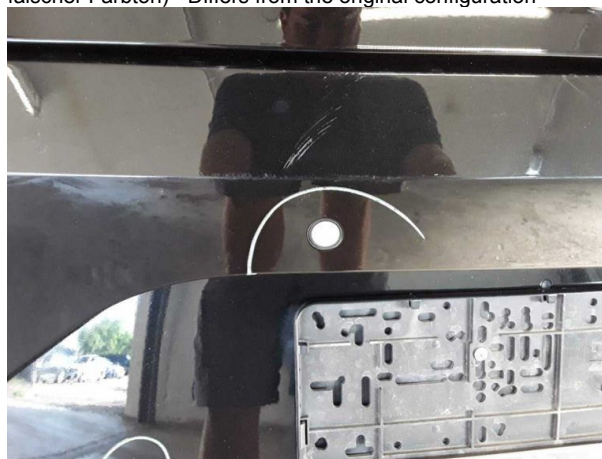
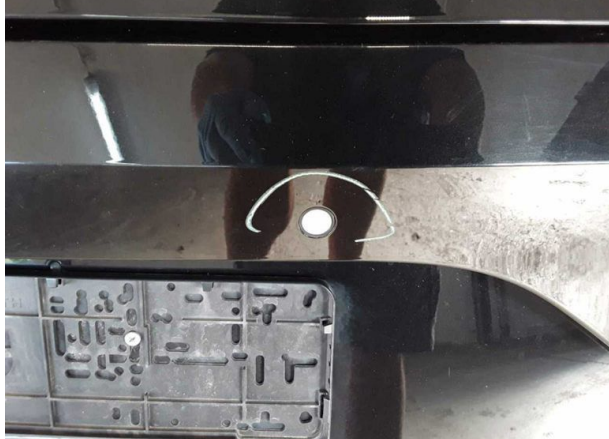
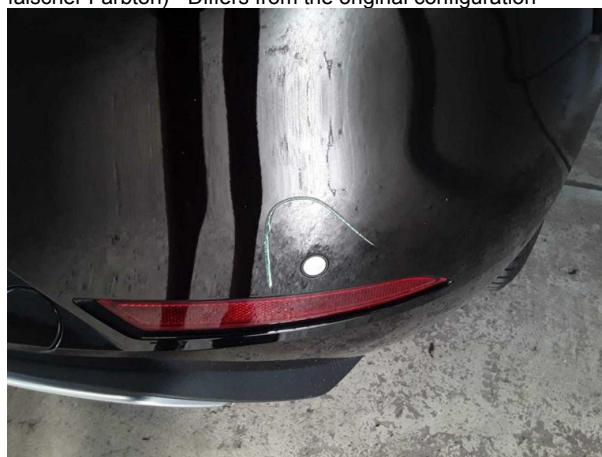
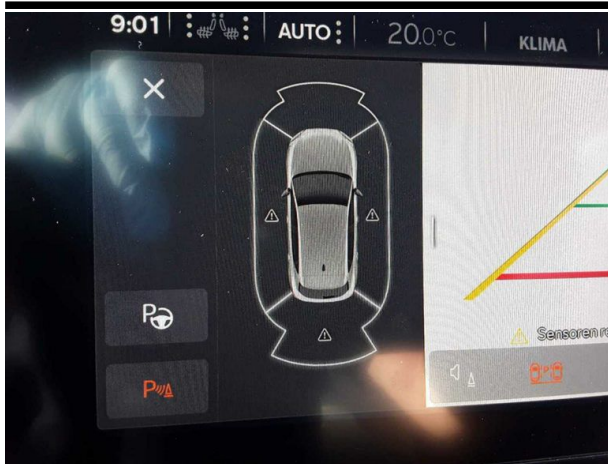
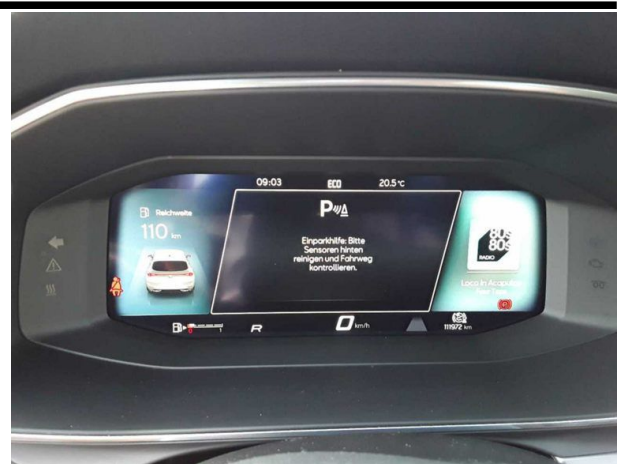
| No. | Component group | Description |
|---|---|---|
| 6 | Electronic systems | Parking assistance (4 Stück falscher Farbton) - Differs from the original configuration - Replace |

**Damage #6:** Electronic systems: Parking assistance (4 Stück falscher Farbton) - Differs from the original configuration -

**Damage #6:** Electronic systems: Parking assistance (4 Stück falscher Farbton) - Differs from the original configuration - Replace

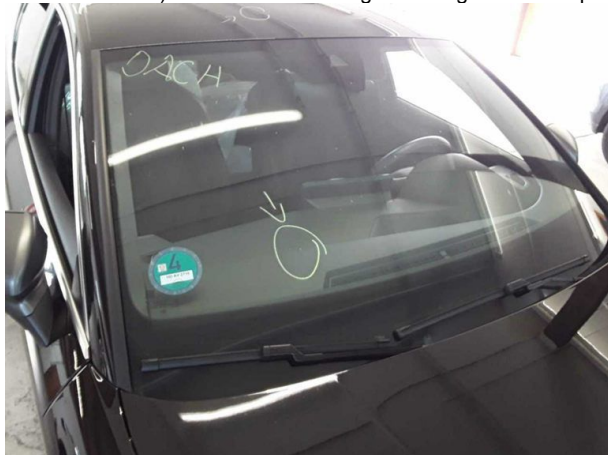
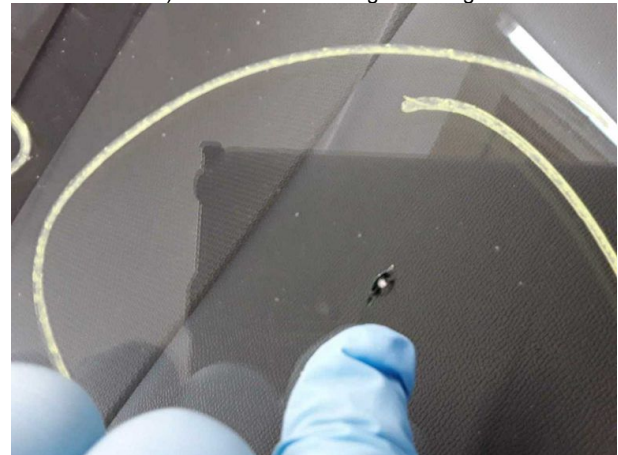
| No. | Component group | Description |
|---|---|---|
| 7 | Vehicle glazing | Windscreen (Rissbildung) - Stone chips - Replace |

**Damage #7:** Vehicle glazing: Windscreen (Rissbildung) - Stone chips - Replace

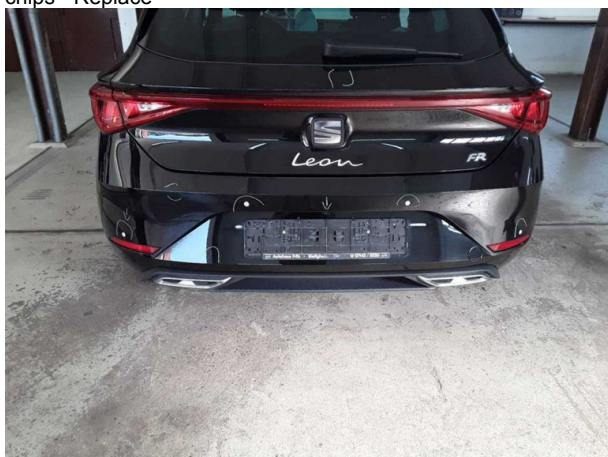
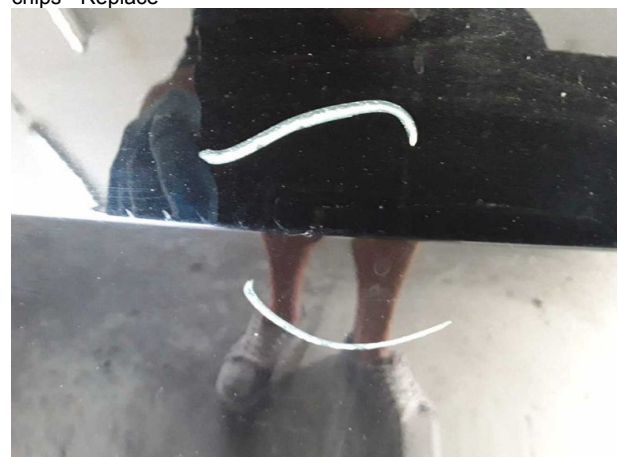
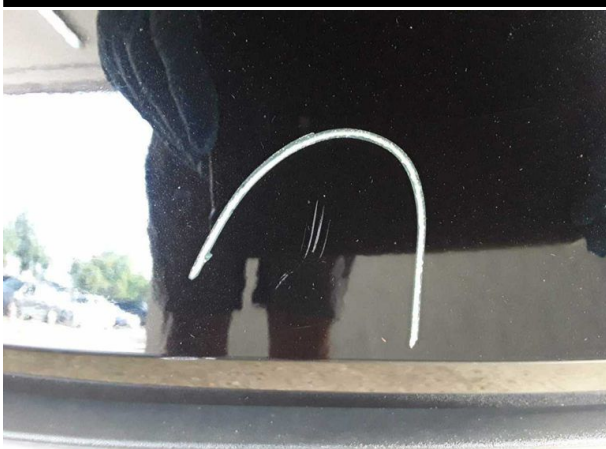
| No. | Component group | Description |
|---|---|---|
| 8 | Rear bumper | Rear bumper - Scratched - Paint |

**Damage #8:** Rear bumper: Rear bumper - Scratched - Paint

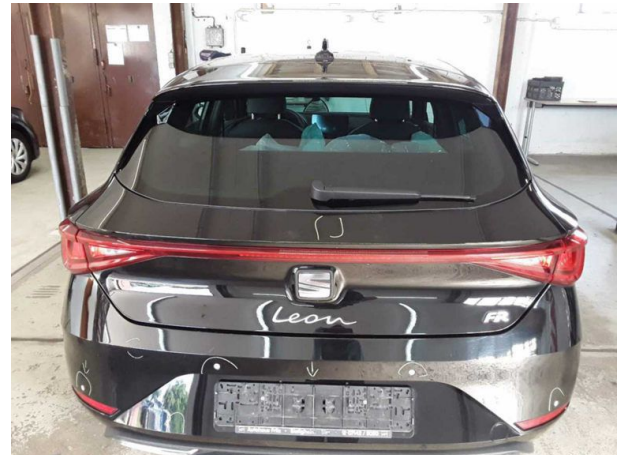
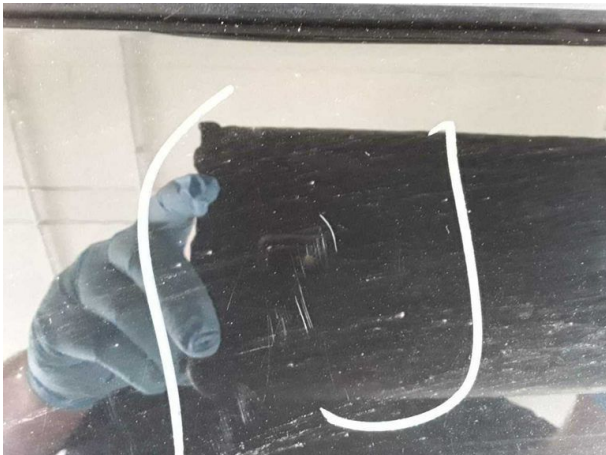
| No. | Component group | Description |
|---|---|---|
| 9 | Boot lid / rear door | Boot lid - Scratched - Paint |

**Damage #9:** Boot lid / rear door: Boot lid - Scratched - Paint
