# Zustandsbericht / Minderwertgutachten

Mobility Concept GmbH, Grünwalder Weg 34, 82041 Oberhaching  
01.07.2026

| Typ / Verkaufsbez. | Golf Variant 2.0 TDI SCR | Aufbauart | Kombi |
| Fahrzeug-Ident.-Nr. | WVWZZZCDZNW501525 | HSN / TSN | 0603 / CNM |

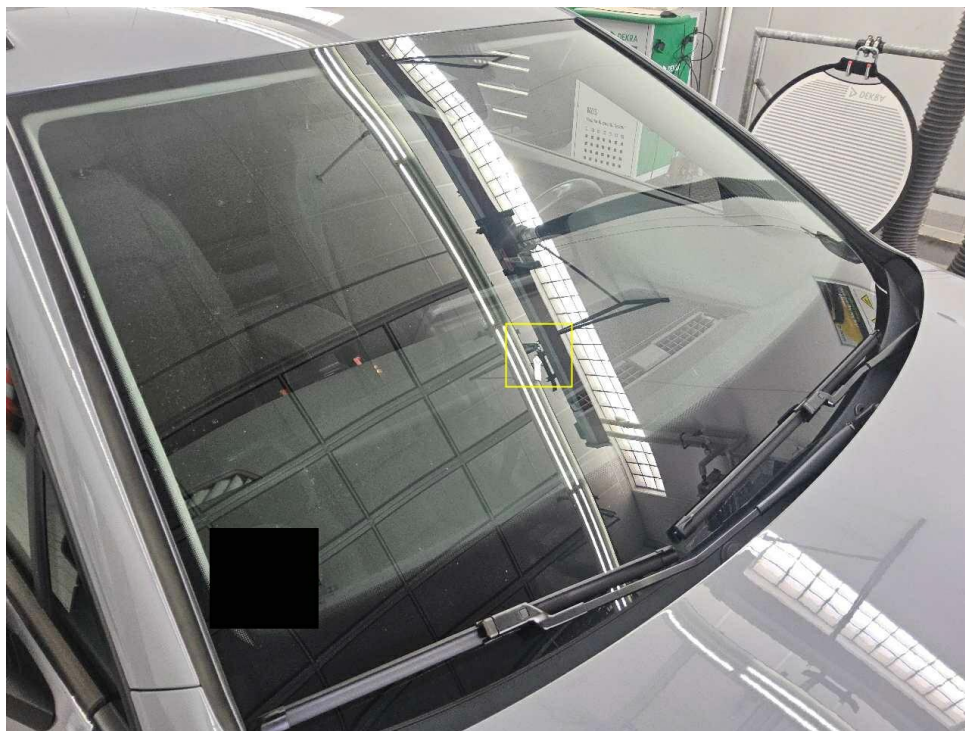
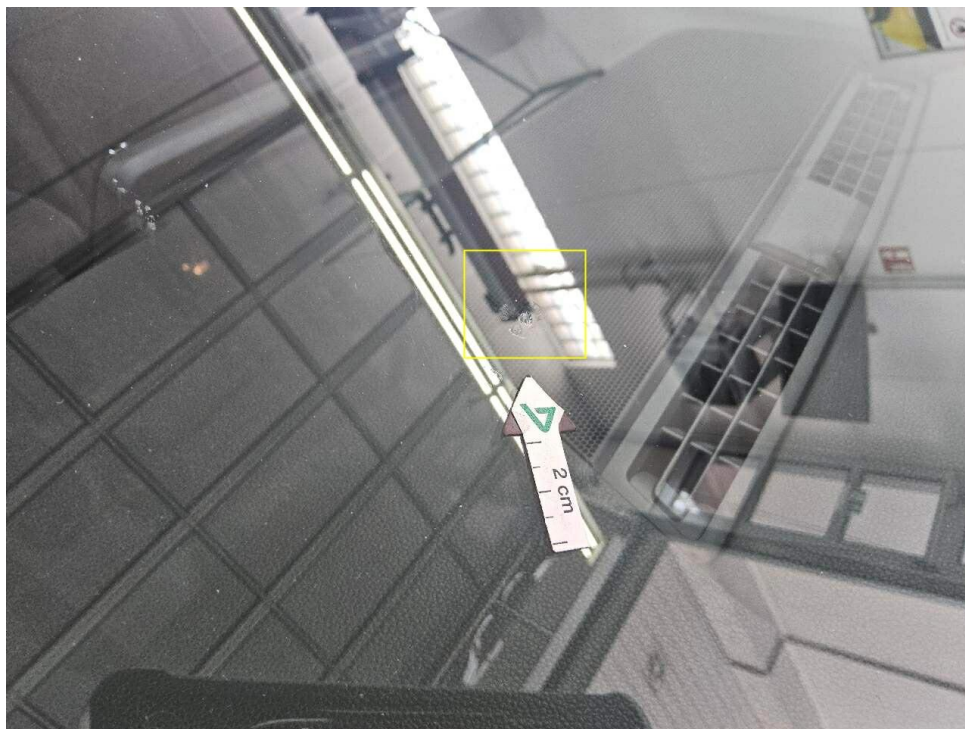
Bild 14 : Frontscheibe, Steinschlag

Bild 15 : Frontscheibe, Steinschlag

1. Frontscheibe, Steinschlag, erneuern (Bild 14, 15)
2. Pannenset Reifendichtmittel, abgelaufen, erneuern (Bild 44)
3. Außenspiegelverkleidung rechts, zerkratzt, erneuern (Bild 30, 31)
4. Felge (Sommer) vorne links, zerkratzt, erneuern (Bild 32, 33)
5. Heckklappe, eingedellt, drücken (Bild 22, 23)
6. Felge (Sommer) hinten rechts, zerkratzt, erneuern (Bild 36, 37)
7. Seitenteil hinten rechts, eingedellt, drücken (Bild 20, 21)
8. Stoßfänger hinten Lackierung, zerkratzt, lackieren mit Lackaufbau (Bild 24, 25, 26, 27)

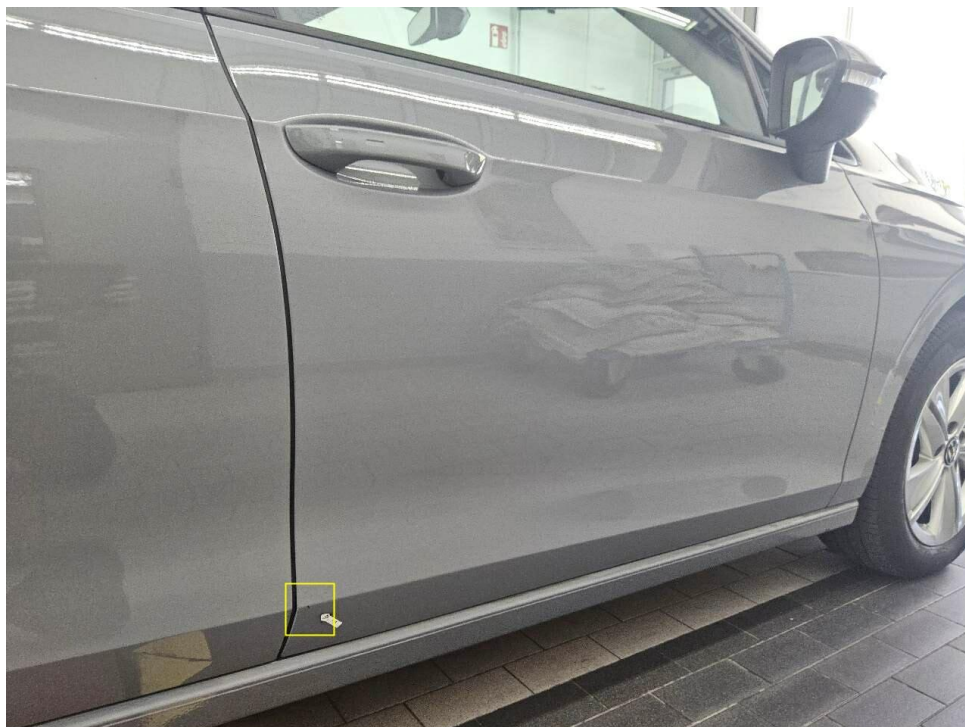
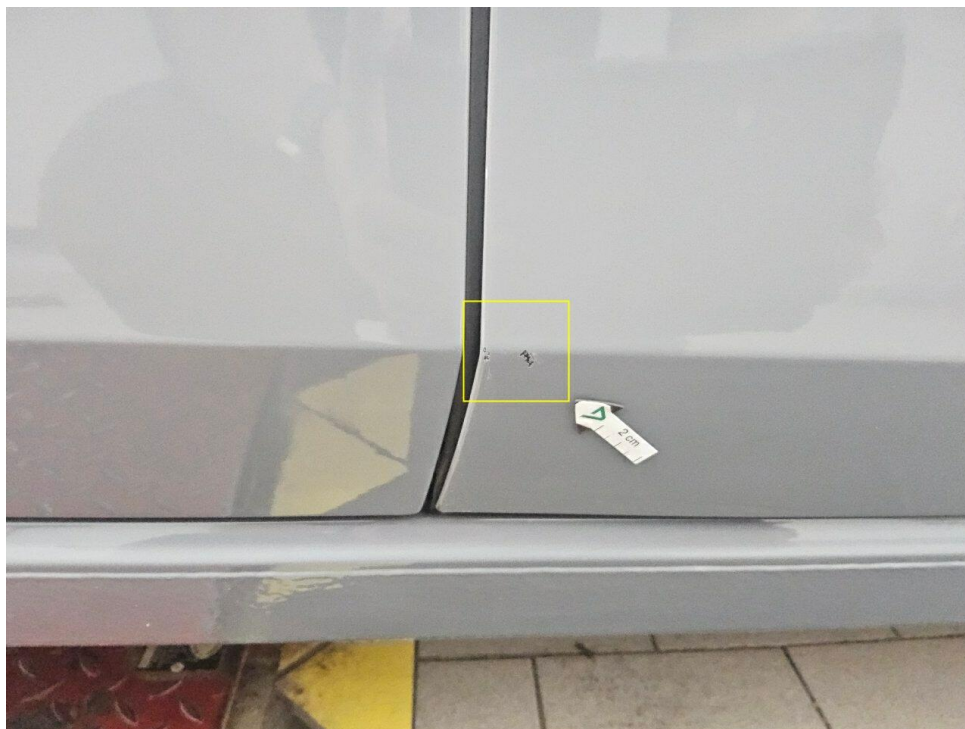
Bild 16 : Tür vorne rechts, zerkratzt

Bild 17 : Tür vorne rechts, zerkratzt

Dach, eingedellt, (Bild 28, 29)  
Tür vorne links Einstieg, eingedellt, (Bild 40, 41)  
Tür hinten rechts Einstieg, eingedellt, (Bild 42, 43)  
Felge (Winter) vorne rechts, zerkratzt, (Bild 38, 39)  
Seitenteil hinten links, eingedellt, (Bild 18, 19)  
Tür vorne rechts, zerkratzt, (Bild 16, 17)  
Felge (Sommer) vorne rechts, zerkratzt, (Bild 34, 35)

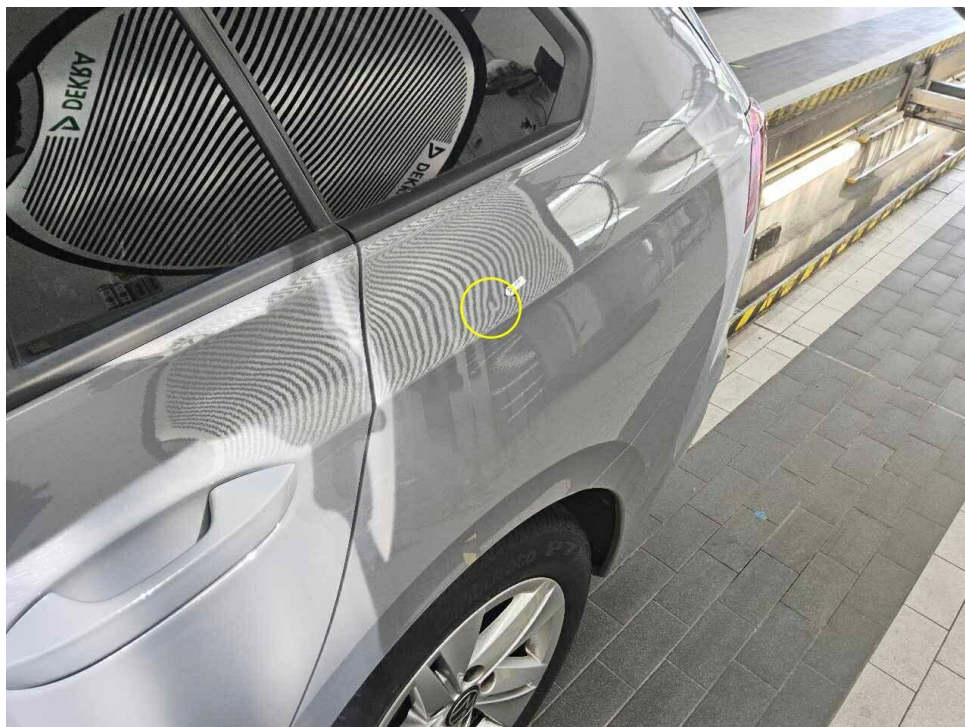
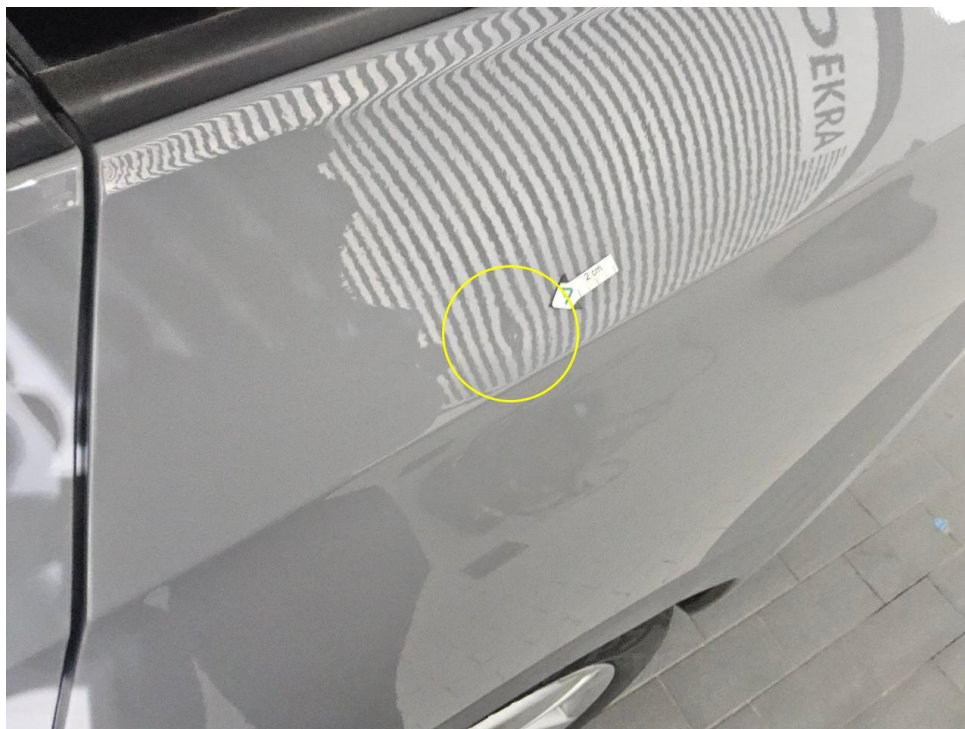
Bild 18 : Seitenteil hinten links, eingedellt

Bild 19 : Seitenteil hinten links, eingedellt

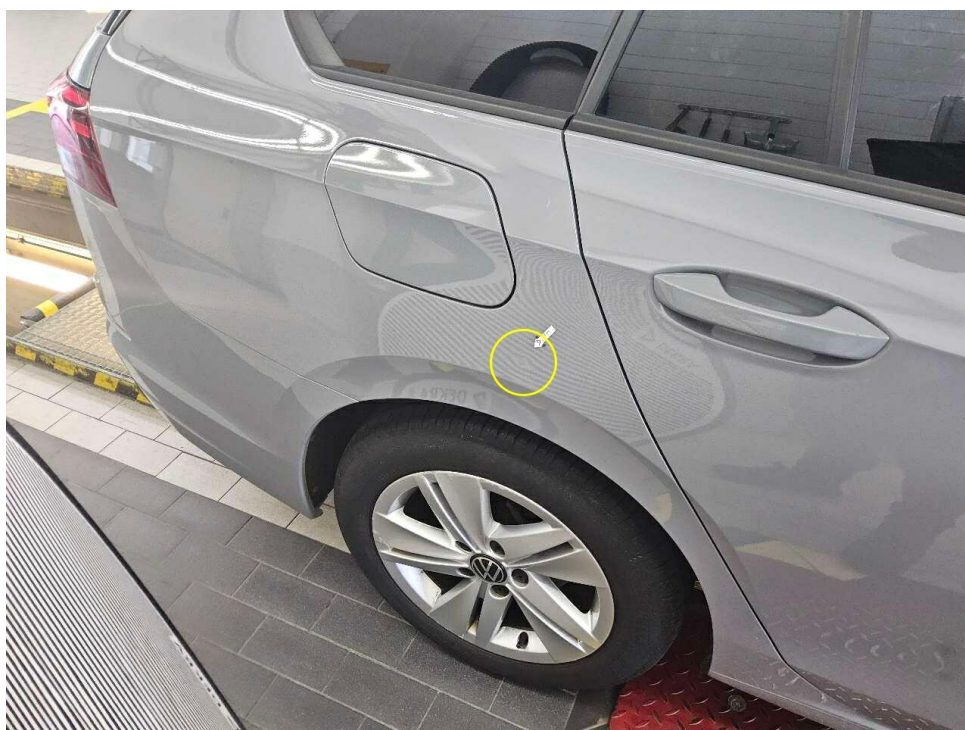
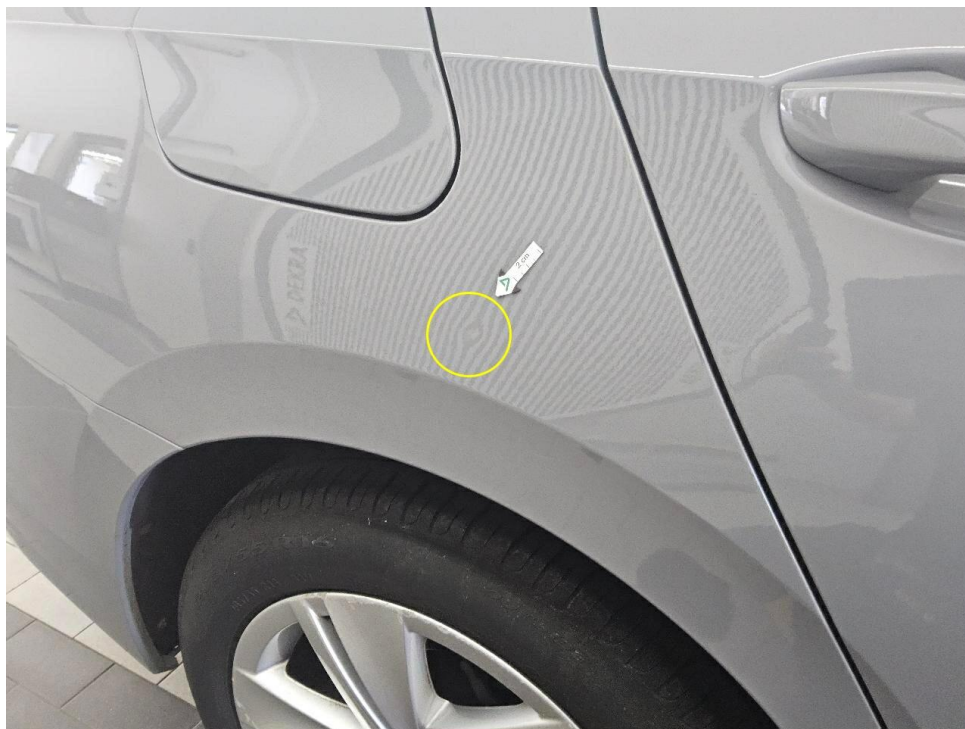
Bild 20 : Seitenteil hinten rechts, eingedellt

Bild 21 : Seitenteil hinten rechts, eingedellt

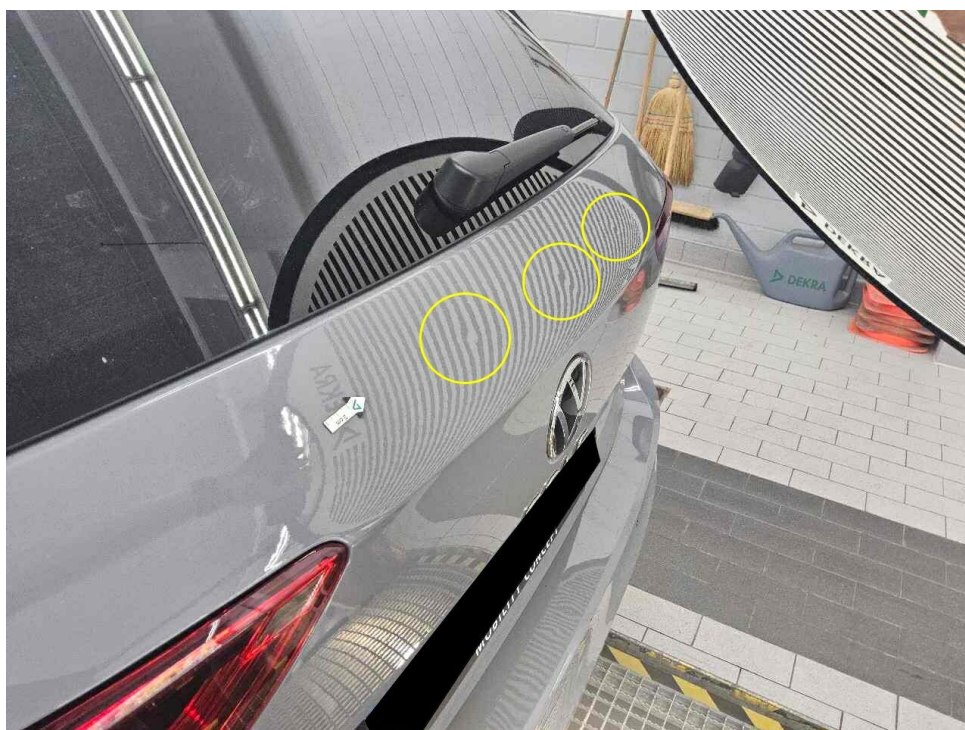
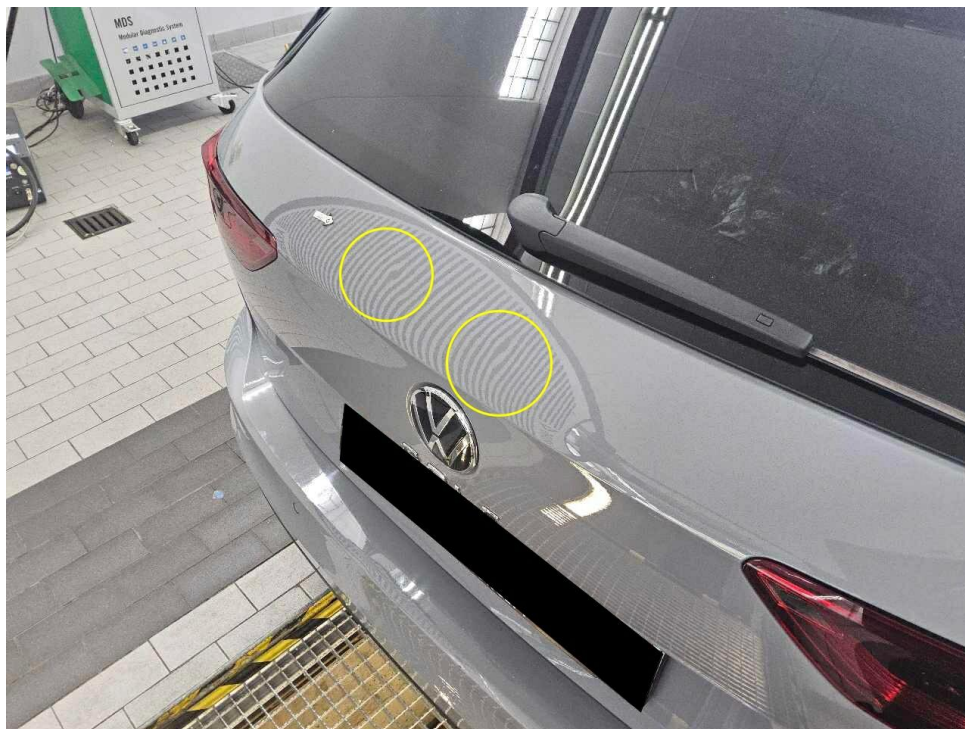
Bild 22 : Heckklappe, eingedellt

Bild 23 : Heckklappe, eingedellt

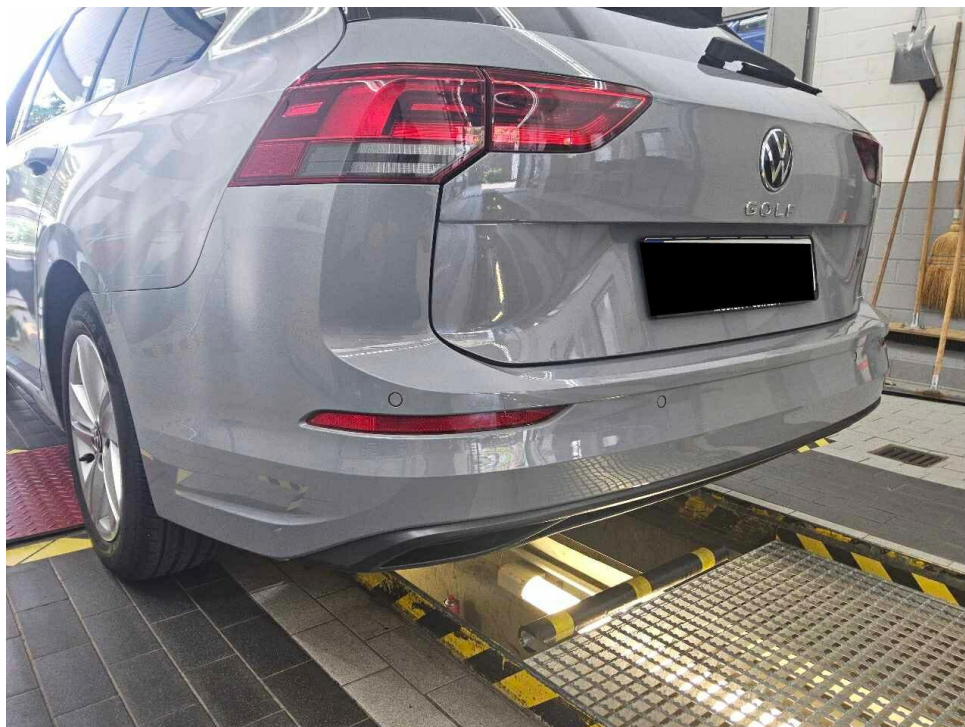
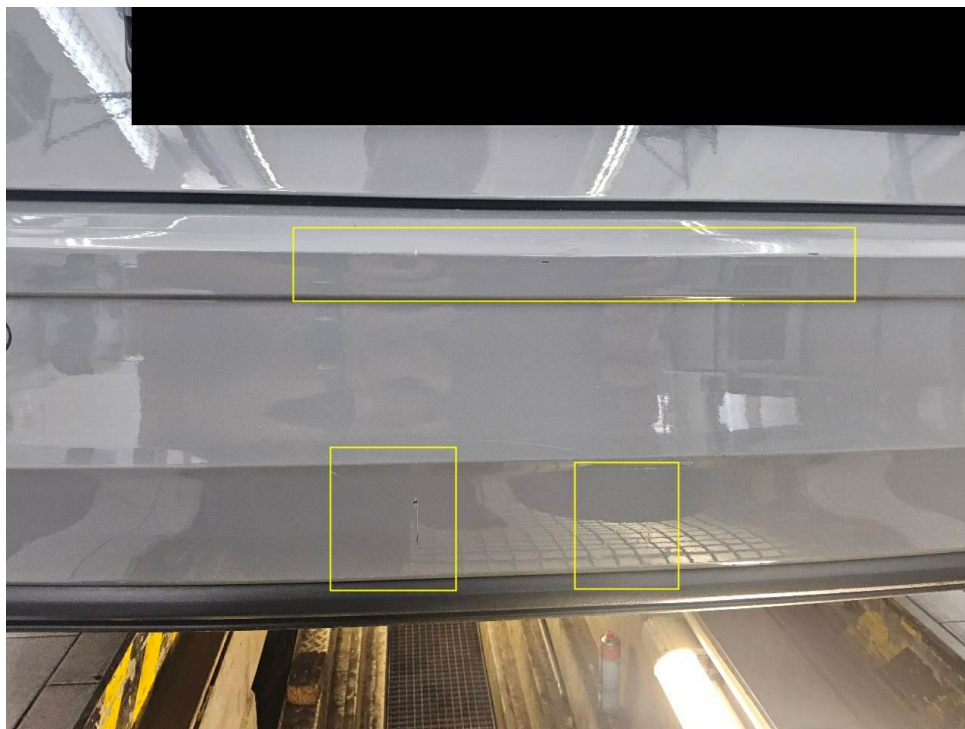
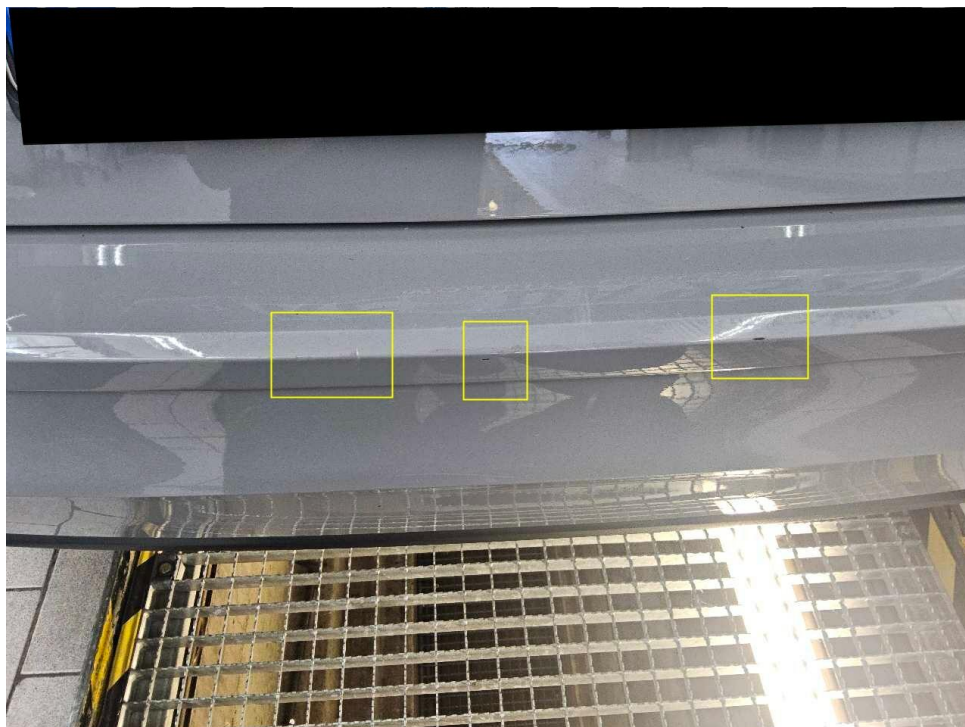
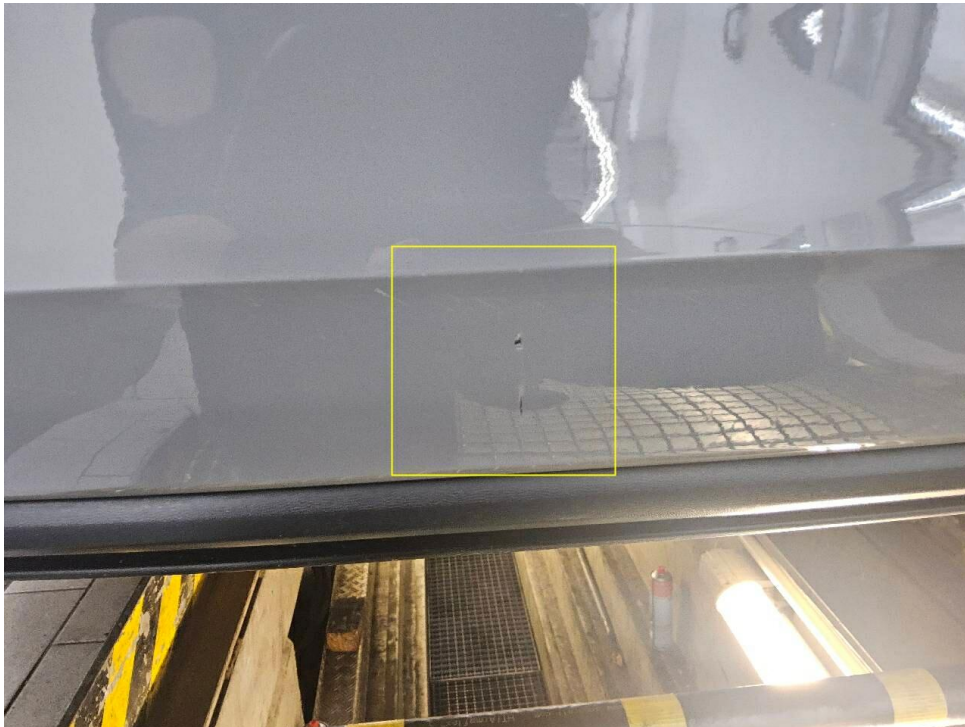
Bild 24 : Stoßfänger hinten Lackierung, zerkratzt, lackieren mit Lackaufbau

Bild 25 : Stoßfänger hinten Lackierung, zerkratzt, lackieren mit Lackaufbau

Bild 26 : Stoßfänger hinten Lackierung, zerkratzt, lackieren mit Lackaufbau

Bild 27 : Stoßfänger hinten Lackierung, zerkratzt, lackieren mit Lackaufbau

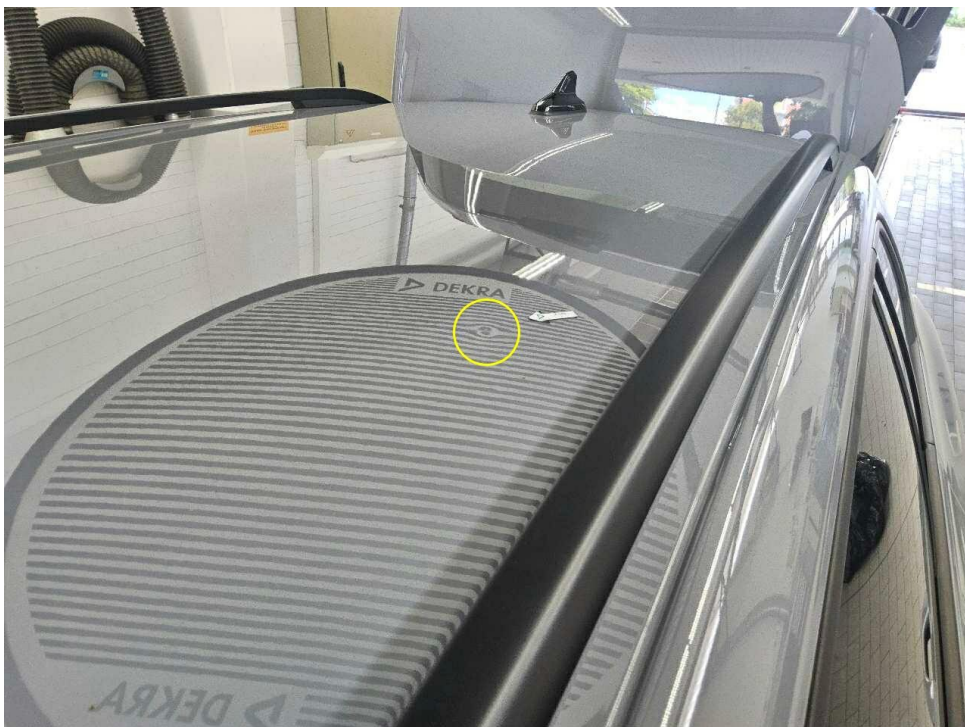
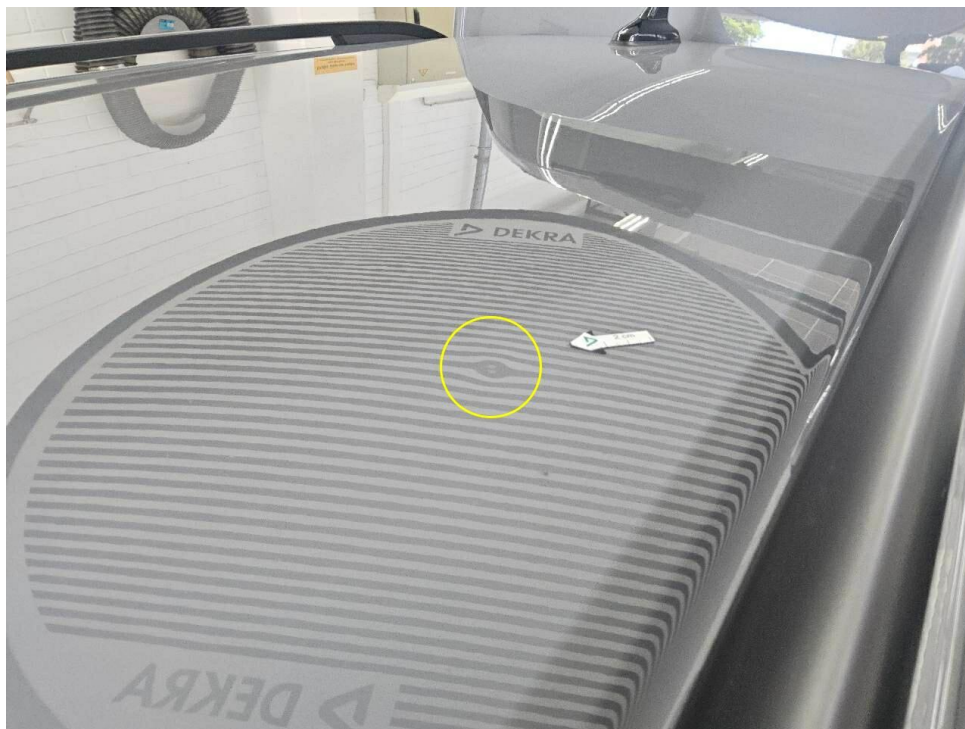
Bild 28 : Dach, eingedellt

Bild 29 : Dach, eingedellt

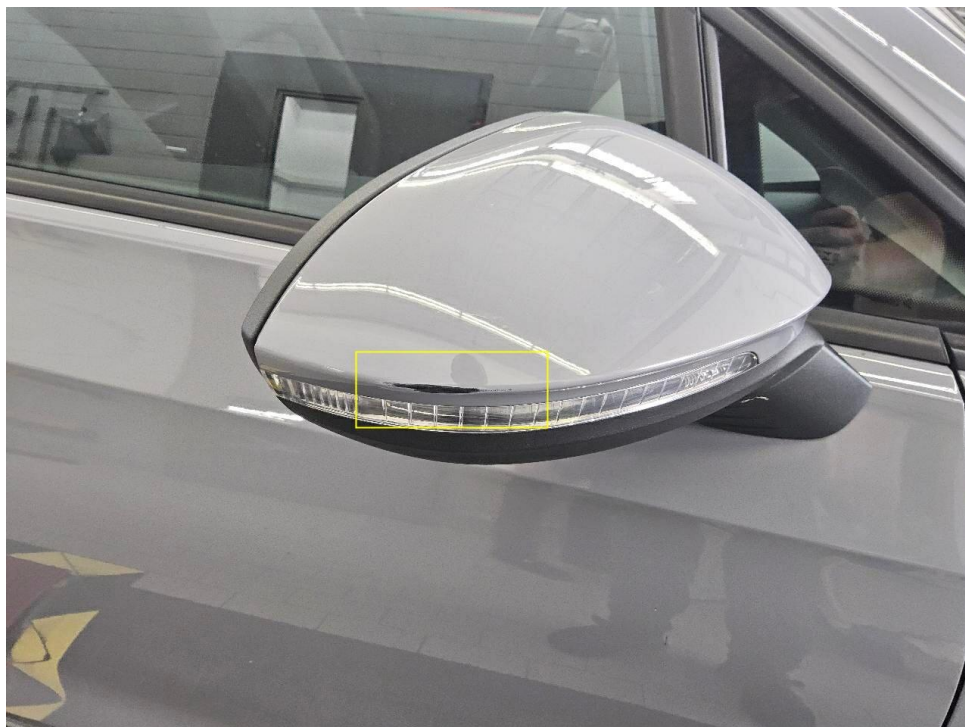
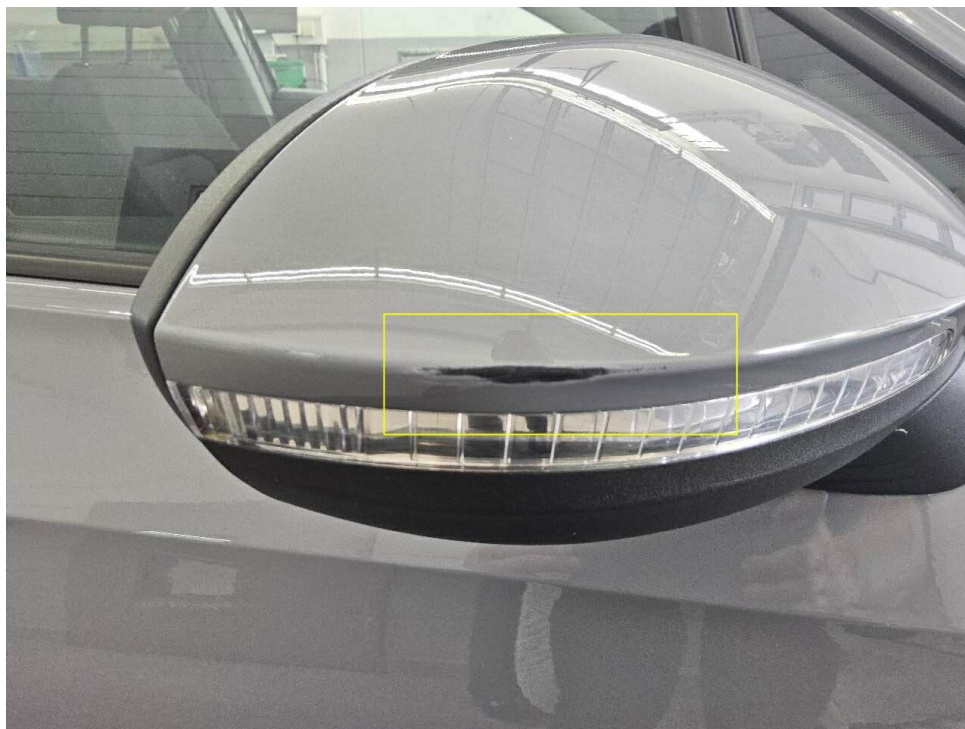
Bild 30 : Außenspiegelverkleidung rechts, zerkratzt

Bild 31 : Außenspiegelverkleidung rechts, zerkratzt

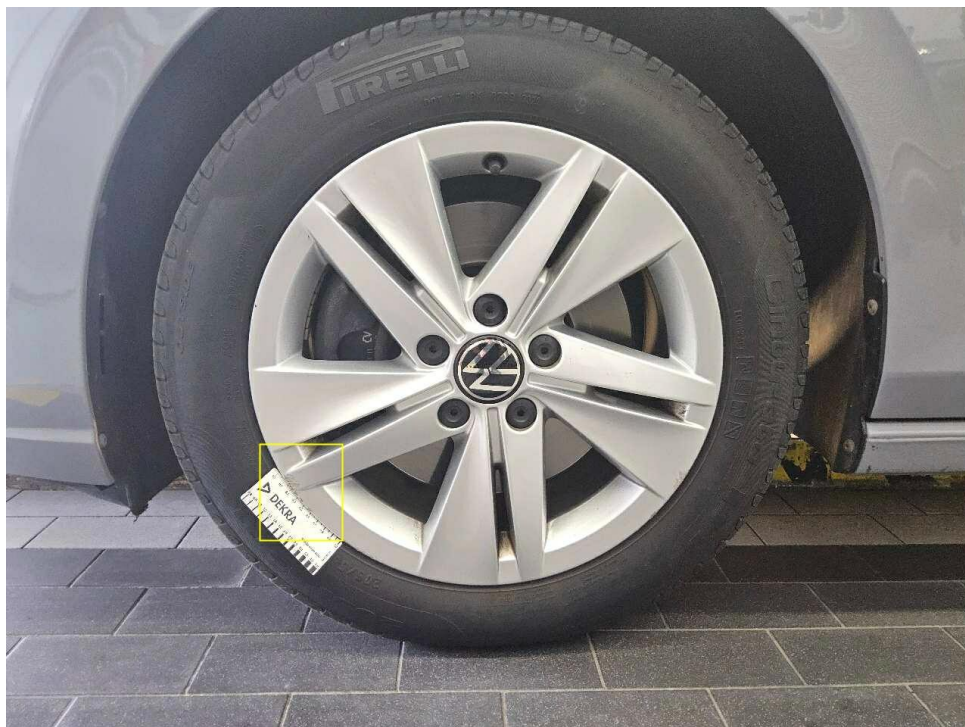
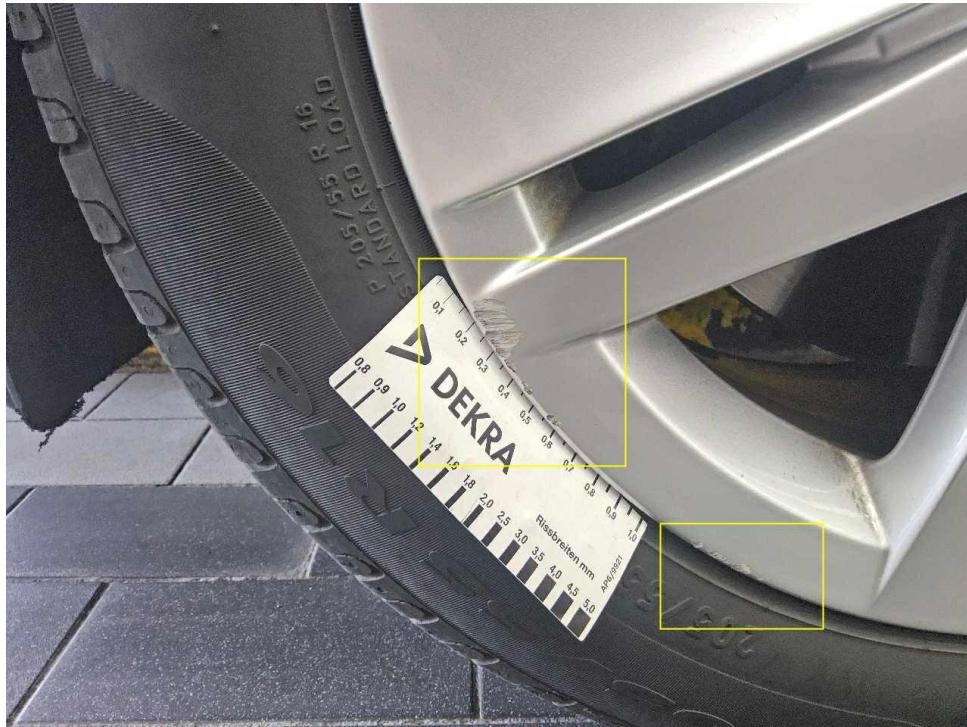
Bild 32 : Felge (Sommer) vorne links, zerkratzt

Bild 33 : Felge (Sommer) vorne links, zerkratzt

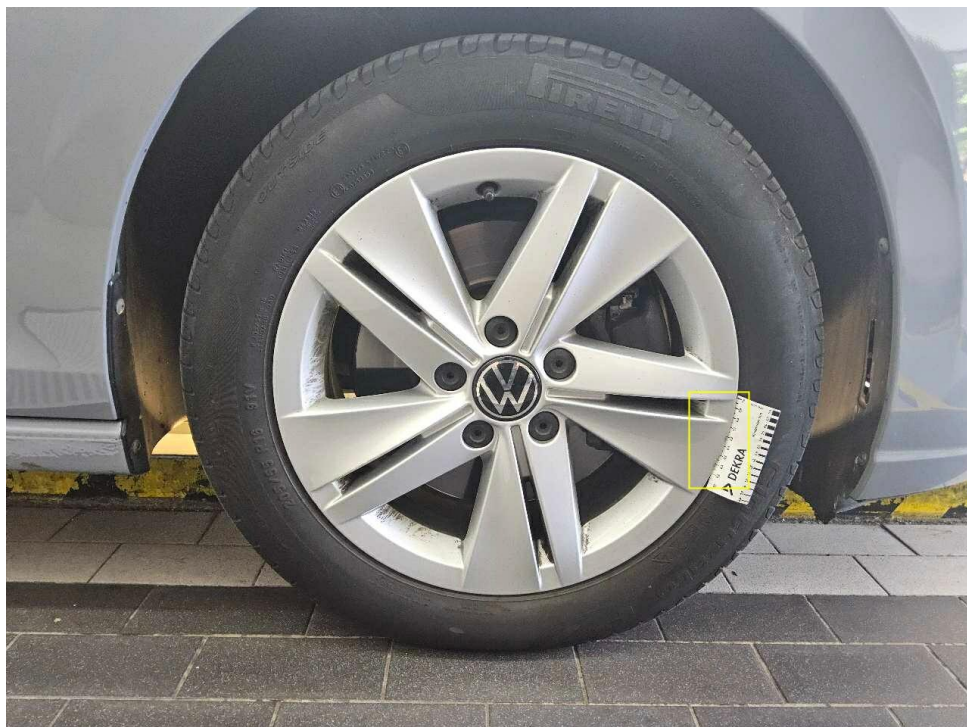
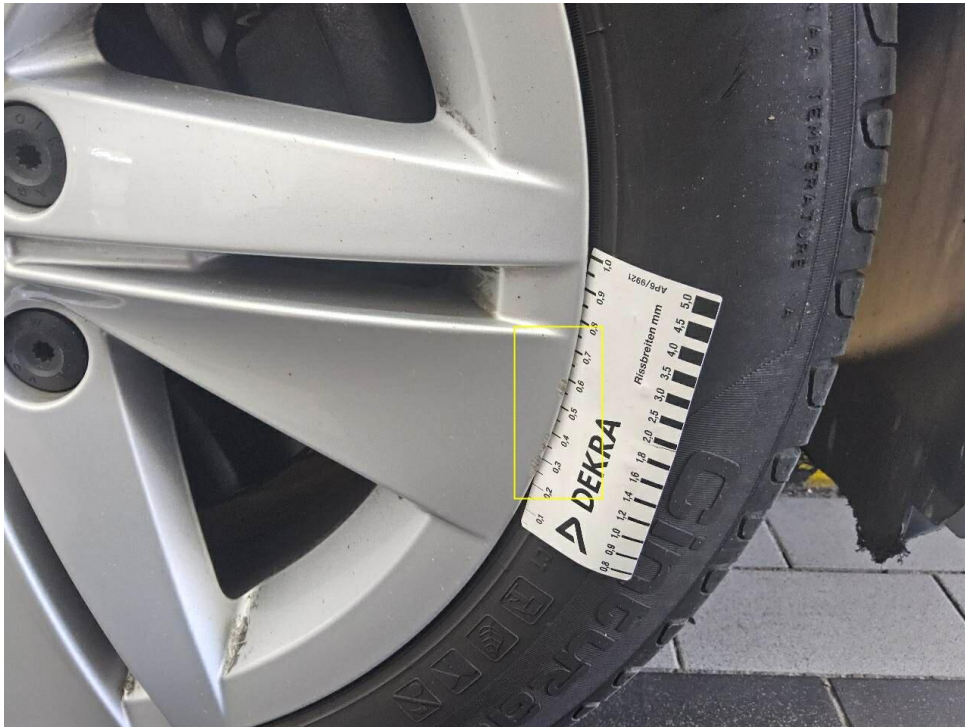
Bild 34 : Felge (Sommer) vorne rechts, zerkratzt

Bild 35 : Felge (Sommer) vorne rechts, zerkratzt

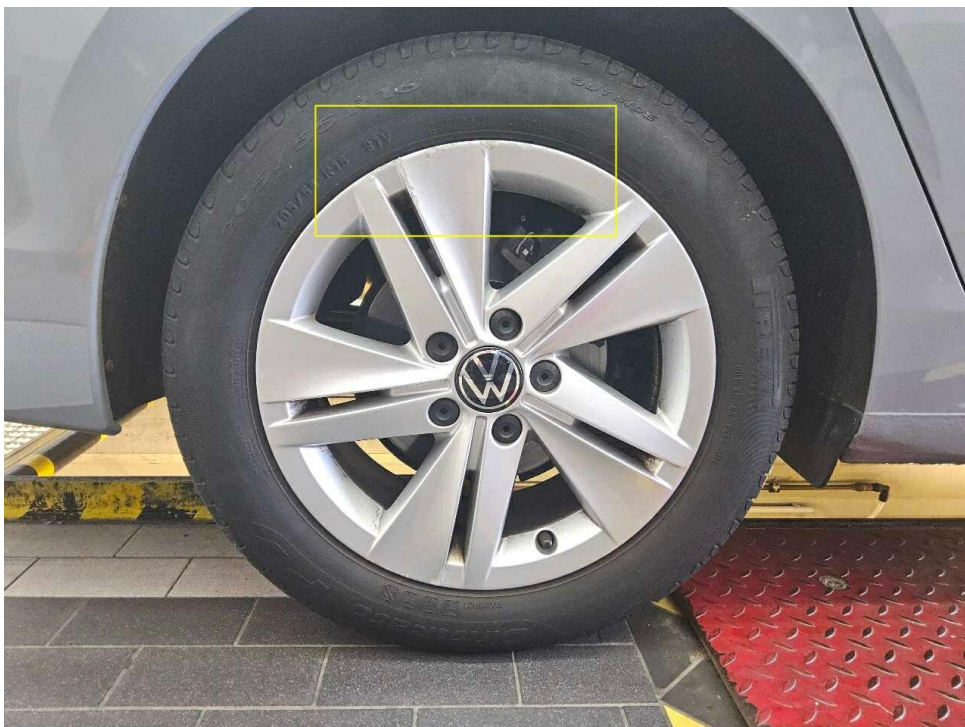
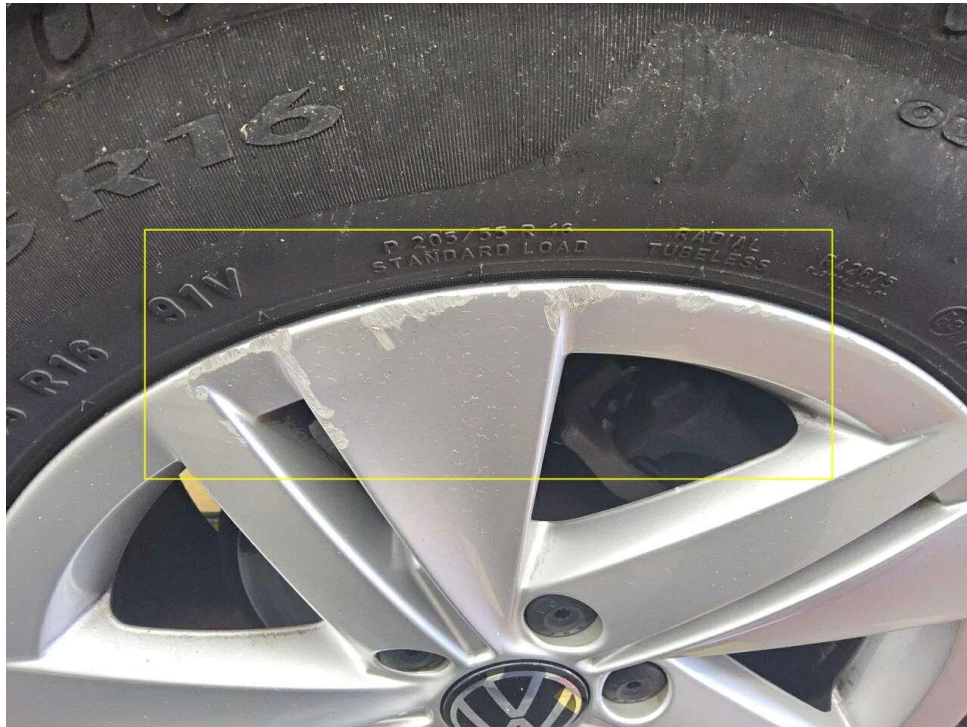
Bild 36 : Felge (Sommer) hinten rechts, zerkratzt

Bild 37 : Felge (Sommer) hinten rechts, zerkratzt

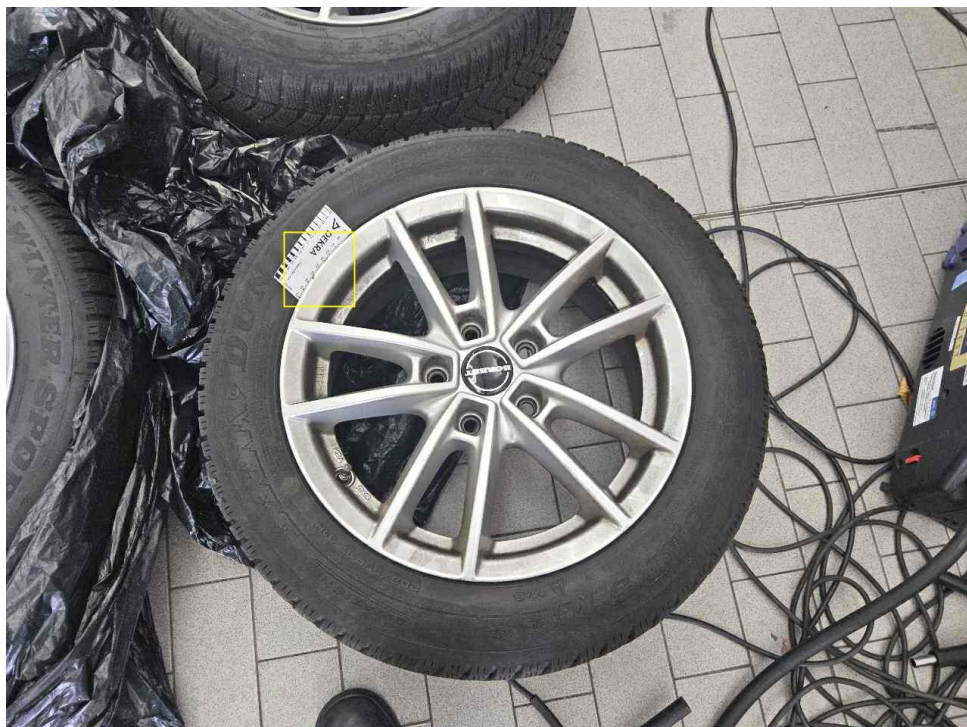
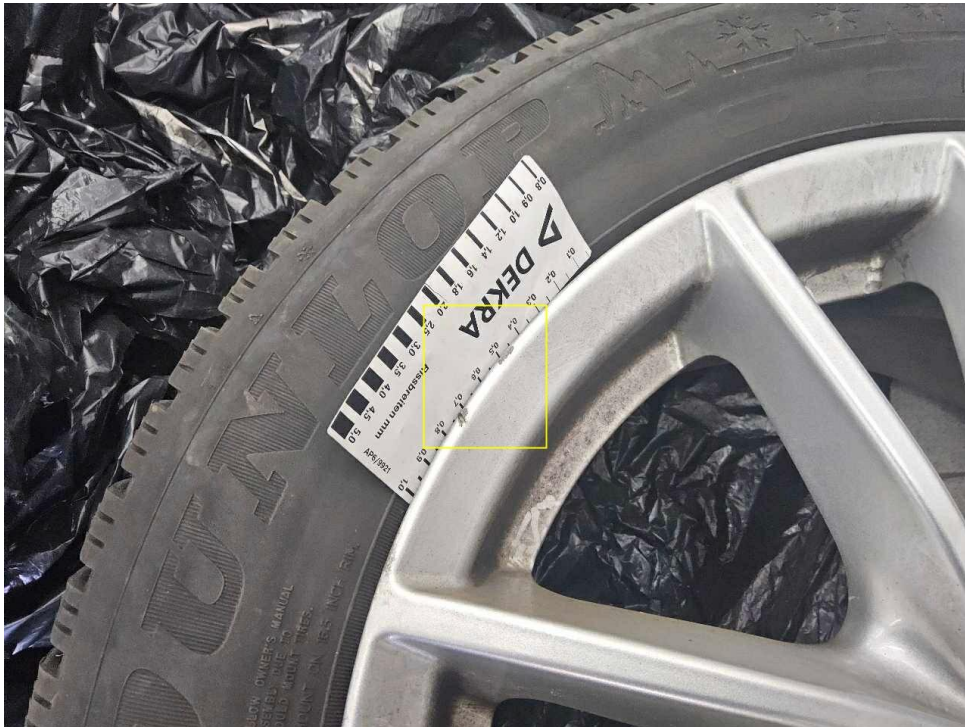
Bild 38 : Felge (Winter) vorne rechts, zerkratzt

Bild 39 : Felge (Winter) vorne rechts, zerkratzt

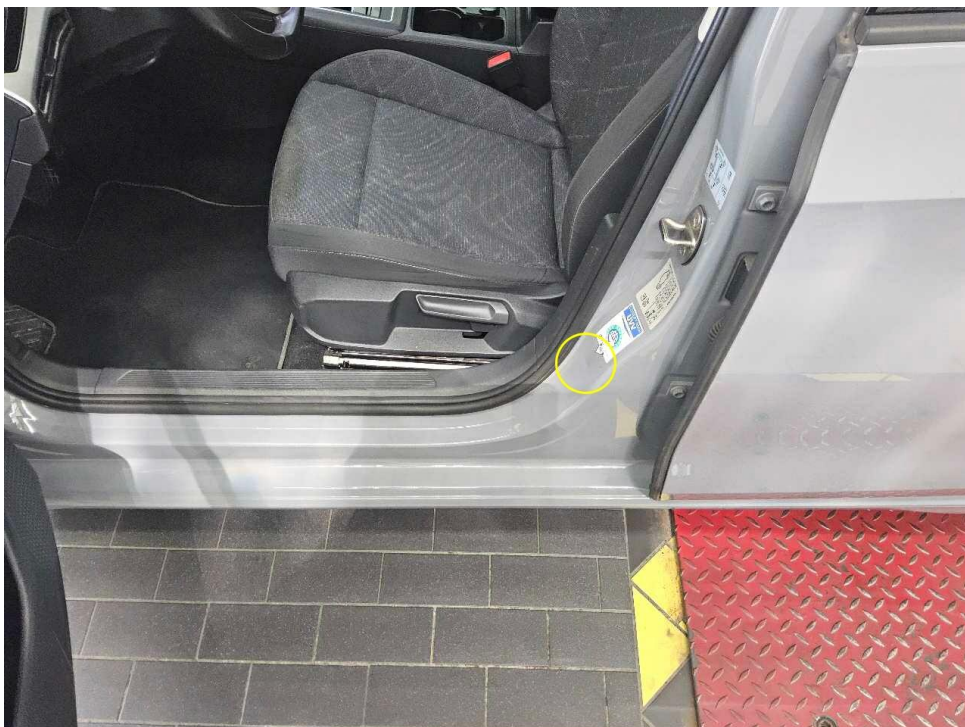
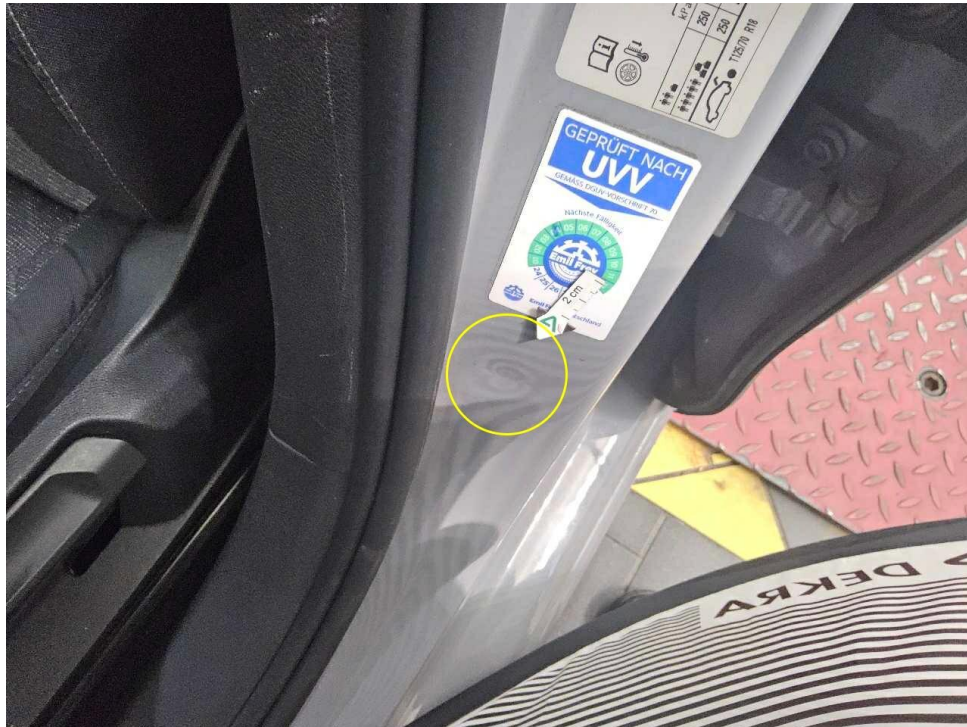
Bild 40 : Tür vorne links Einstieg, eingedellt

Bild 41 : Tür vorne links Einstieg, eingedellt

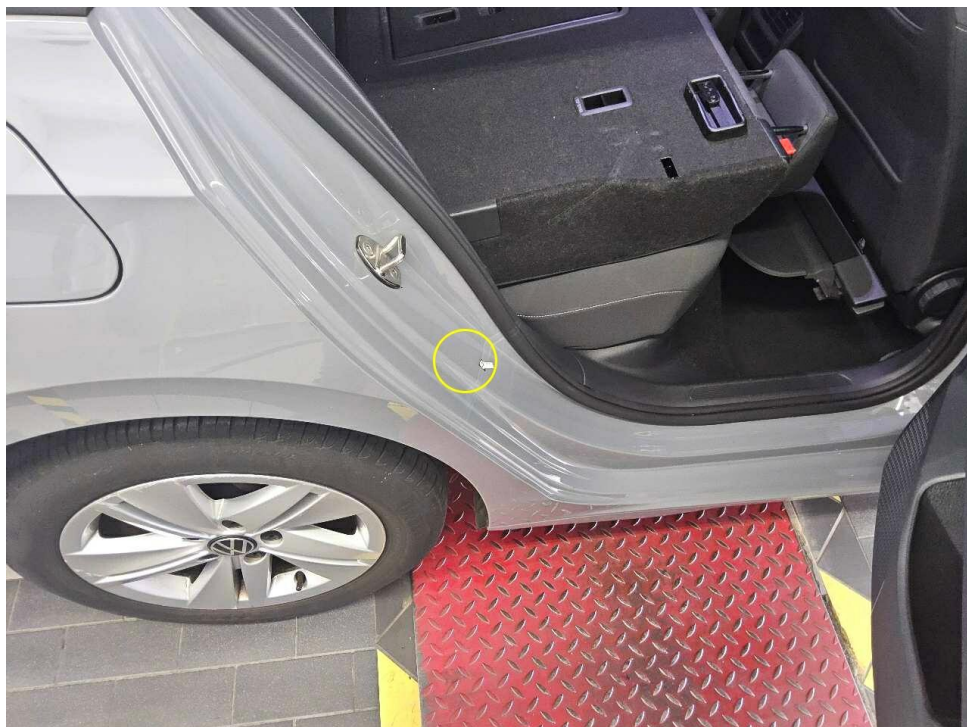
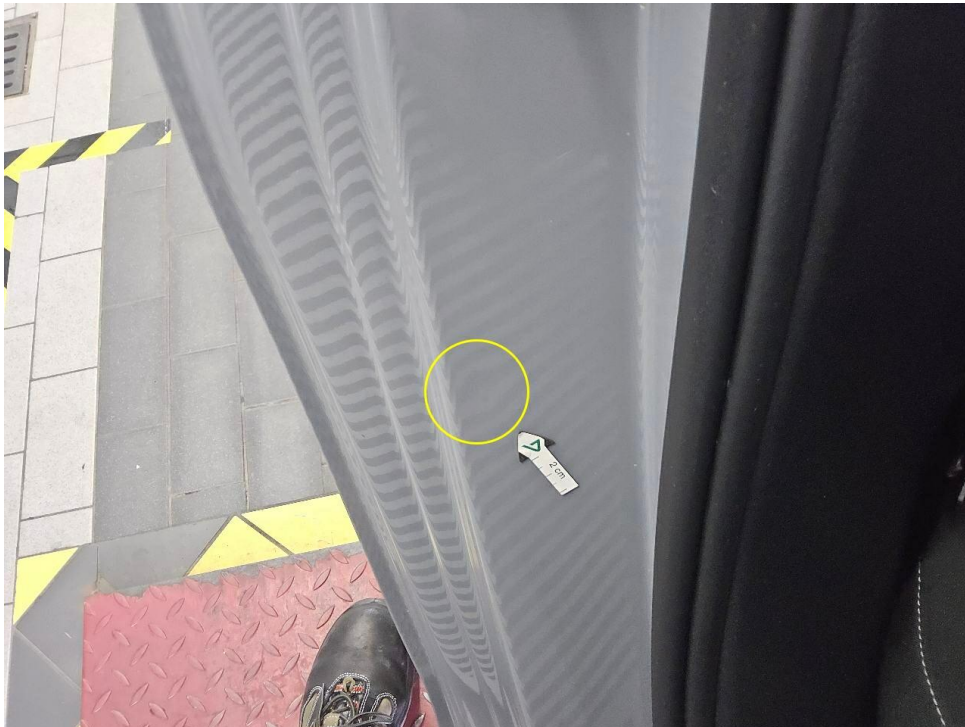
Bild 42 : Tür hinten rechts Einstieg, eingedellt

Bild 43 : Tür hinten rechts Einstieg, eingedellt

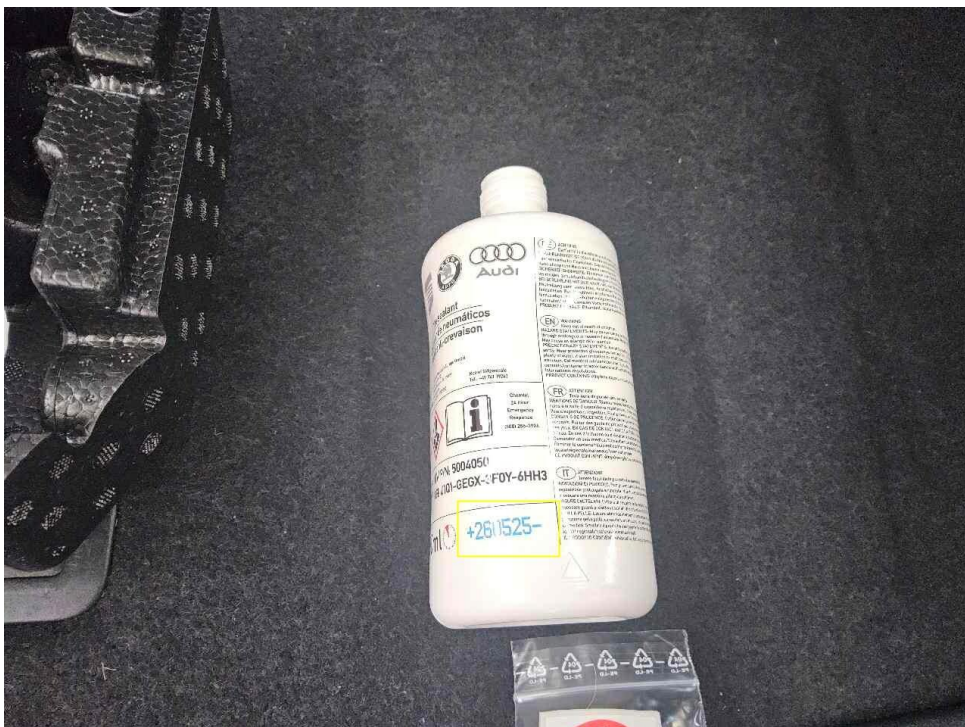
Bild 44 : Pannenset Reifendichtmittel, abgelaufen

| Achse | Reifenbezeichnung | Hersteller/Typ | Art | Profiltiefe |
|---|---|---|---|---|
| Pannenset | Füllflasche haltbar bis 26.05.2025 | | | |
