**Fahrzeug:** KIA Niro EV Inspiration Schräghecklimousine 5-türig 0 ccm 204 PS / 150 KW Elektrisch Automatik

## Zustandsbericht

| <b>Berichtsnummer :</b> | <b>0000000934999-DE613</b> | | |

#### Kia Niro (SG2)(2022->) e-Niro Inspiration

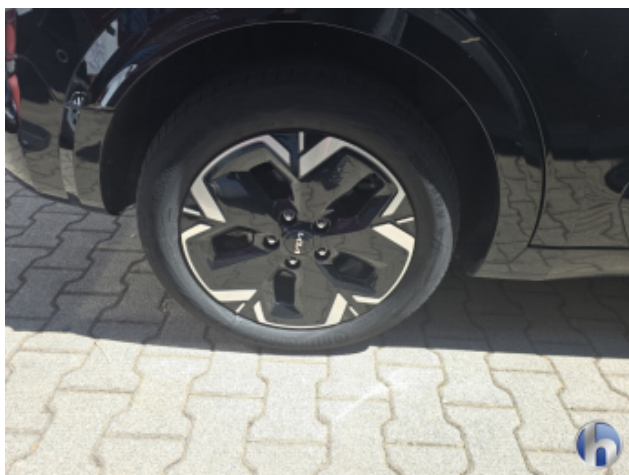
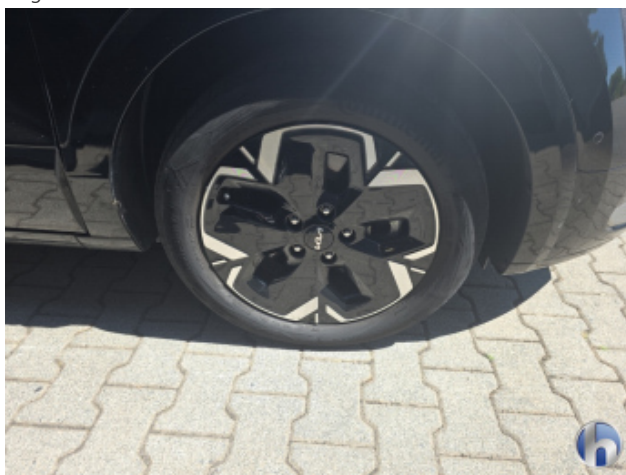
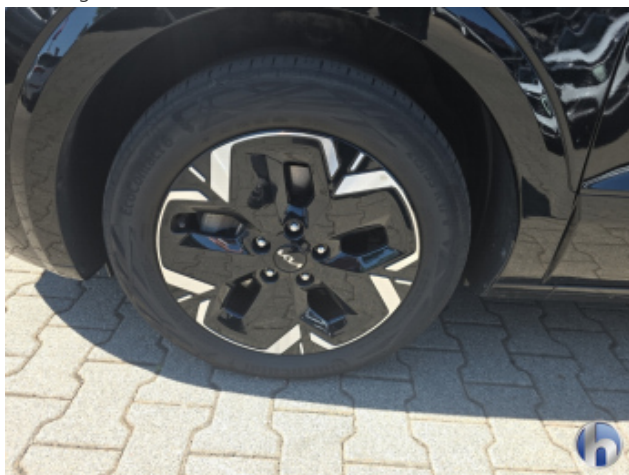
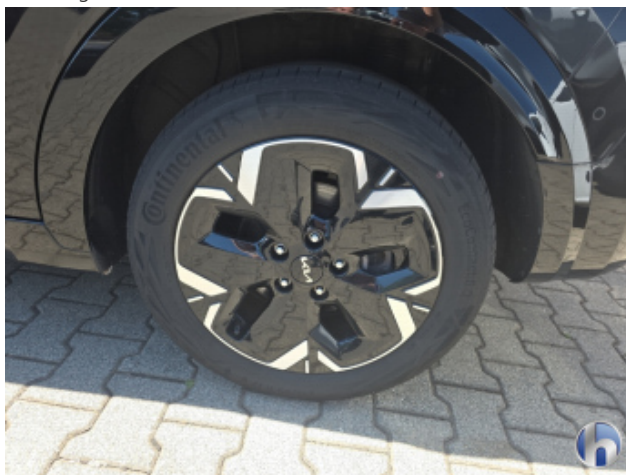
Bereifung

| | Sommerreifen | Aluminium original |
|---|---|---|
| 1. Achse - links / Zust. | Continental | 215/55/R17/94V 3 mm |
| 1. Achse - rechts / Zust. | Continental | 215/55/R17/94V 2.5 mm |
| 2. Achse - links / Zust. | Continental | 215/55/R17/94V 3 mm |
| 2. Achse - rechts / Zust. | Continental | 215/55/R17/94V 3 mm |
| Verkehrssicherheit: | Verkehrssicher | |

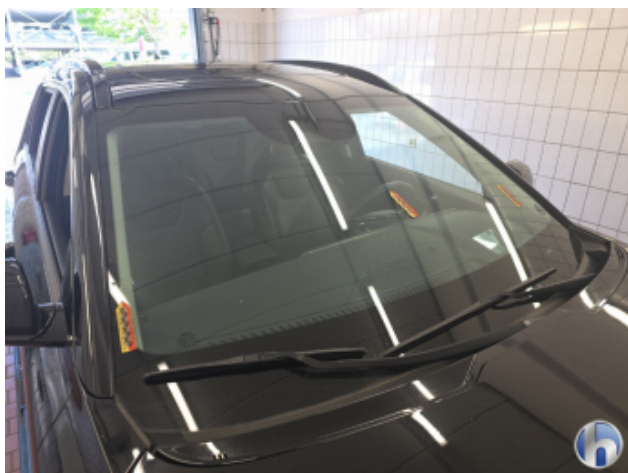
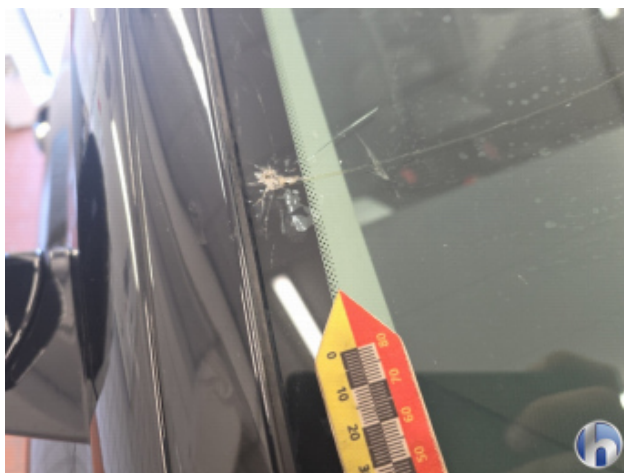
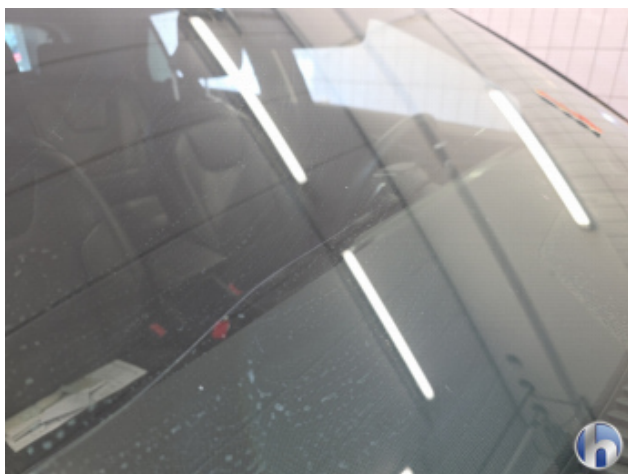
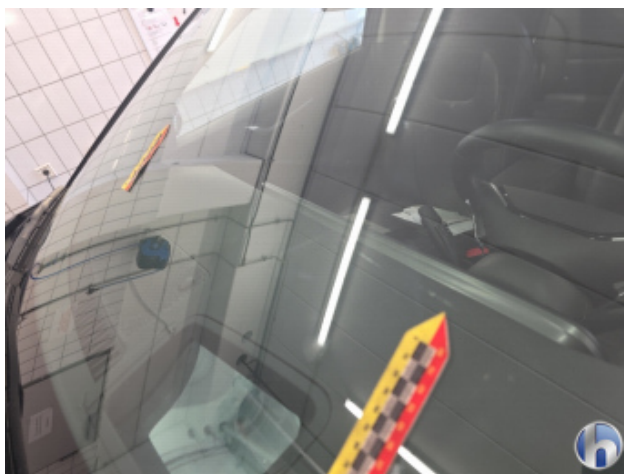
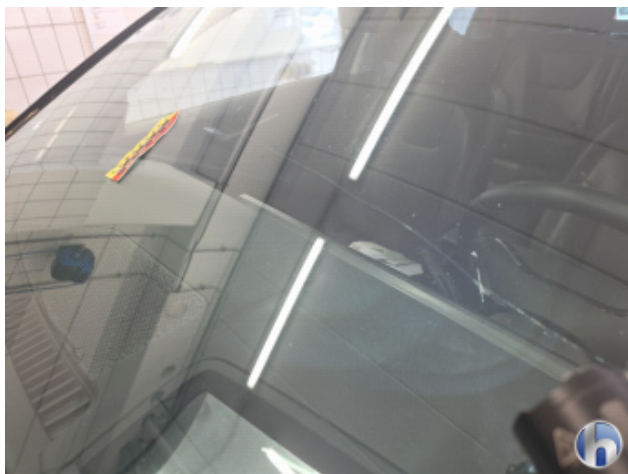
| | Bauteil | Schaden | Rep.-Art |
|---|---|---|---|
| 1. | Windschutzscheibe | Riss | Erneuern |

1. Windschutzscheibe  
Riss - Erneuern

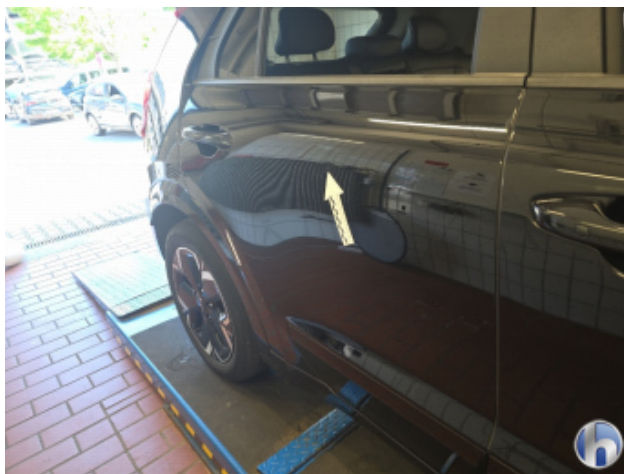
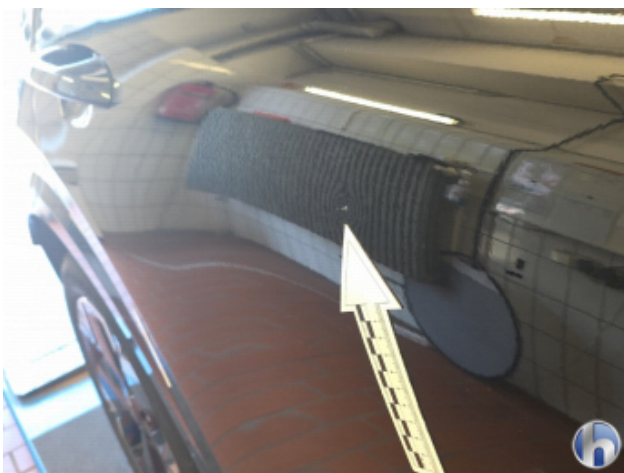
| | Bauteil | Schaden | Rep.-Art |
|---|---|---|---|
| 2. | Tür Hinten - Rechts | Delle Bis 20 Mm Mit Lackschaden | Smart Repair |

2. Tür Hinten - Rechts  
Delle Bis 20 Mm Mit Lackschaden - Smart Repair

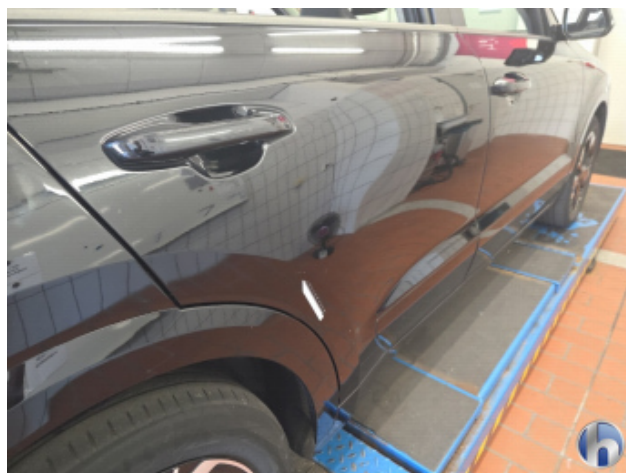
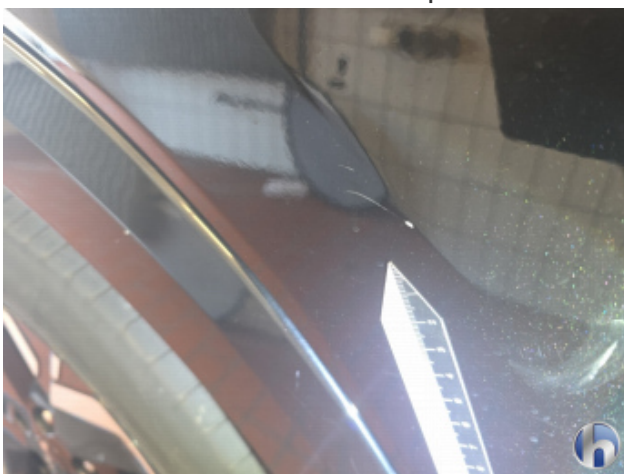
| | Bauteil | Schaden | Rep.-Art |
|---|---|---|---|
| 3. | Tür Hinten - Rechts | Kratzer | Smart Repair |

3. Tür Hinten - Rechts  
**Kratzer - Smart Repair**

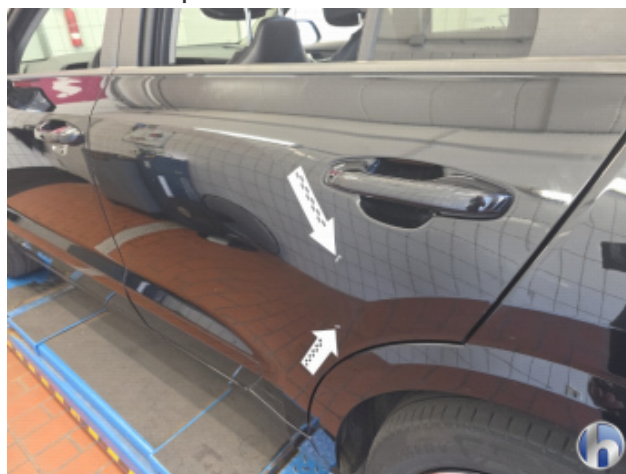
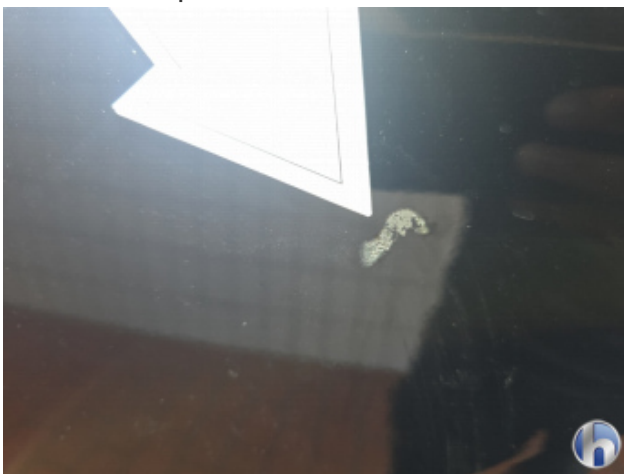
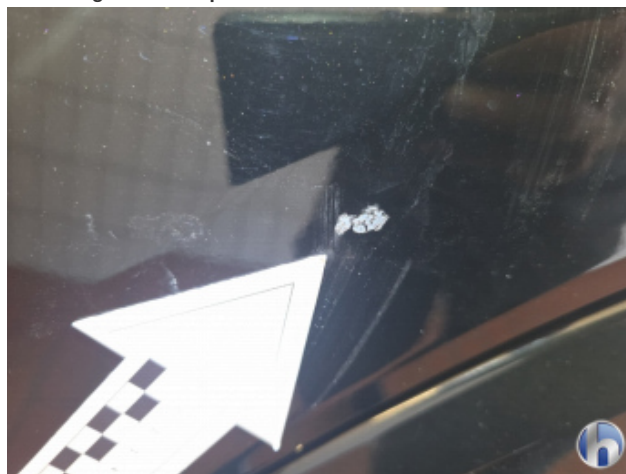
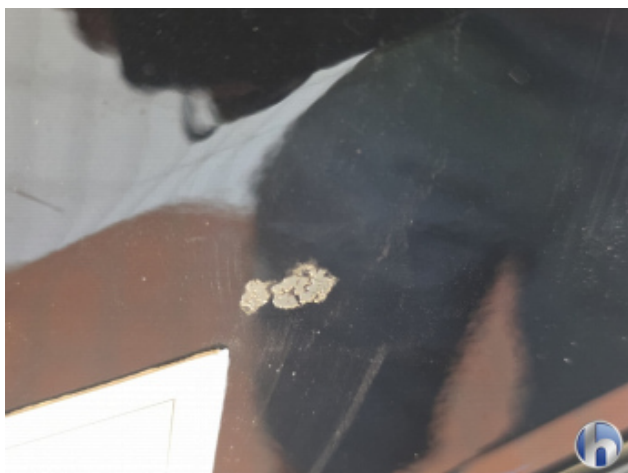
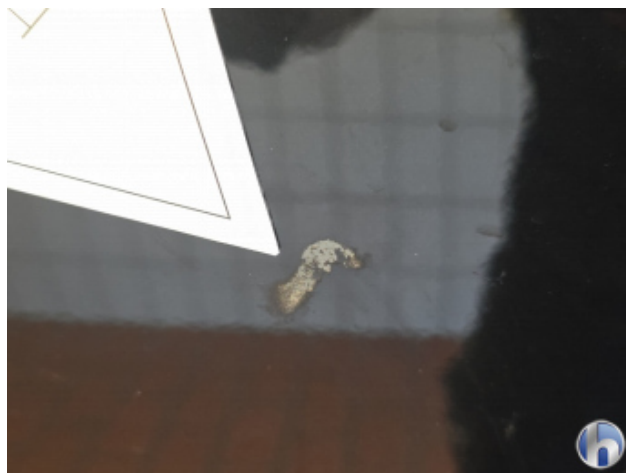
| | Bauteil | Schaden | Rep.-Art |
|---|---|---|---|
| 4. | Tür Hinten - Links | Verätzung | Smart Repair |

4. Tür Hinten - Links  
**Verätzung - Smart Repair**

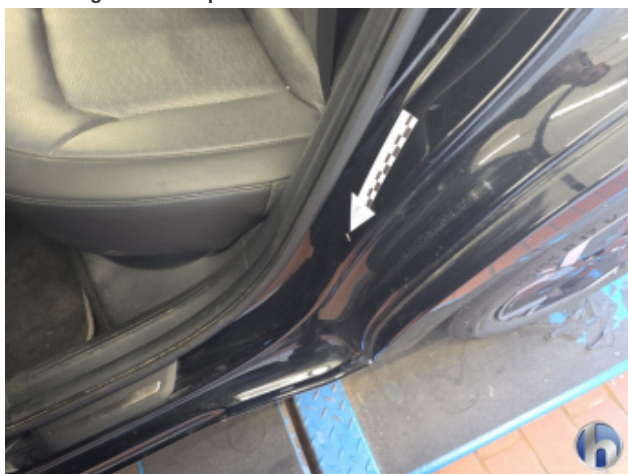
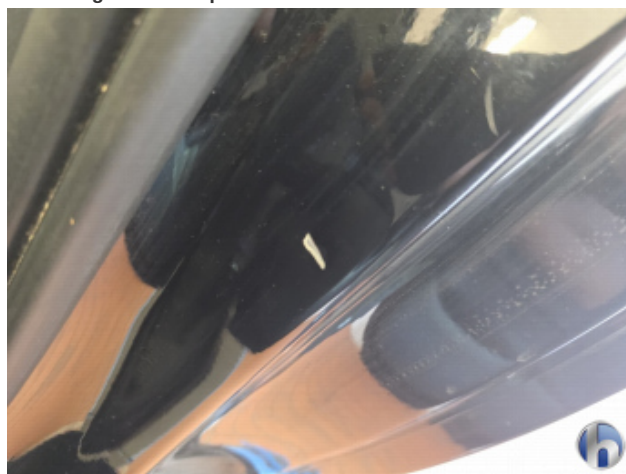
| | Bauteil | Schaden | Rep.-Art |
|---|---|---|---|
| 5. | Türeinstieg Hinten - Links | Kratzer | Smart Repair |

5. Türeinstieg Hinten - Links  
**Kratzer - Smart Repair**

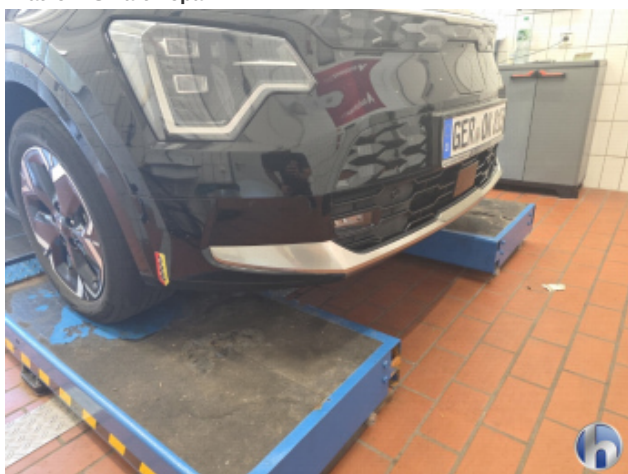
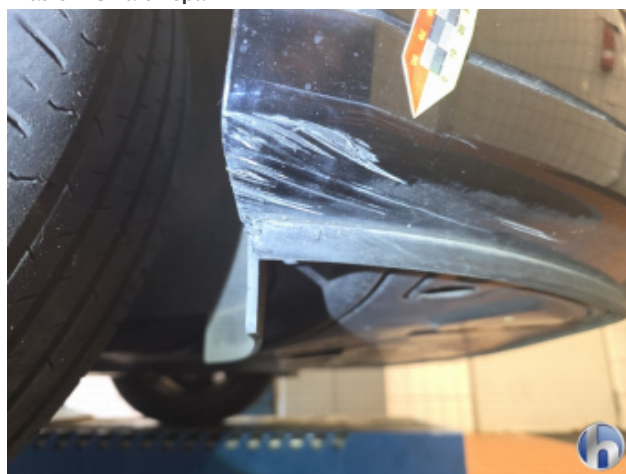
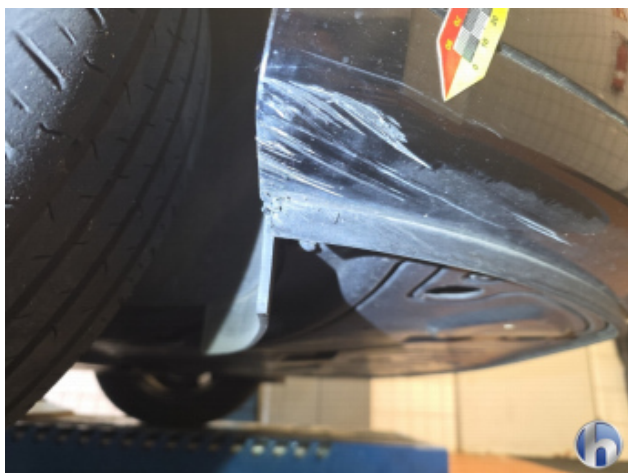
| | Bauteil | Schaden | Rep.-Art |
|---|---|---|---|
| 6. | Stoßfänger Vorne | Beschädigt | Smart Repair |

6. Stoßfänger Vorne  
**Beschädigt - Smart Repair**
