# Peugeot

308 SW1.2

VIN: VR3FRHNSXRY522253

## Détails de l'inspection

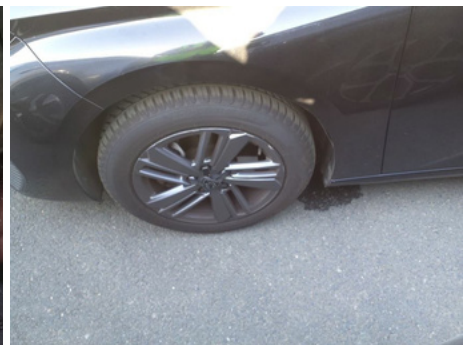
#	Élément	Dom mma g e	Correction
001	Jante / Avant Gauche Matériau : Alliagealuminium / Diamètre Jante/Pneu : 16 "	Rayure	Réparation

Jante / Avant Gauche / Rayure

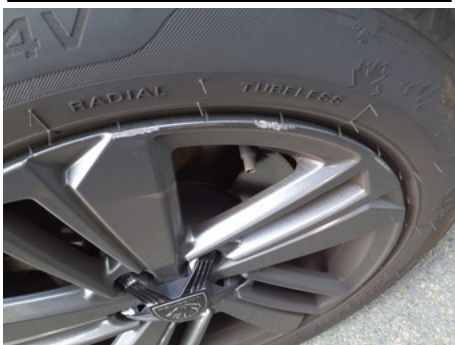
Jante / Avant Gauche / Rayure

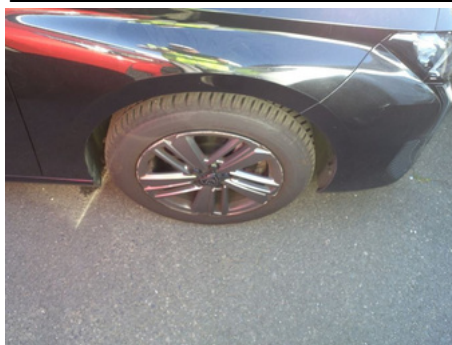
002	<p>Jante / Avant Droit Matériau : Alliagealuminium / Diamètre Jante/Pneu : 16 "</p>	Rayure	Réparation

Jante / Avant Droit / Rayure

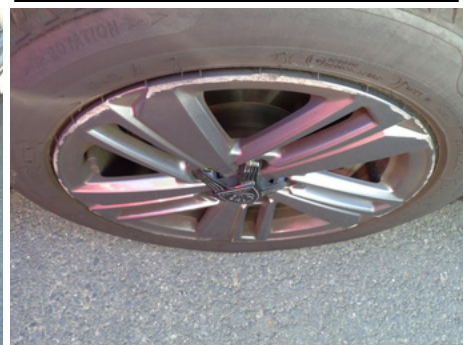
Jante / Avant Droit / Rayure

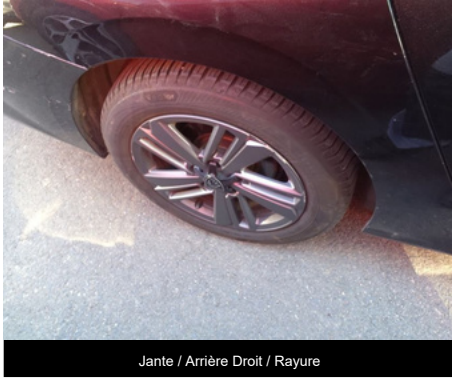
003	<p>Jante / Arrière Droit Matériau : Alliagealuminium / Diamètre Jante/Pneu : 16 "</p>	Rayure	Réparation

Jante / Arrière Droit / Rayure

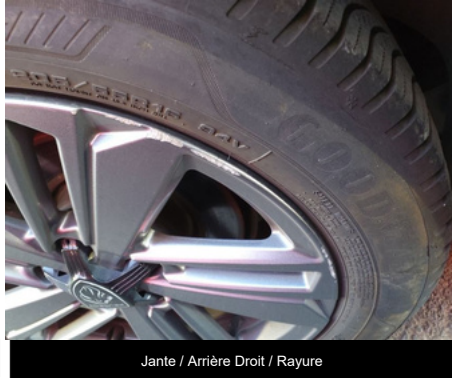
Jante / Arrière Droit / Rayure

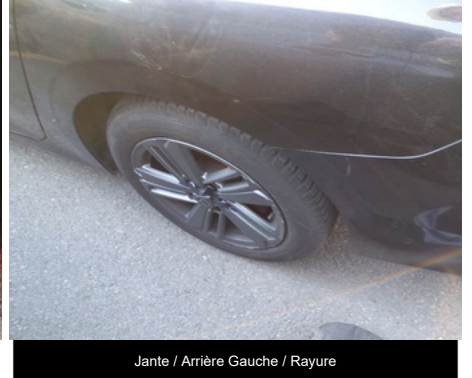
004	<p>Jante / Arrière Gauche Matériau : Alliagealuminium / Diamètre Jante/Pneu : 16 "</p>	Rayure	Réparation

Jante / Arrière Gauche / Rayure

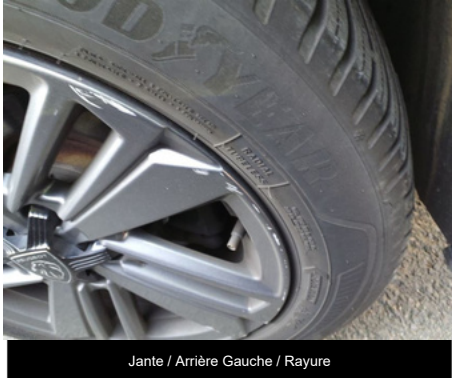
Jante / Arrière Gauche / Rayure

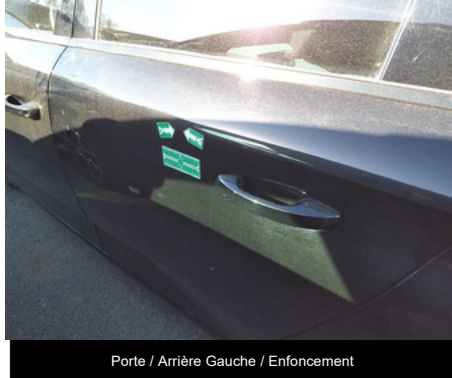
005	<p>Porte / Arrière Gauche</p>	Enfoncement	Smart repair

Porte / Arrière Gauche / Enfoncement

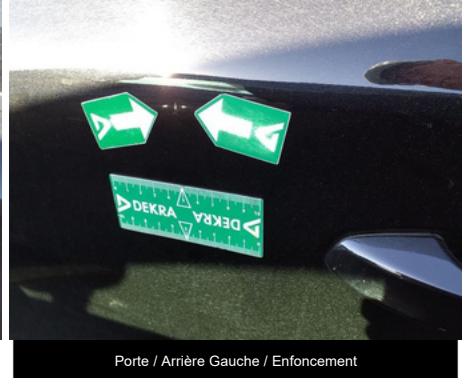
Porte / Arrière Gauche / Enfoncement

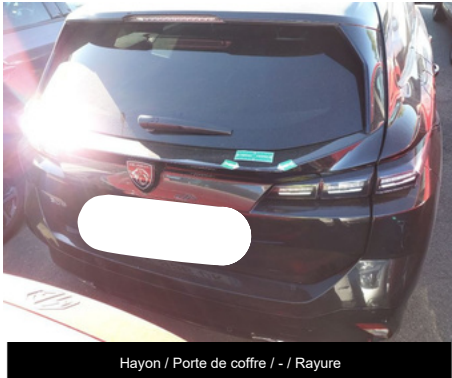
006	<p>Hayon / Porte de coffre / -</p>	Rayure	Peinture

Hayon / Porte de coffre / - / Rayure

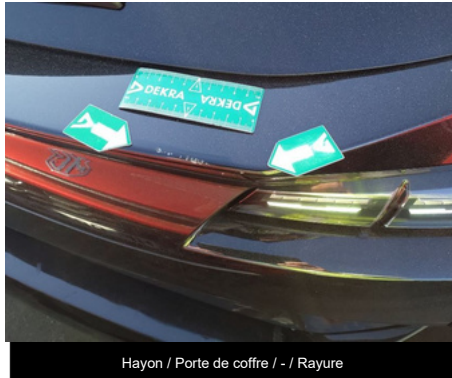
Hayon / Porte de coffre / - / Rayure

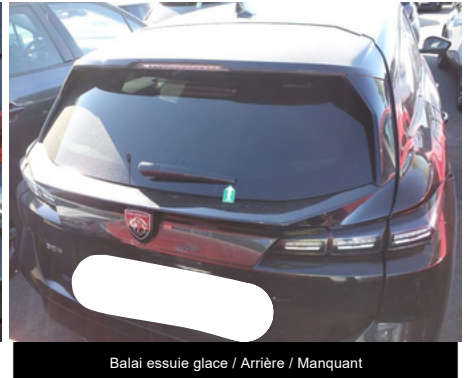
007	<p>Balai essuie glace / Arrière</p>	Manquant	Acceptable

Balai essuie glace / Arrière / Manquant

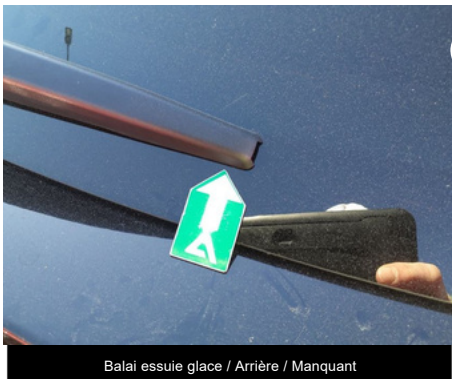
Balai essuie glace / Arrière / Manquant

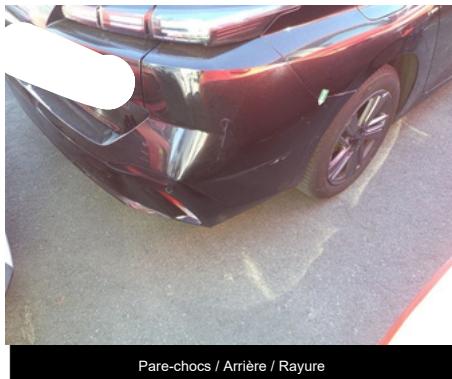
008	Pare-chocs / Arrière	Rayure	Peinture
009	Aile / Arrière Droit	Enfoncement	Smart repair
010	Pare-brise / - Capteurdepluie : Oui	Eclat	Acceptable
011	Pare-chocs / Avant	Rayure	Peinture

Pare-chocs / Arrière / Rayure

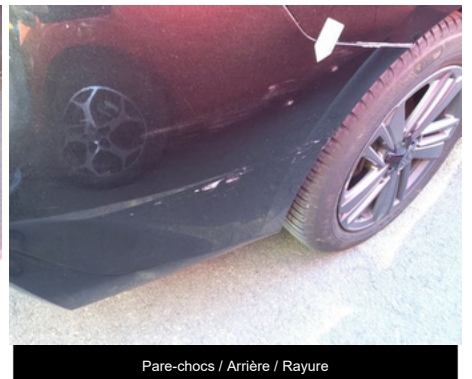
Pare-chocs / Arrière / Rayure

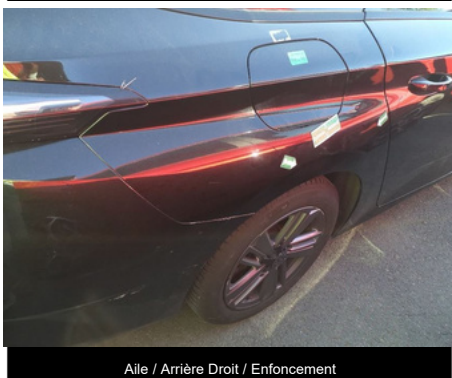
Aile / Arrière Droit / Enfoncement

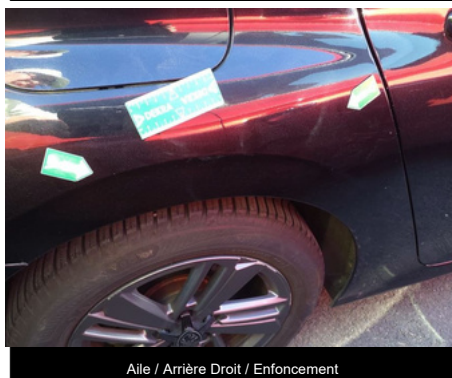
Aile / Arrière Droit / Enfoncement

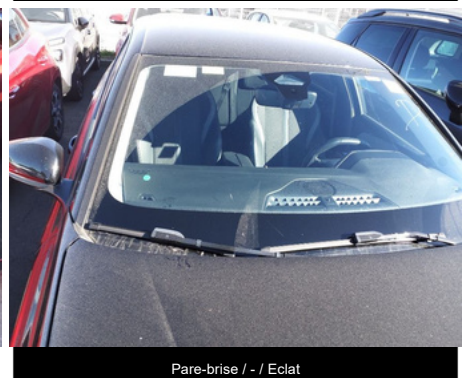
Pare-brise / - / Eclat
