# Zustandsbericht / Minderwertgutachten

Auftraggeber Mobilize Financial Services, eine Marke der RCI Banque S.A., Niederlassung  
Deutschland, Jagenbergstr. 1, 41468 Neuss  
Besichtigung 17.04.2026

| Hersteller | Renault | Typ / Verkaufsbez. | Austral (07.2022->) / Austral |

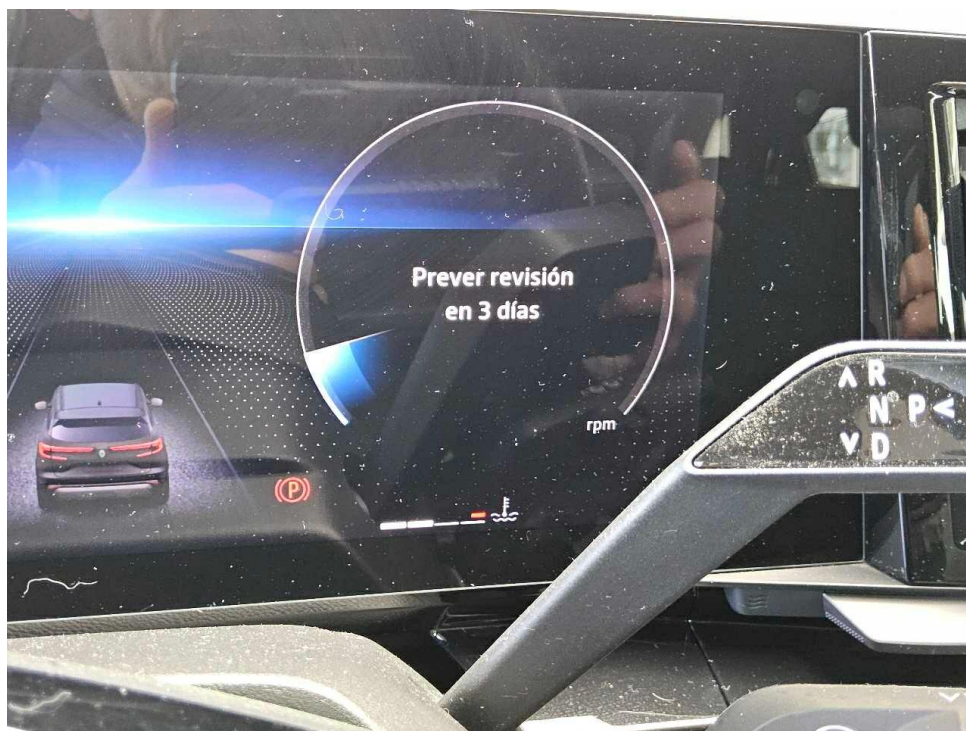
Bild 11 : Inspektion fällig

1. Inspektion fällig, erneuern (Bild 11)
2. Motor ölfleucht, prüfen und Befund festlegen, Schadenerweiterung möglich (Bild 12, 13)
3. Frontspoiler, verformt, erneuern (Bild 14, 15, 16)
4. Seitenteil hinten rechts Schutzleiste Lackierung, zerkratzt, smart repair (Bild 17)
5. Stoßfänger hinten Lackierung, verschrammt, smart repair (Bild 18)

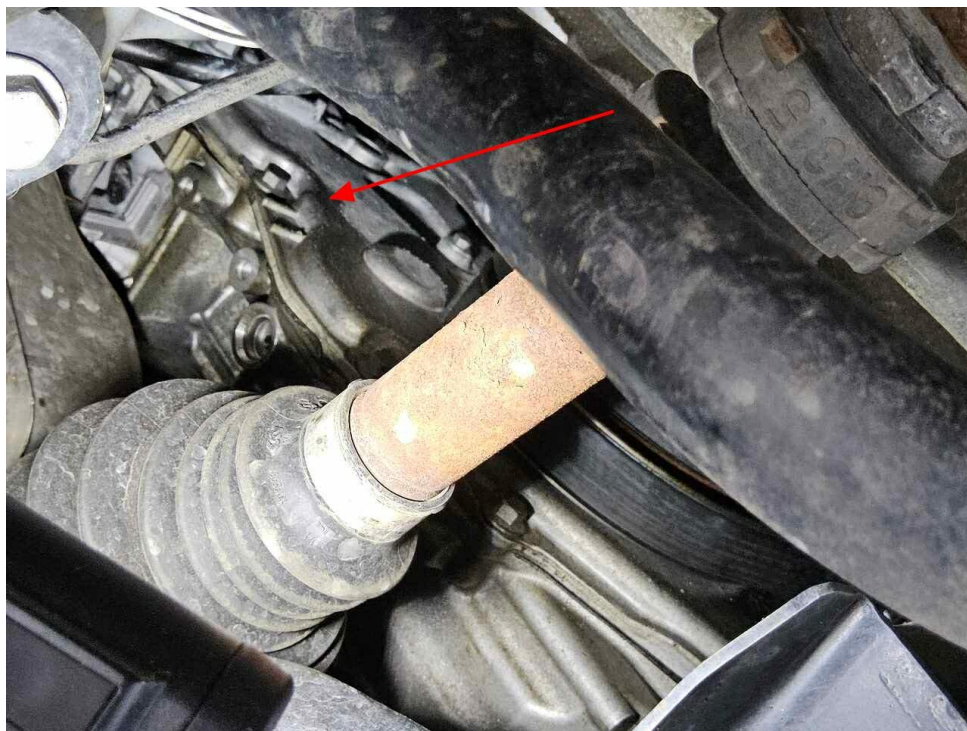
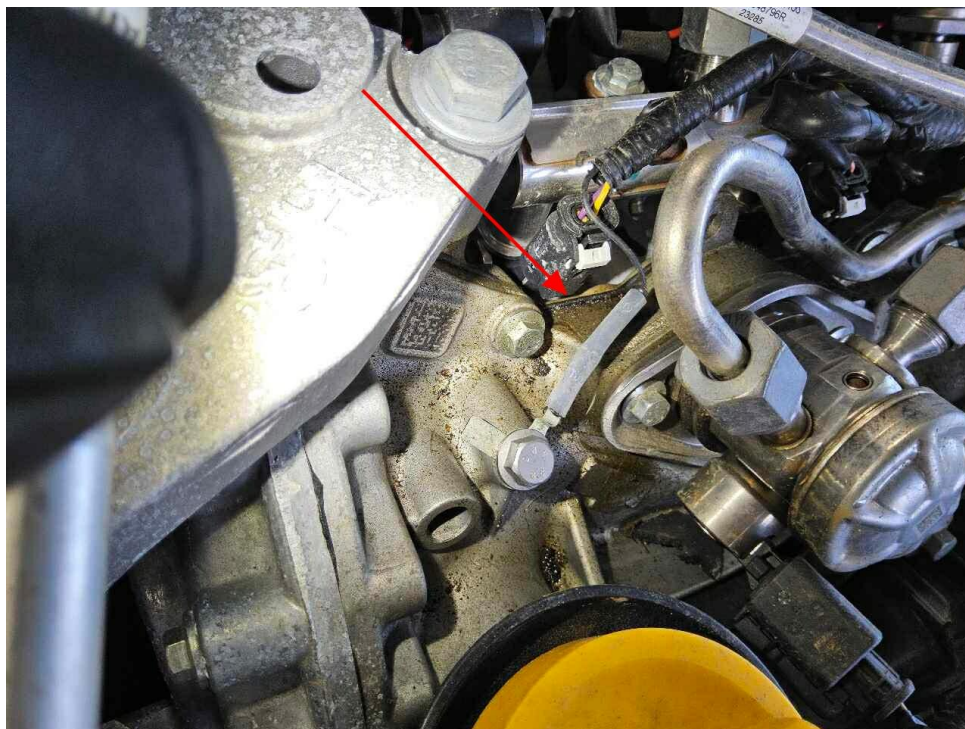
Bild 12 : Motor ölfleucht

Bild 13 : Motor ölfeucht

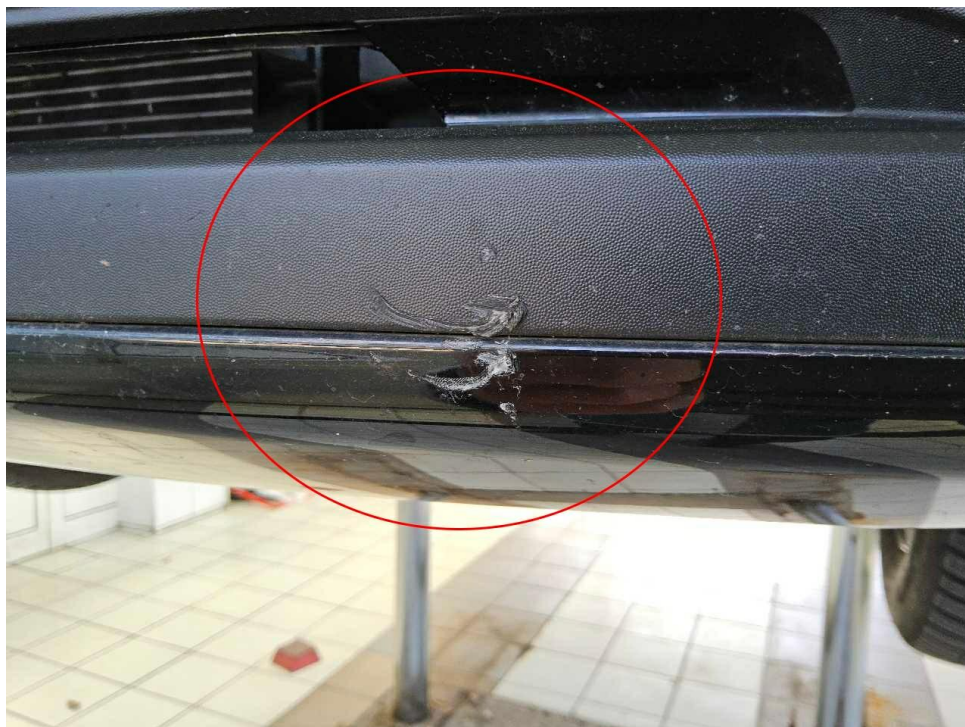
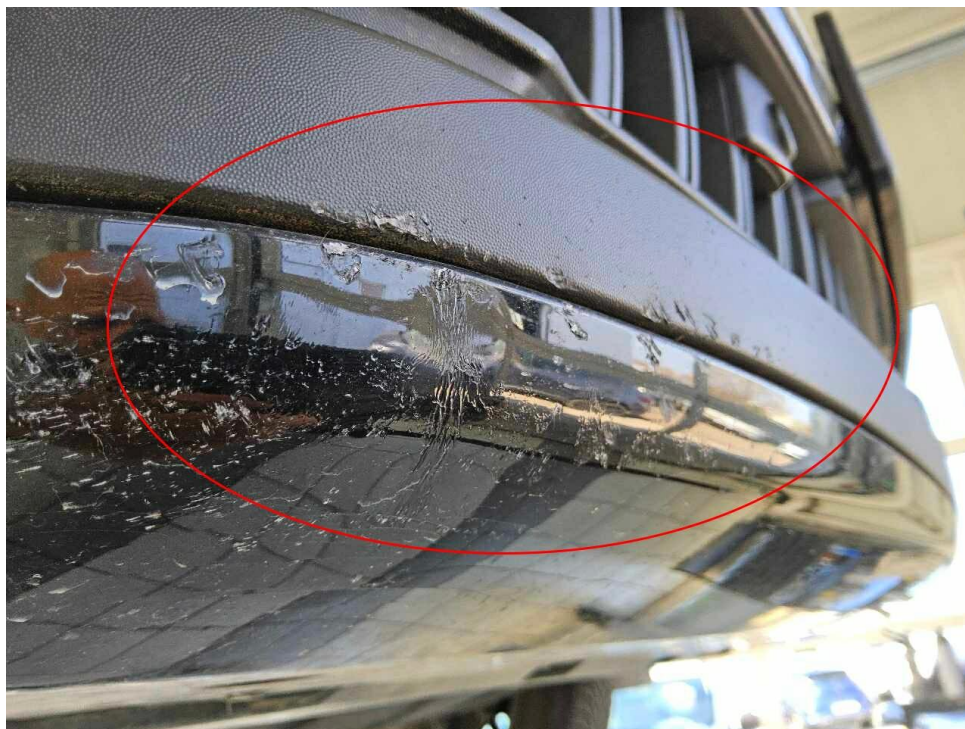
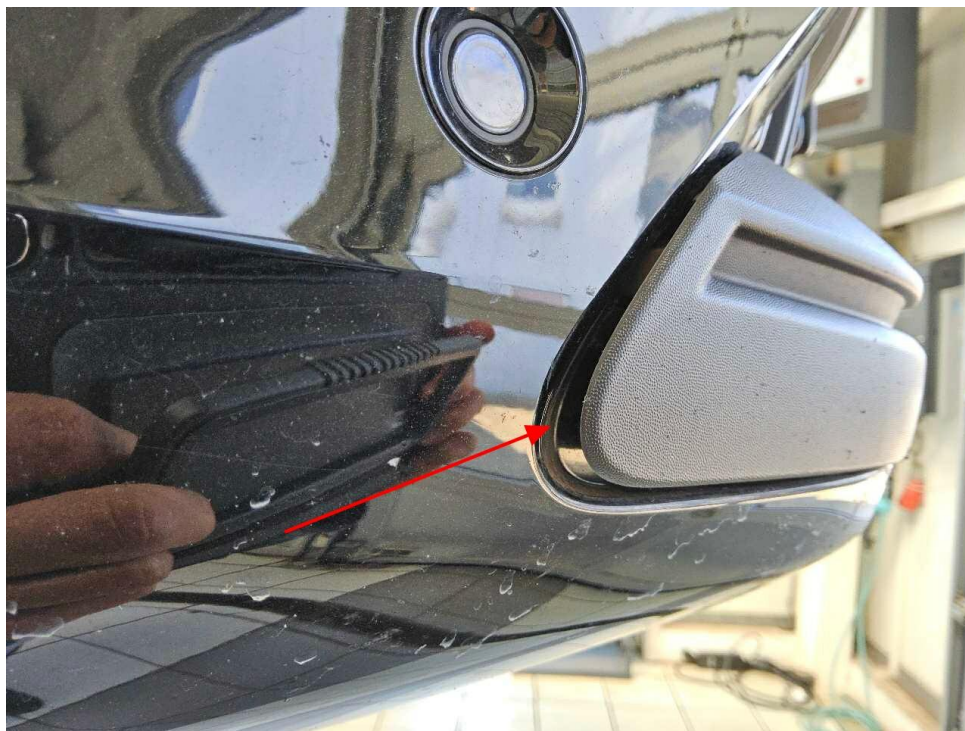
Bild 14 : Frontspoiler, verformt, erneuern

Bild 15 : Frontspoiler, verformt, erneuern

Bild 16 : Frontspoiler, verformt, erneuern

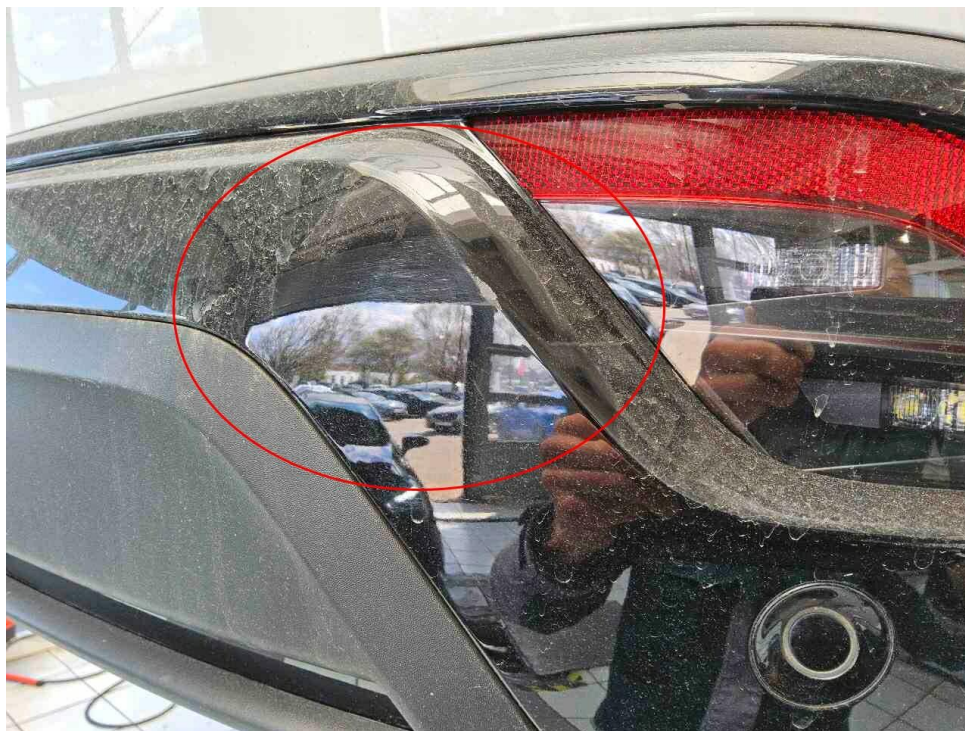
Bild 18 : Stoßfänger hinten Lackierung, verschrammt, smart repair
