Lynk & Co 01

Informazioni Veicolo

Riepilogo dei danni

### Danni

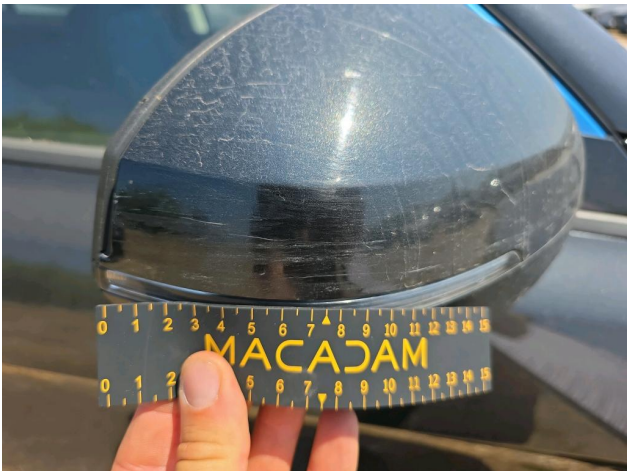
**Calotta retrovisore esterno dx**  
Graffiature  
Verniciatura  
Destra

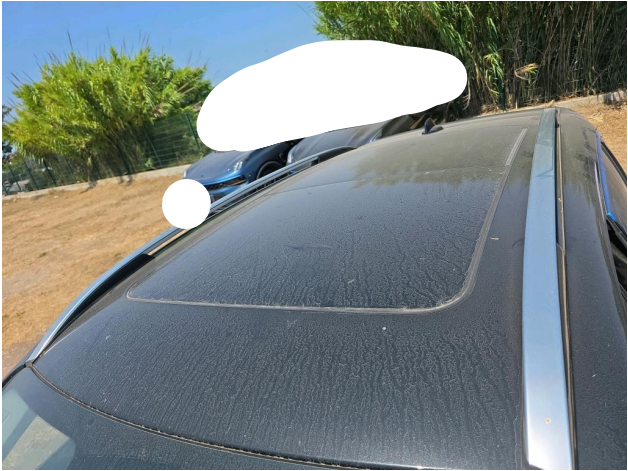
**Carrozzeria/Corpo**  
Senza danni  
Nessuna riparazione  
Tetto e altri

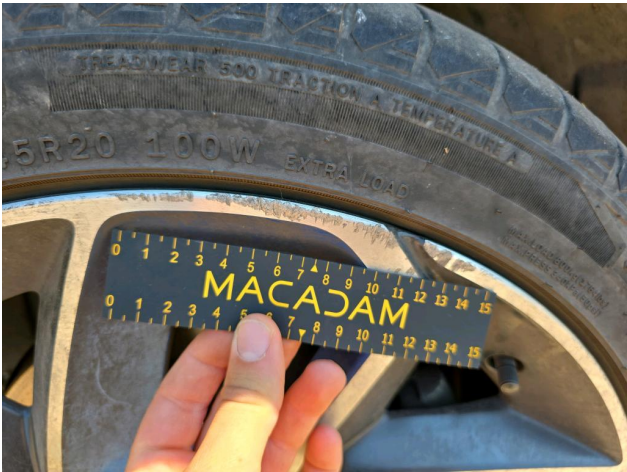
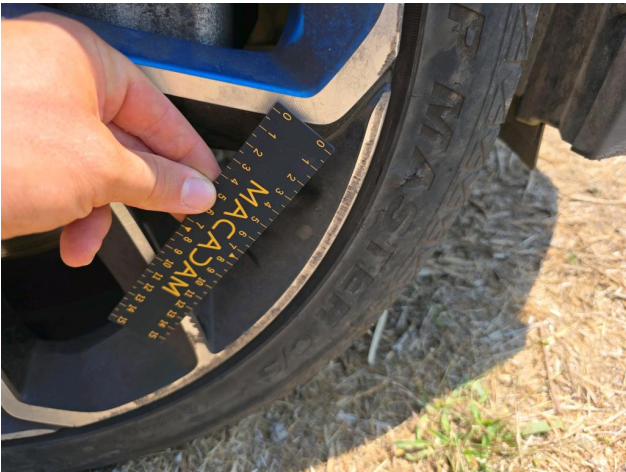
**Cerchio in lega ant. Dx**  
Graffiature  
Riparare / sostituire (somma forfettaria)  
Ruote

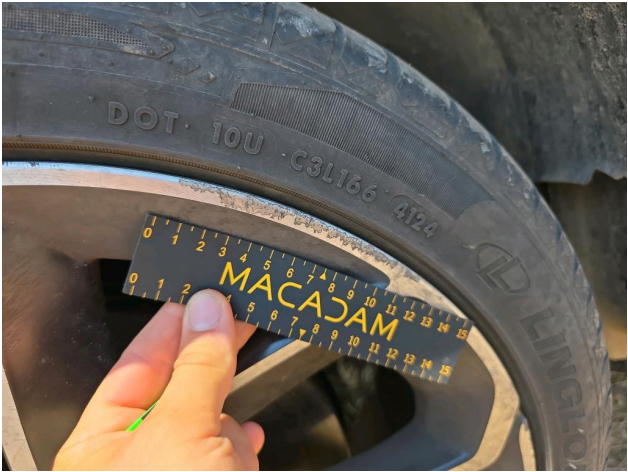
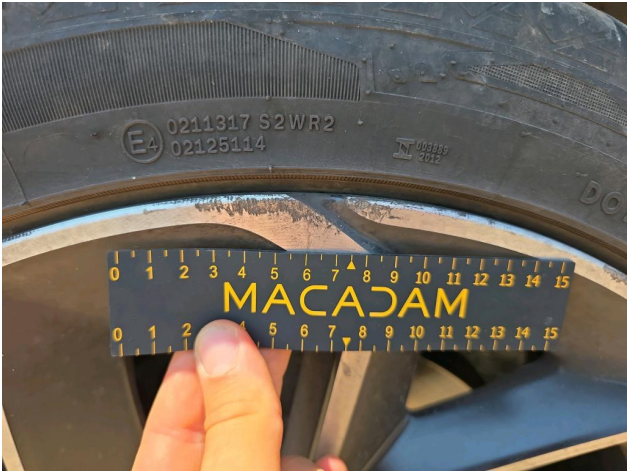
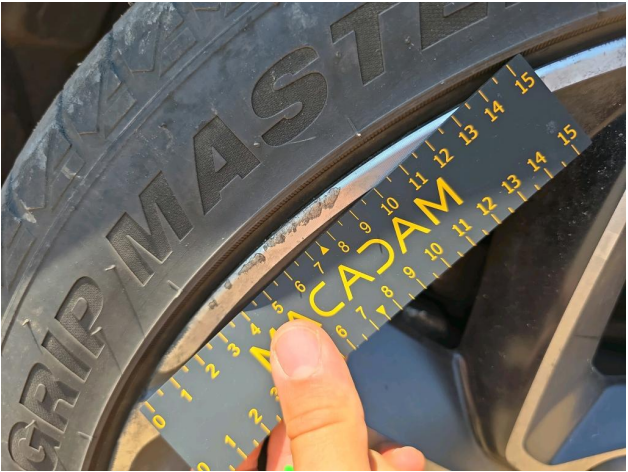
**Cerchio in lega ant. Sx**  
Graffiature  
Riparare / sostituire (somma forfettaria)  
Ruote

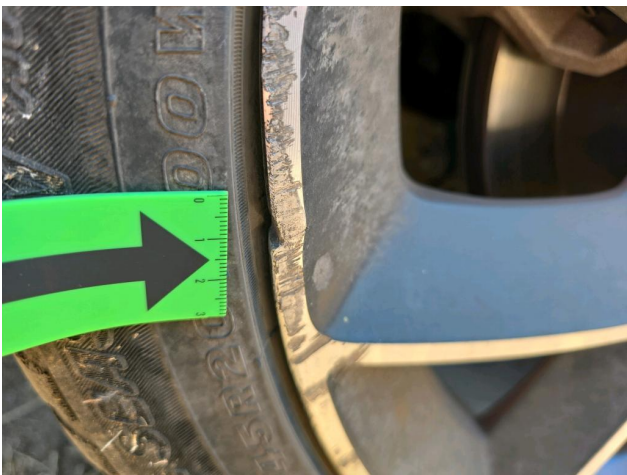
**Cerchio in lega post. Dx**  
Graffiature  
Sostituire  
Ruote

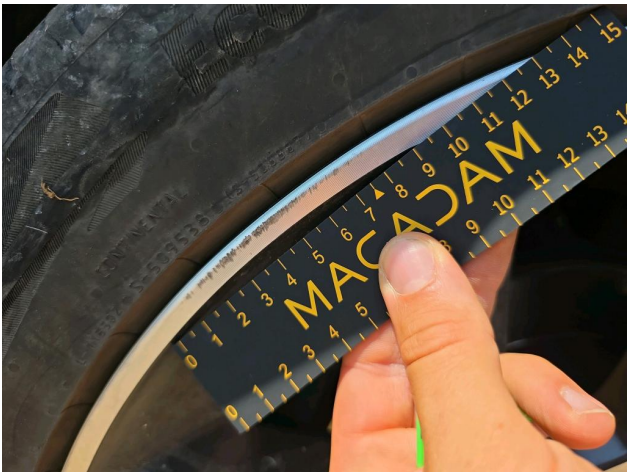
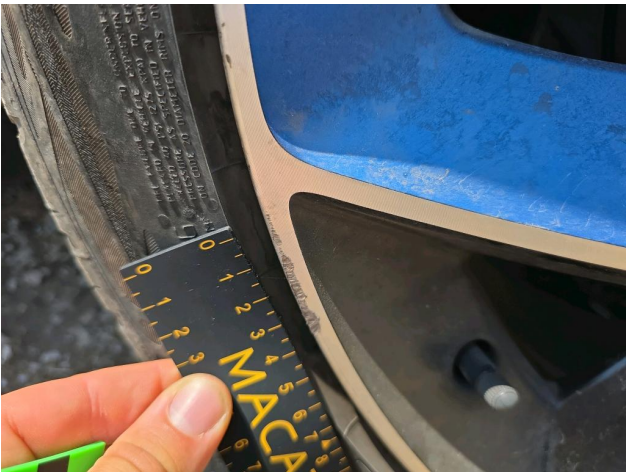
**Cerchio in lega post. Sx**  
Graffiature  
Riparare / sostituire (somma forfettaria)  
Ruote

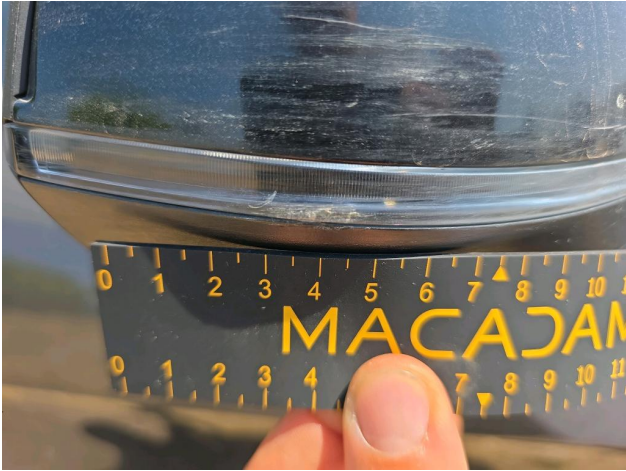
Indicatori di direzione laterali dx

- Graffiature
- Sostituire
- Destra

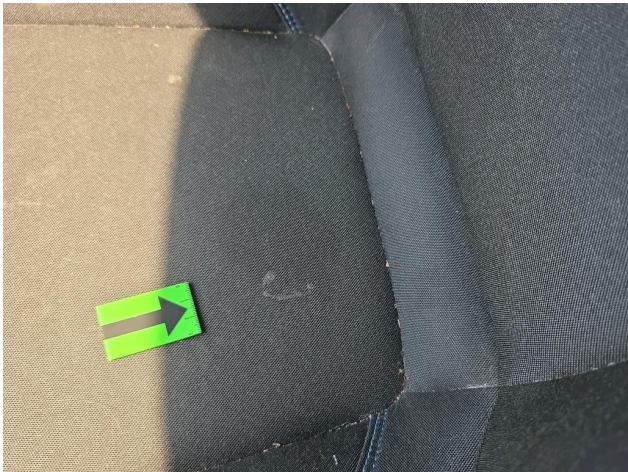
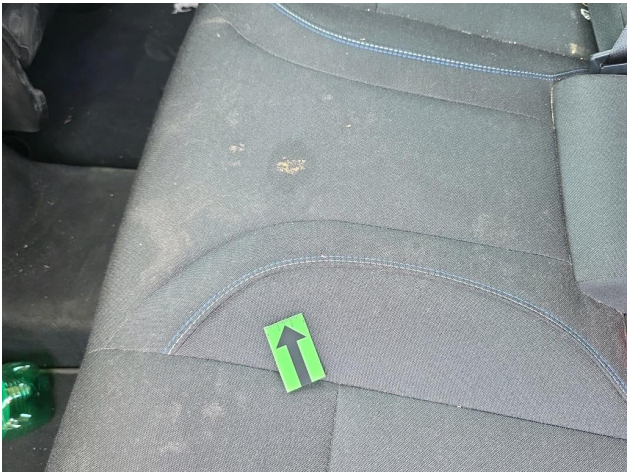
Interno veicolo

- Sporco
- Pulire
- Interni

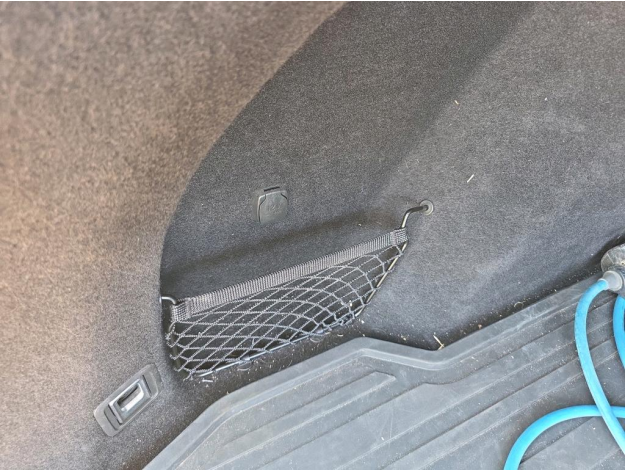
Kit di riparazione pneumatici

- Mancanza
- Riparare / sostituire (somma forfettaria)
- Dietro/posteriore

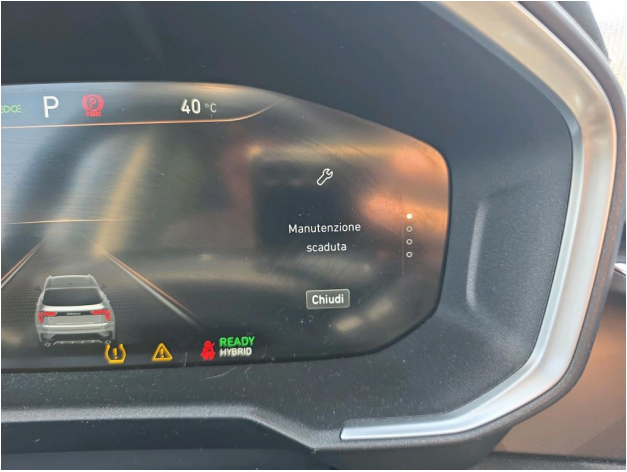
Manutenzione

- Mancanza
- Eseguire
- Interni

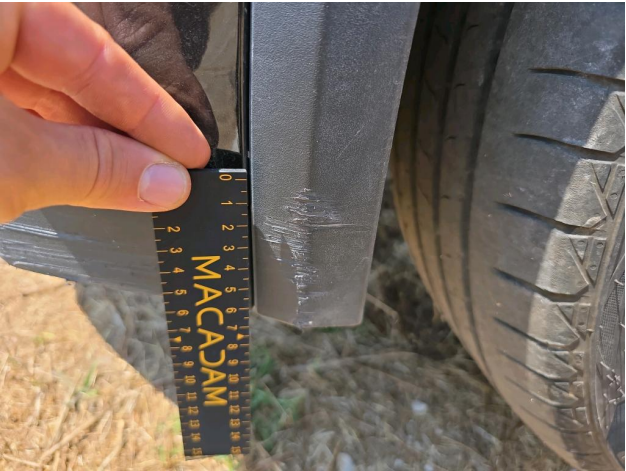
Modanatura arco passaruota ant. Sx

- Graffiature
- Sostituire
- Ruote

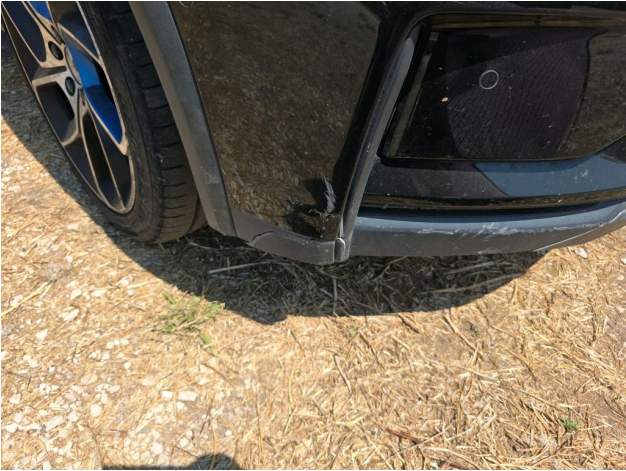
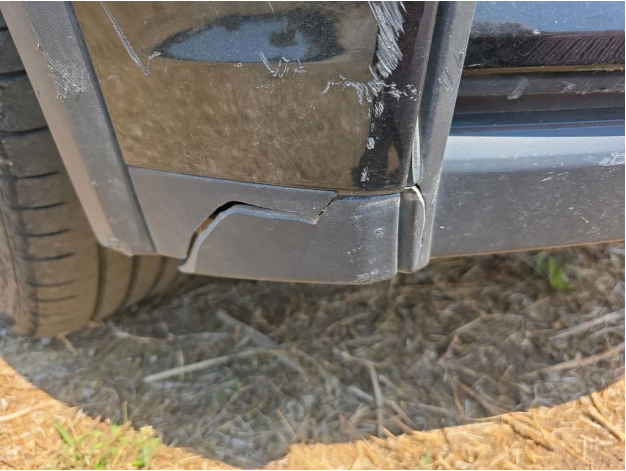
Modanatura paraurti Ant.(unico pezzo)

- Rotto
- Sostituire
- Davanti

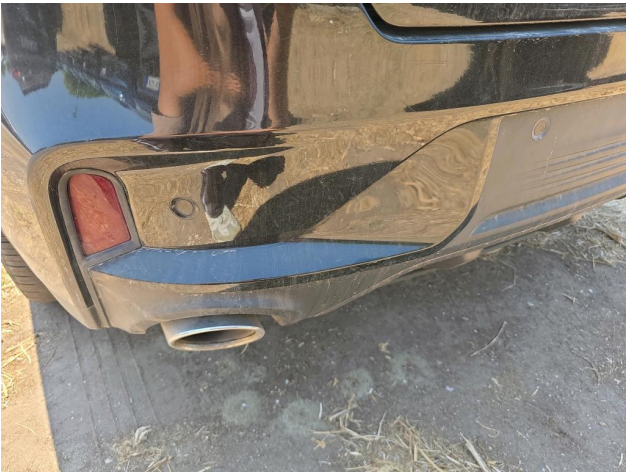
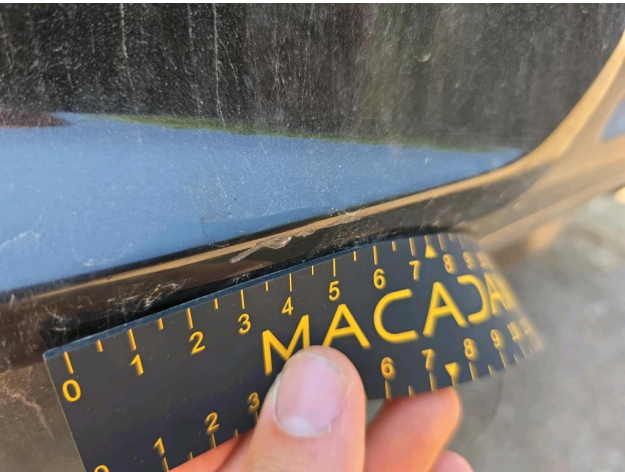
Modanatura sx paraurti Post.(quando separate)

- Graffiature
- Verniciatura
- Dietro/posteriore

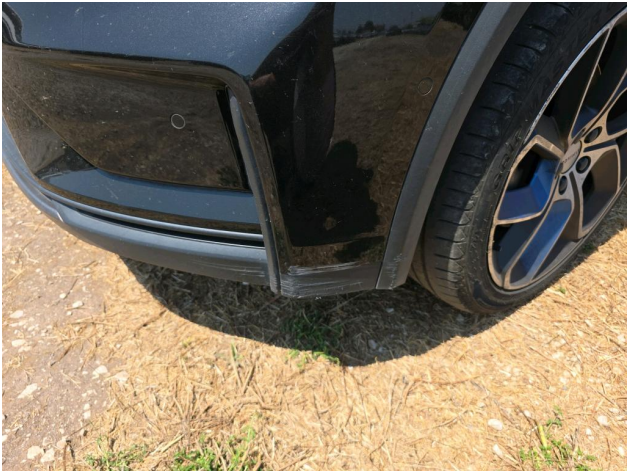
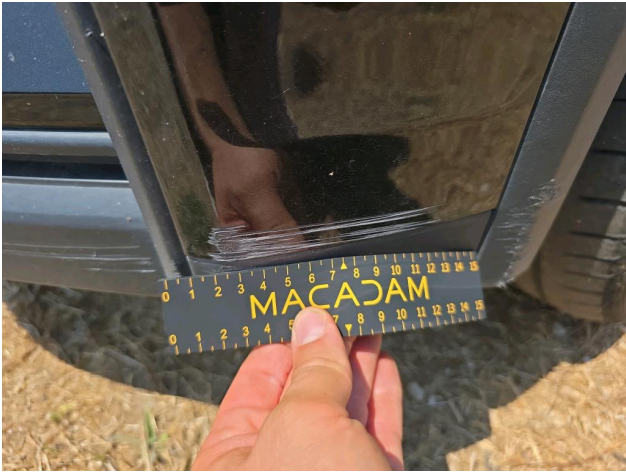
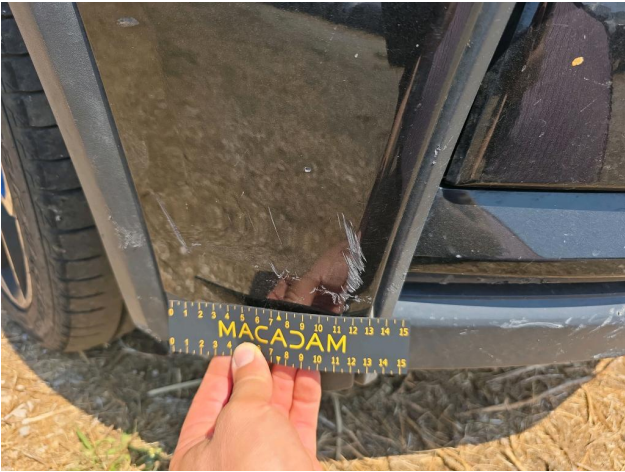
Paraurti ant.

- Graffiature
- Verniciatura
- Davanti

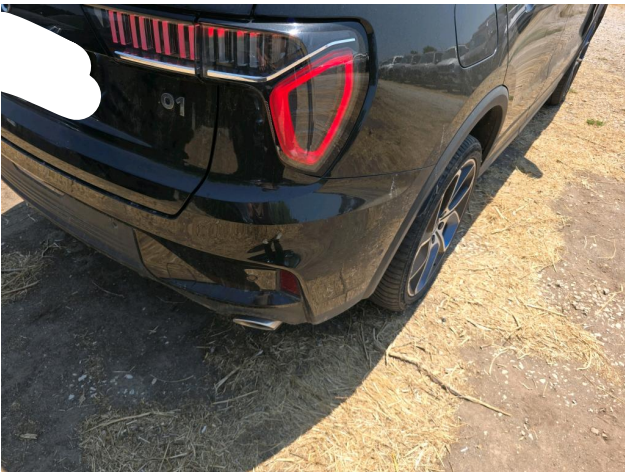
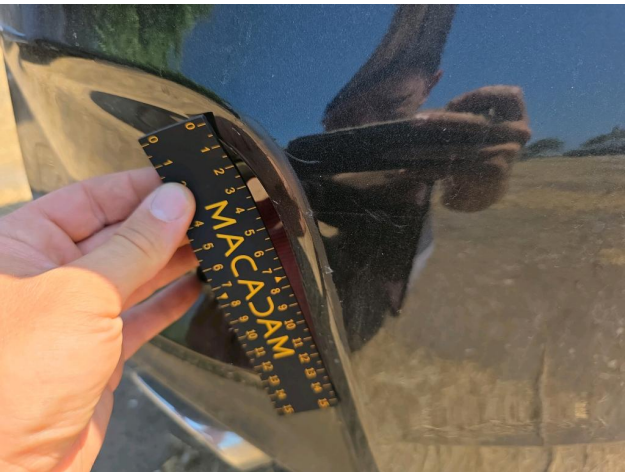
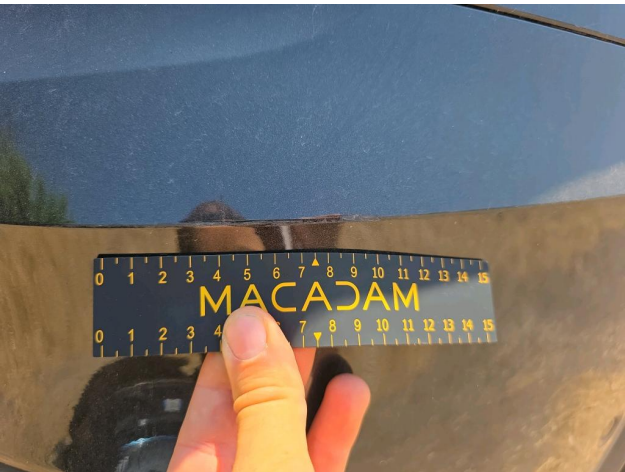
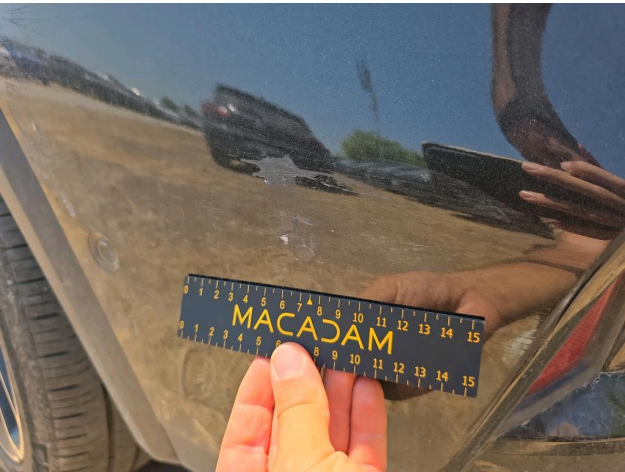
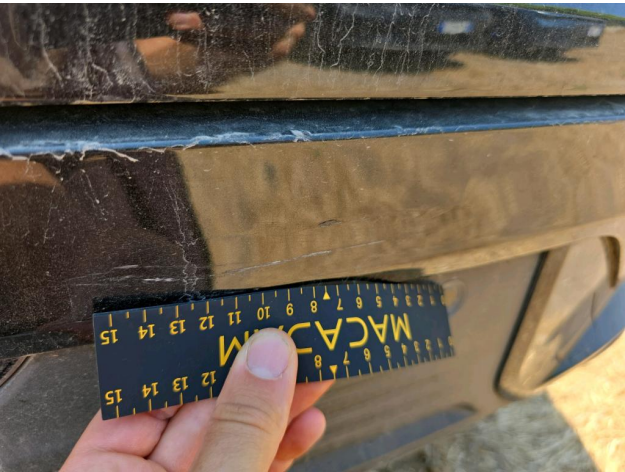
Paraurti post.

- Graffiature
- Verniciatura
- Dietro/posteriore

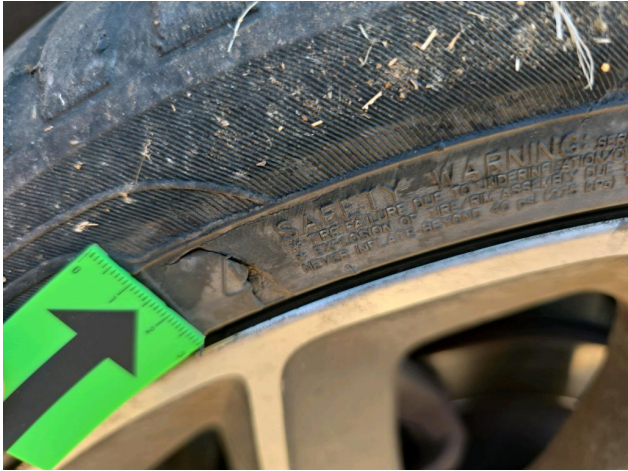
**Pneumatico post. Dx**  
Strappo/tagliato  
Sostituire  
Ruote

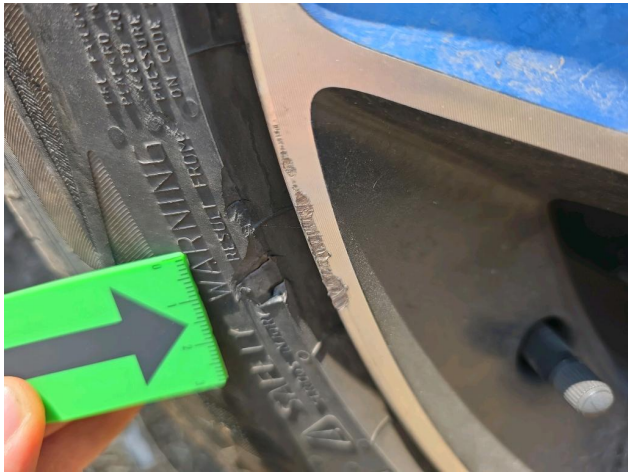
**Pneumatico post. Sx**  
Strappo/tagliato  
Sostituire  
Ruote

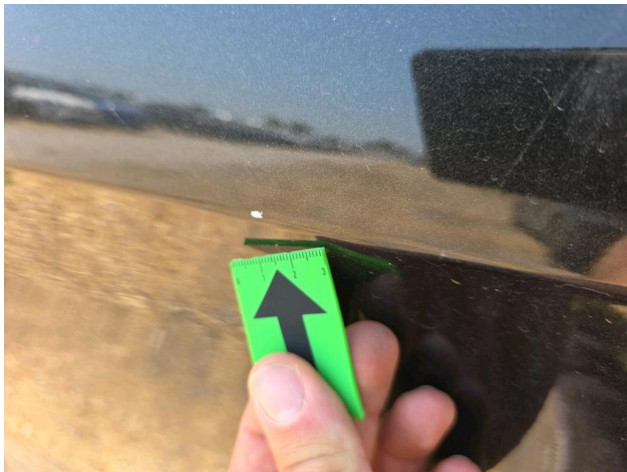
**Porta ant. Sx**  
Scheggiatura da pietrisco  
PRM  
Sinistra

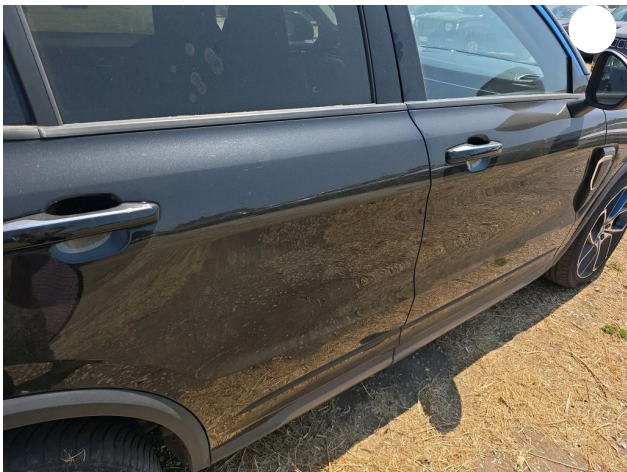
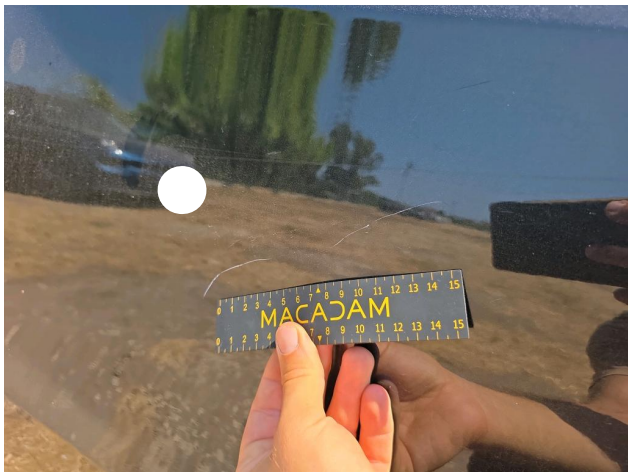
**Porta post. Dx**  
Graffiature  
Verniciatura  
Destra

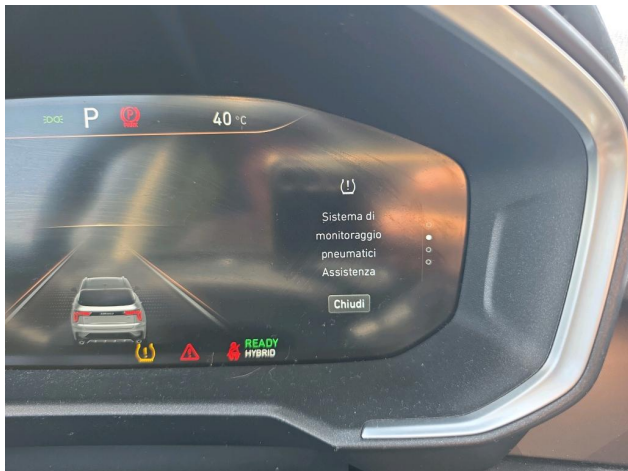
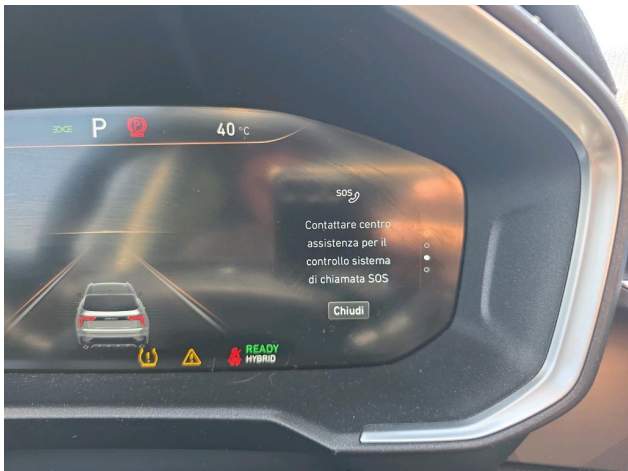
**Spia accesa**  
Spia lampeggiante  
Controllo/Controllare  
Interni

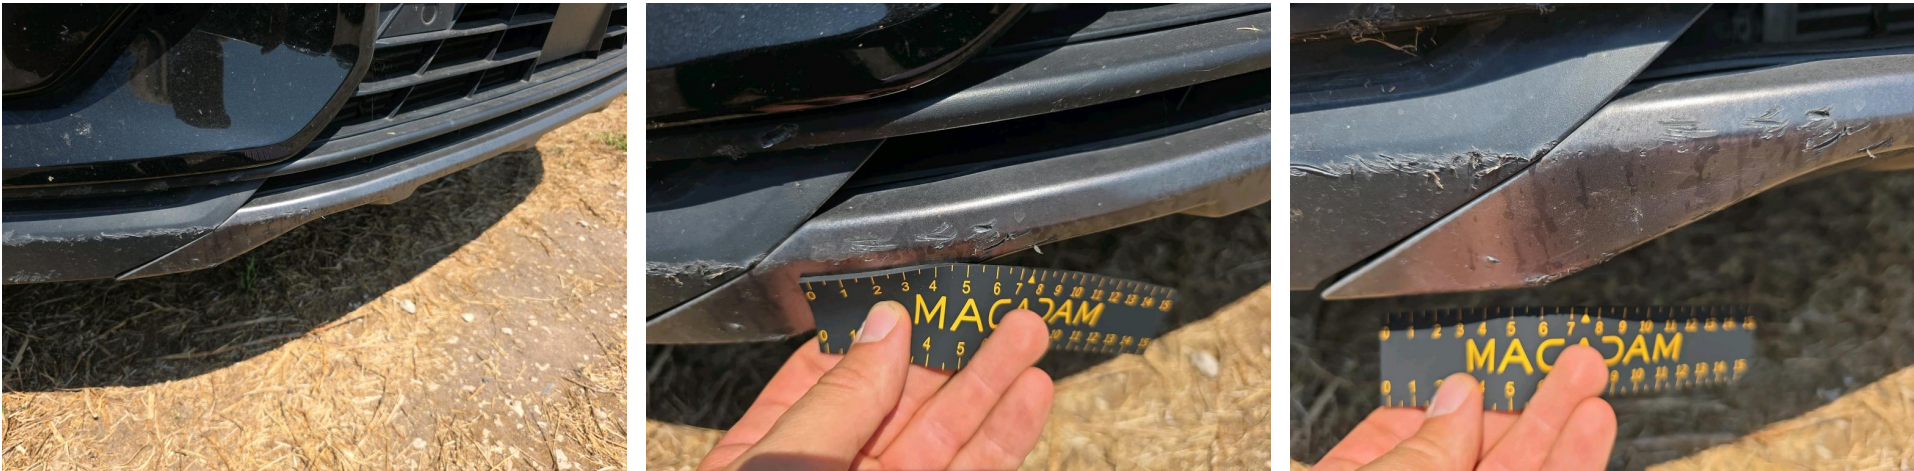
Spoiler paraurti ant.

Graffiature  
Verniciatura  
Davanti
