## Zustandsbericht

| Berichtsnummer : | 0000000927242-DE968 | | |

#### Hyundai Kona (OS)(2017->) Prime Elektro 2WD

| Erstzulassung / Baujahr: | 16.06.2022 / 2022 | Besichtigungsdatum/-ort: | 24.06.2026 13088 Berlin |

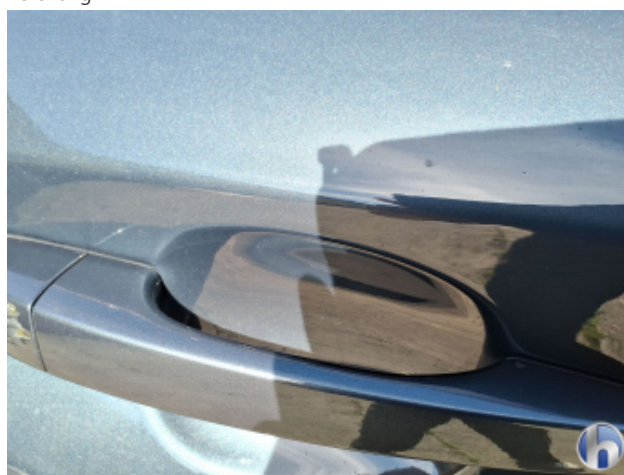
| | Bauteil | Schaden | Rep.-Art |
|---|---|---|---|
| 1. | Tür Hinten - Rechts | Kratzer | Smart Repair |

1. Tür Hinten - Rechts  
Kratzer - Smart Repair

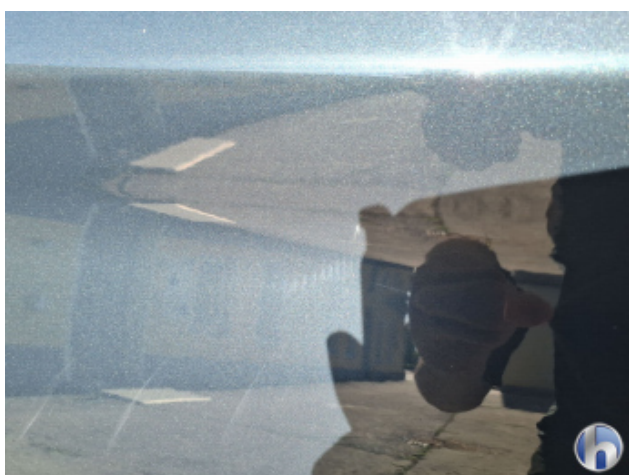
1. Tür Hinten - Rechts  
Kratzer - Smart Repair

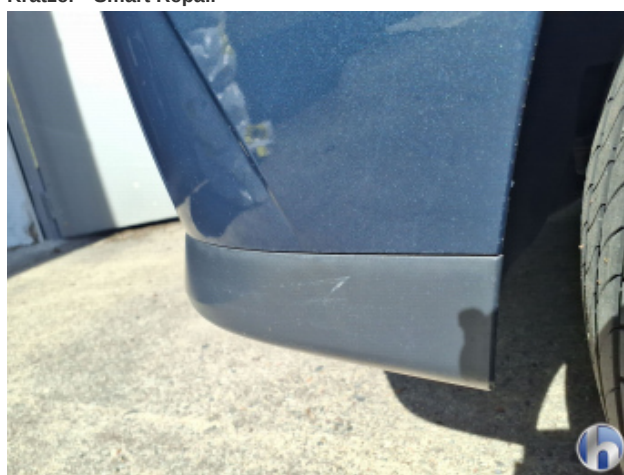
| | Bauteil | Schaden | Rep.-Art |
|---|---|---|---|
| 2. | Stoßfänger Hinten | Gebrauchsspuren | Ohne Reparatur |

2. Stoßfänger Hinten  
Gebrauchsspuren - Ohne Reparatur

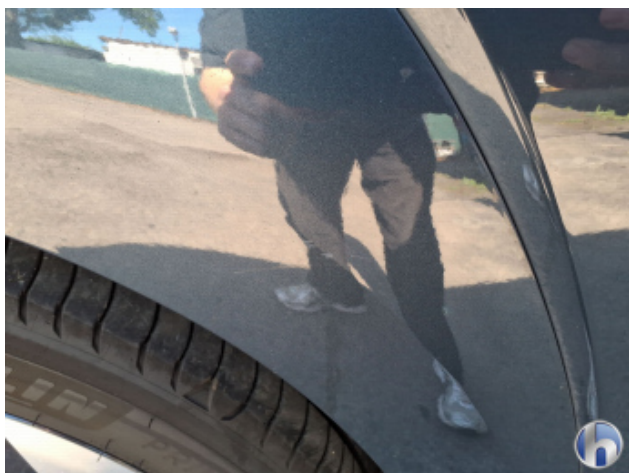
| | Bauteil | Schaden | Rep.-Art |
|---|---|---|---|
| 3. | Kotflügel Vorne - Links | Kratzer | Smart Repair |

3. Kotflügel Vorne - Links  
Kratzer - Smart Repair

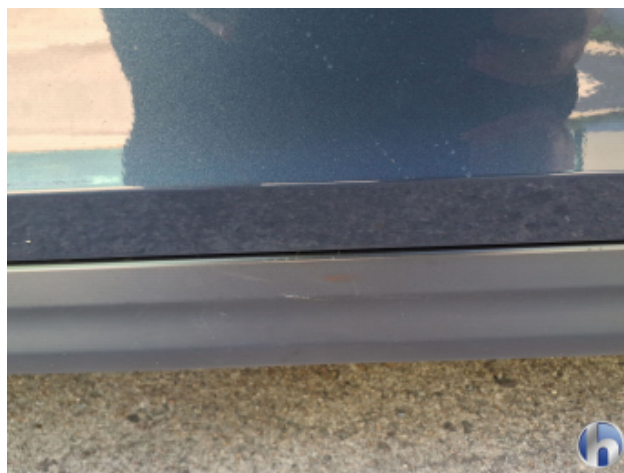
| | Bauteil | Schaden | Rep.-Art |
|---|---|---|---|
| 4. | Schweller - Links | Kratzer | Smart Repair |

4. Schweller - Links  
Kratzer - Smart Repair

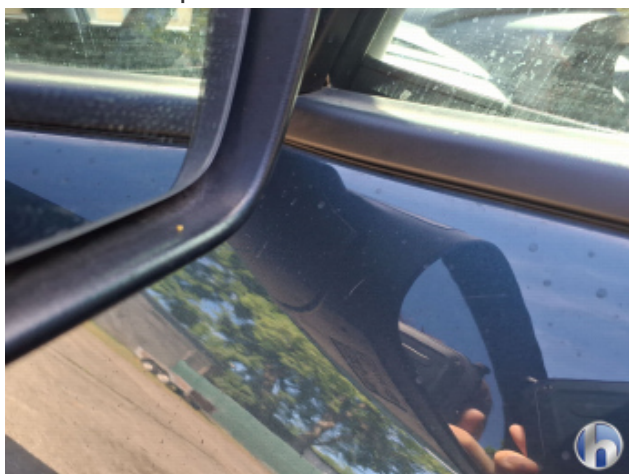
| | Bauteil | Schaden | Rep.-Art |
|---|---|---|---|
| 5. | Tür Vorne - Links | Kratzer | Smart Repair |

5. Tür Vorne - Links  
Kratzer - Smart Repair

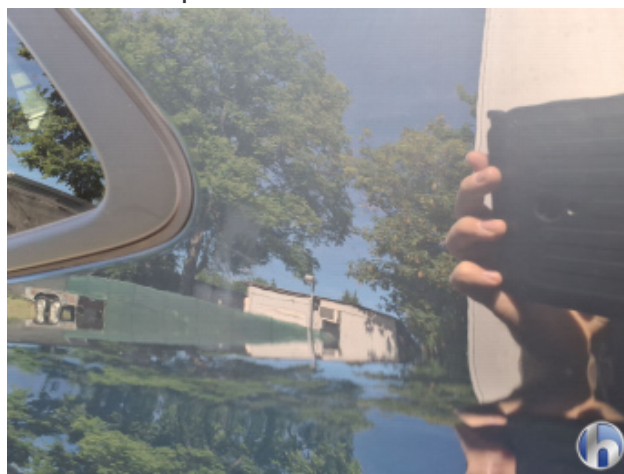
| | Bauteil | Schaden | Rep.-Art |
|---|---|---|---|
| 6. | Seitenwand - Hinten - Links | Kratzer | Smart Repair |

6. Seitenwand - Hinten - Links  
Kratzer - Smart Repair

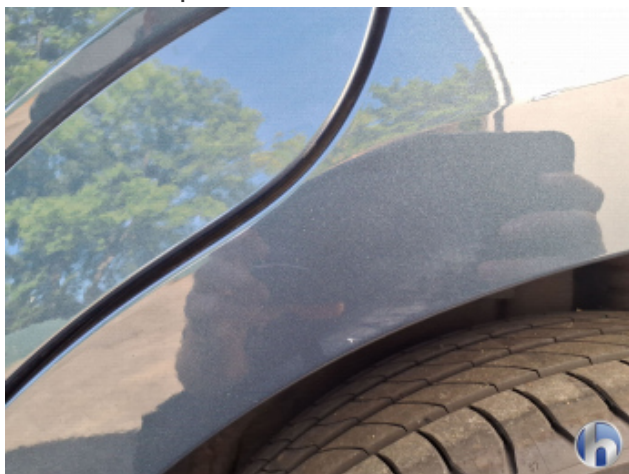
6. Seitenwand - Hinten - Links  
Kratzer - Smart Repair

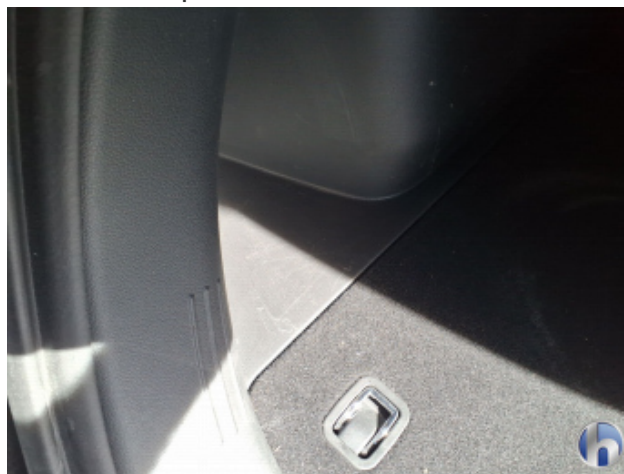
| | Bauteil | Schaden | Rep.-Art |
|---|---|---|---|
| 7. | Innenraum | Gebrauchsspuren | Ohne Reparatur |

7. Innenraum  
Gebrauchsspuren - Ohne Reparatur
