» Übersicht

Auftrags-Nr: 1002430180
Besichtigt am: 04.05.2026 11:02
Berichts-Nr: 10536893
FIN: TMBJJ8NX0PY079252

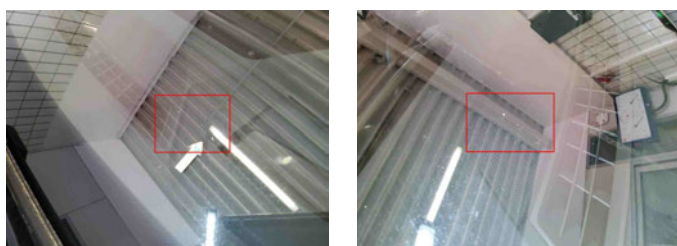
1 - Windschutzscheibe - Steinschlag - Akzeptabel (Gebrauchsspur)

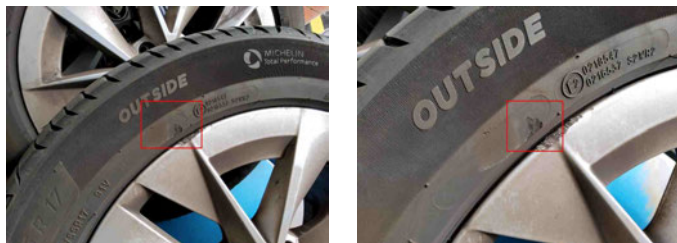
2 - Zusätzliche(r) Reifen - Riss - Akzeptabel (Gebrauchsspur)

Kommentar	Reifenflanke, leicht beschädigt.
-----------	----------------------------------
