Zustandsbericht

- Protokoll der Fahrzeugbewertung -

Berichts-Nr: 10572394
vom: 08.05.2026

Fahrzeugkategorie:	Personenkraftwagen
Fahrzeugart:	Kombi
Hersteller:	Volkswagen
Modell:	Golf
HSN / TSN:	0603 / CTO
Erstzulassungsdatum:	31.03.2025
Laufleistung:	33.175 km
Nachweis Kilometerstand:	Abgelesen
Farbe:	Delfingrau Metallic
Farbe Dach:	Delfingrau Metallic
Antriebsart:	Frontantrieb
Motorisierung/Kraftstoff:	Benzin
Hubraum:	1.500 ccm
Leistung:	85 kW (116 PS)
Fahrzeuglänge:	
Fahrzeughöhe:	
Fahrzeugbreite:	
Zulässiges Gesamtgewicht:	
Radstand:	
Anzahl Achsen:	2
Zylinder:	4
Schadstoffklasse:	Euro 6
Anzahl Türen:	4
Anzahl Sitze:	5
Getriebe:	Automatik 7-Gang
Polsterart:	Stoff
Interieurfarbe:	Soul-Schwarz/Soul-Schwarz/Schwarz/ Storm Grey
Anzahl vorhandene Schlüssel:	1

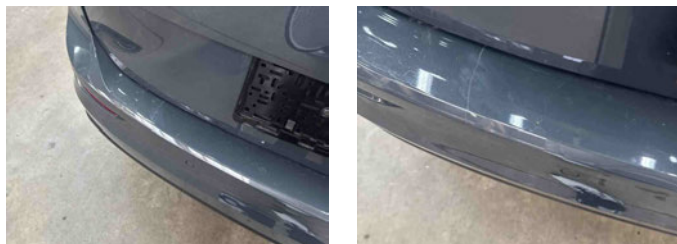
6 - Stoßfänger hinten - Kratzer - Auslegen + Polieren

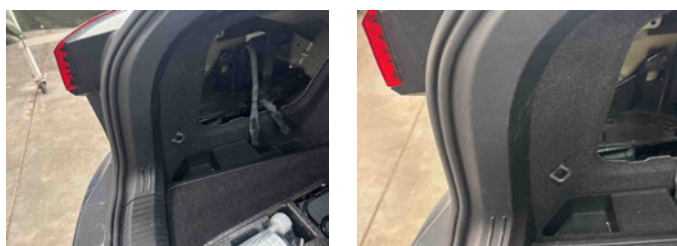
1 - Kofferraumverkleidung links - Kratzer - Akzeptabel (Gebrauchsspur)

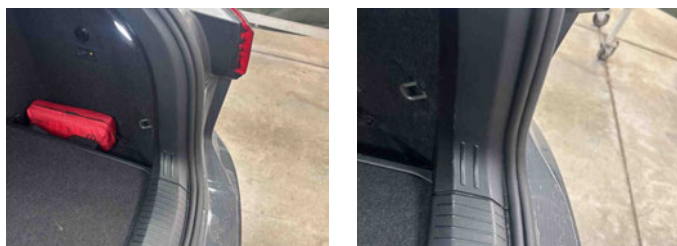
2 - Kofferraumtürverkleidung rechts - Kratzer - Akzeptabel (Gebrauchsspur)

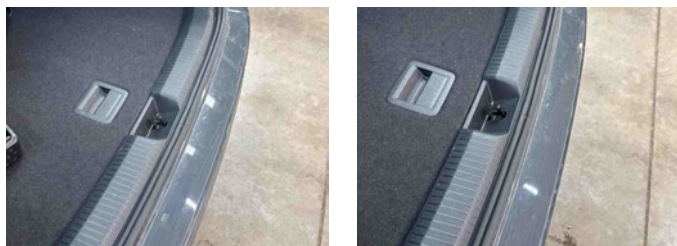
3 - Abdeckung Ladekante - Kratzer - Akzeptabel (Gebrauchsspur)

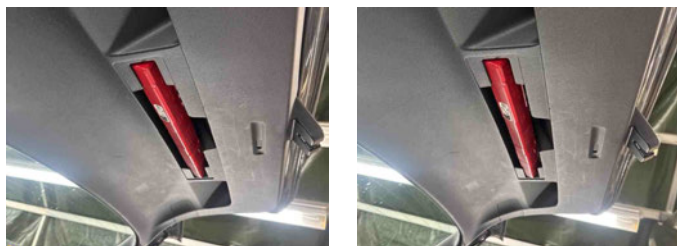
4 - Heckklappenverkleidung - Kratzer - Akzeptabel (Gebrauchsspur)
