# Fahrzeugdaten

| <b>Modell:</b> | Proace 1.5 D L1 Meister S/S (Euro 6d-Temp) | <b>Hersteller:</b> | Toyota |

# Lichtbildanlage

**Dokumentennummer:** 1872118

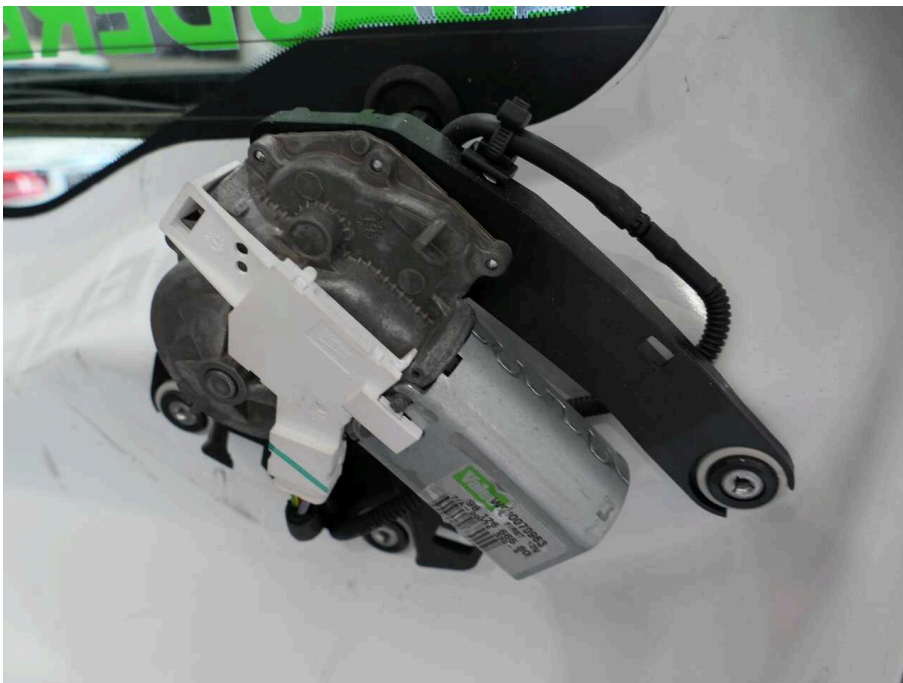
**Bild 15**  
Fahrzeugheck Heckwischer Verkleidung Mechanik fehlt

| | geschätzte<br>Reparaturkosten<br>(exkl. Mwst.) | Minderwert |
|---|---|---|
| Fahrzeugheck, Heckwischer, Verkleidung Mechanik, fehlt, erneuern | 60,00 € | 30,00 € |

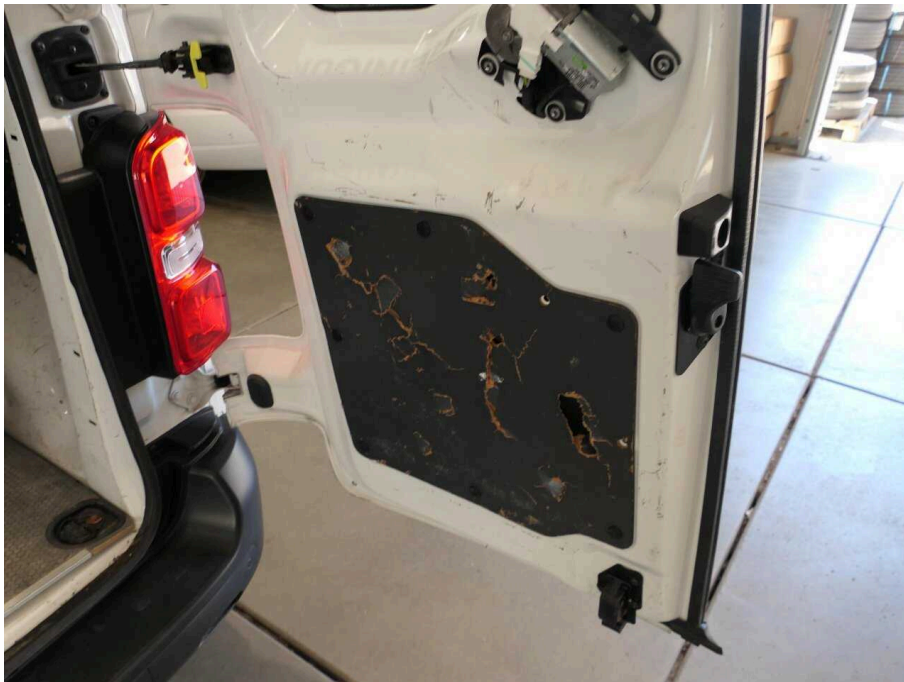
**Bild 16**  
Fahrzeugheck Heckwischer Verkleidung Mechanik fehlt

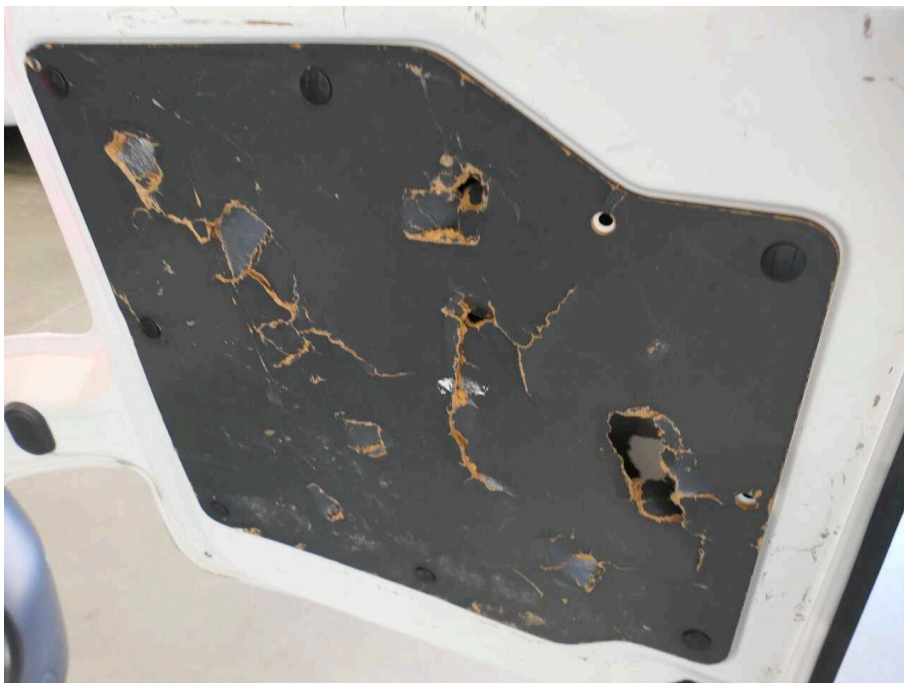
**Bild 17**  
Innenraum Heckflügeltürverkleidung rechts gebrochen

| | geschätzte<br>Reparaturkosten<br>(exkl. Mwst.) | Minderwert |
|---|---|---|
| Innenraum, Heckflügeltürverkleidung rechts, gebrochen, erneuern | 190,00 € | 100,00 € |

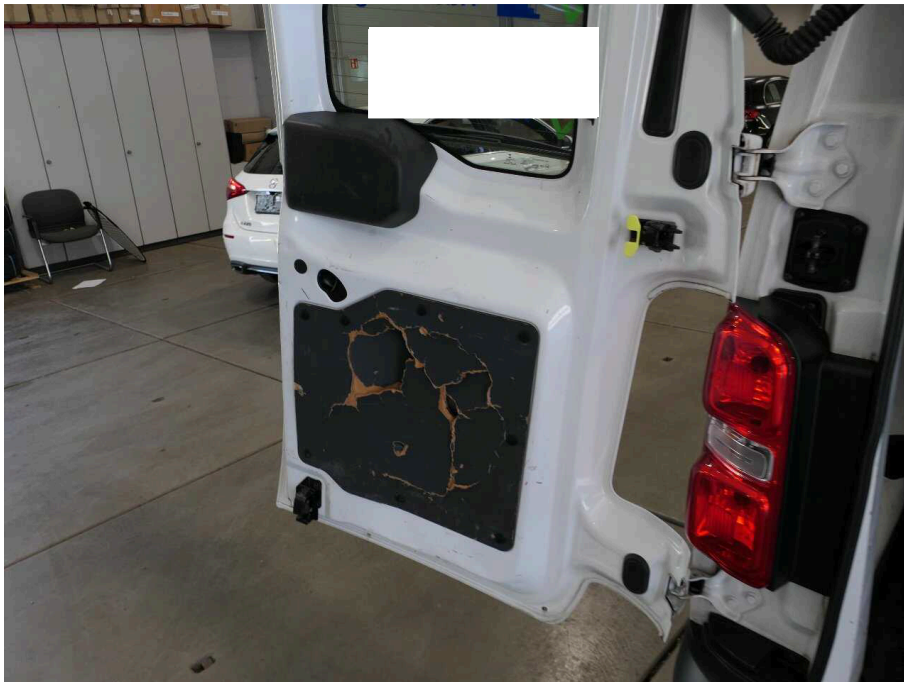
**Bild 18**  
Innenraum Heckflügeltürverkleidung rechts gebrochen

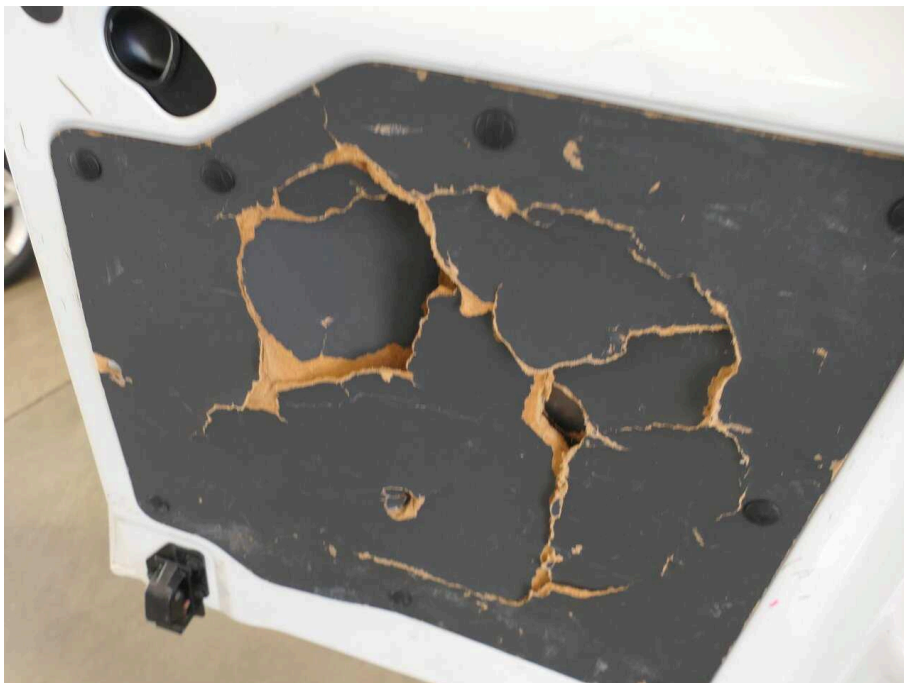
**Bild 19**  
Innenraum Heckflügeltürverkleidung links gebrochen

| | geschätzte<br>Reparaturkosten<br>(exkl. Mwst.) | Minderwert |
|---|---|---|
| Innenraum, Heckflügeltürverkleidung links, gebrochen, erneuern | 190,00 € | 100,00 € |

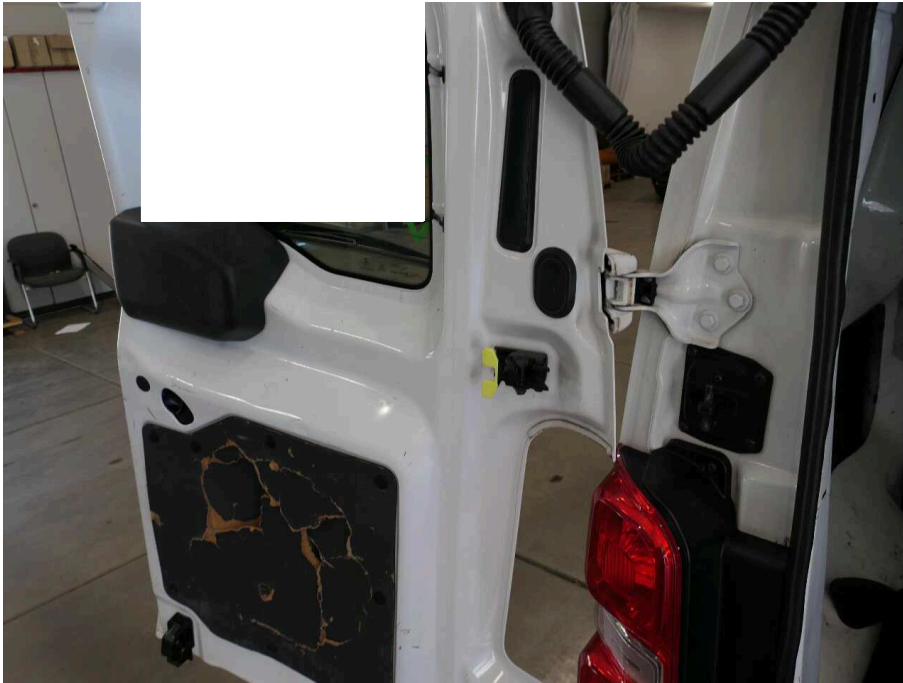
**Bild 20**  
Innenraum Heckflügeltürverkleidung links gebrochen

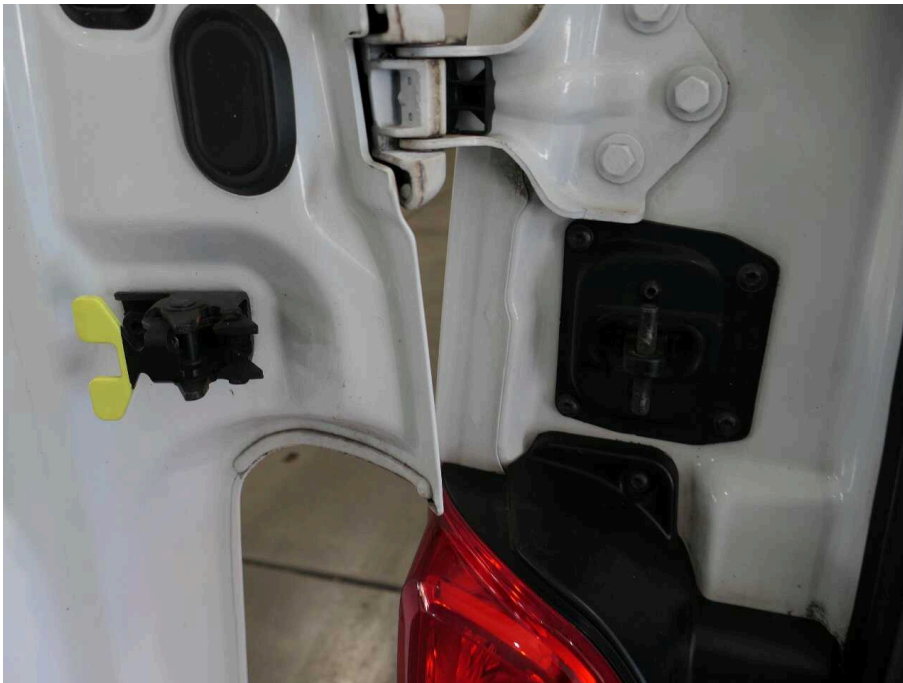
**Bild 21**  
Fahrzeugheck Heckflügeltür links Fangband fehlt

| | geschätzte<br>Reparaturkosten<br>(exkl. Mwst.) | Minderwert |
|---|---|---|
| Fahrzeugheck, Heckflügeltür links, Fangband, fehlt, erneuern | 230,00 € | 120,00 € |

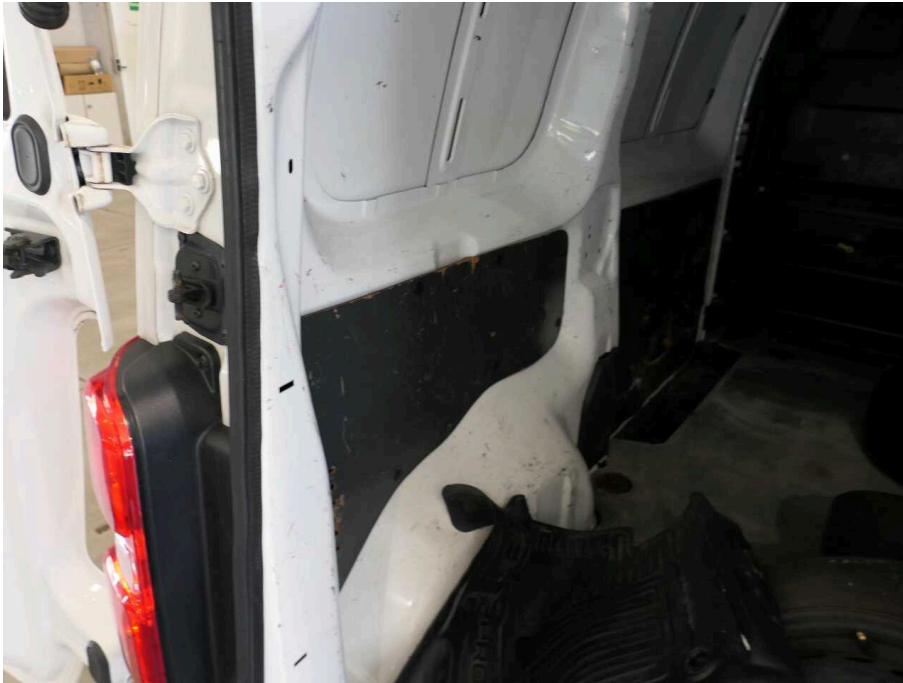
**Bild 22**  
Fahrzeugheck Heckflügeltür links Fangband fehlt

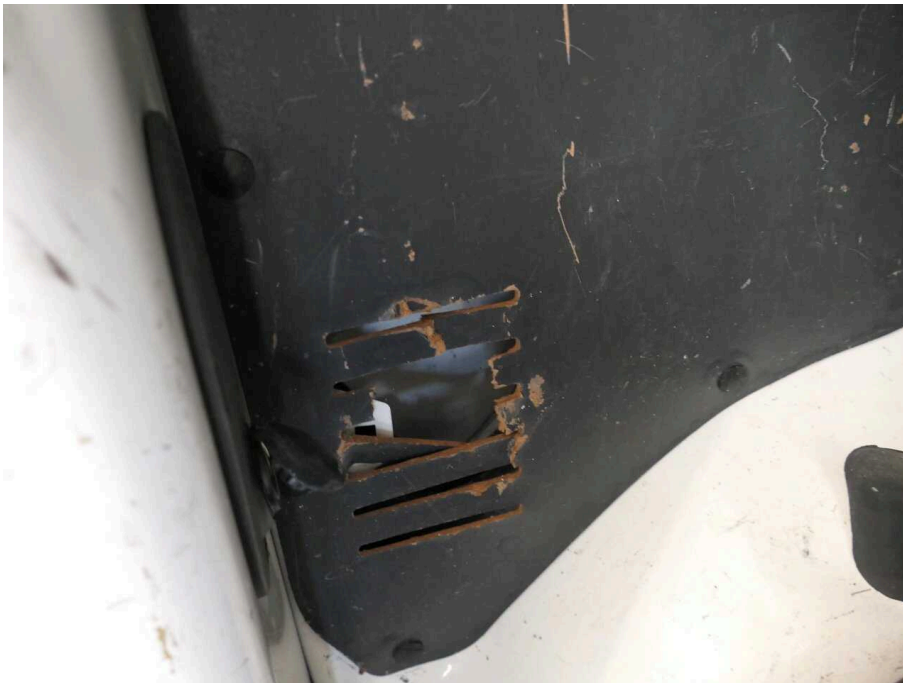
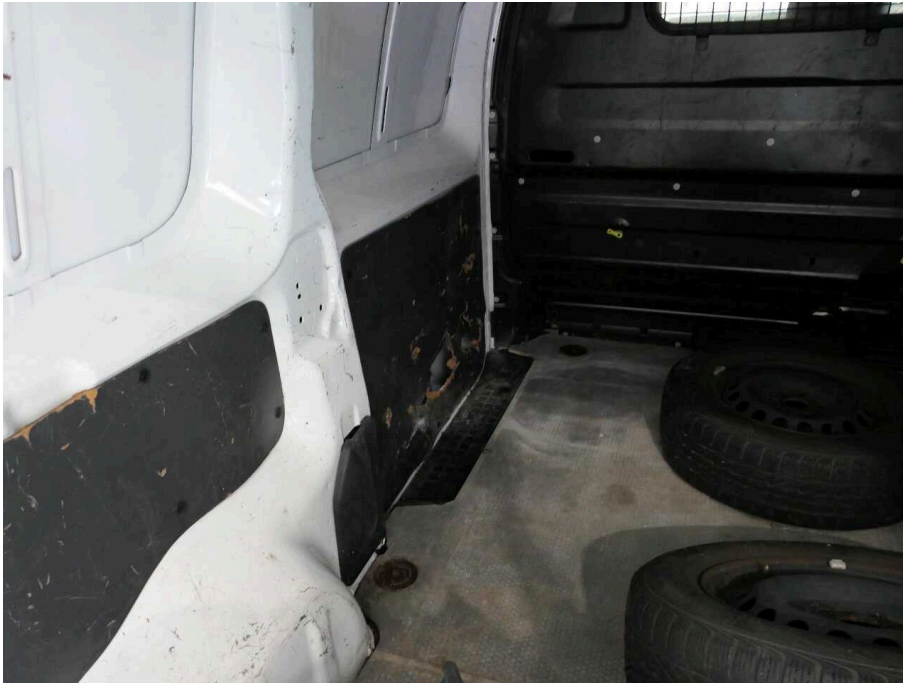
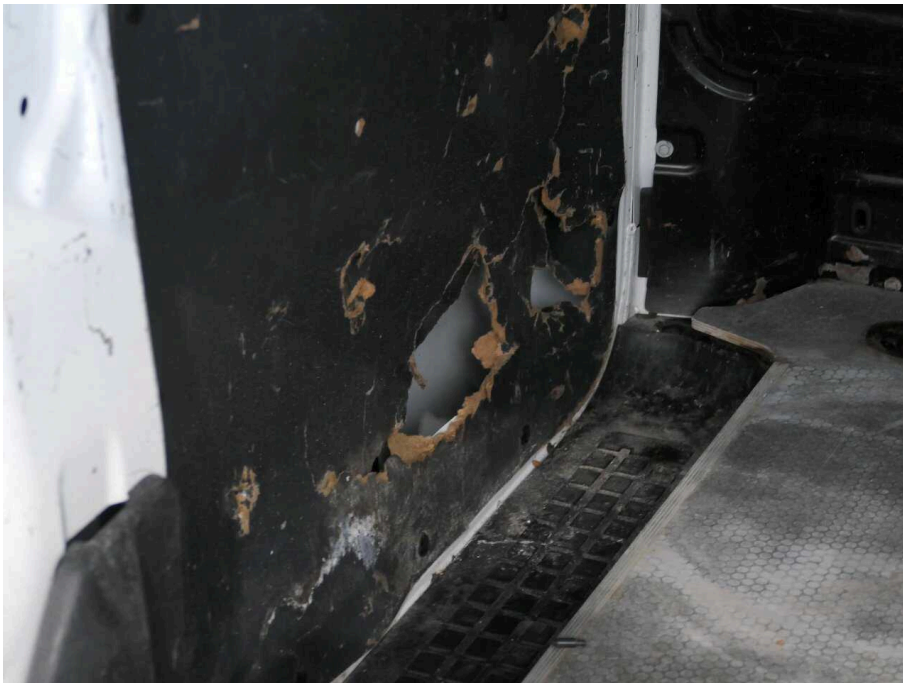
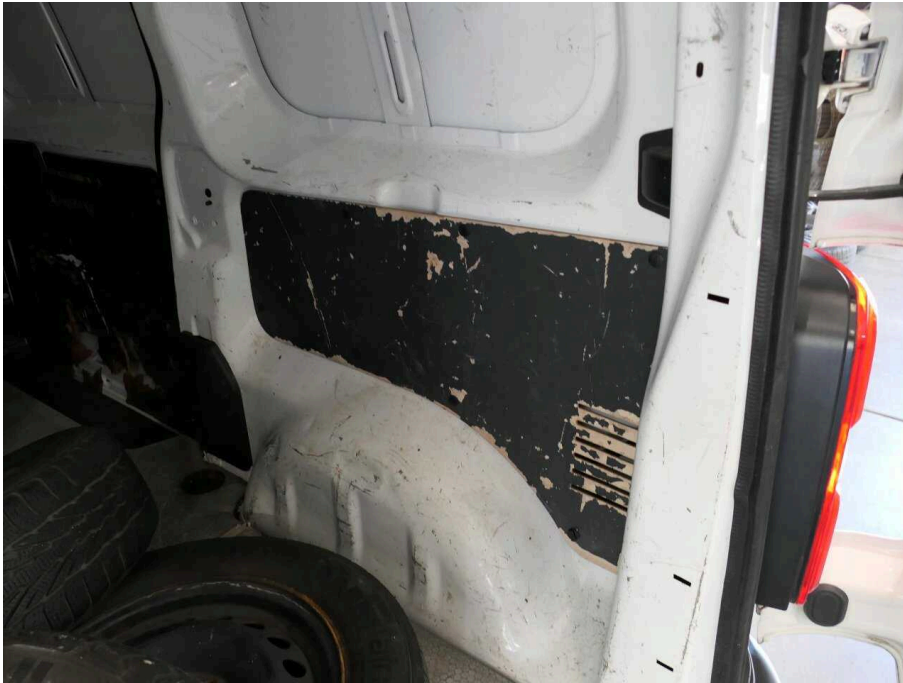
**Bild 23**  
Innenraum Laderaumverkleidung links alle gebrochen

**Bild 24**  
Innenraum Laderaumverkleidung links alle gebrochen

**Bild 25**  
Innenraum Laderaumverkleidung links alle gebrochen

**Bild 26**  
Innenraum Laderaumverkleidung links alle gebrochen

| | geschätzte<br>Reparaturkosten<br>(exkl. Mwst.) | Minderwert |
|---|---|---|
| Innenraum, Laderaumverkleidung links, alle, gebrochen, erneuern | 650,00 € | 330,00 € |

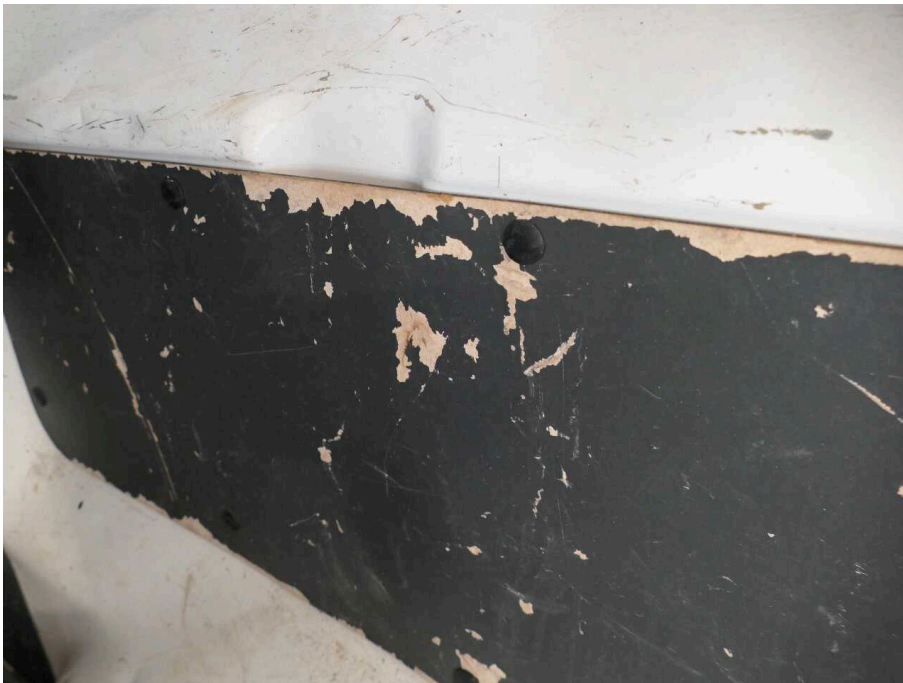
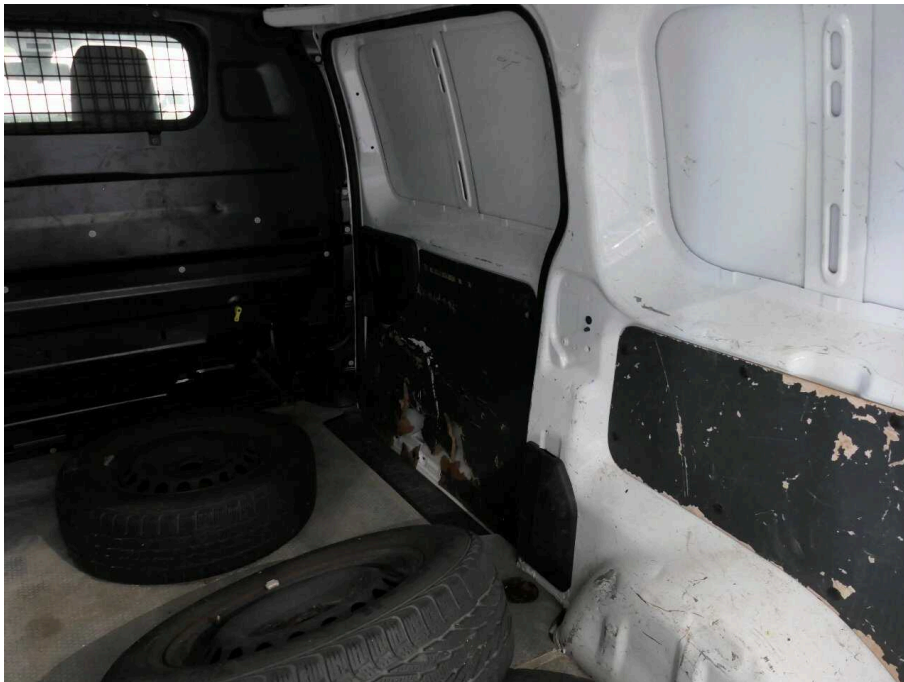
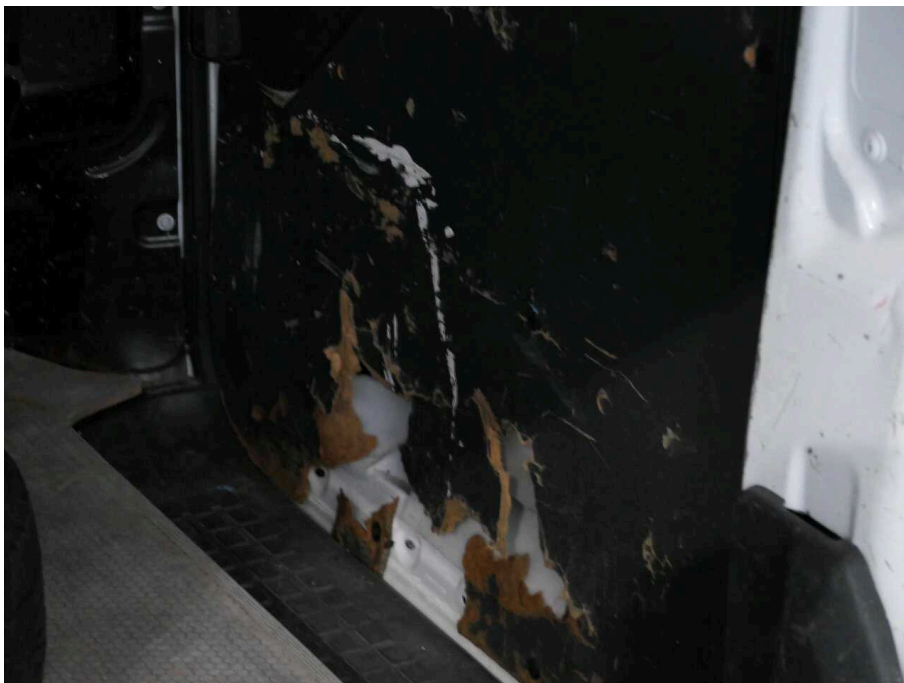
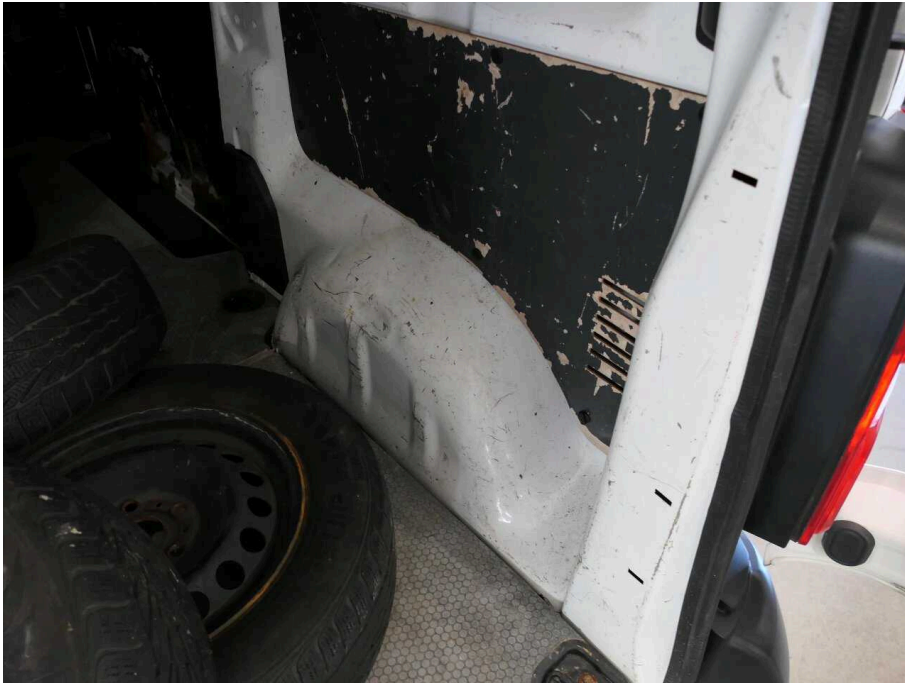
**Bild 27**  
Innenraum Laderaumverkleidung rechts alle mit Schiebetürverkleidung gebrochen

**Bild 28**  
Innenraum Laderaumverkleidung rechts alle mit Schiebetürverkleidung gebrochen

**Bild 29**  
Innenraum Laderaumverkleidung rechts alle mit Schiebetürverkleidung gebrochen

**Bild 30**  
Innenraum Laderaumverkleidung rechts alle mit Schiebetürverkleidung gebrochen

| | geschätzte<br>Reparaturkosten<br>(exkl. Mwst.) | Minderwert |
|---|---|---|
| Innenraum, Laderaumverkleidung rechts, alle mit Schiebetürverkleidung, gebrochen, erneuern | 650,00 € | 330,00 € |

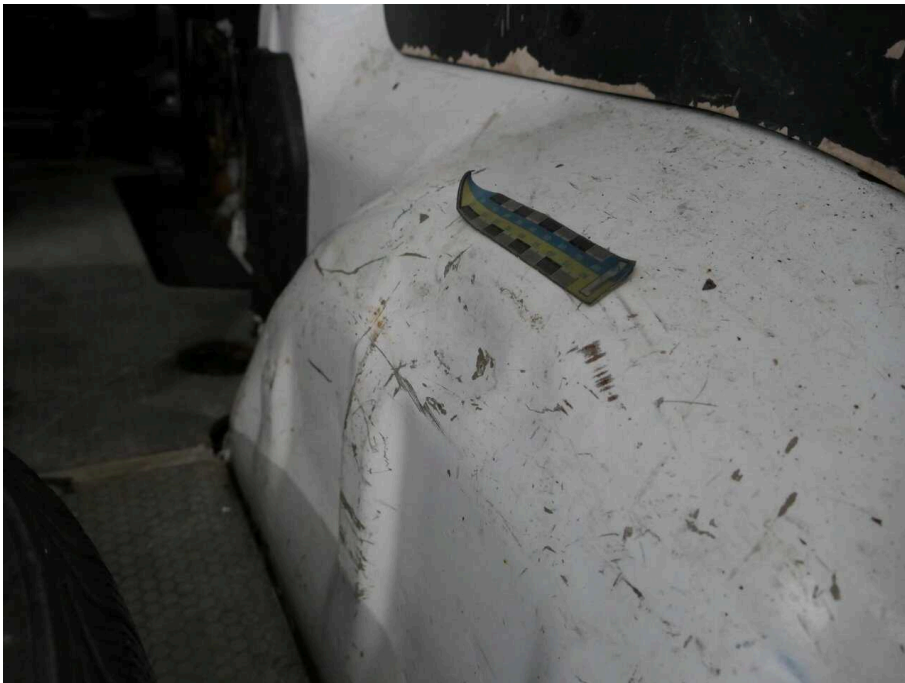
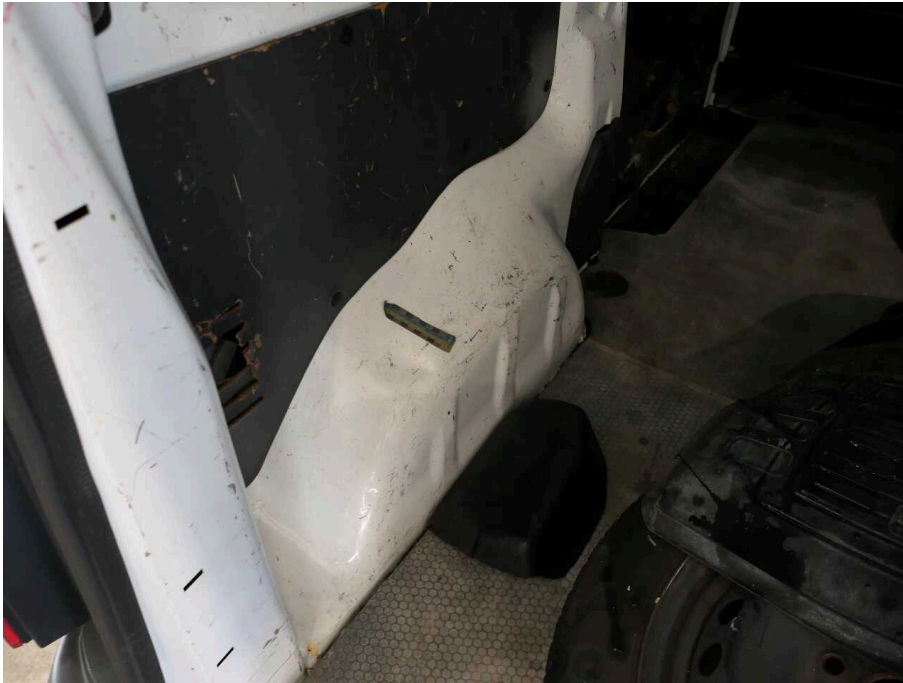
**Bild 31**  
rechte Seite Radhausschale hinten rechts deformiert

**Bild 32**  
rechte Seite Radhausschale hinten rechts deformiert

| | geschätzte<br>Reparaturkosten<br>(exkl. Mwst.) | Minderwert |
|---|---|---|
| rechte Seite, Radhausschale hinten rechts, deformiert, instandsetzen +<br>lackieren | 480,00 € | 240,00 € |

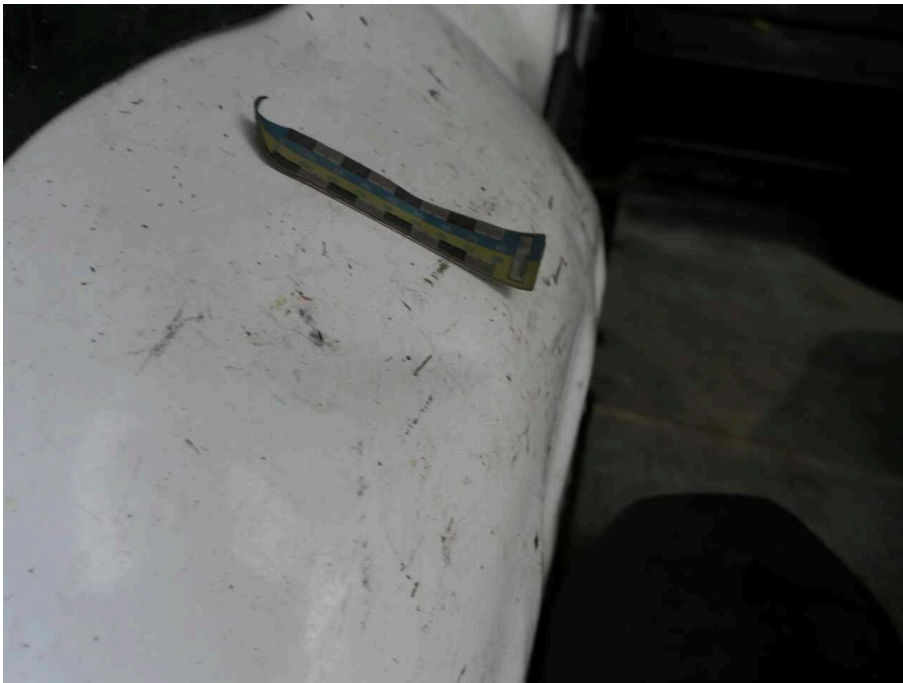
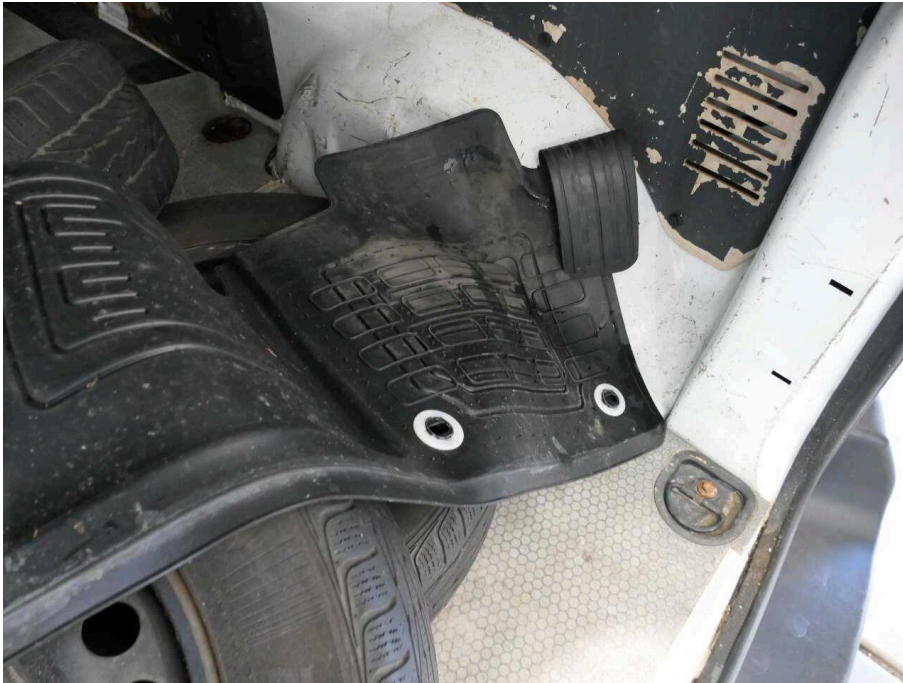
**Bild 33**  
linke Seite Radhausschale hinten links deformiert

**Bild 34**  
linke Seite Radhausschale hinten links deformiert

| | geschätzte<br>Reparaturkosten<br>(exkl. Mwst.) | Minderwert |
|---|---|---|
| linke Seite, Radhausschale hinten links, deformiert, instandsetzen +<br>lackieren | 480,00 € | 240,00 € |

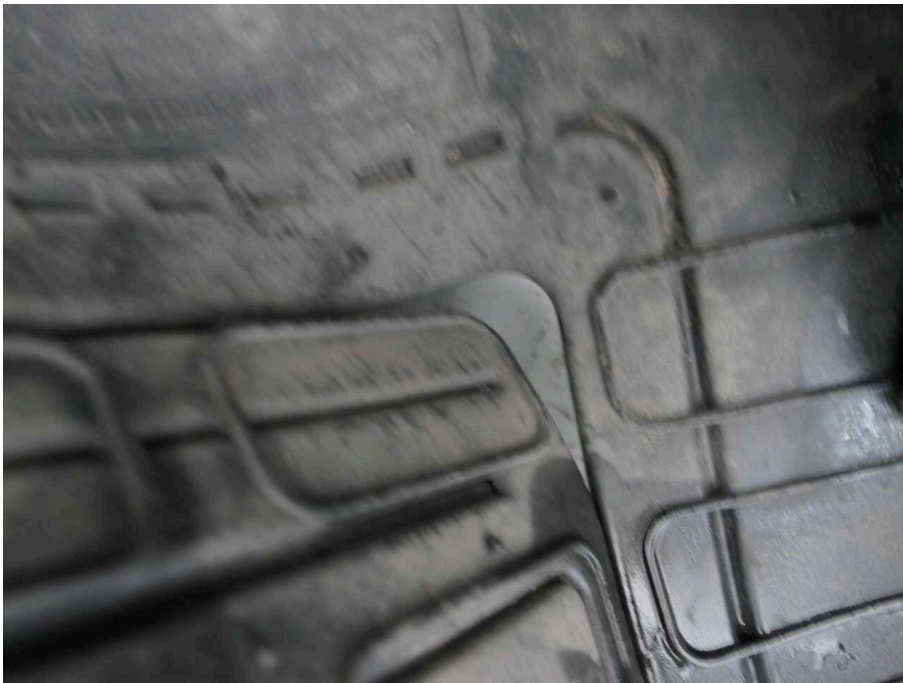
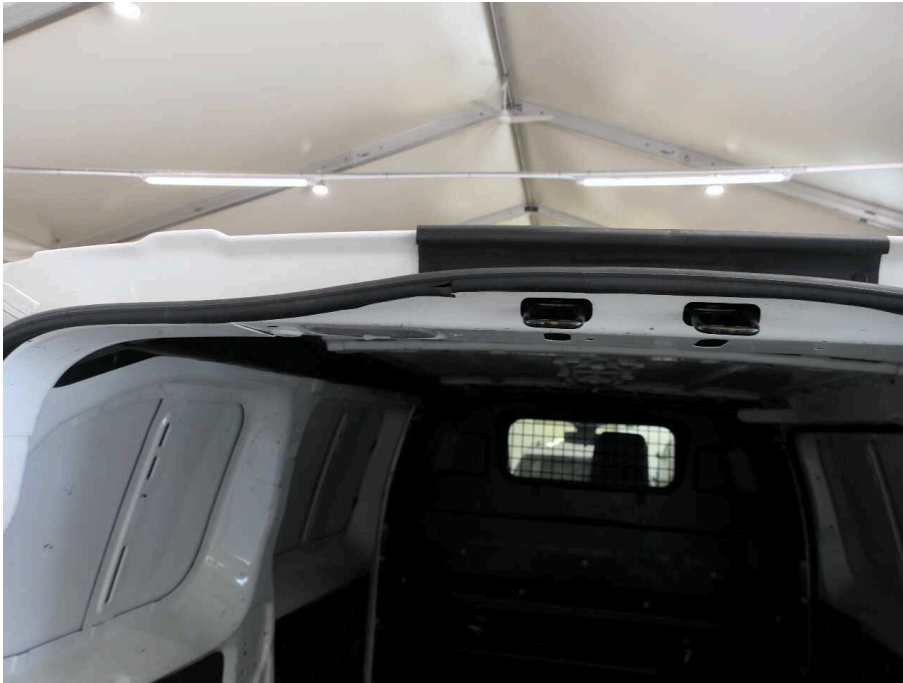
**Bild 35**  
Innenraum Fußmatten beschädigt

**Bild 36**  
Innenraum Fußmatten beschädigt

| | geschätzte<br>Reparaturkosten<br>(exkl. Mwst.) | Minderwert |
|---|---|---|
| Innenraum, Fußmatten, beschädigt, erneuern | 100,00 € | 50,00 € |

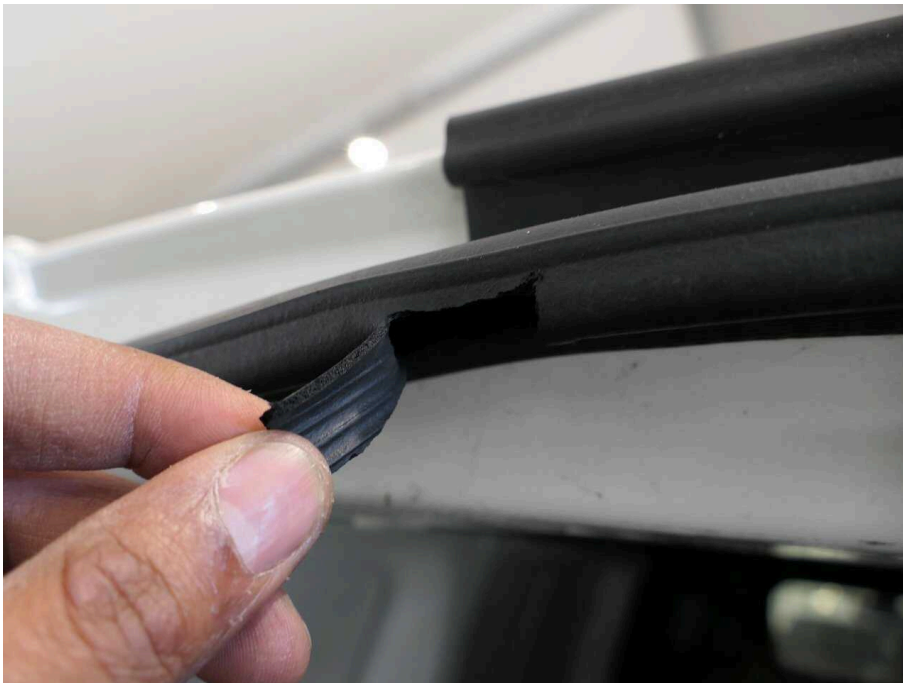
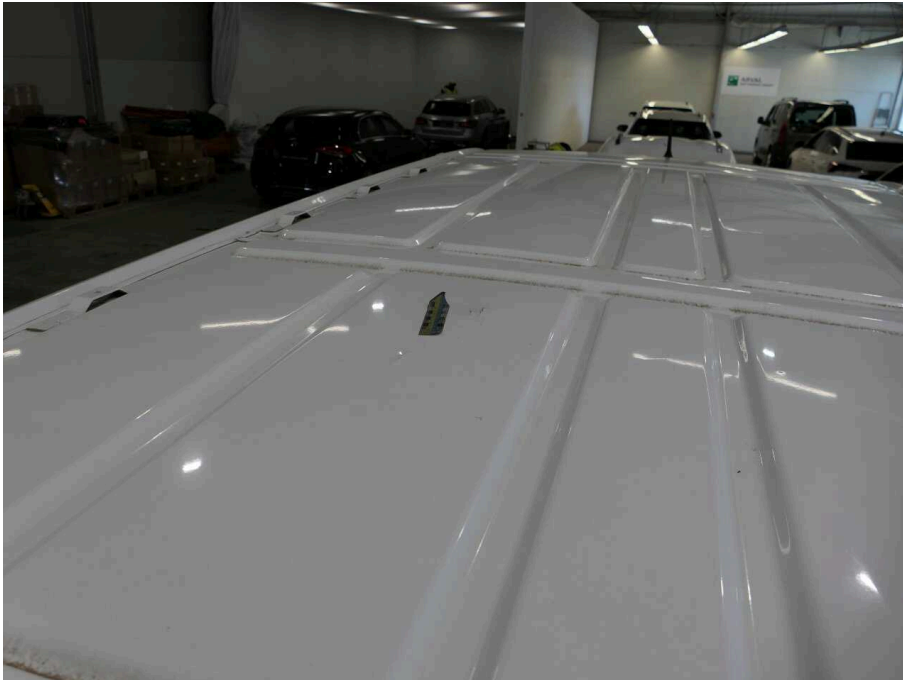
**Bild 37**  
Fahrzeugheck Heckklappendichtung gerissen / eingerissen

**Bild 38**  
Fahrzeugheck Heckklappendichtung gerissen / eingerissen

| | geschätzte<br>Reparaturkosten<br>(exkl. Mwst.) | Minderwert |
|---|---|---|
| Fahrzeugheck, Heckklappendichtung, gerissen / eingerissen, erneuern | 160,00 € | 80,00 € |

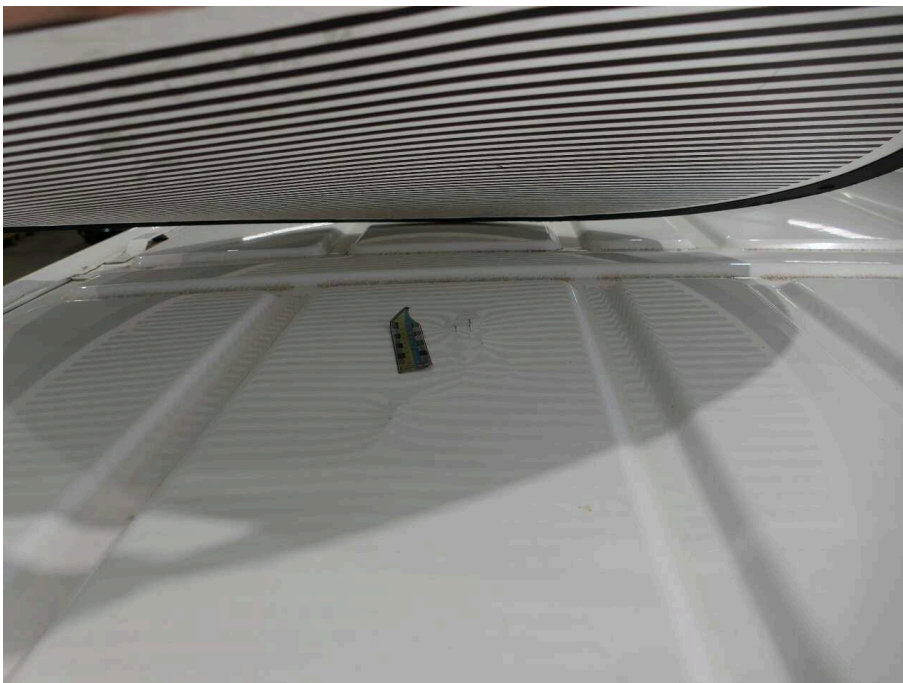
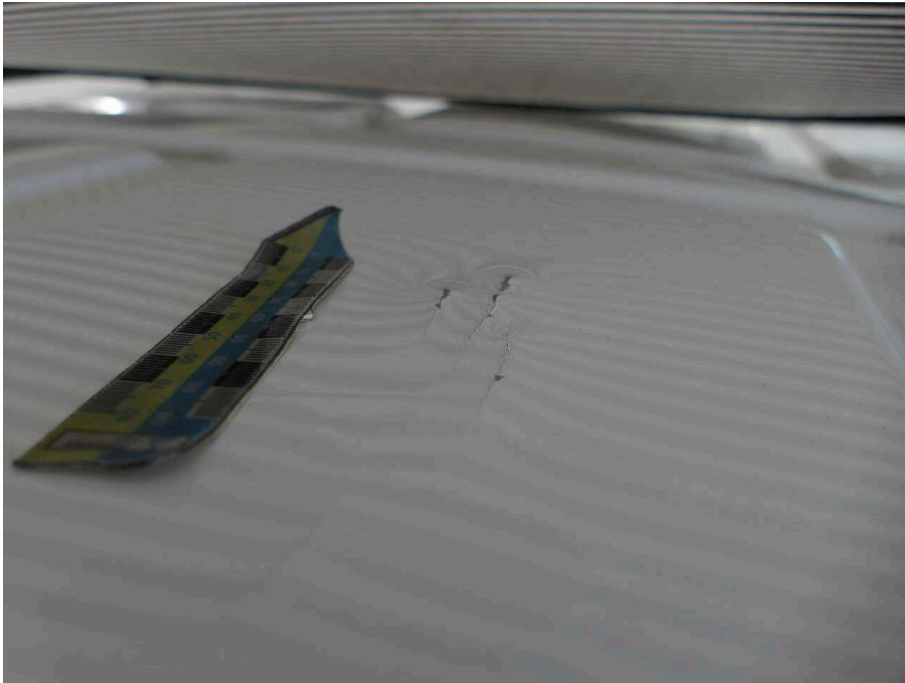
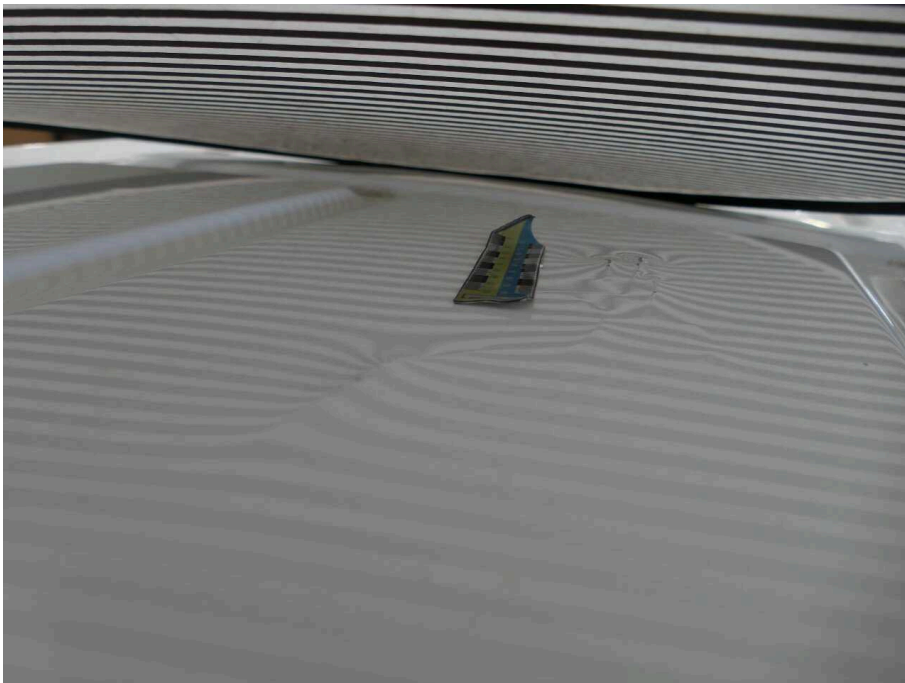
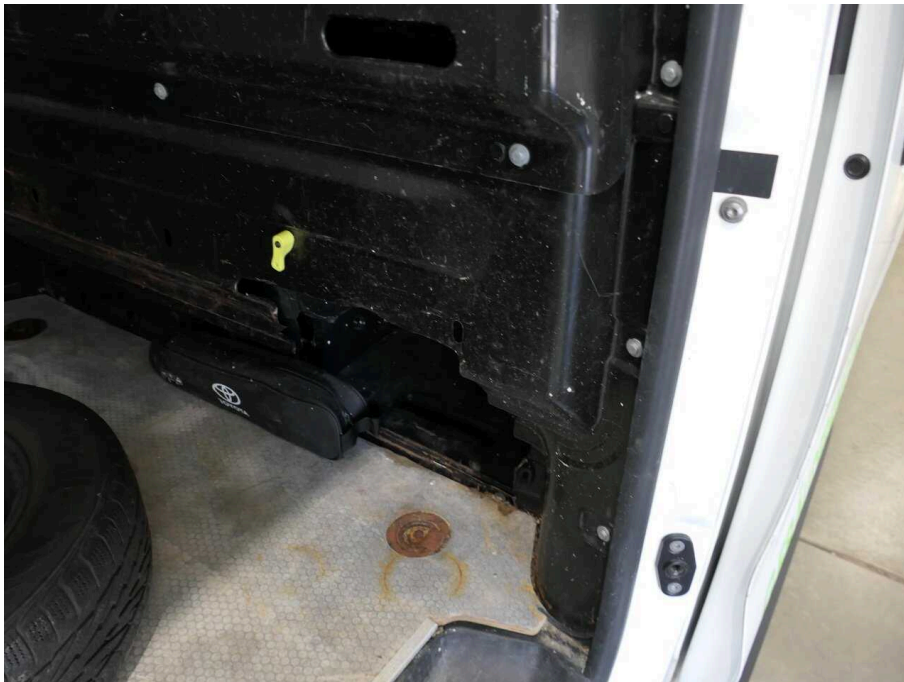
**Bild 39**  
Dach Dachhaut Deformiert/Verkratzt

**Bild 40**  
Dach Dachhaut Deformiert/Verkratzt

**Bild 41**  
Dach Dachhaut Deformiert/Verkratzt

**Bild 42**  
Dach Dachhaut Deformiert/Verkratzt

| | geschätzte<br>Reparaturkosten<br>(exkl. MwSt.) | Minderwert |
|---|---|---|
| Dach, Dachhaut, Deformiert/Verkratzt, instandsetzen + lackieren | 1.390,00 € | 700,00 € |

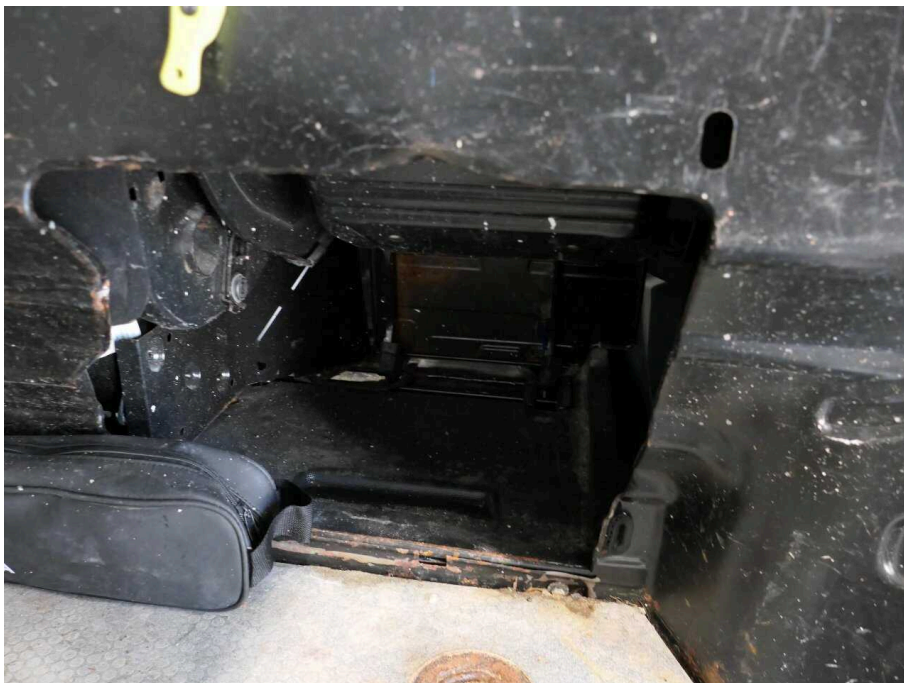
**Bild 43**  
Fahrzeug Trennwand Laderaum Abdeckung fehlt

| | geschätzte<br>Reparaturkosten<br>(exkl. Mwst.) | Minderwert |
|---|---|---|
| Fahrzeug, Trennwand Laderaum, Abdeckung, fehlt, erneuern | 210,00 € | 110,00 € |

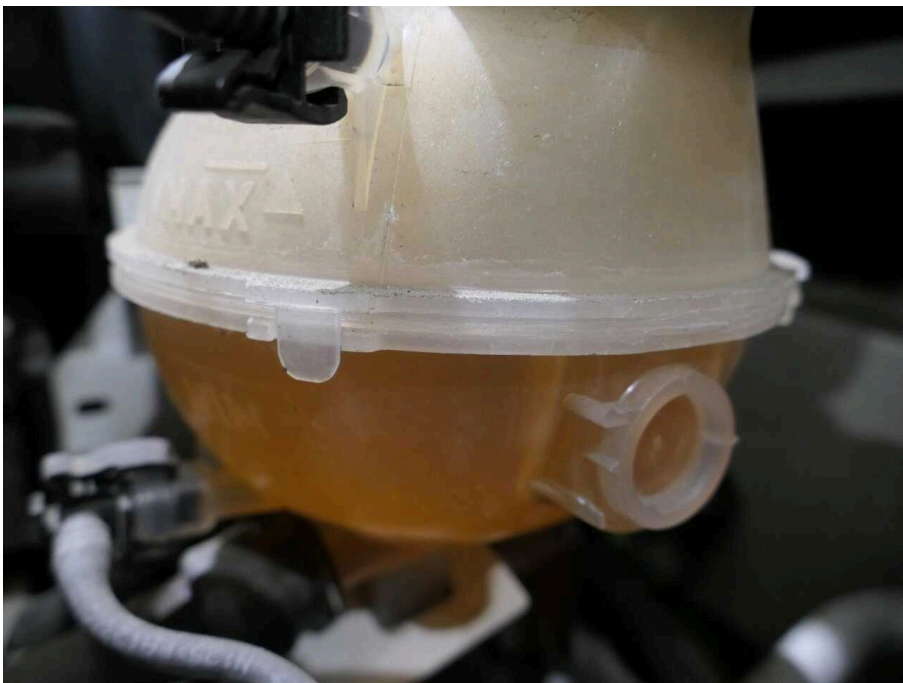
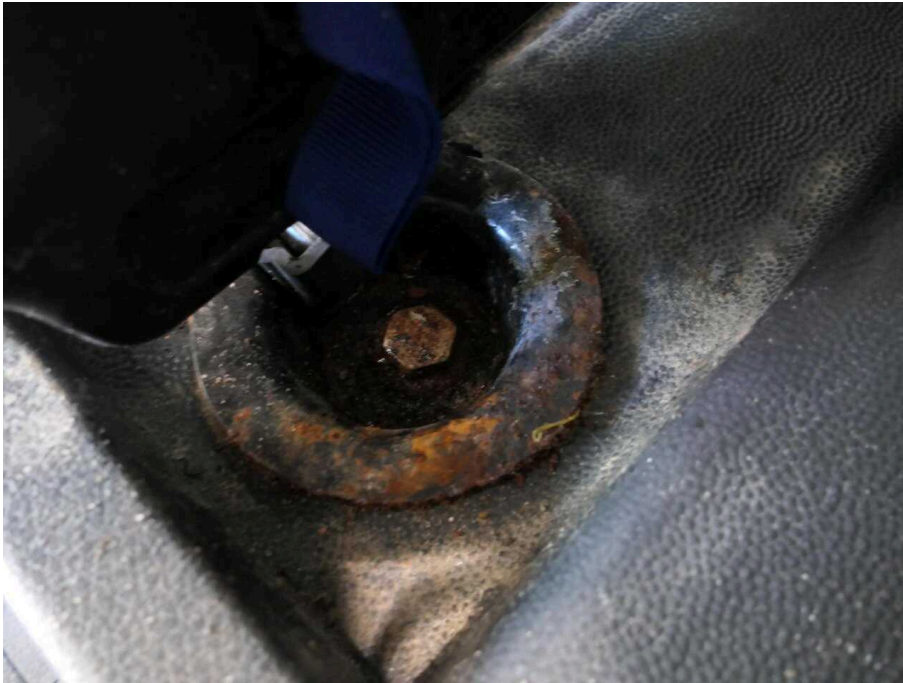
**Bild 45**  
Wartung / Prüfung Kühlmittel zu niedrig

**Bild 46**  
Wartung / Prüfung Kühlmittel zu niedrig

| | geschätzte<br>Reparaturkosten<br>(exkl. MwSt.) | Minderwert |
|---|---|---|
| Wartung / Prüfung, Kühlmittel, zu niedrig, prüfen - Kostenerweiterung möglich | 100,00 € | 100,00 € |

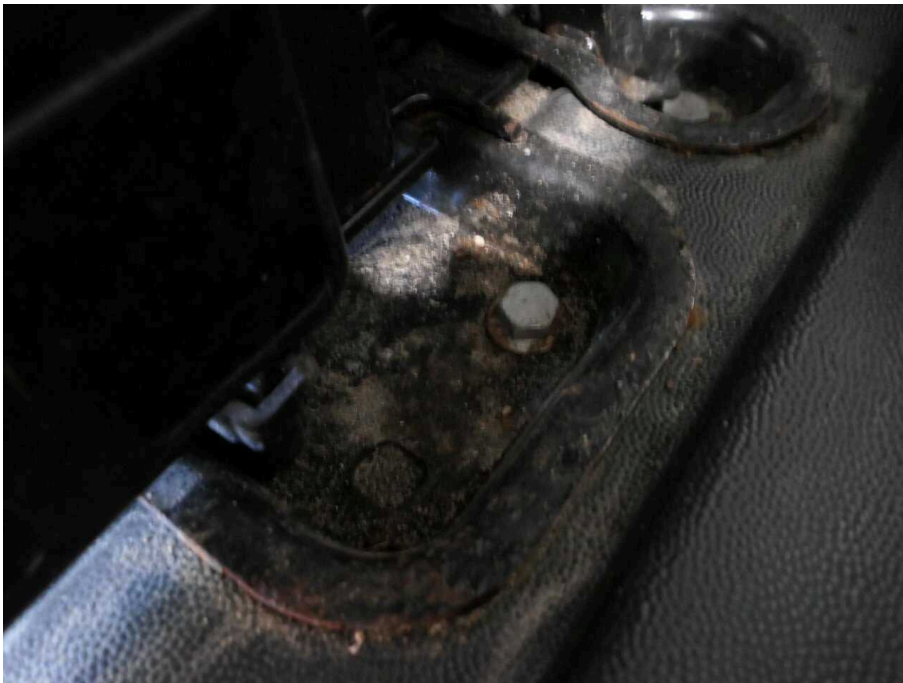
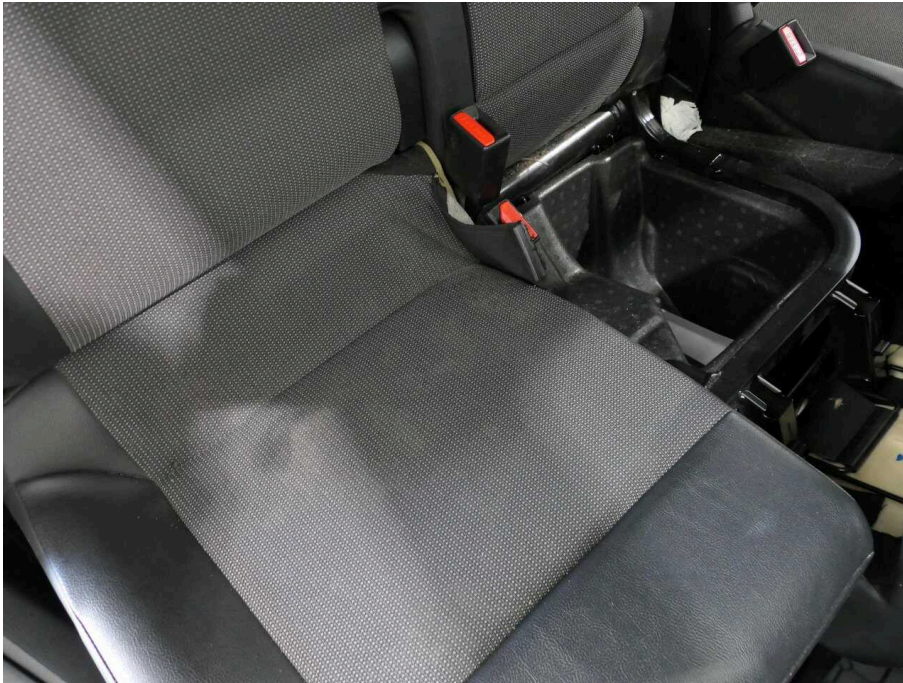
**Bild 47**  
Innenraum Innenraum korrodiert

**Bild 48**  
Innenraum Innenraum korrodiert

| | geschätzte<br>Reparaturkosten<br>(exkl. Mwst.) | Minderwert |
|---|---|---|
| Innenraum, Innenraum, korrodiert, instand setzen | 280,00 € | 140,00 € |

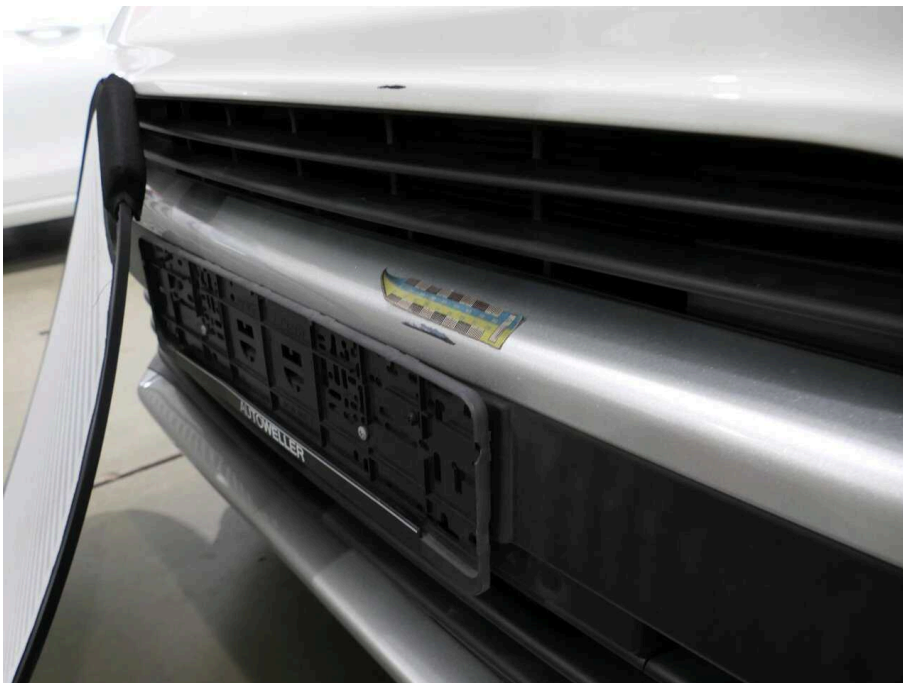
**Bild 57**  
Fahrzeugfront Stoßfänger vorne verkratzt

| | geschätzte<br>Reparaturkosten<br>(exkl. MwSt.) | Minderwert |
|---|---|---|
| Fahrzeugfront, Stoßfänger vorne, verkratzt, lackieren | 620,00 € | 310,00 € |
