# Fahrzeugdaten

| <b>Modell:</b> | Proace 1.5 D L1 Meister S/S (Euro 6d-Temp) | <b>Hersteller:</b> | Toyota |

# Lichtbildanlage

**Dokumentennummer:** 1872118

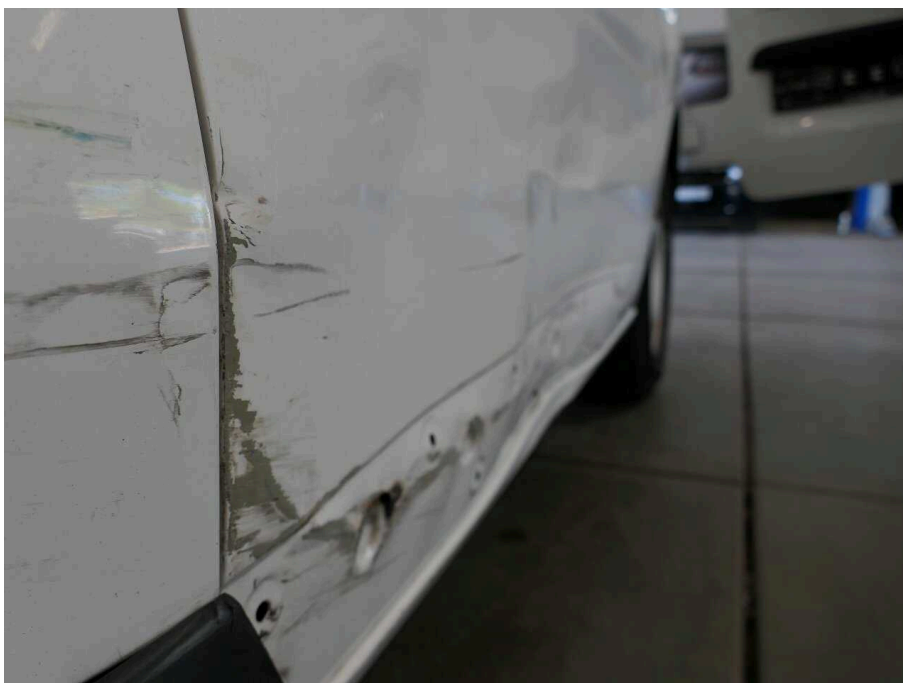
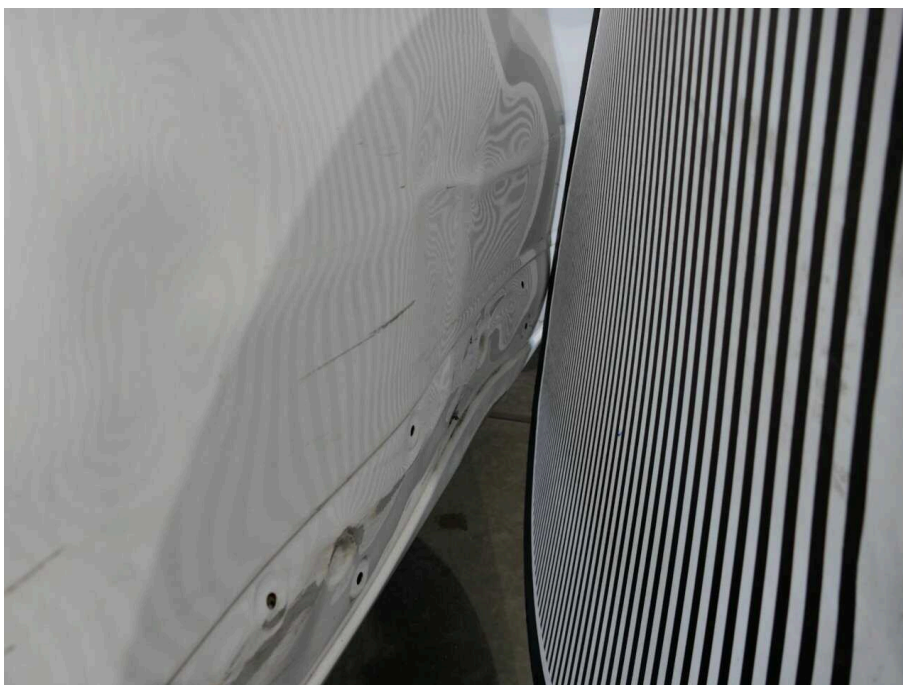
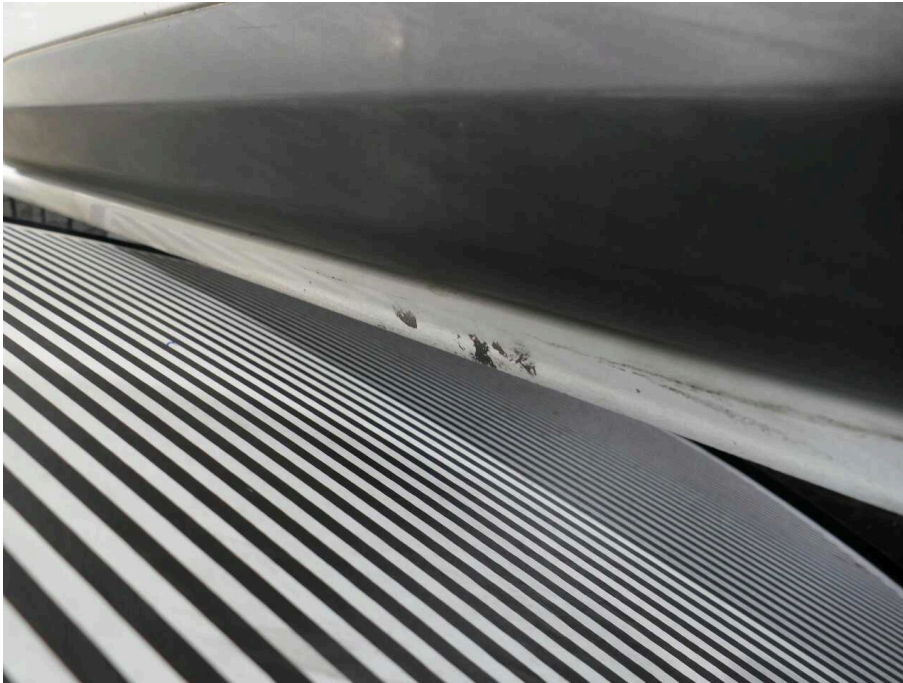
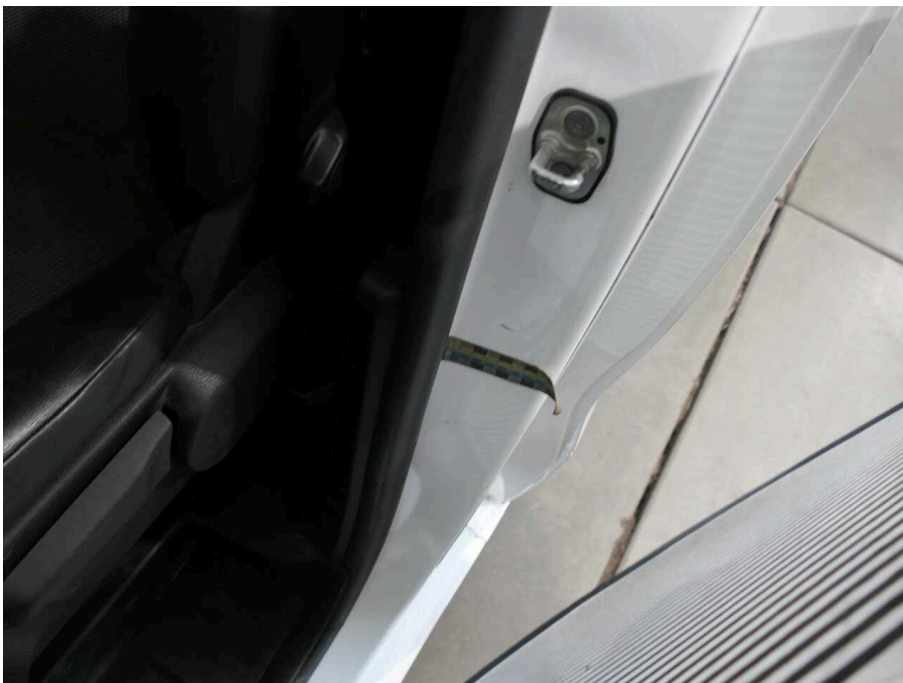
linke Seite Linke Fahrzeugseite Tür VL Deformiert - Instandsetzen/lackieren, Seitenwand L Deformiert - Instandsetzen/lackieren, Schweller L Deformiert - Instandsetzen/lackieren, Zierleiste Seitenwand L Fehlt - Erneuern

| | geschätzte<br>Reparaturkosten<br>(exkl. Mwst.) | Minderwert |
|---|---|---|
| linke Seite, Linke Fahrzeugseite, Tür VL Deformiert -<br>Instandsetzen/lackieren, Seitenwand L Deformiert -<br>Instandsetzen/lackieren, Schweller L Deformiert - Instandsetzen/lackieren,<br>Zierleiste Seitenwand L Fehlt - Erneuern, instandsetzen + lackieren | 3.970,00 € | 2.000,00 € |

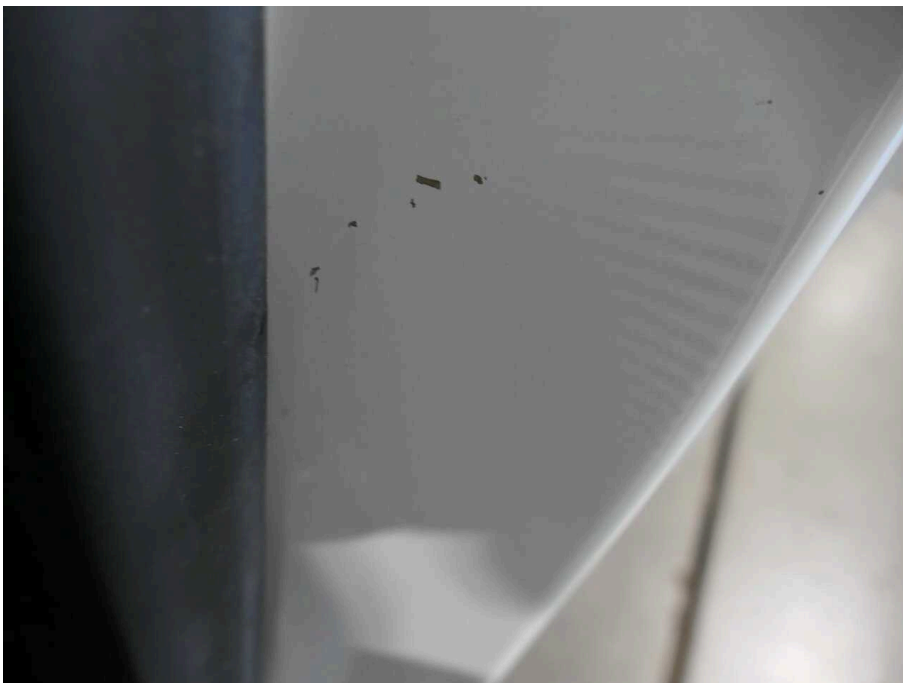
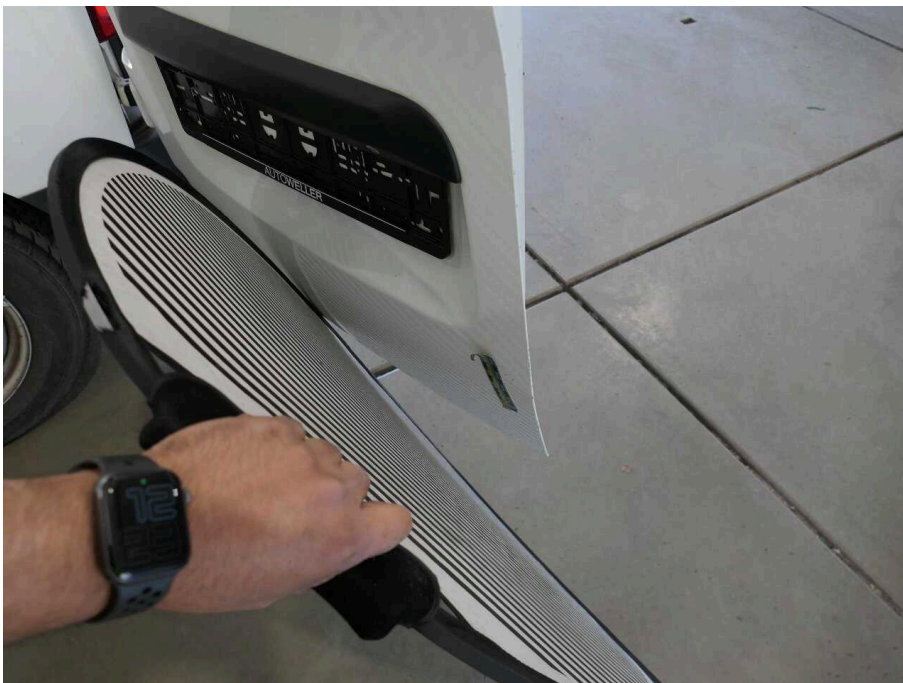
**Bild 69**  
linke Seite Türeinstieg vorne links verkratzt

**Bild 71**  
linke Seite Türeinstieg vorne links verkratzt

| | geschätzte<br>Reparaturkosten<br>(exkl. MwSt.) | Minderwert |
|---|---|---|
| linke Seite, Türeinstieg vorne links, verkratzt, lackieren | 280,00 € | 140,00 € |

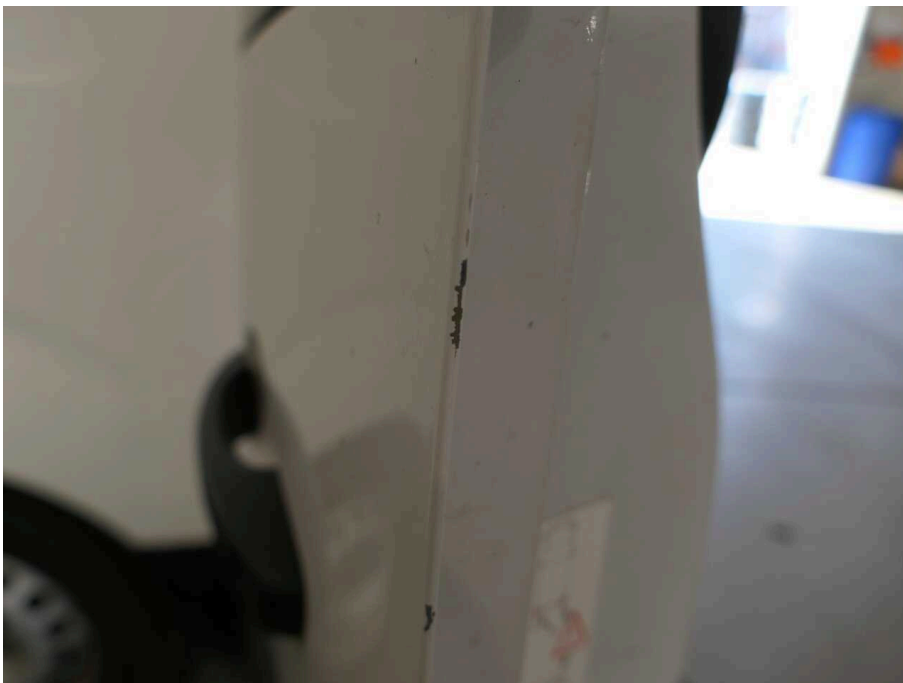
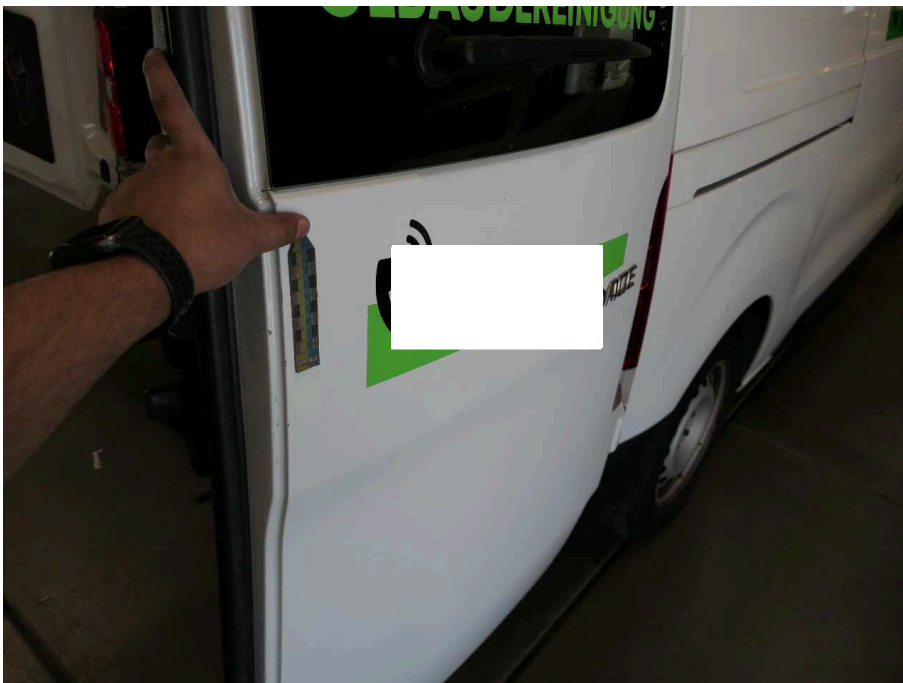
**Bild 73**  
Fahrzeugheck Heckflügeltür links angestoßen

**Bild 75**  
Fahrzeugheck Heckflügeltür links angestoßen

| | geschätzte<br>Reparaturkosten<br>(exkl. MwSt.) | Minderwert |
|---|---|---|
| Fahrzeugheck, Heckflügeltür links, angestoßen, instandsetzen + lackieren | 780,00 € | 390,00 € |

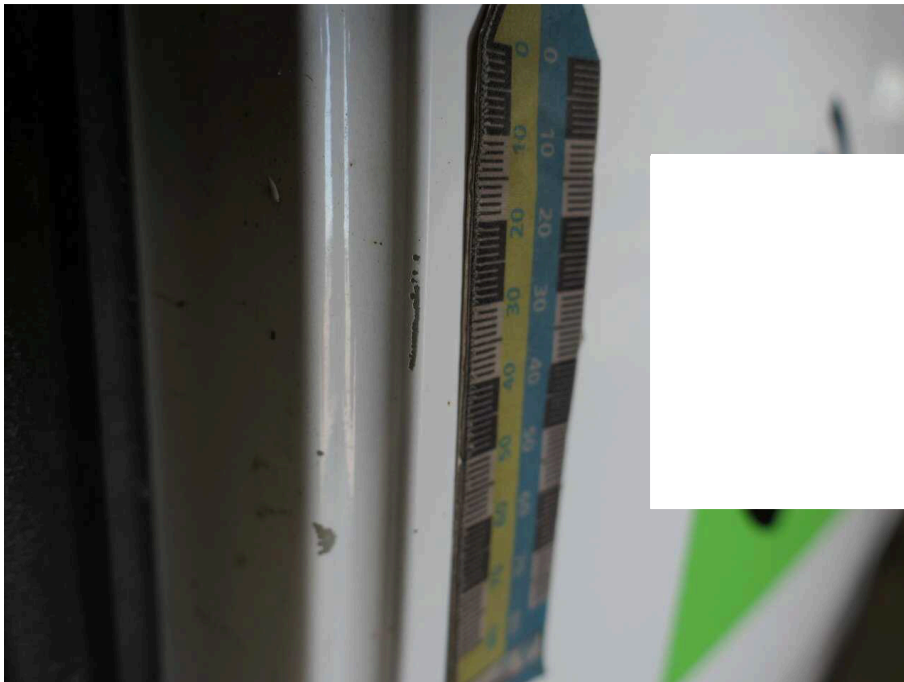
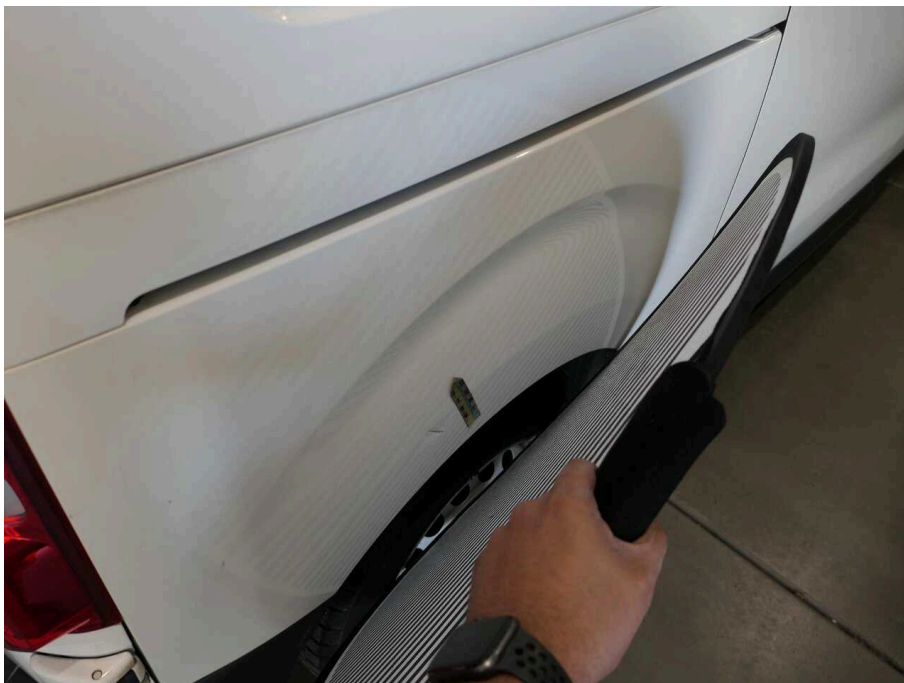
**Bild 76**  
Fahrzeugheck Heckflügeltür rechts Kratzer

**Bild 77**  
Fahrzeugheck Heckflügeltür rechts Kratzer

| | geschätzte<br>Reparaturkosten<br>(exkl. MwSt.) | Minderwert |
|---|---|---|
| Fahrzeugheck, Heckflügeltür rechts, Kratzer, Smart Repair | 100,00 € | 100,00 € |

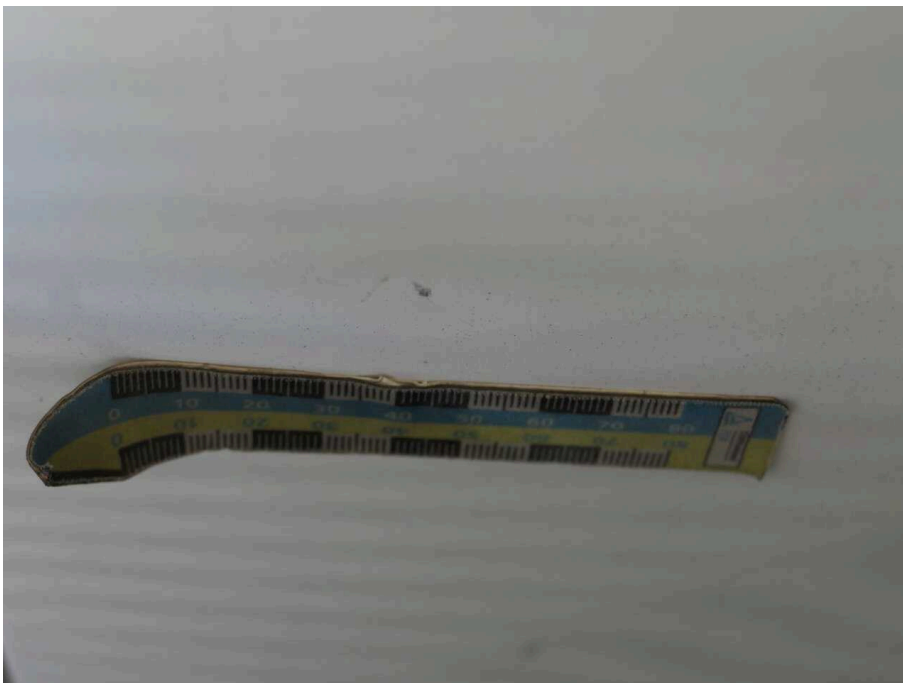
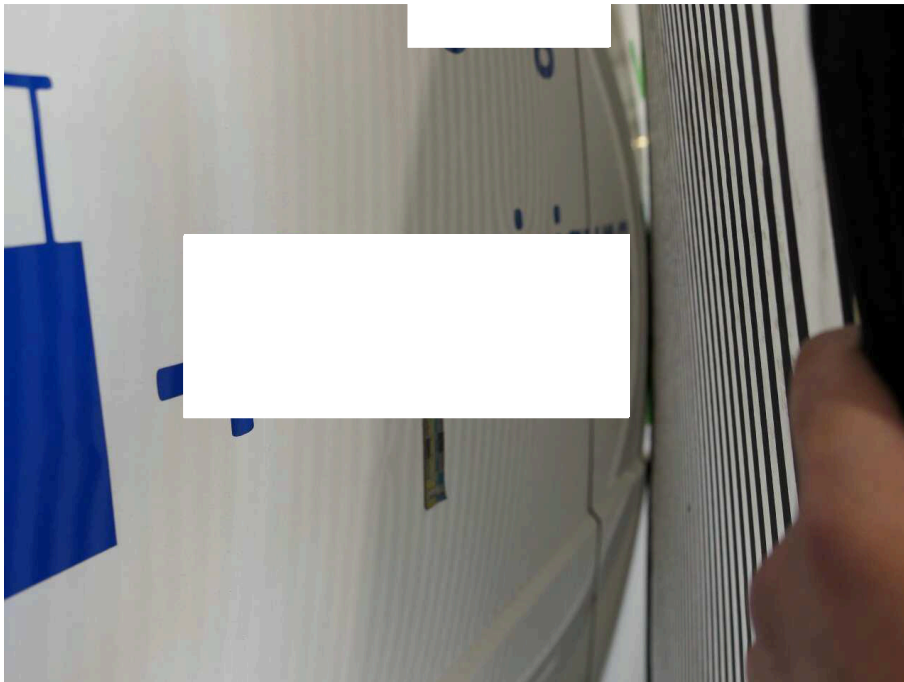
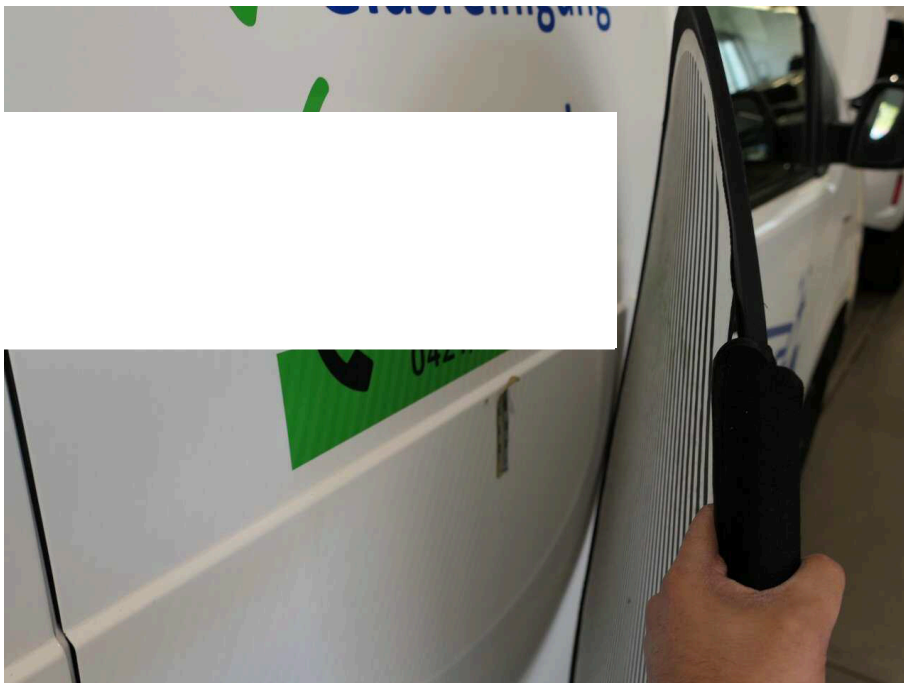
**Bild 79**  
rechte Seite Seitenwand hinten rechts Angestoßen/Verdellt

**Bild 80**  
rechte Seite Seitenwand hinten rechts Angestoßen/Verdellt

**Bild 81**  
rechte Seite Seitenwand hinten rechts Angestoßen/Verdellt

| | geschätzte<br>Reparaturkosten<br>(exkl. Mwst.) | Minderwert |
|---|---|---|
| rechte Seite, Seitenwand hinten rechts, Angestoßen/Verdellt,<br>instandsetzen + lackieren | 890,00 € | 450,00 € |

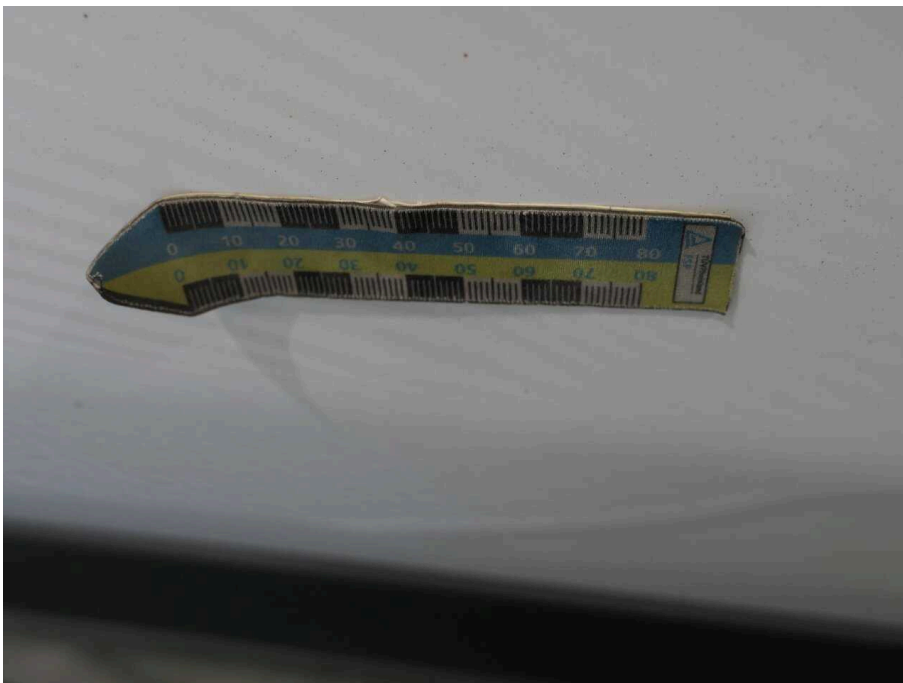
**Bild 83**  
rechte Seite Schiebetür rechts verschürft

| | geschätzte<br>Reparaturkosten<br>(exkl. MwSt.) | Minderwert |
|---|---|---|
| rechte Seite, Schiebetür rechts, verschürft, instandsetzen + lackieren | 1.020,00 € | 500,00 € |

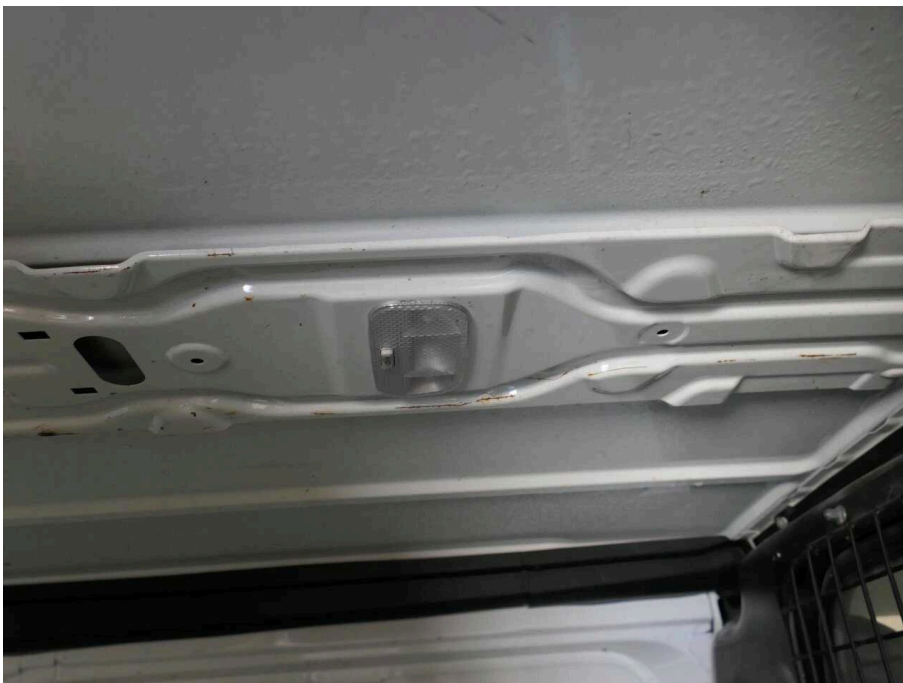
**Bild 87**  
rechte Seite Einstieg Schiebetür rechts eingedrückt

| | geschätzte<br>Reparaturkosten<br>(exkl. MwSt.) | Minderwert |
|---|---|---|
| rechte Seite, Einstieg Schiebetür rechts, eingedrückt, instandsetzen + lackieren | 580,00 € | 290,00 € |

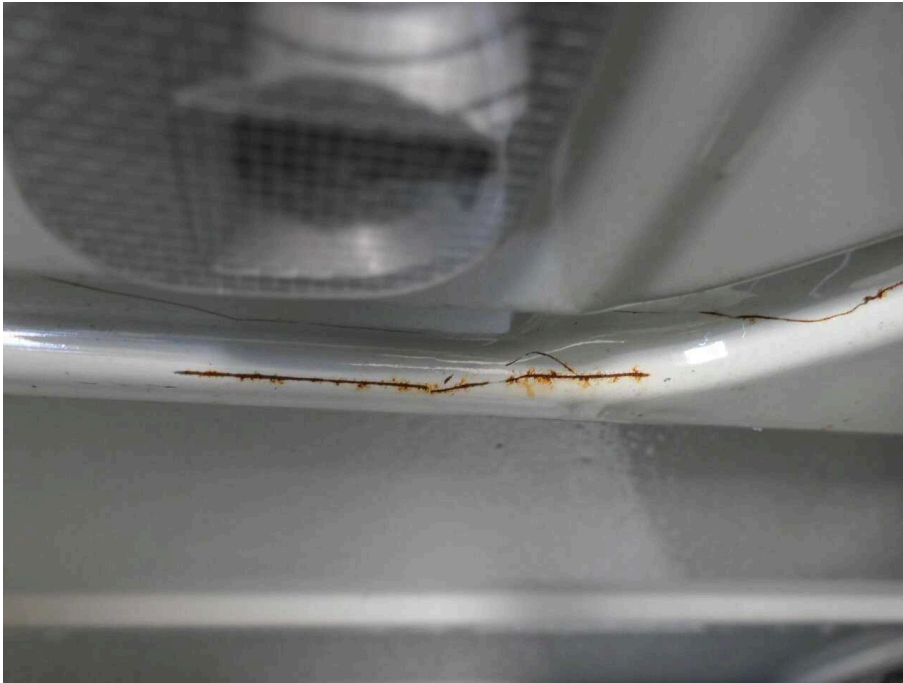
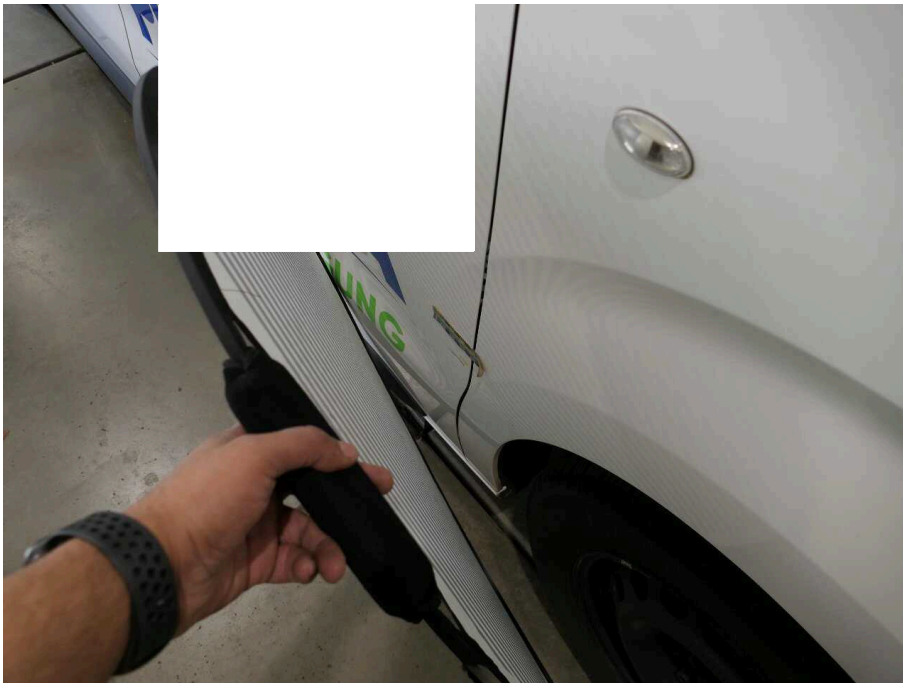
**Bild 88**  
Innenraum Laderaum Decke korrodiert

**Bild 89**  
Innenraum Laderaum Decke korrodiert

| | geschätzte<br>Reparaturkosten<br>(exkl. MwSt.) | Minderwert |
|---|---|---|
| Innenraum, Laderaum, Decke, korrodiert, instandsetzen + lackieren | 450,00 € | 230,00 € |

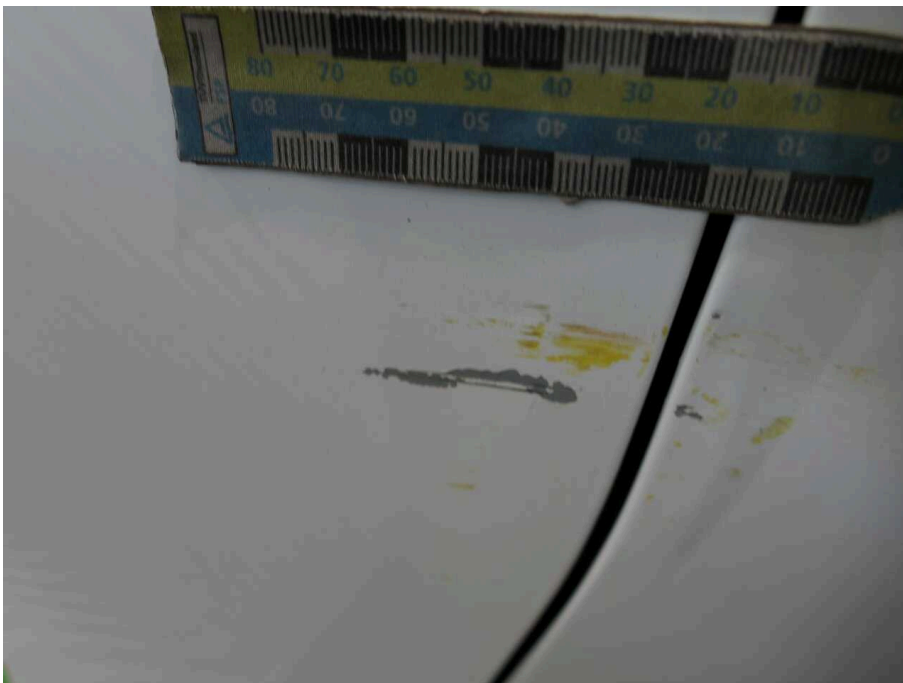
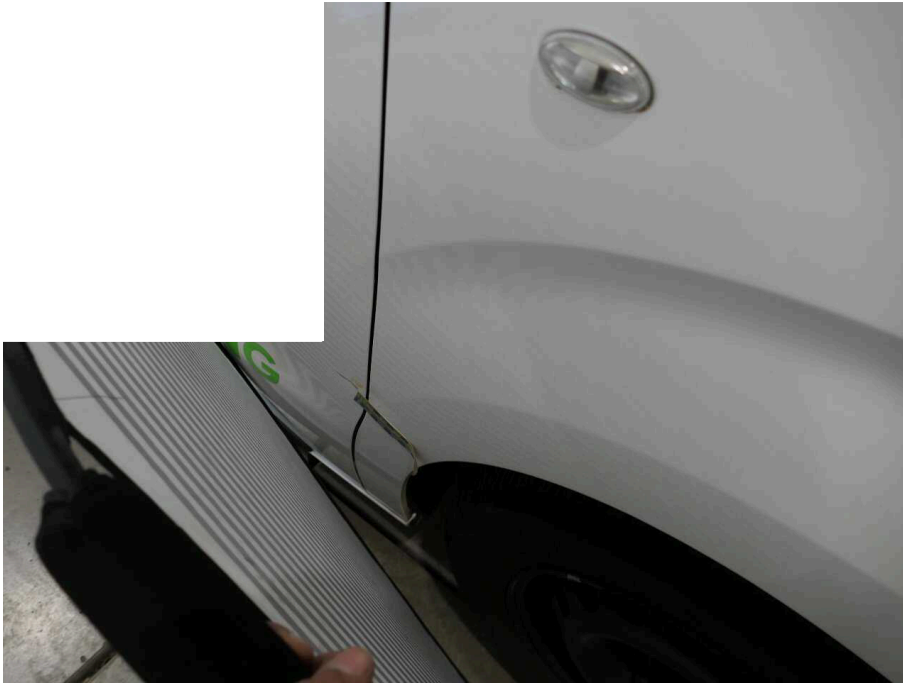
**Bild 91**  
rechte Seite Tür vorne rechts Delle/Kratzer

**Bild 92**  
rechte Seite Tür vorne rechts Delle/Kratzer

| | geschätzte<br>Reparaturkosten<br>(exkl. MwSt.) | Minderwert |
|---|---|---|
| rechte Seite, Tür vorne rechts, Delle/Kratzer, instandsetzen + lackieren | 980,00 € | 490,00 € |

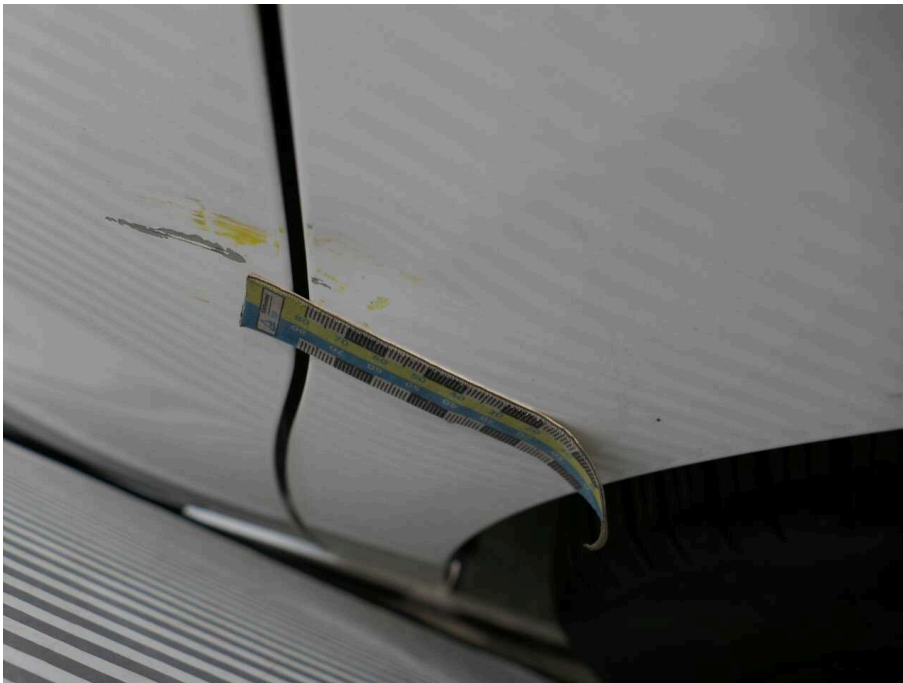
**Bild 93**  
rechte Seite Kotflügel vorne rechts Delle/Kratzer

| | geschätzte<br>Reparaturkosten<br>(exkl. Mwst.) | Minderwert |
|---|---|---|
| rechte Seite, Kotflügel vorne rechts, Delle/Kratzer, instandsetzen +<br>lackieren | 860,00 € | 430,00 € |
