» Übersicht

Auftrags-Nr: 1002503340
Besichtigt am: 12.06.2026 12:21
Berichts-Nr: 10790324
FIN: WVVZZZAAZND925938

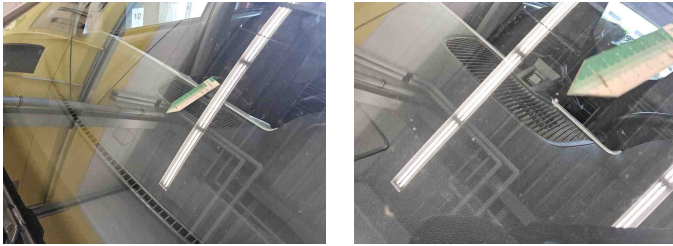
2 - Windschutzscheibe - Steinschlag - Akzeptabel (Gebrauchsspur)

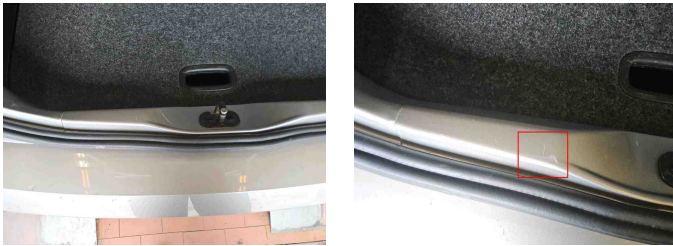
3 - Ladekante - Kratzer - Akzeptabel (Gebrauchsspur)

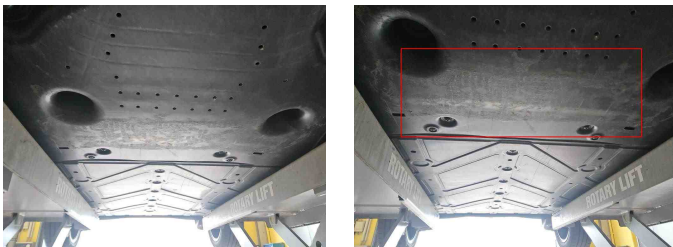
4 - Unterboden vorne - Abweichend vom Auslieferungszustand/-umfang - Akzeptabel (Gebrauchsspur)

Kommentar	Plasterverkleidung Kratzer
-----------	----------------------------
