## Lynk & Co 01

### Informazioni Veicolo

## Danni

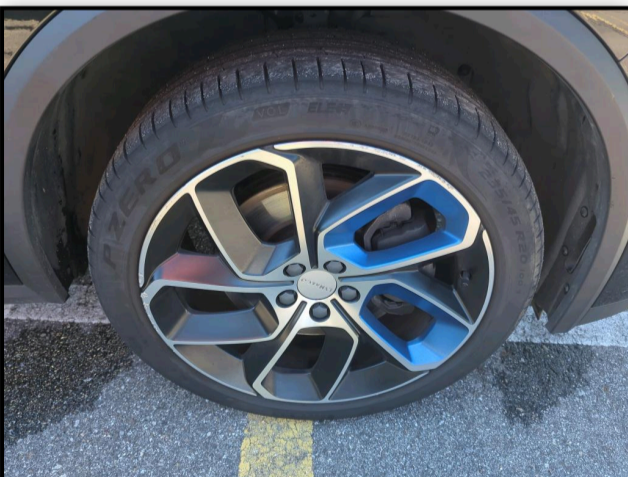
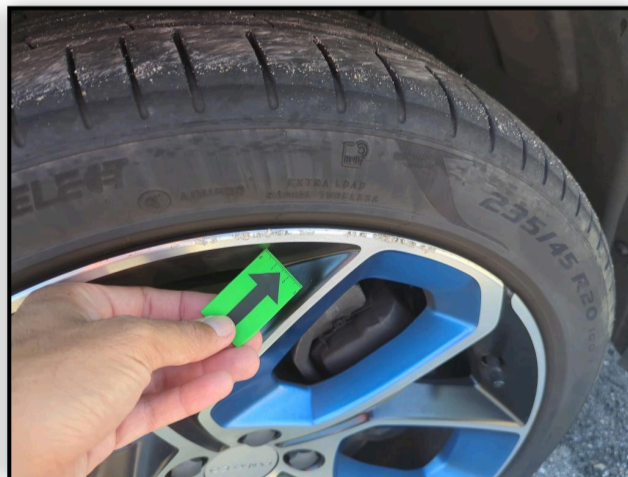
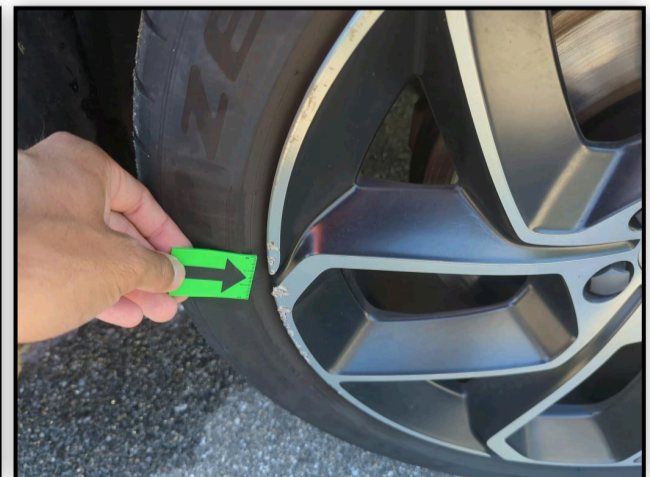
### Cerchio lega bicolore / policromo ant. Dx

Graffiature

Riparare / sostituire (somma forfettaria)

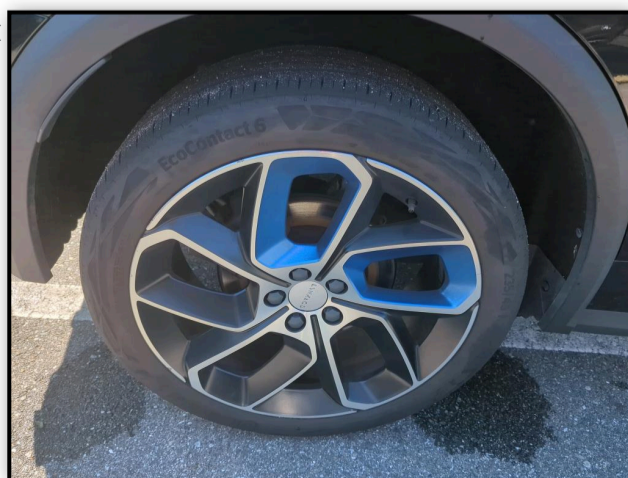
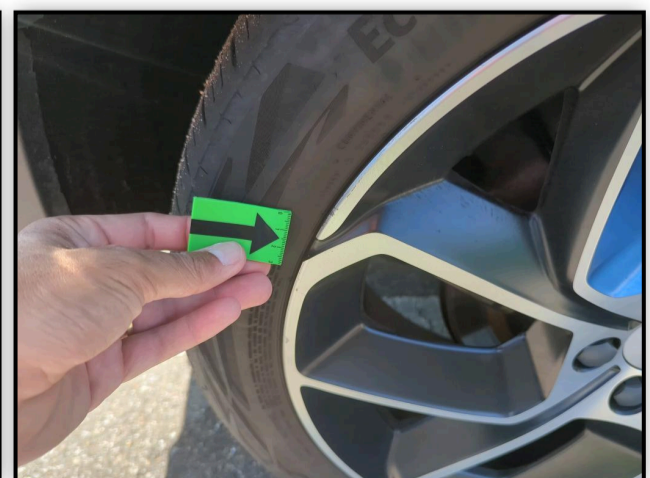
### Cerchio lega bicolore / policromo post. Dx

Graffiature

PRM

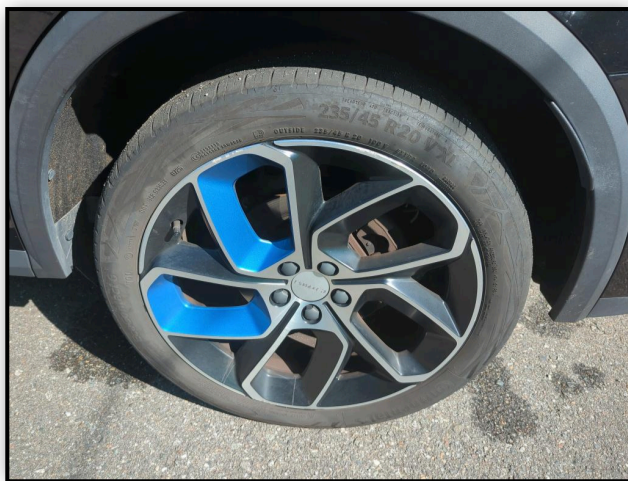
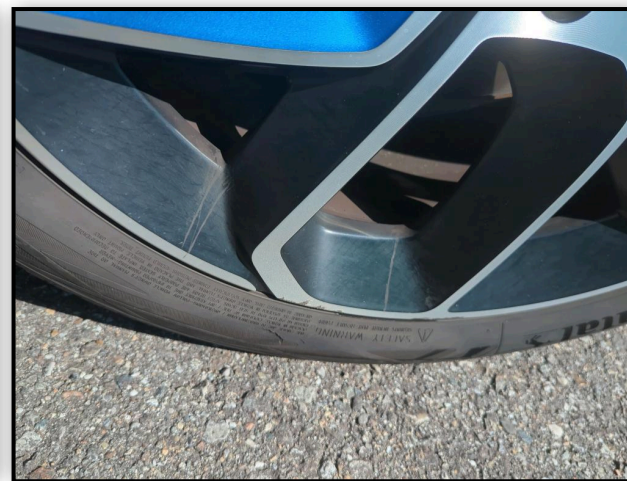
**Cerchio lega bicolore / policromo post. Sx**

Graffiature

Riparare / sostituire (somma forfettaria)

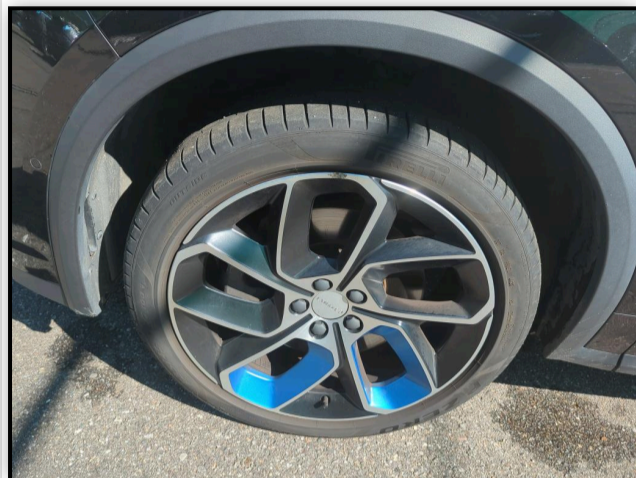
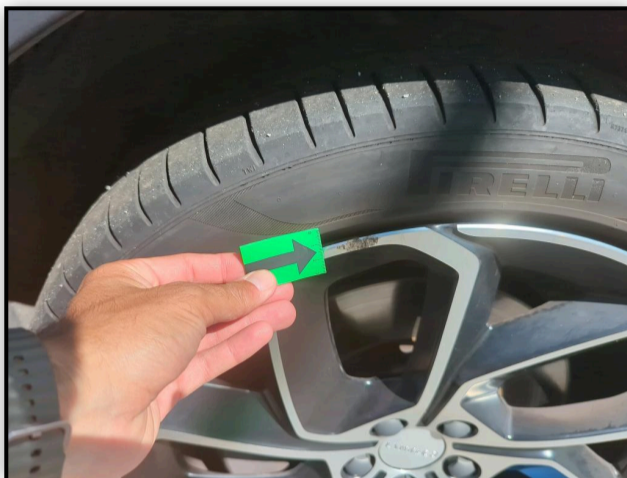
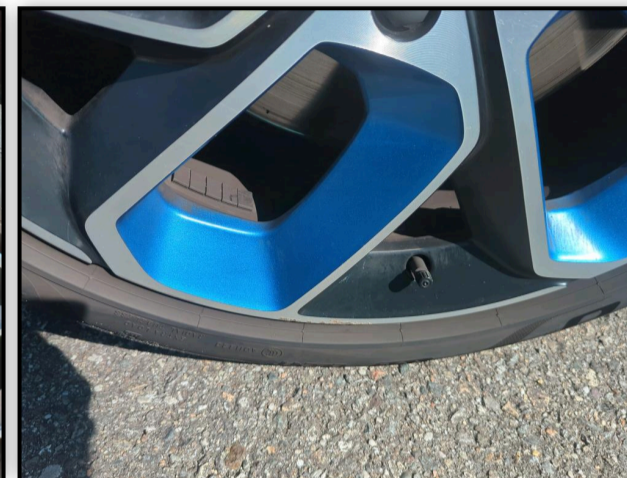
**Cerchio lega bicoore / policromo ant. Sx**

Graffiature

Riparare / sostituire (somma forfettaria)

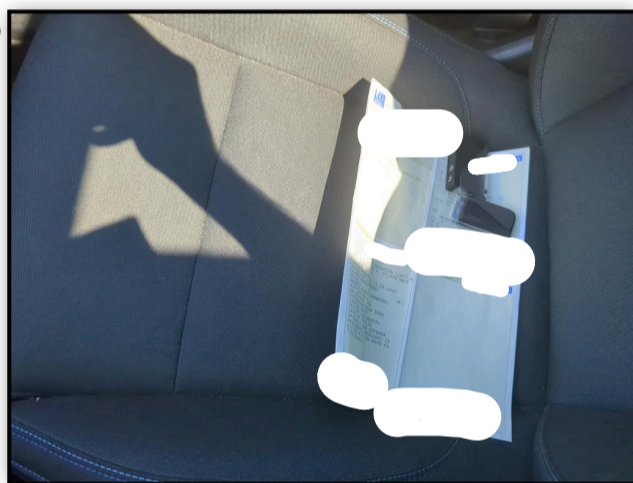
**Chiave di accensione con telecomando**

Mancanza

Riparare / sostituire (somma forfettaria)

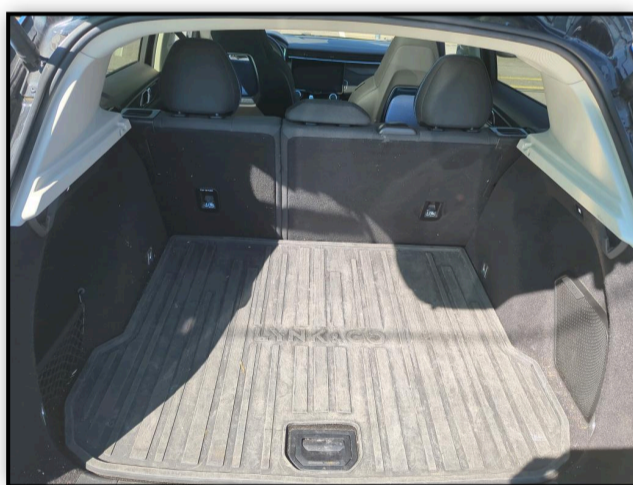
**Copribagagli-Cappelliera**

Mancanza

Sostituire

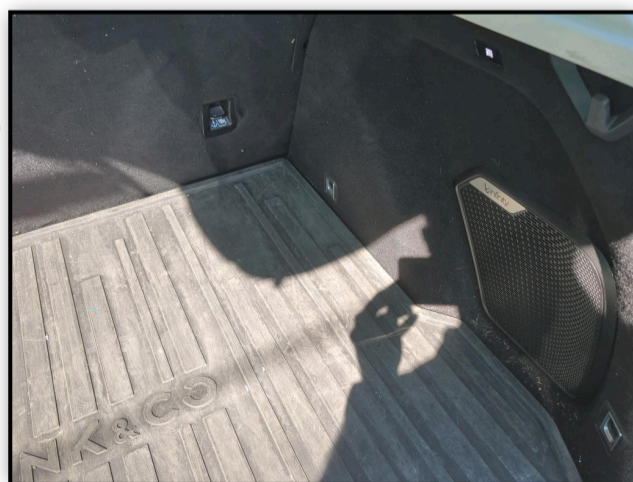
**Kit di riparazione pneumatici**

Mancanza

Riparare / sostituire (somma forfettaria)

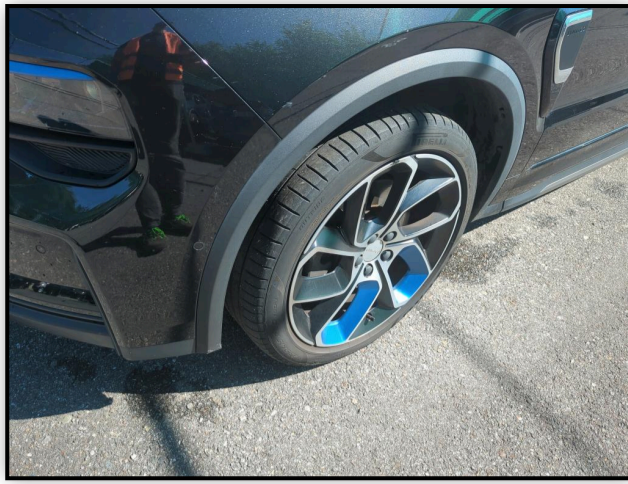
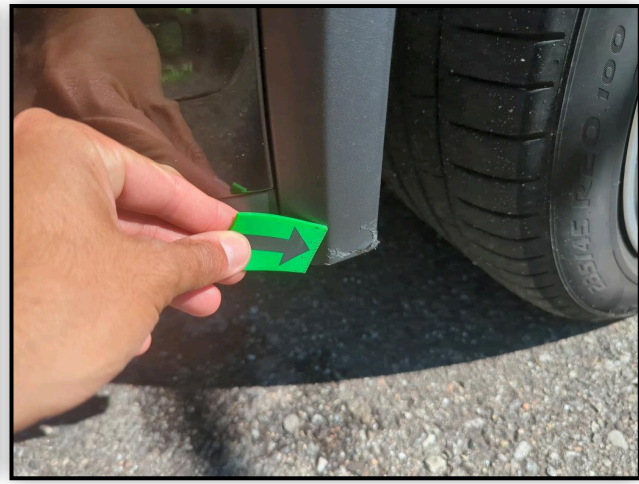
**Modanatura arco passaruota ant. Sx**

Graffiature  
Sostituire  
Ruote

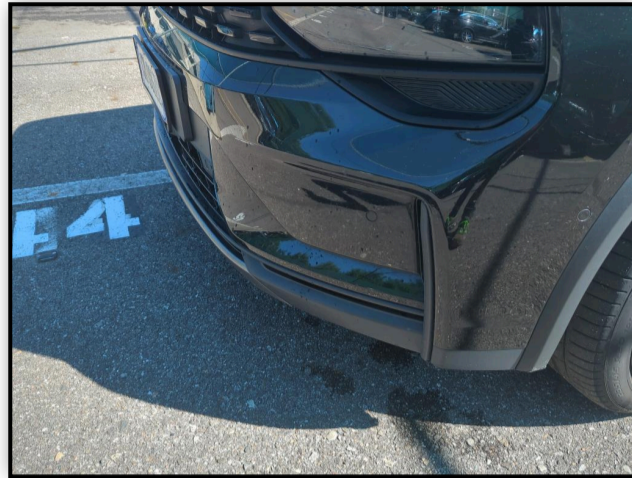
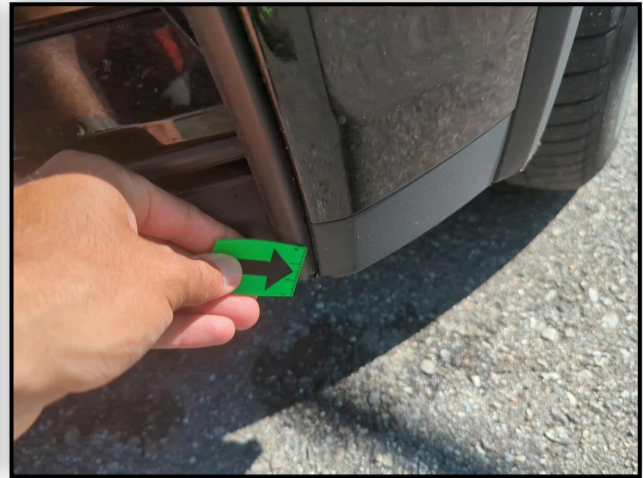
**Modanatura paraurti Ant.(unico pezzo)**

Rotto  
Sostituire  
Davanti

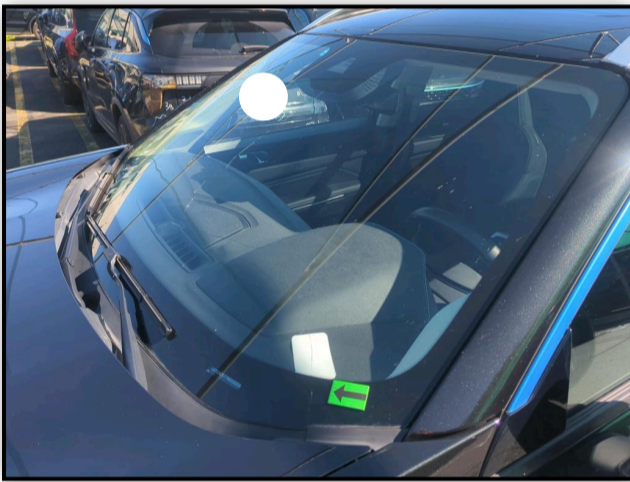
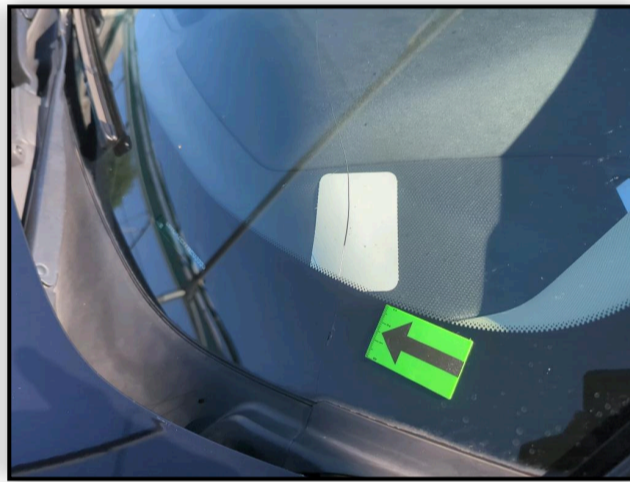
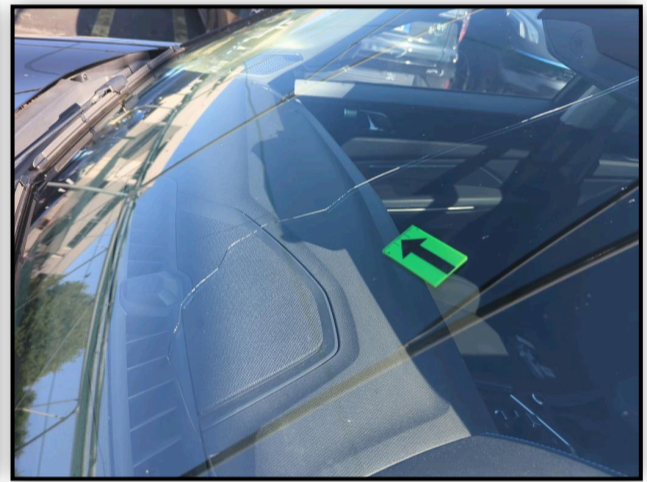
**Parabrezza**

Rotto  
Sostituire  
Davanti

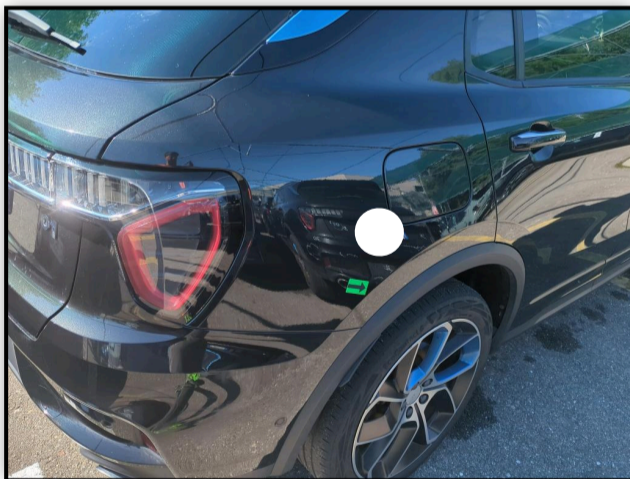
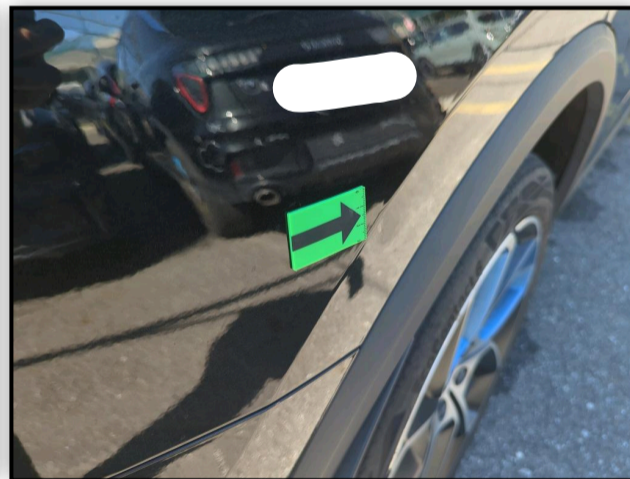
**Parafango post. Dx**

Ammaccatura  
Riparare e dipingere  
Destra

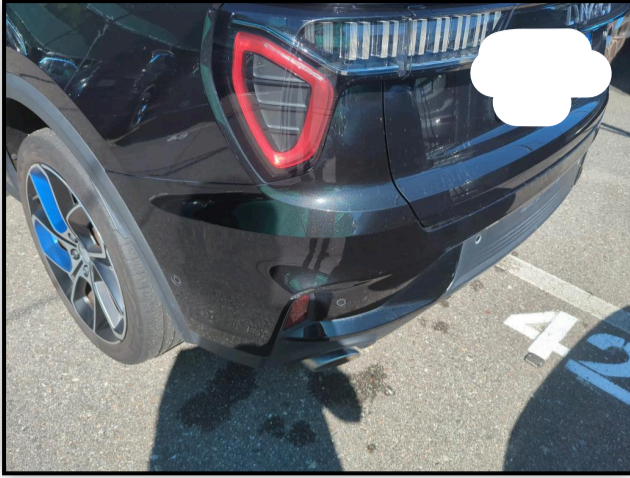
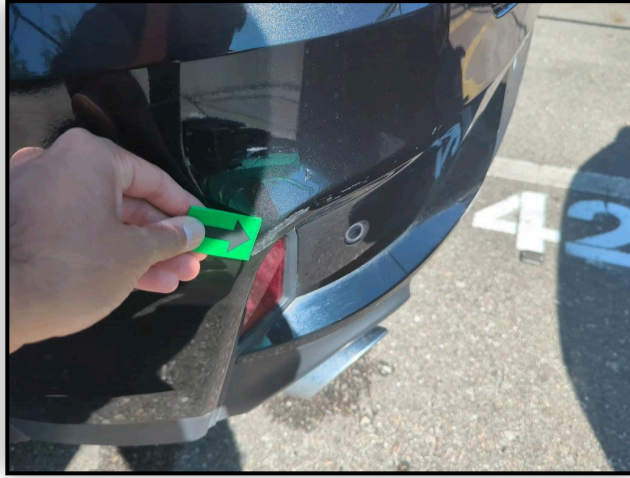
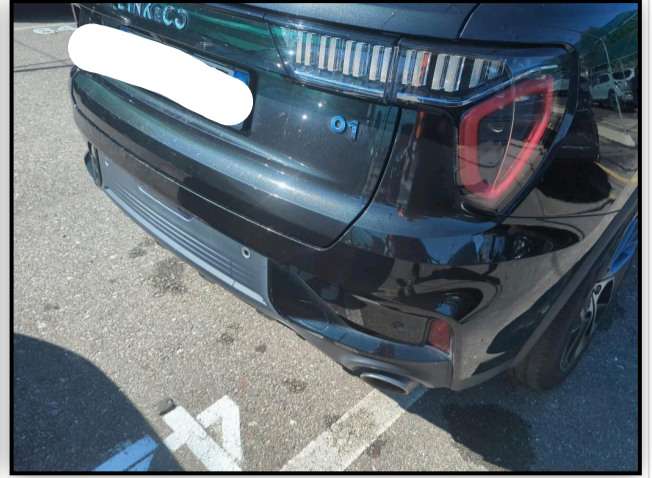
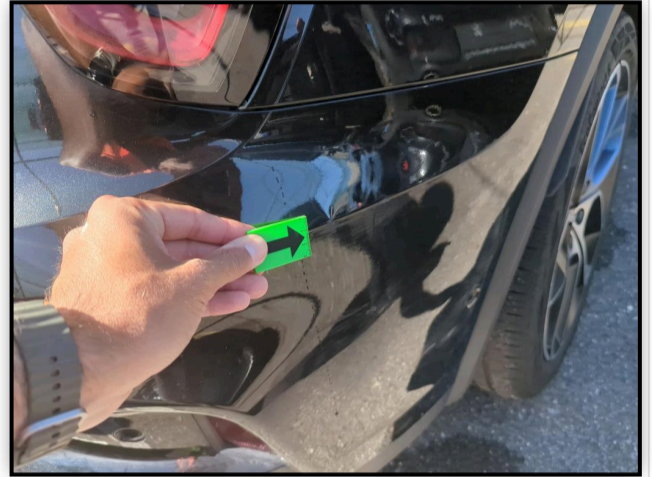
**Paraurti post.**

Graffiature

Verniciatura

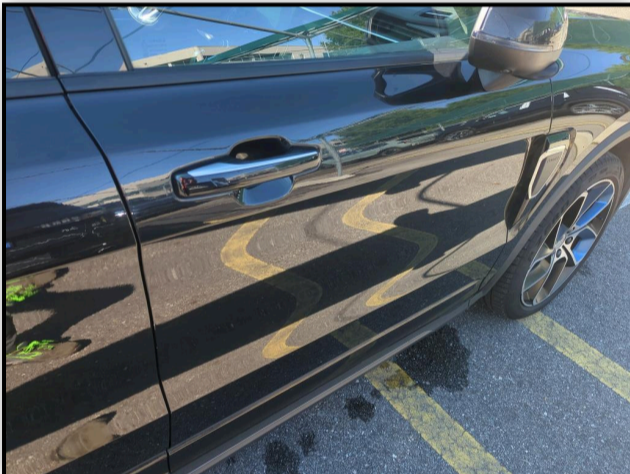
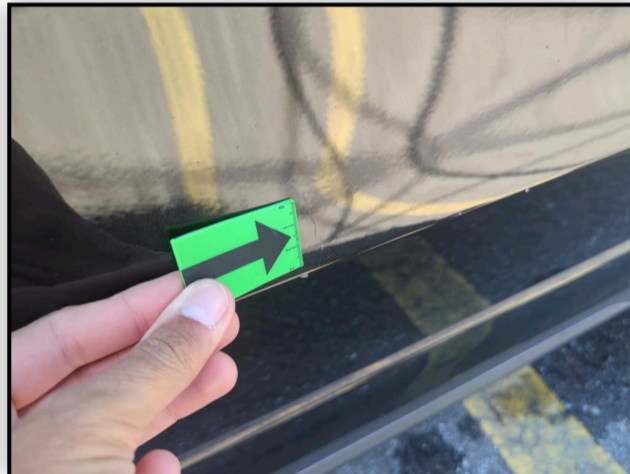
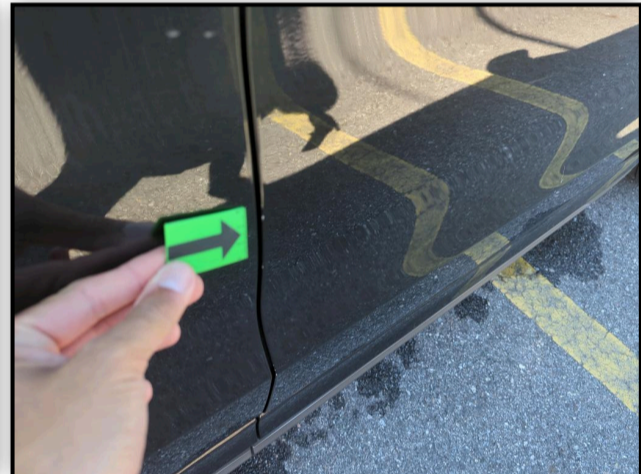
**Porta ant. Dx**

Graffiature

Verniciatura

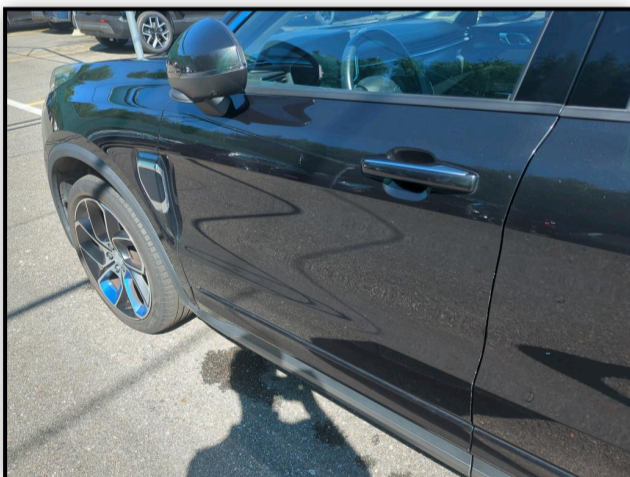
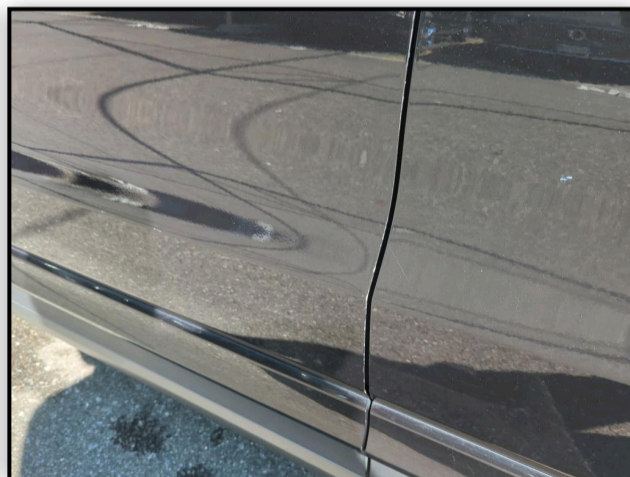
**Porta ant. Sx**

Graffiature

Verniciatura
