Beschrijvingsformulier

OPEL VIVARO 2.0 CDTI L3H1 EDITION AUT/AIRCO/NAV/PDC

Uitvoering volgens lease software: 2.0d l3h1 hl edition 106kW aut

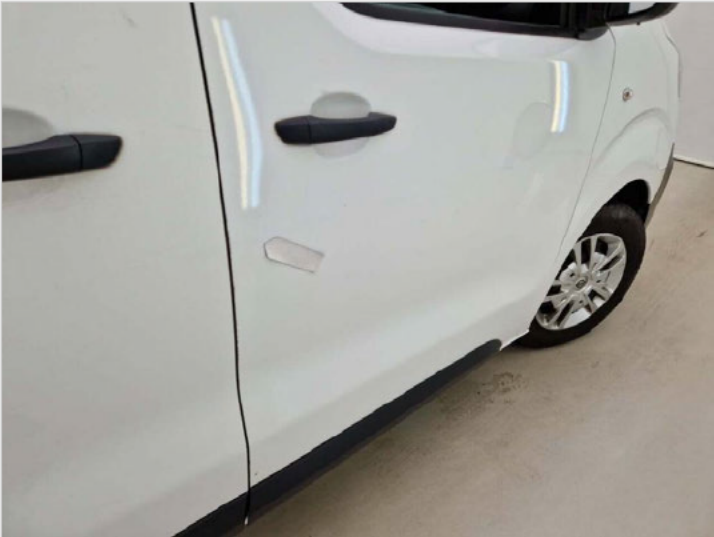
1. schade1

**Deel:**  
Portier rechtsvoor  
**Omschrijving:**  
Deukje  
**Gegeven oplossing:**  
Restylen

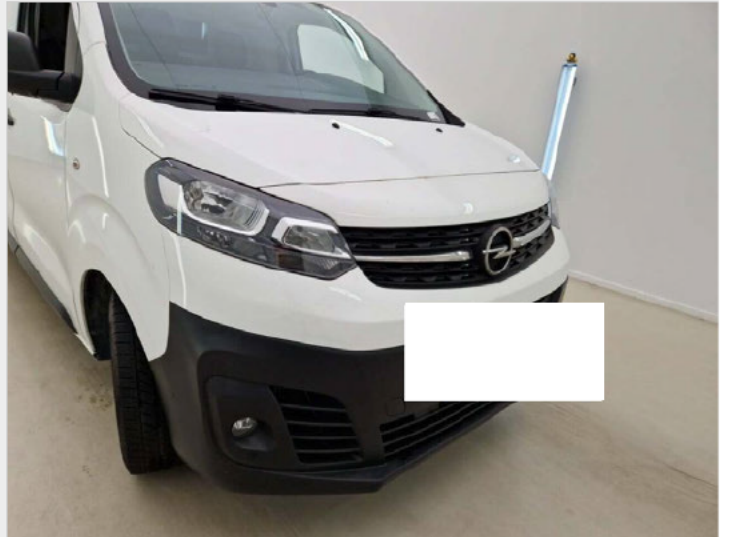
2. schade2

**Deel:**  
Voorzijde  
**Omschrijving:**  
Steenstag  
**Gegeven oplossing:**  
Inlakken en polijsten

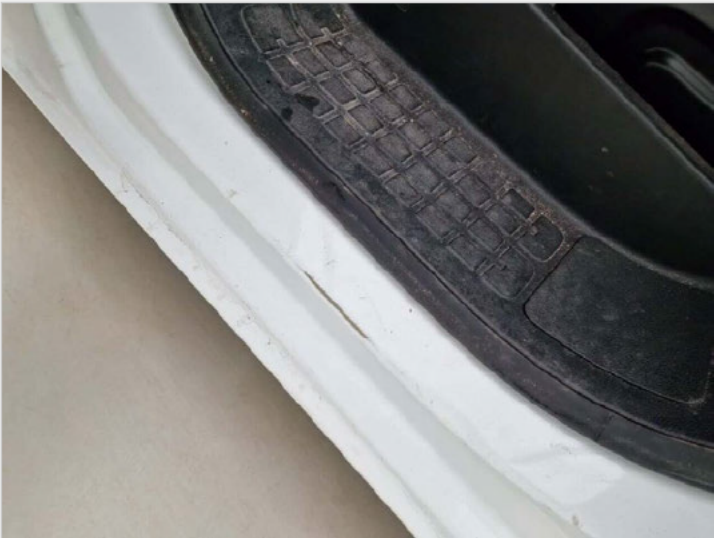
3. schade3

**Deel:**  
Sponningen  
**Omschrijving:**  
Beschadigd  
**Gegeven oplossing:**  
Herstellen

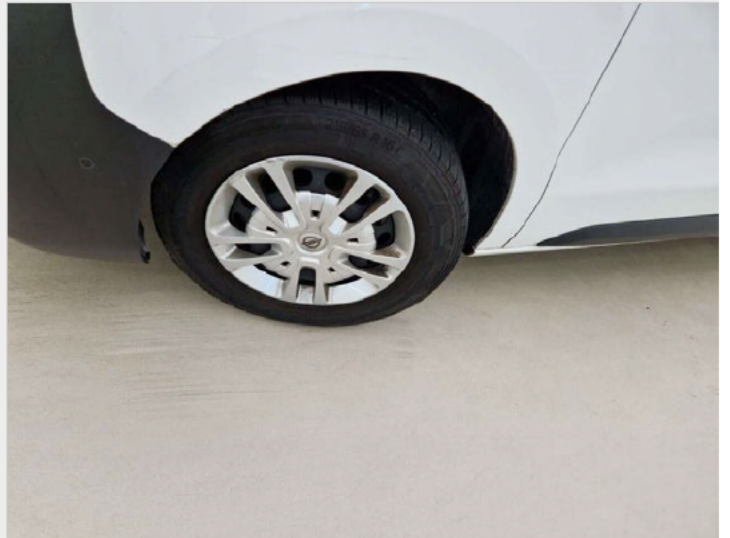
4. schade4

**Deel:**  
Wieldop linksvoor  
**Omschrijving:**  
Beschadigd  
**Gegeven oplossing:**  
Vervangen

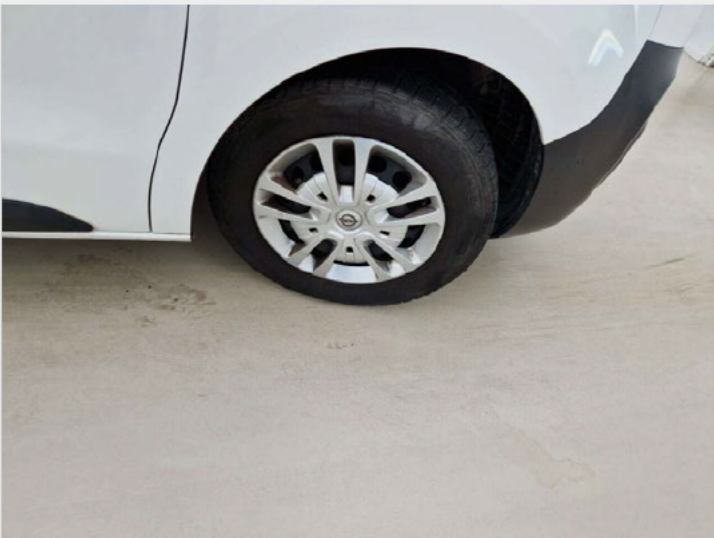
5. schade5

**Deel:**  
Wieldop rechtsvoor  
**Omschrijving:**  
Beschadigd  
**Gegeven oplossing:**  
Vervangen

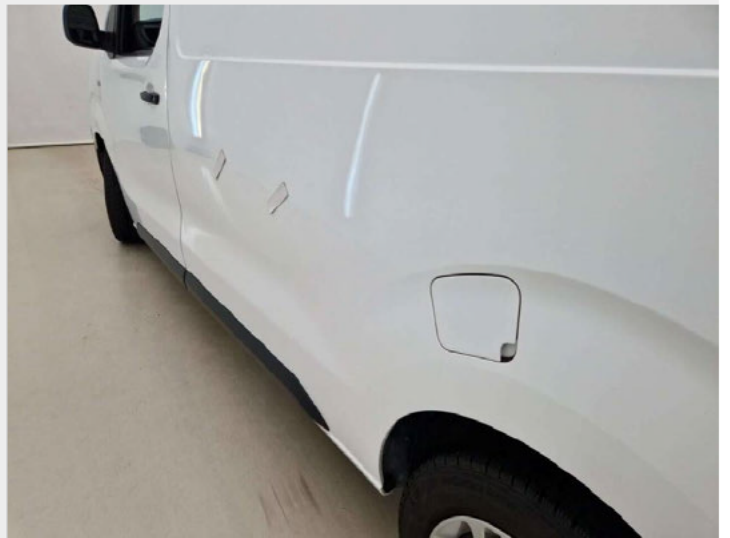
6. schade6

**Deel:**  
Scherm linksachter  
**Omschrijving:**  
Deukjes en krasjes  
**Gegeven oplossing:**  
Restylen en bijwerken

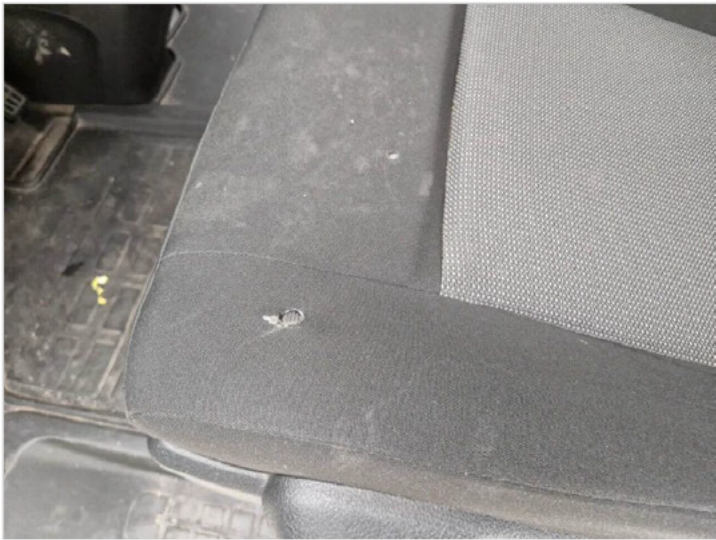
7. schade7

**Deel:**  
Bekleding  
**Omschrijving:**  
Brandgaatje  
**Gegeven oplossing:**  
Herstellen

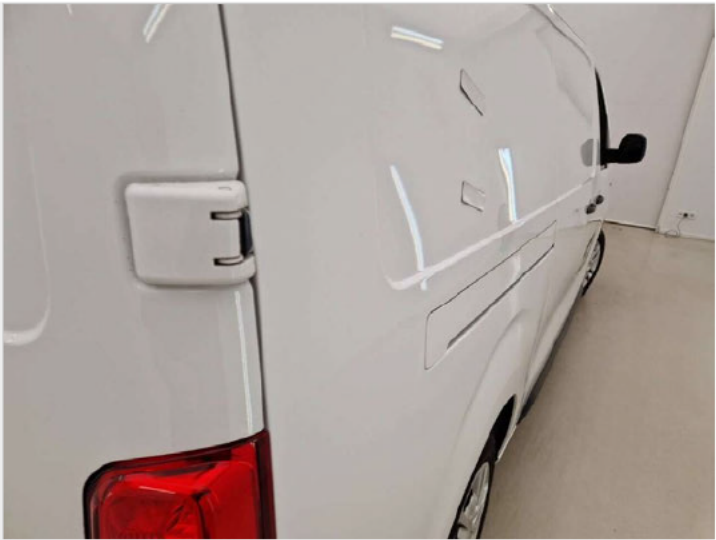
8. schade8

**Deel:**  
Scherm rechtsachter  
**Omschrijving:**  
Deuken  
**Gegeven oplossing:**  
Herstellen en spuiten

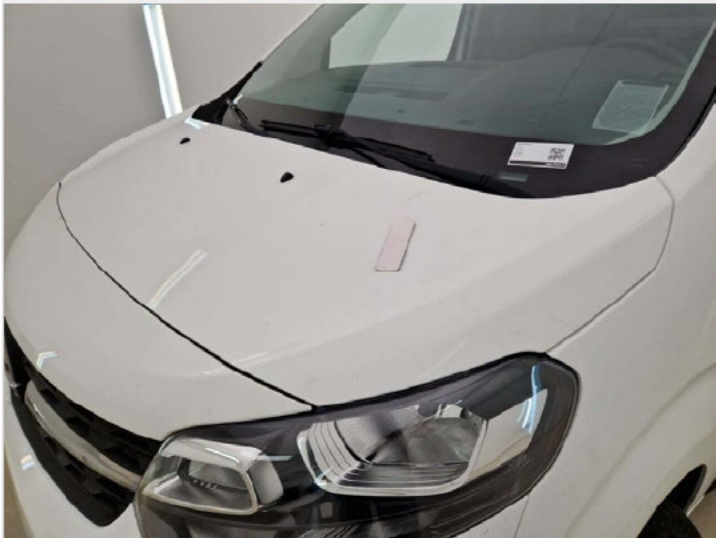
9. schade9

**Deel:**  
Motorkap  
**Omschrijving:**  
Beschadiging met deuk  
**Gegeven oplossing:**  
Herstellen en spuiten

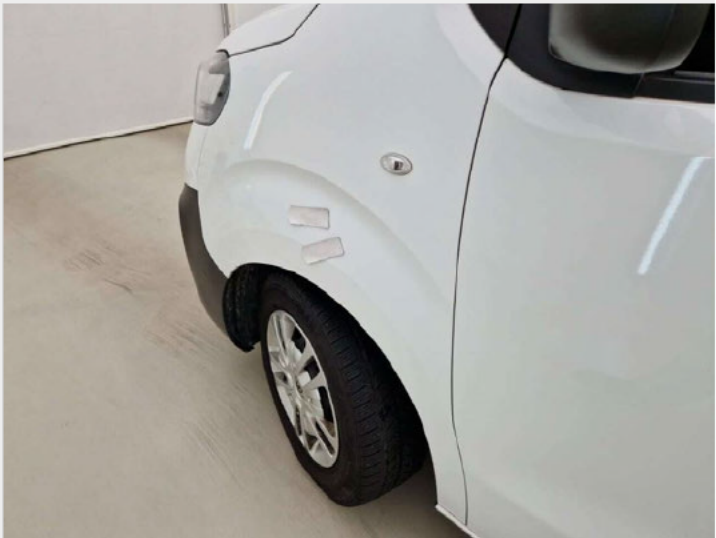
10. schade10

**Deel:**  
Scherm linksvoor  
**Omschrijving:**  
Deuken  
**Gegeven oplossing:**  
Herstellen en spuiten

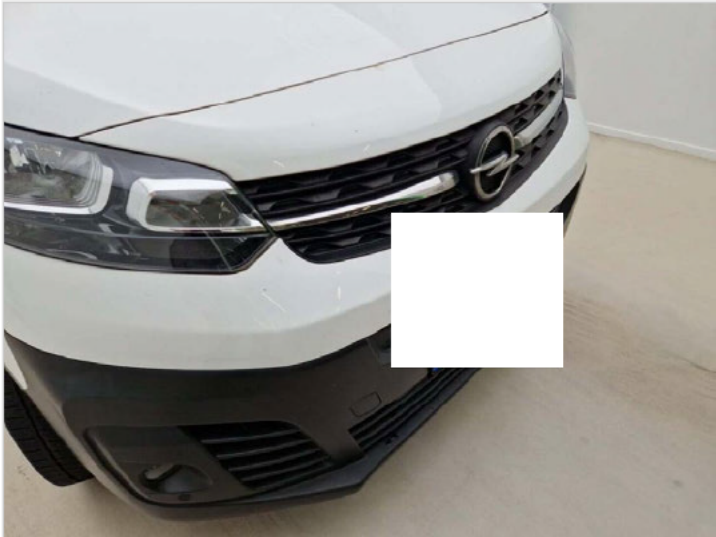
11. schade11

**Deel:**  
Bumper voor  
**Omschrijving:**  
Lakschade  
**Gegeven oplossing:**  
Herstellen en spuiten
