# Mercedes-Benz C-Class Estate '18

## Voertuiginformatie

## Samenvatting schade

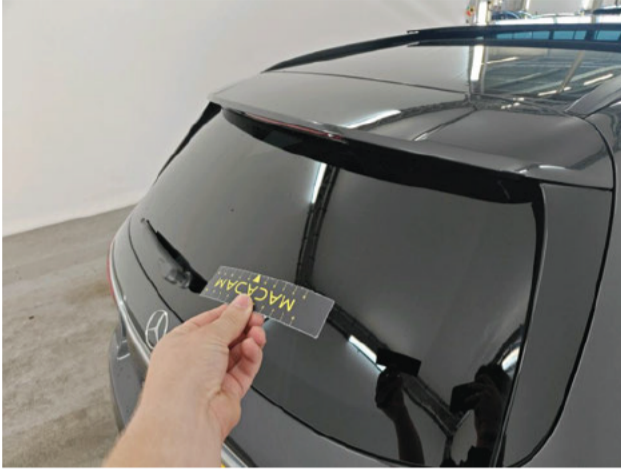
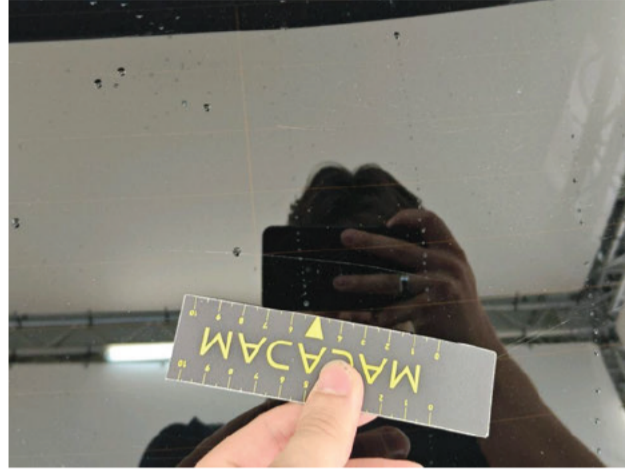
### Achterraut

Kras(sen)  
Vervangen  
Achterzijde

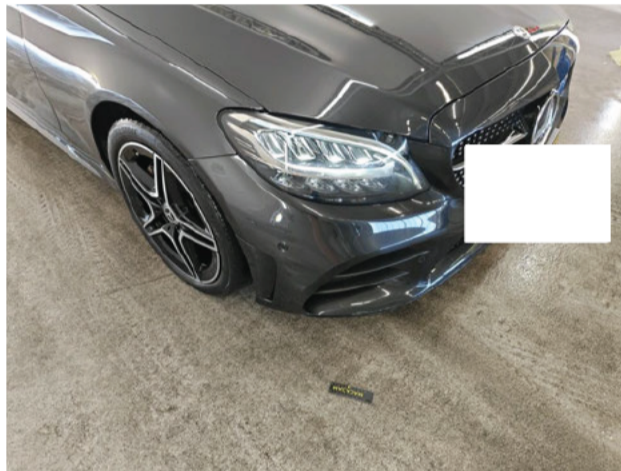
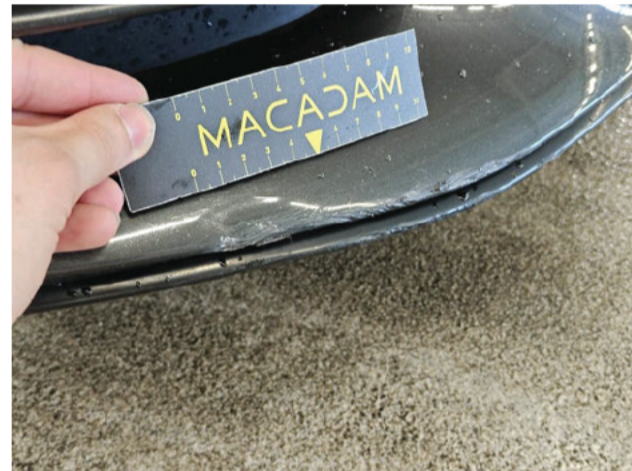
### Bumper V

Deuk(en) en kras(sen)  
Herstellen en spuiten (compleet)  
Voorzijde

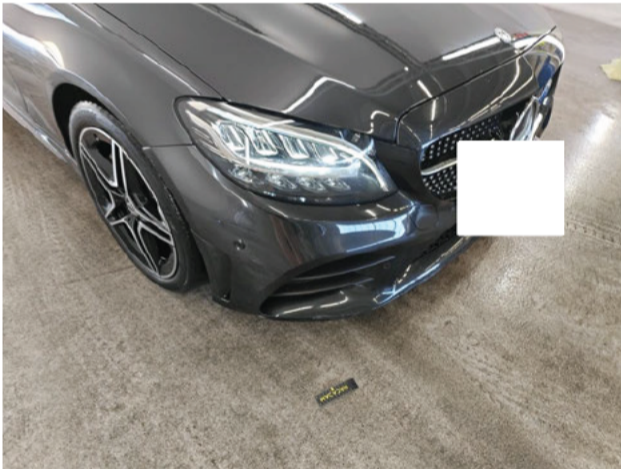
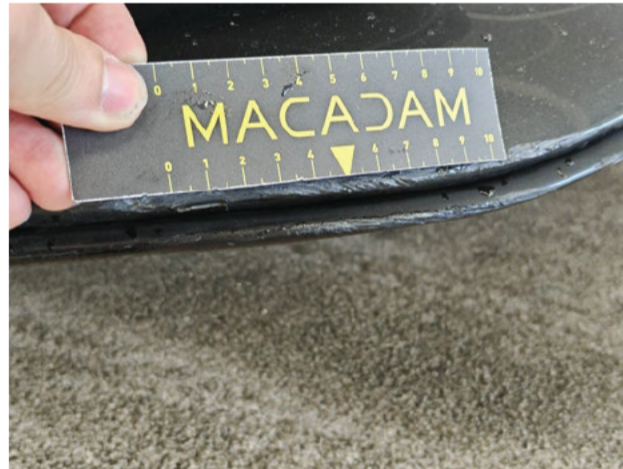
### Bumper V spoiler

Kras(sen)  
Vervangen  
Voorzijde

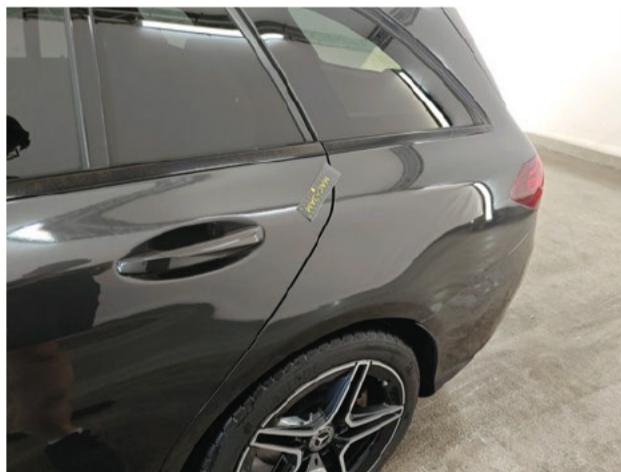
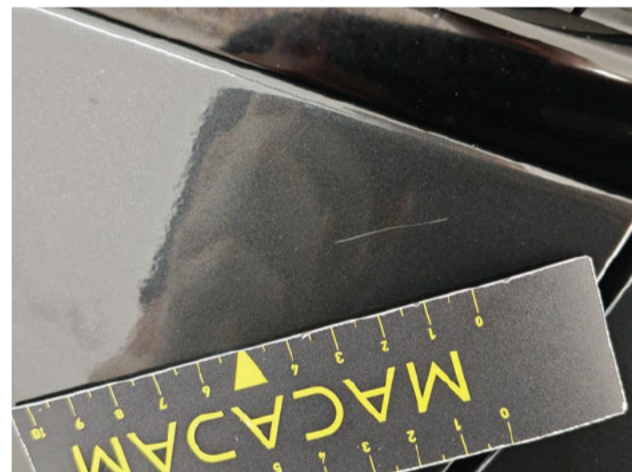
### Deur A L

Kras(sen)  
Herstellen en spuiten (compleet)  
Links

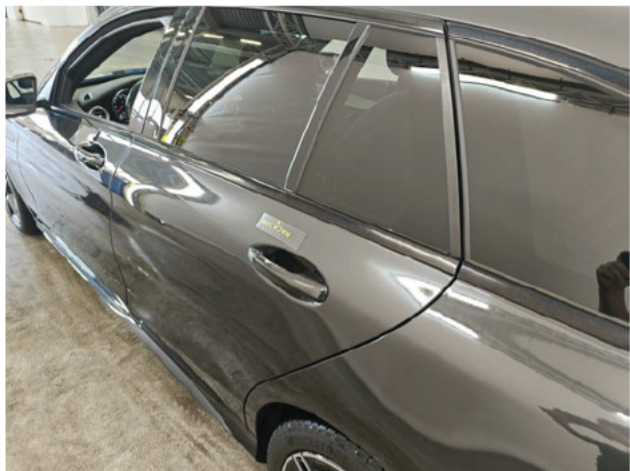
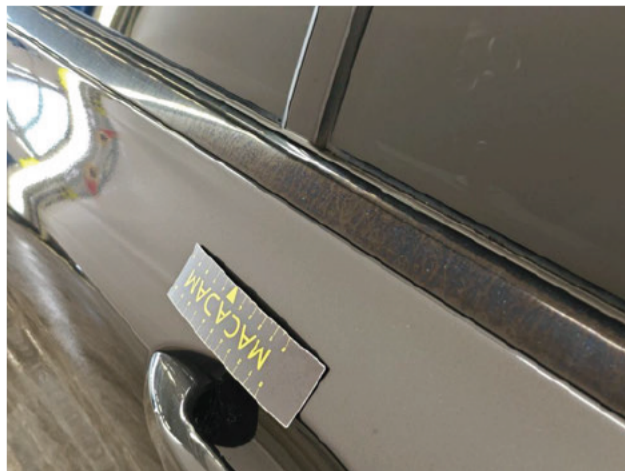
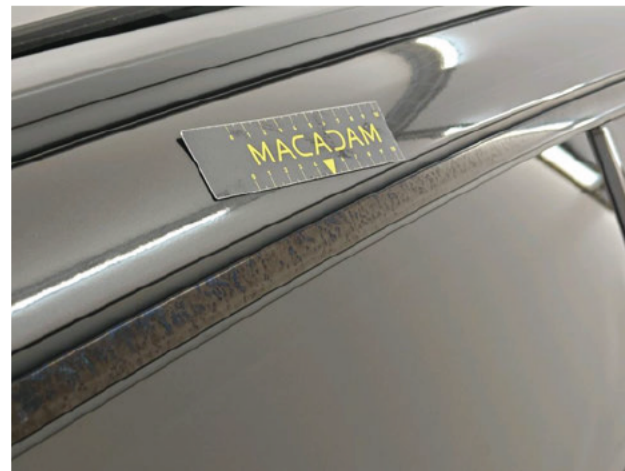
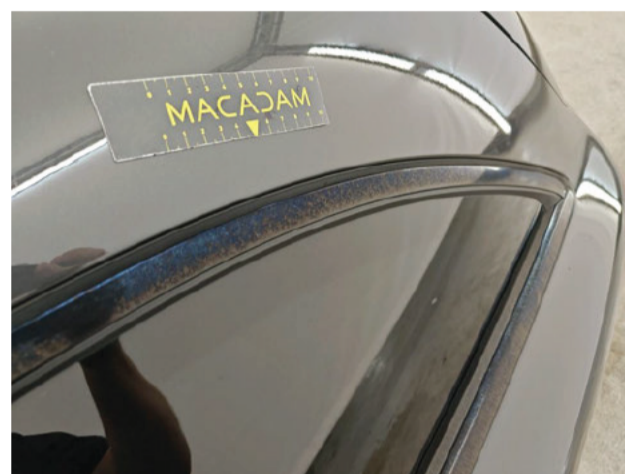
**Deur A L sierlijst ruit**

Slecht hersteld

Links

Herstellen en spuiten (compleet)

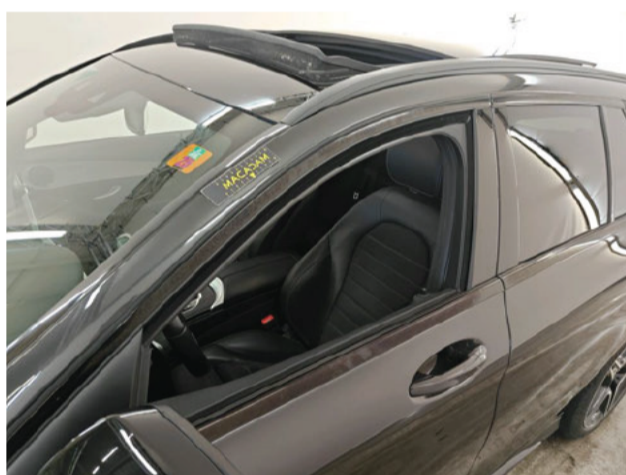
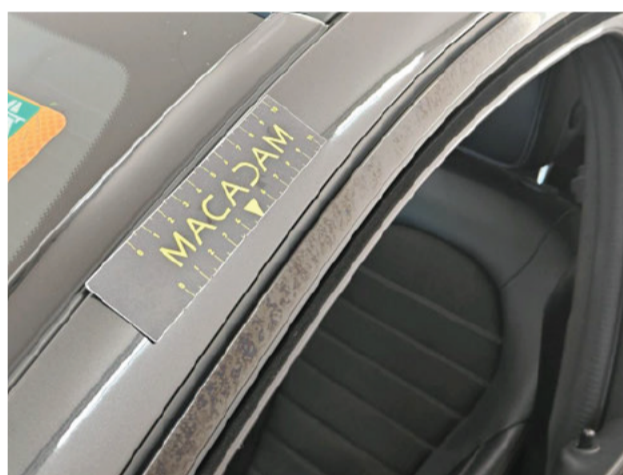
**Deur V L sierlijst ruit**

Slecht hersteld

Links

Herstellen en spuiten (compleet)

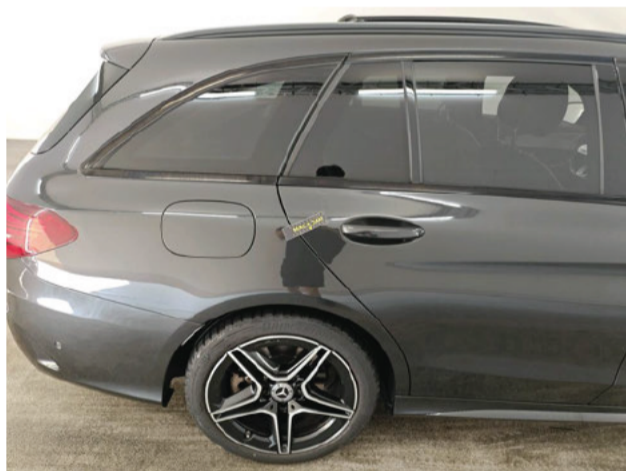
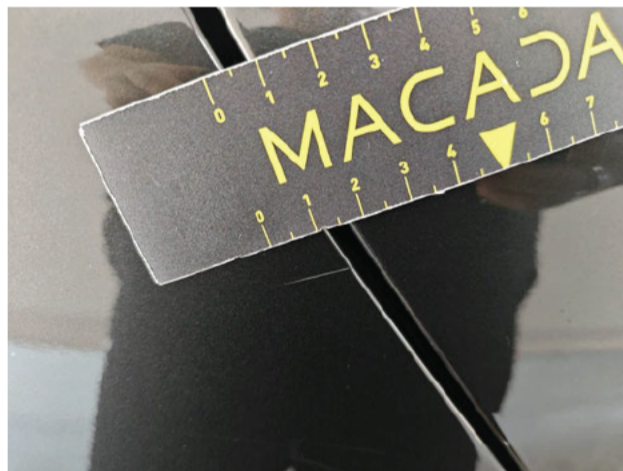
**Scherf A R**

Kras(sen)

Rechts

Herstellen en spuiten (compleet)

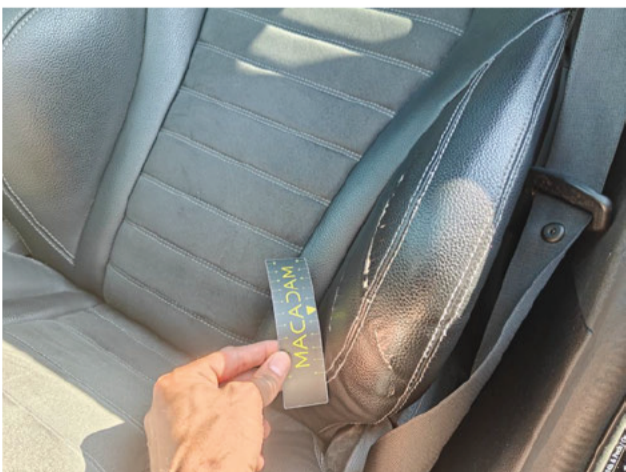
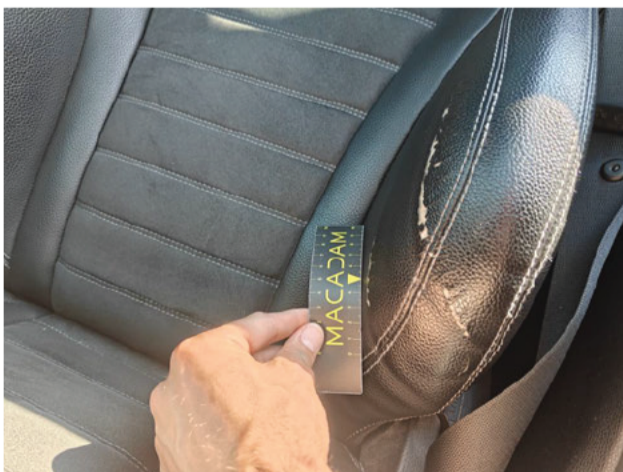
**Stoelbekleding rugleuning V L**

Versleten

Interieur

Vervangen

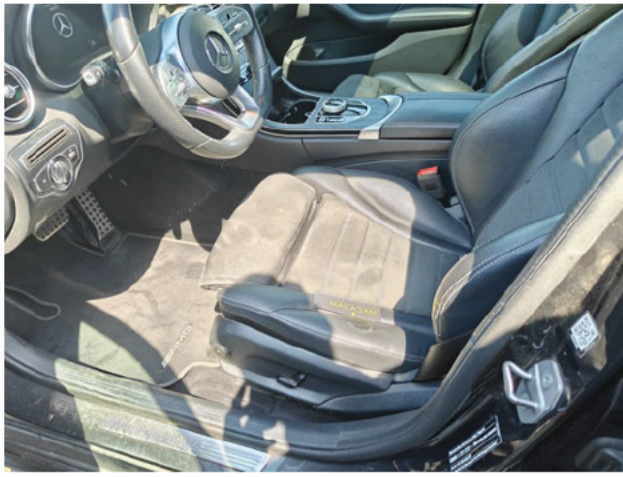
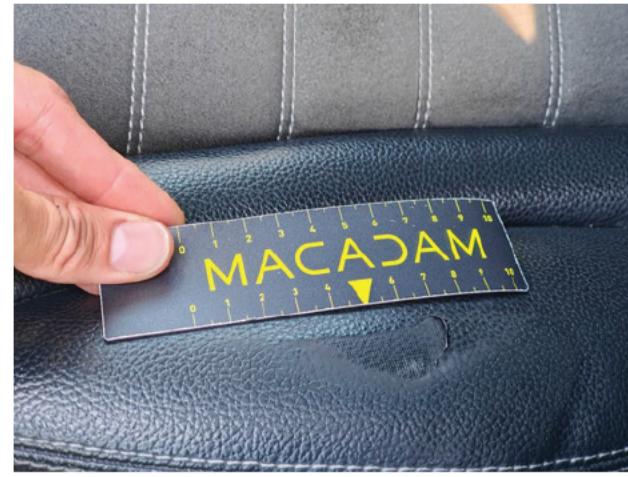
### Stoelbekleding zitting VL

Versleten  
Vervangen  
Interieur

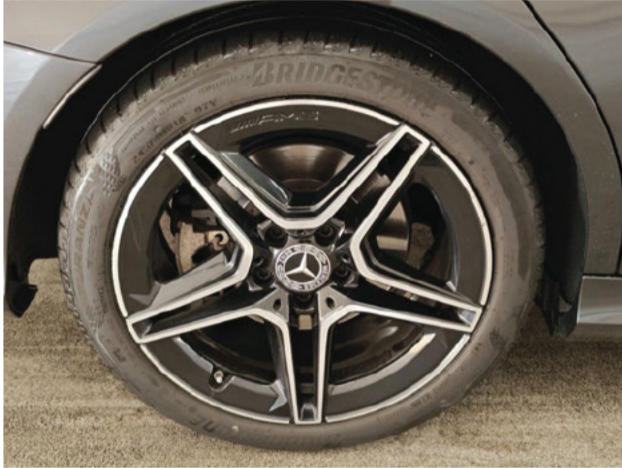
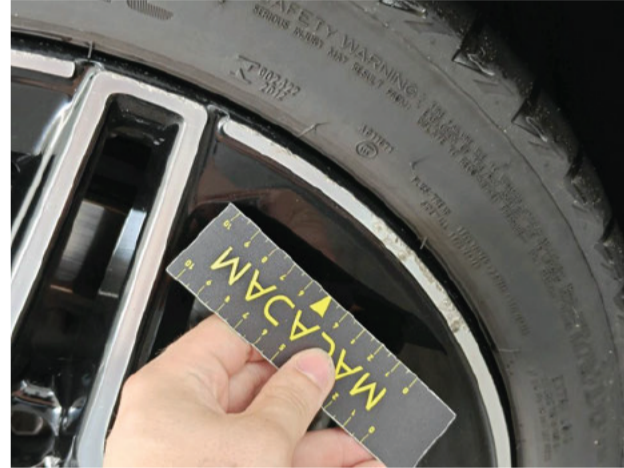
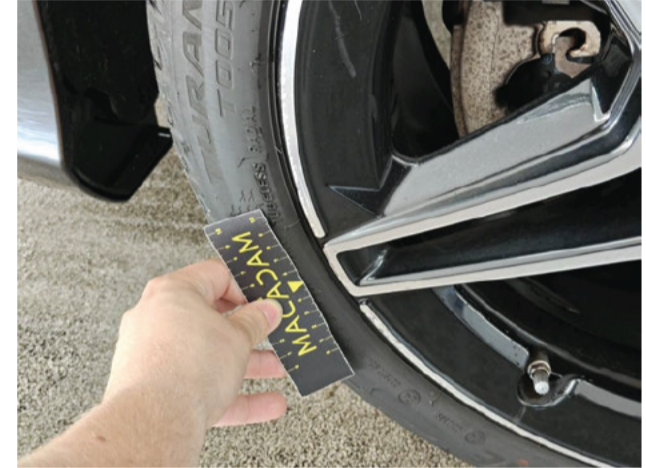
### Velg A R alu

Kras(sen)  
Herstellen en spuiten (compleet)  
Rechts

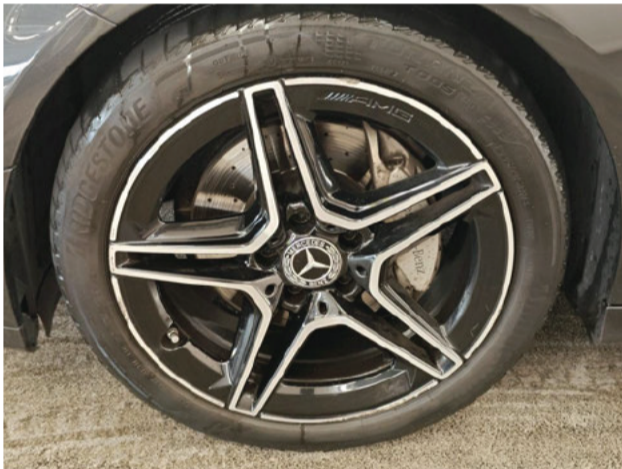
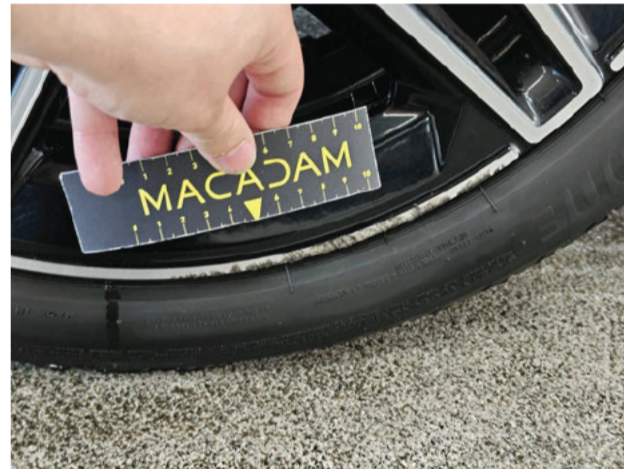
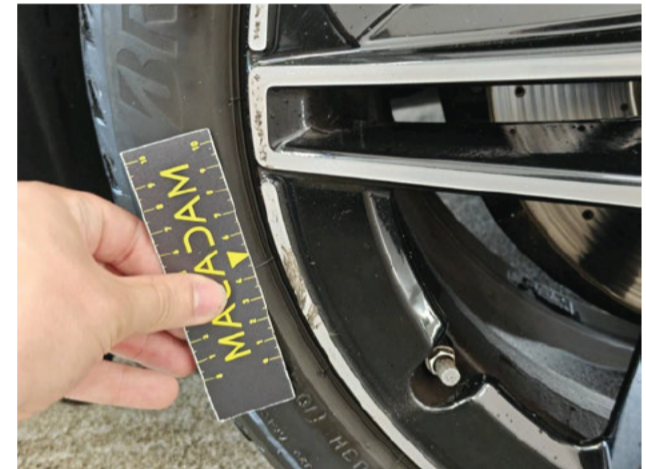
### Velg V L alu

Kras(sen)  
Herstellen en spuiten (compleet)  
Links

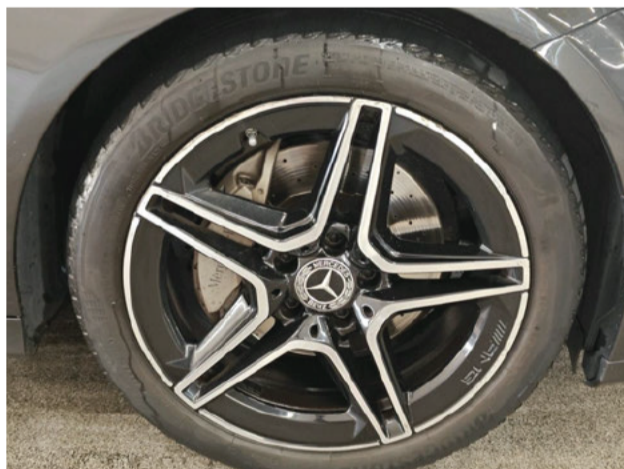
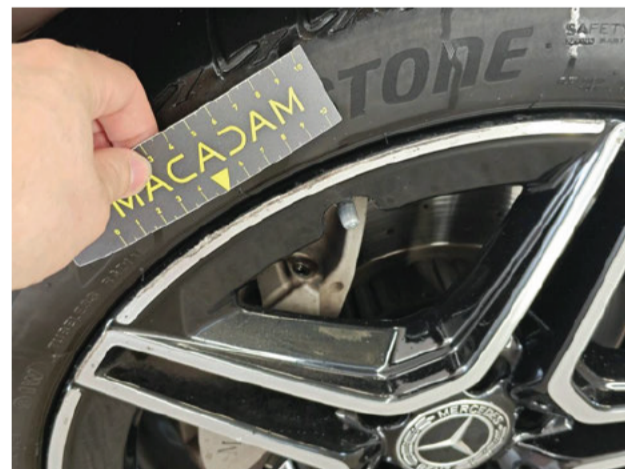
### Velg V R alu

Kras(sen)  
Herstellen en spuiten (compleet)  
Rechts

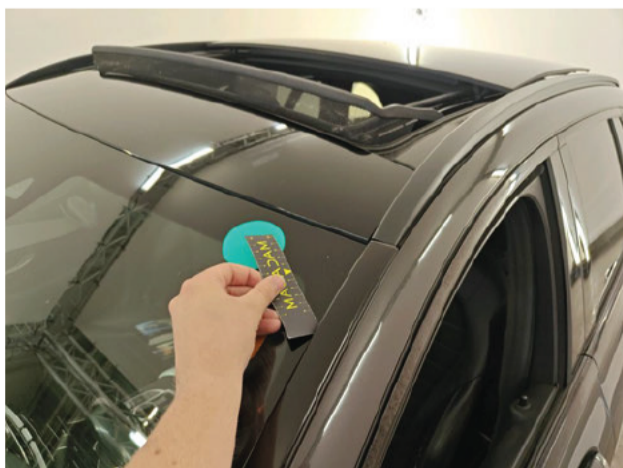
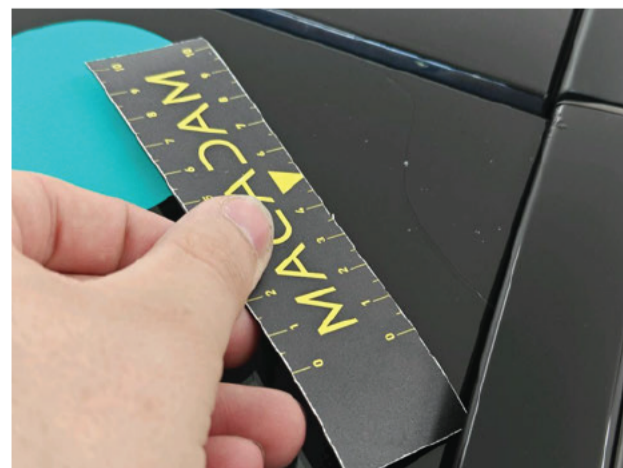
### Voorruit

Barst  
Vervangen  
Voorzijde
