Wertgutachten

Ihr Auftrag vom	08.05.2026 durch Raiffeisen-Impuls Fuhrparkmanagement GmbH & Co. KG
Besichtigungsort	36272 Niederaula, Industriestraße 11
Besichtigungsdatum	22.05.2026
Referenznummern	0002058344

Fahrzeugart	PKW - Kombilimousine	Farbton / Lackart	British Racing Grün / Metallic
Hersteller	Mini	Nächste HU	keine Angabe
Typ / Verkaufsbez.	Clubman Cooper SD ALL4	Laufleistung abgelesen	136.839 km
Erstzulassung	30.03.2022	Emissionsklasse	Euro 6
Getriebe / Gänge	Automatik / 8	Sitzplätze / Türen	5 / 5
Achsen / angetrieben	2 / 2	Anzahl Besitzer	unbekannt
Motorart	Reihenmotor / Diesel	Hubraum / Nennleistung	1.995 ccm / 140 KW
Antriebsart	Allradantrieb

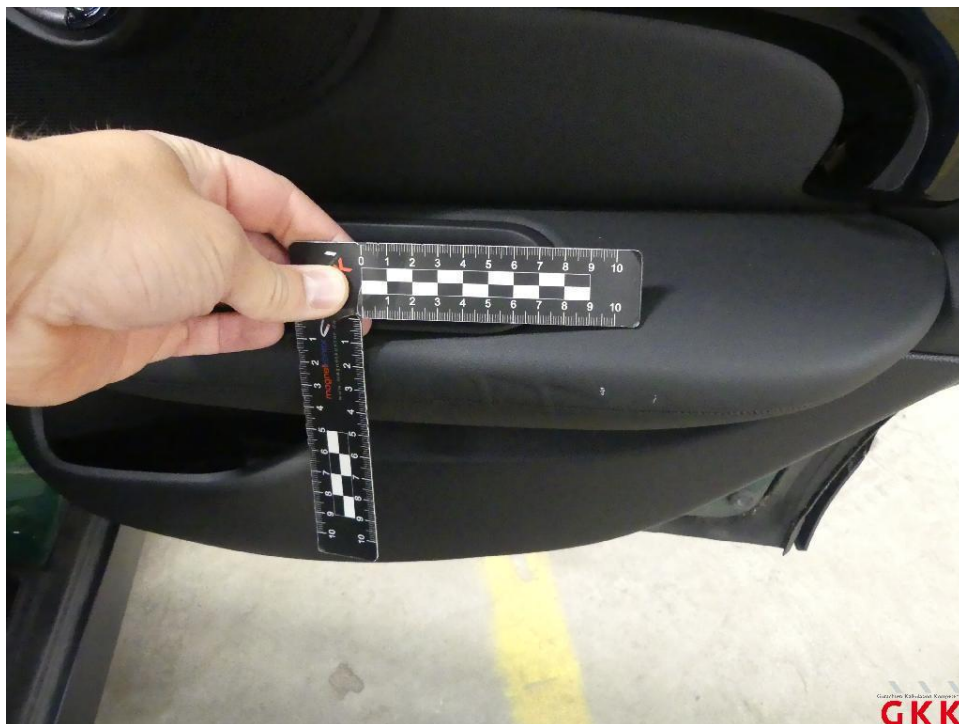
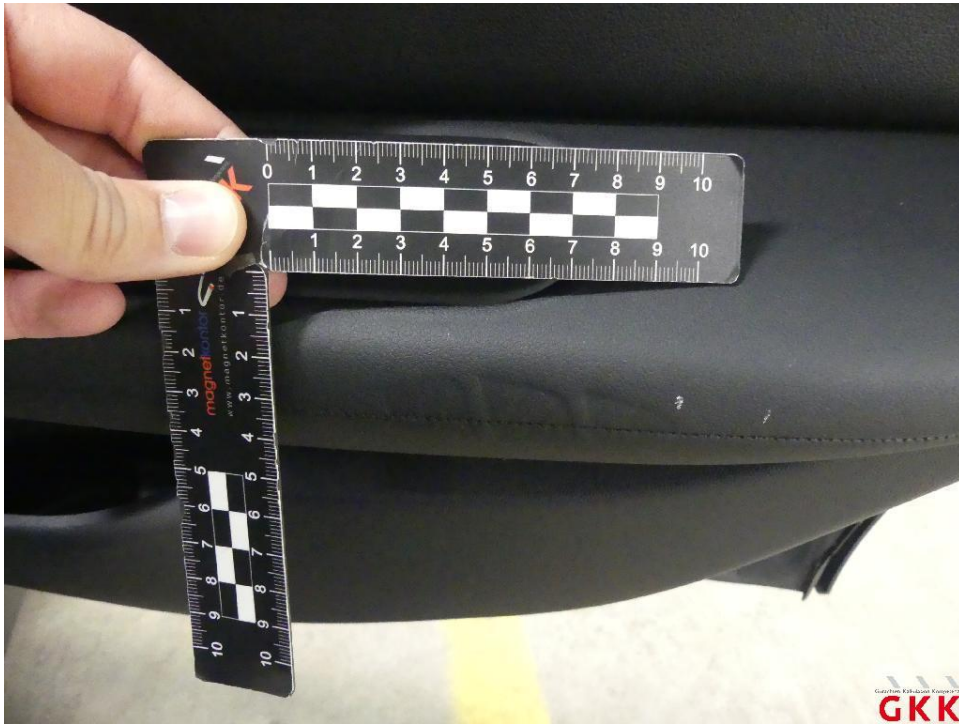
Bild 18 Tür hinten rechts, Innenverkleidung -Leder-, Druckstellen, ersetzen

Bild 19 Tür hinten rechts, Innenverkleidung -Leder-, Druckstellen, ersetzen

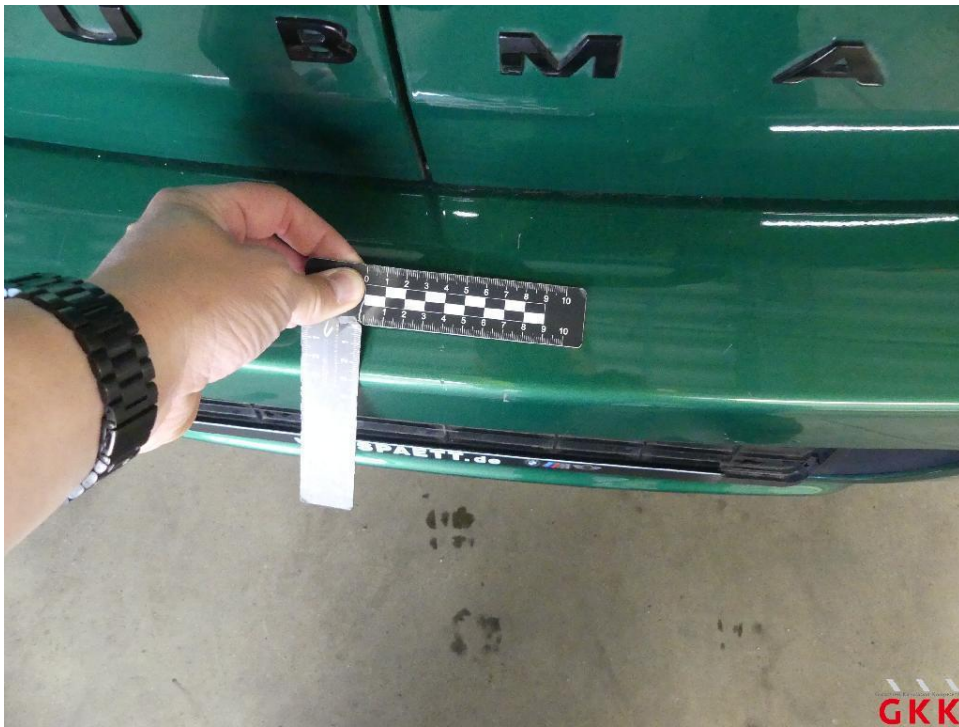
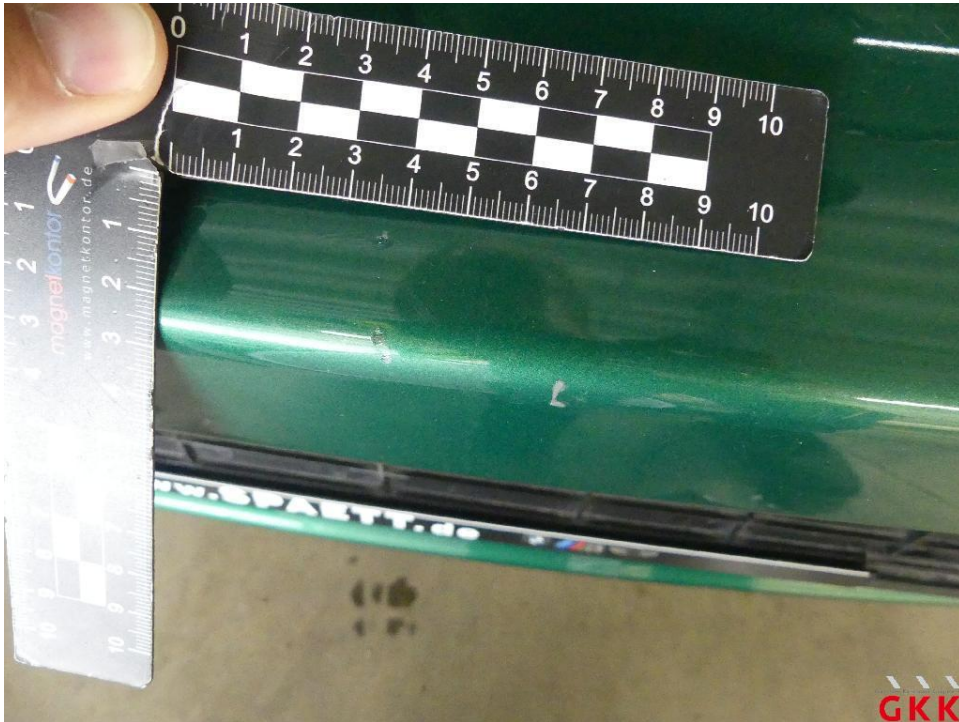
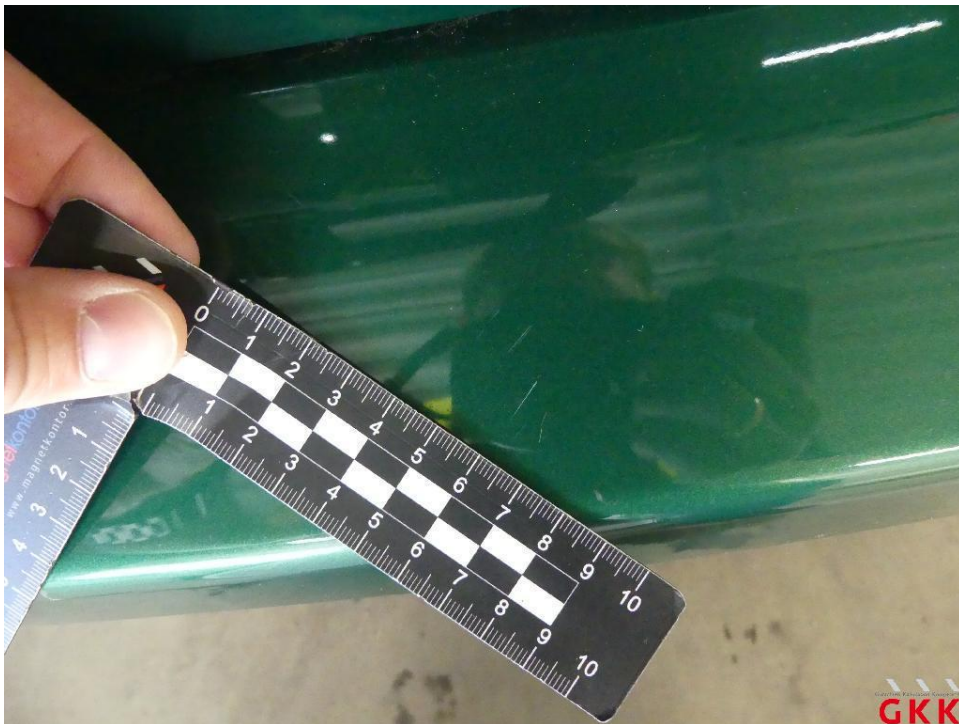
Bild 20 Stoßfänger hinten, Verkleidung -lackiert-, verkratzt, lackieren

Bild 21 Stoßfänger hinten, Verkleidung -lackiert-, verkratzt, lackieren

Bild 22 Stoßfänger hinten, Verkleidung -lackiert-, verkratzt, lackieren

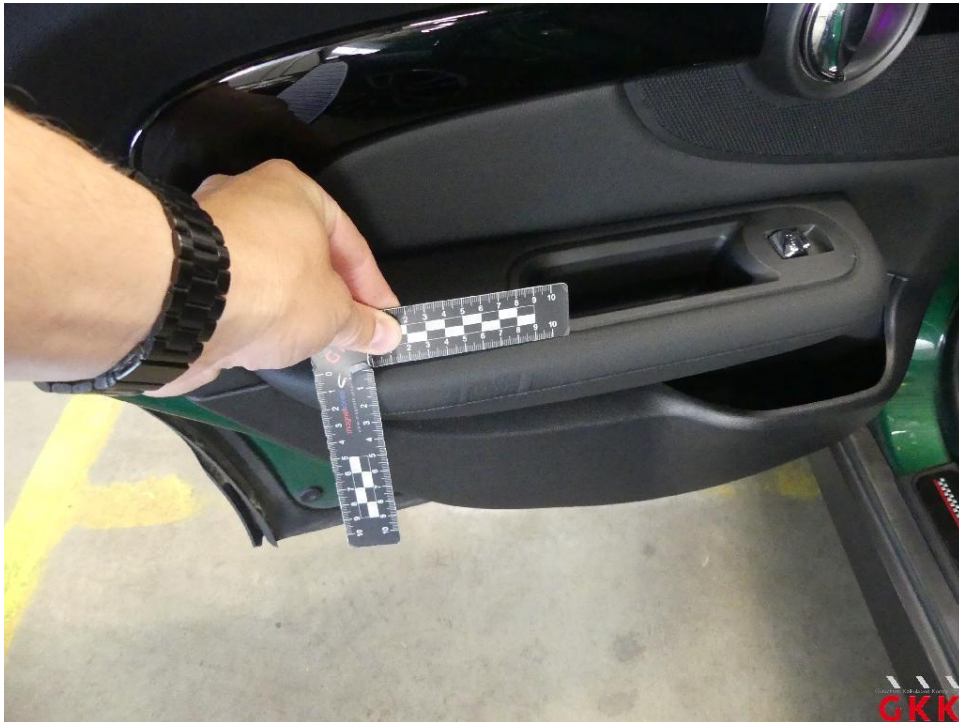
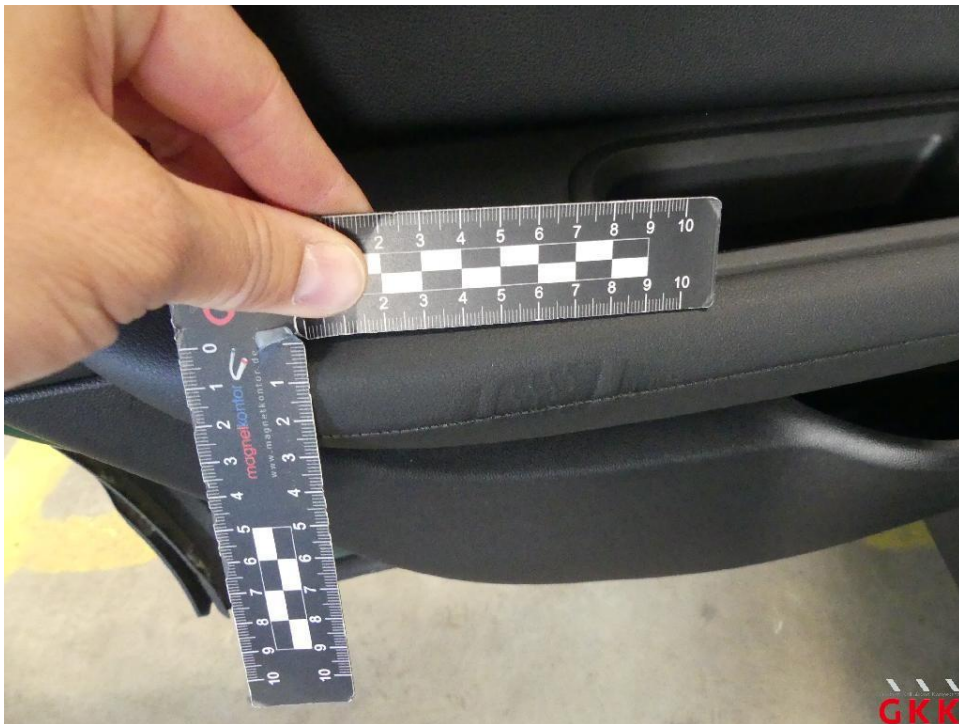
Bild 23 Tür hinten links, Innenverkleidung -Leder-, Druckstellen, ersetzen

Bild 24 Tür hinten links, Innenverkleidung -Leder-, Druckstellen, ersetzen
