**Fahrzeug:** OPEL Corsa-e 100KW Elegance Schräghecklimousine 5-türig 0 ccm 136 PS / 100 KW  
Elektrisch Automatik

| Amtliches Kennzeichen: | HD -BB 0559E | Fahrgestell-Nummer: | VXKUHZKXZN4249859 |

## Zustandsbericht

Inspection date: 21 Jul 2026  
**Protocol number: 46623467**  
Delivery date: 21 Jul 2026

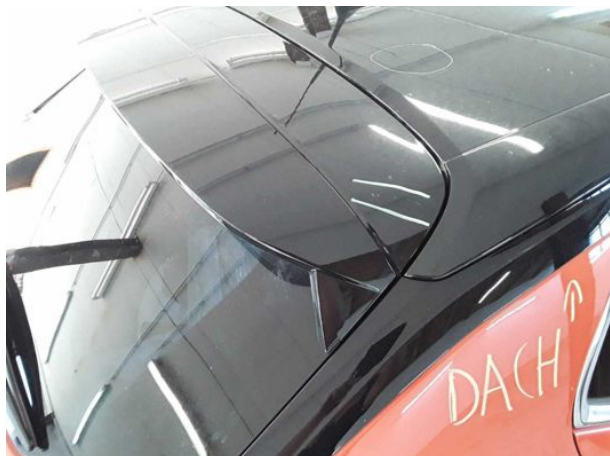
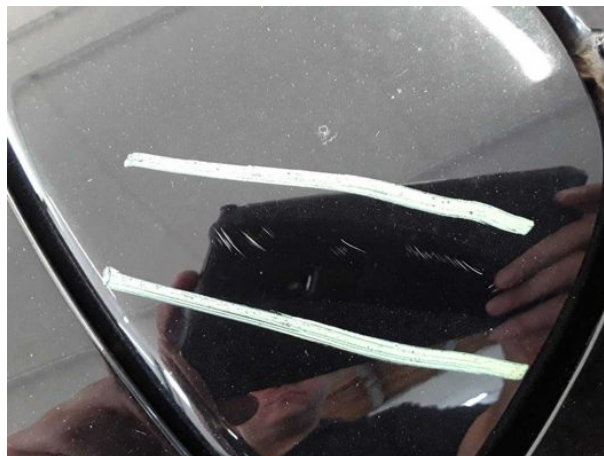
**Damage #1:** Boot lid / rear door: Rear spoiler - Scratched - Paint

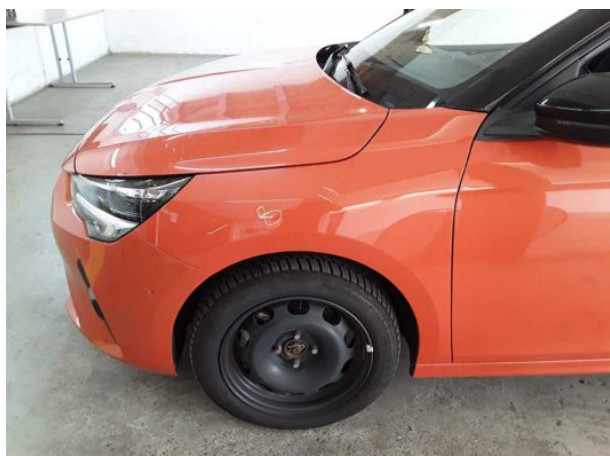
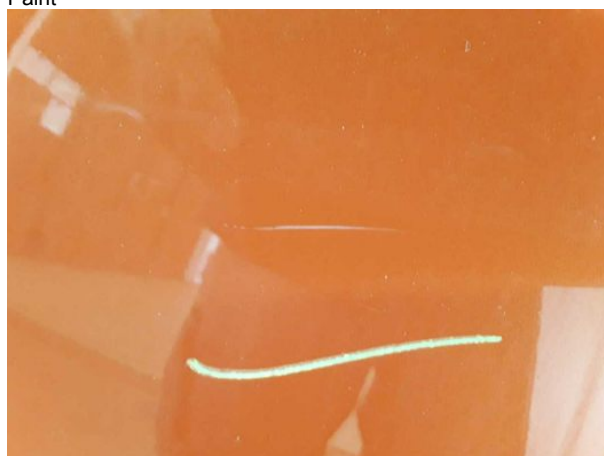
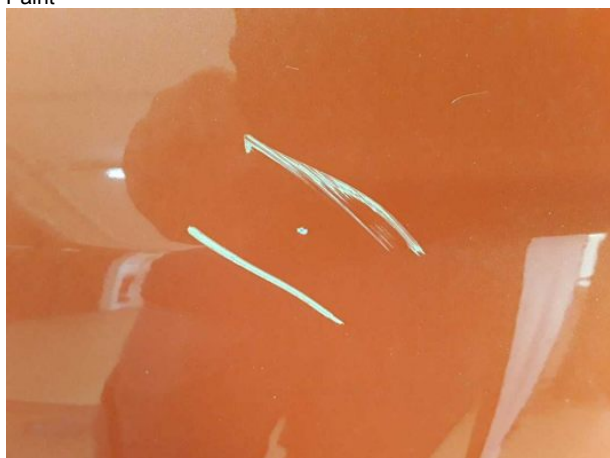
**Damage #2:** Mudguard - left side: Mudguard - left side - Scratched - Paint

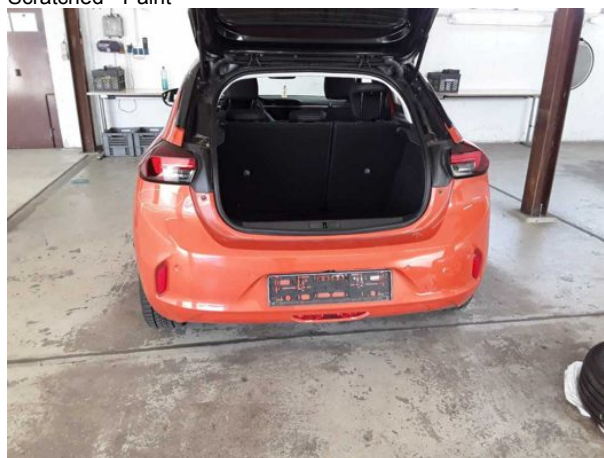
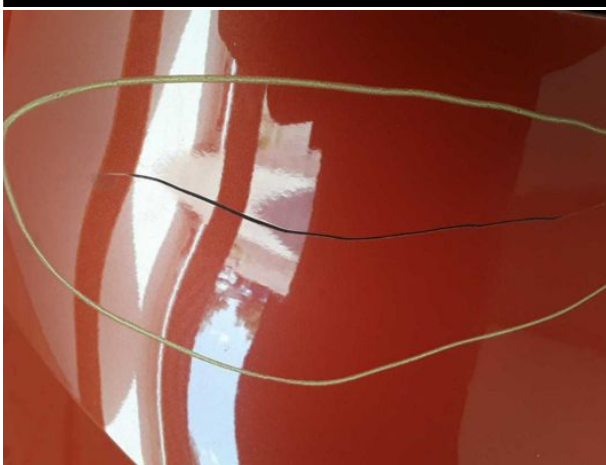
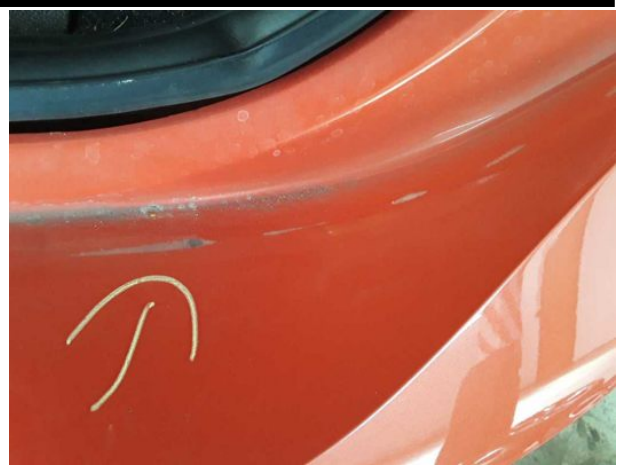
**Damage #3:** Rear bumper: Rear bumper - Scratched - Paint

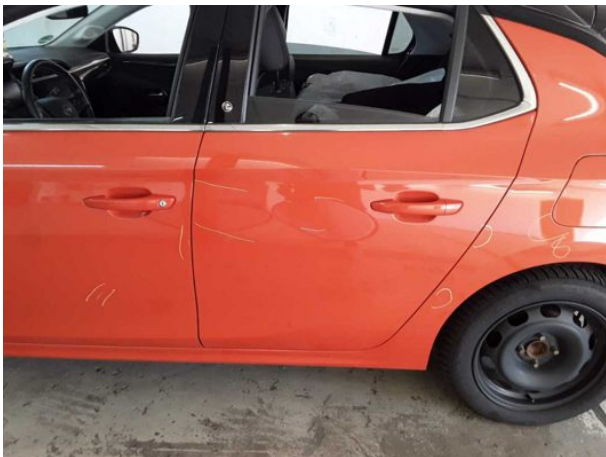
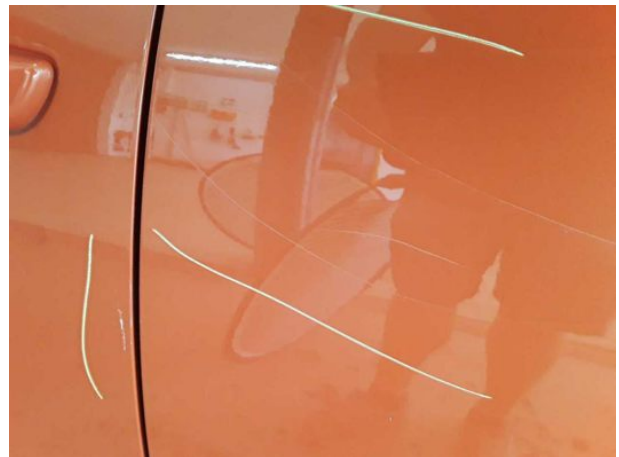
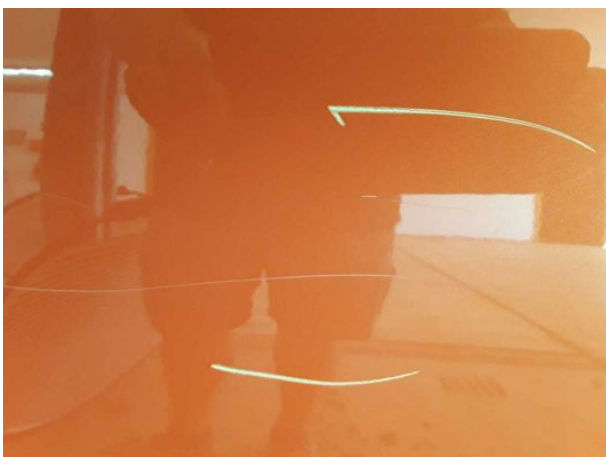
**Damage #4:** Door - rear left side: Door - Scratched - Paint

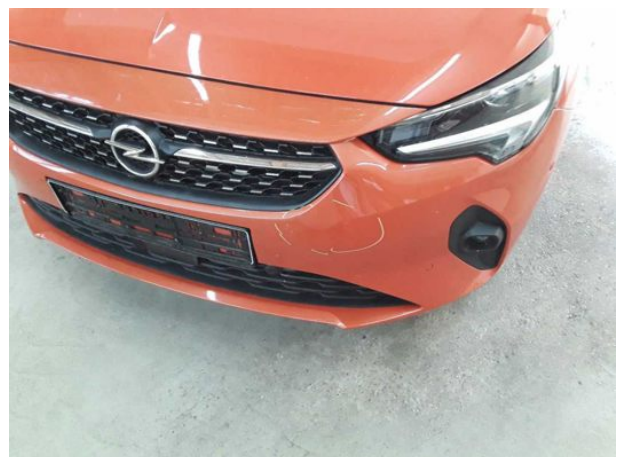
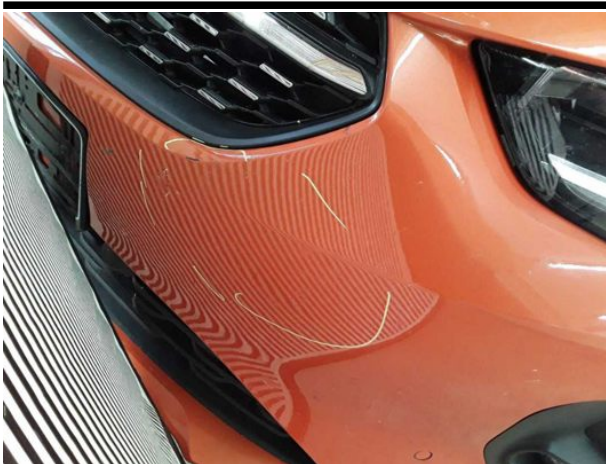
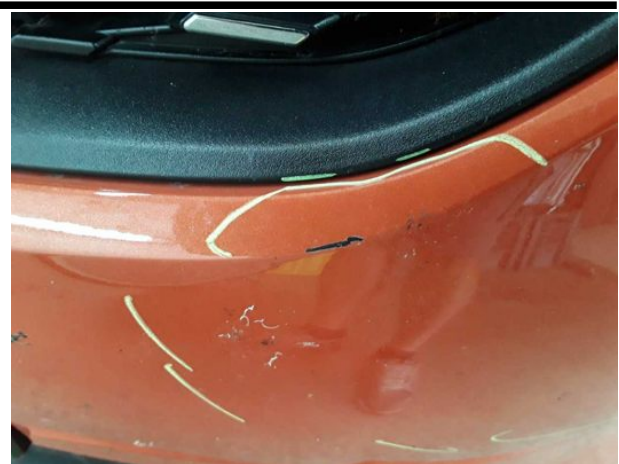
**Damage #5:** Front bumper: Front bumper - Dent / paintcoat damage - Repair and paint

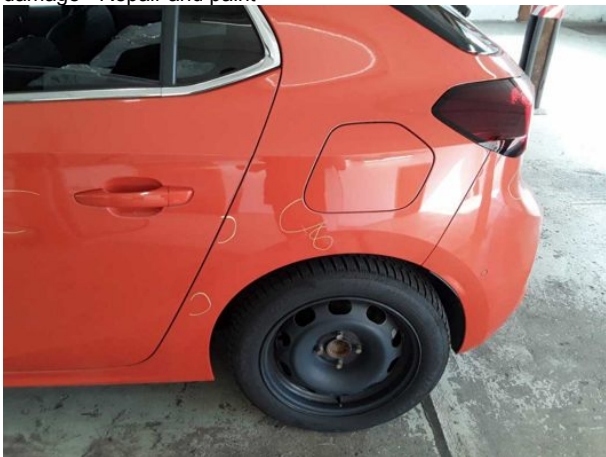
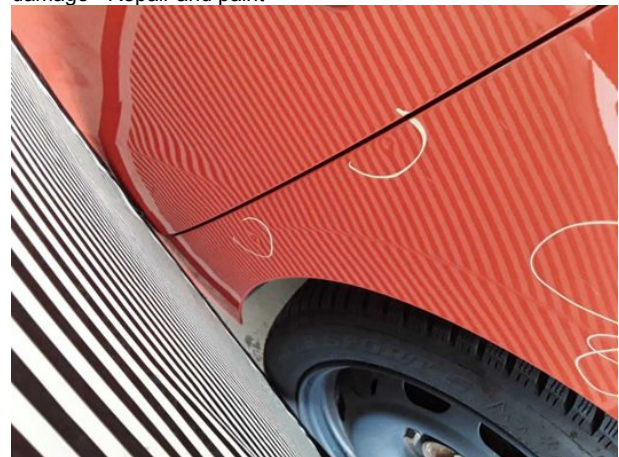
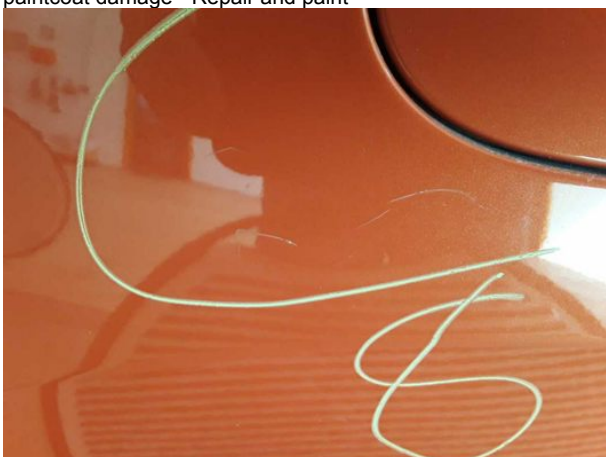
**Damage #6:** Side panel - rear left side: Side panel - Dent / paintcoat damage - Repair and paint

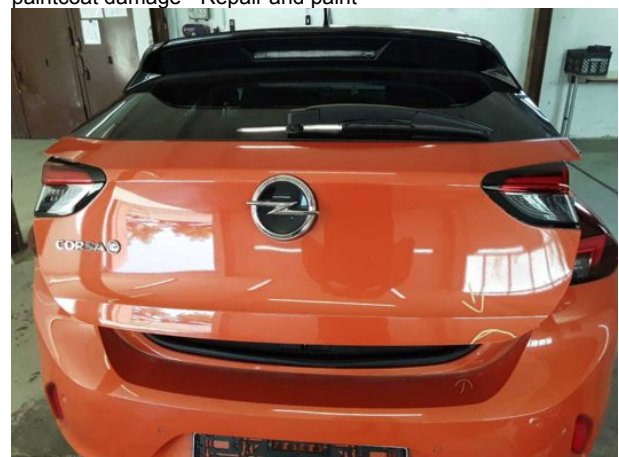
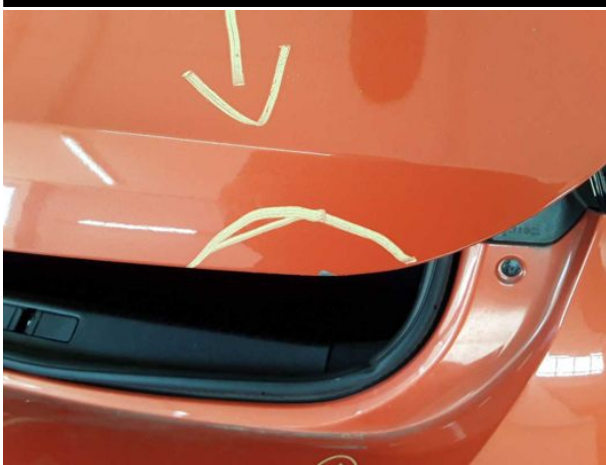
**Damage #7:** Boot lid / rear door: Boot lid - Scratched - Paint

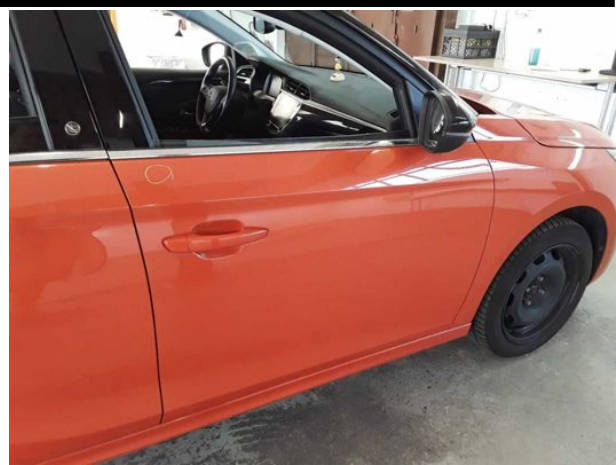
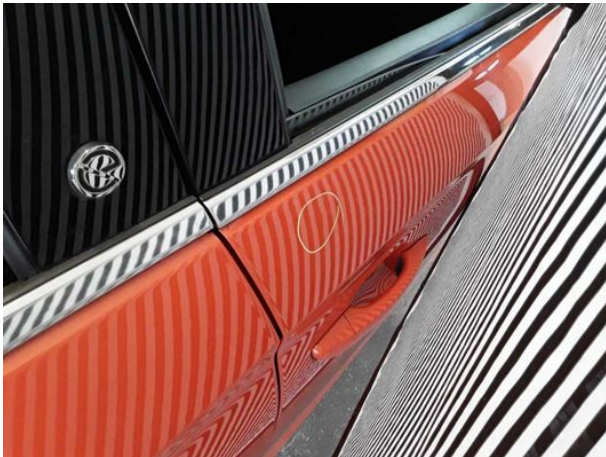
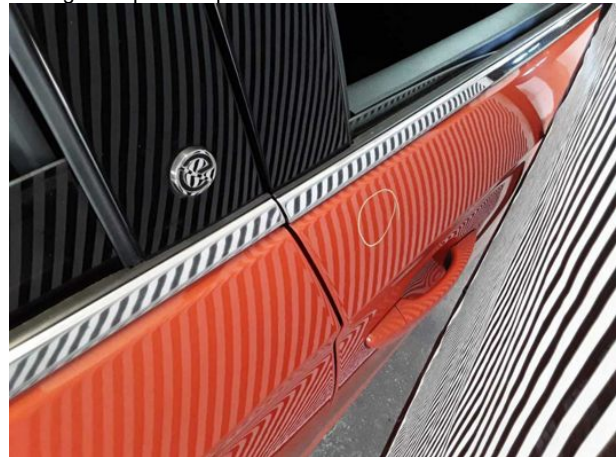
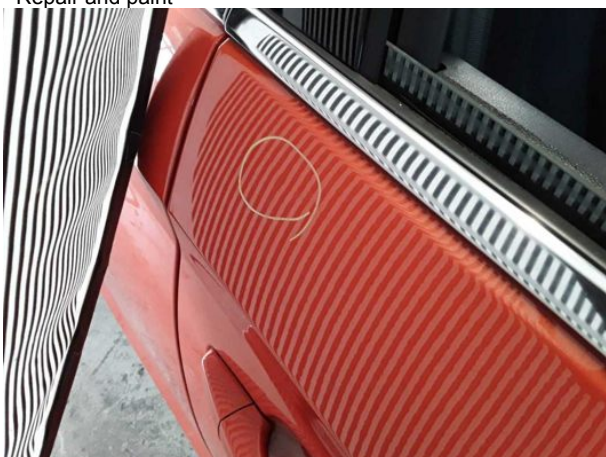
**Damage #8:** Door - front right side: Door - Dent / paintcoat damage - Repair and paint

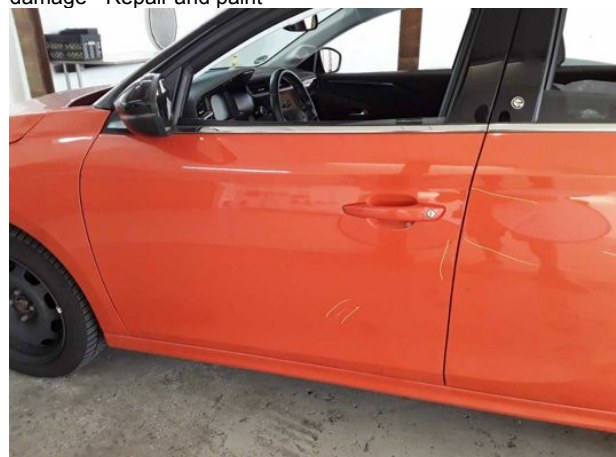
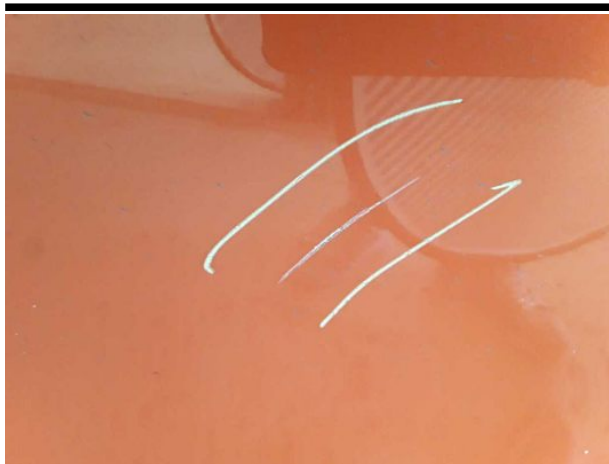
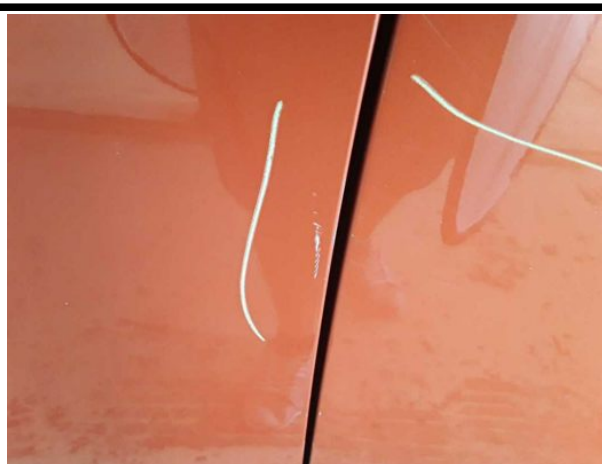
**Damage #9:** Door - front left side: Door - Scratched - Paint

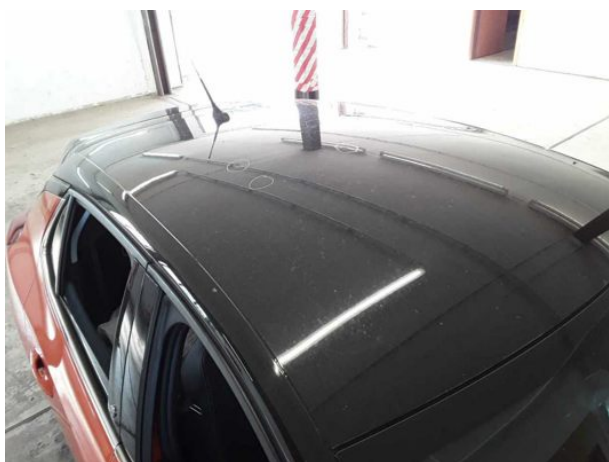
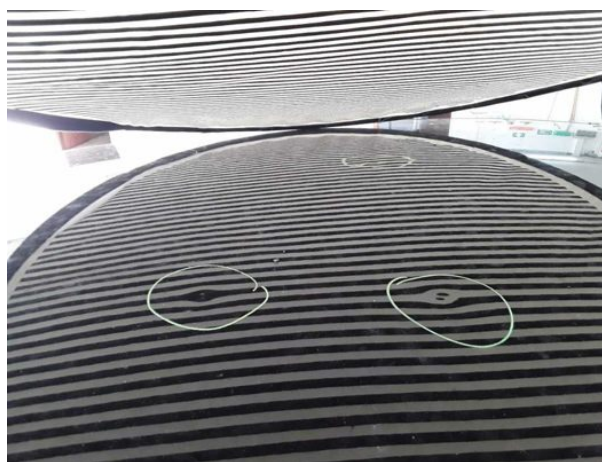
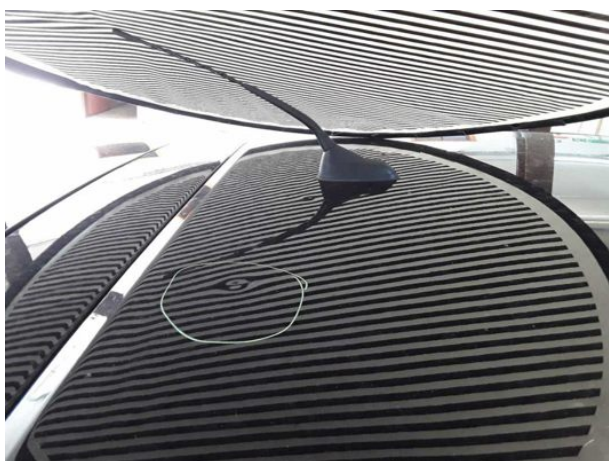
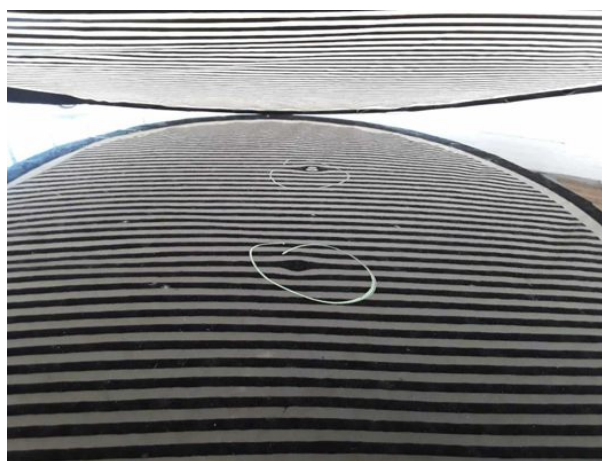
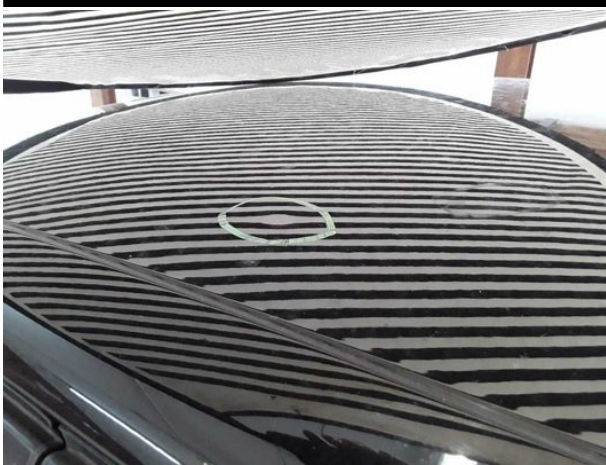
**Damage #10:** Roof: Roof - dent(s) - Smooth repair work

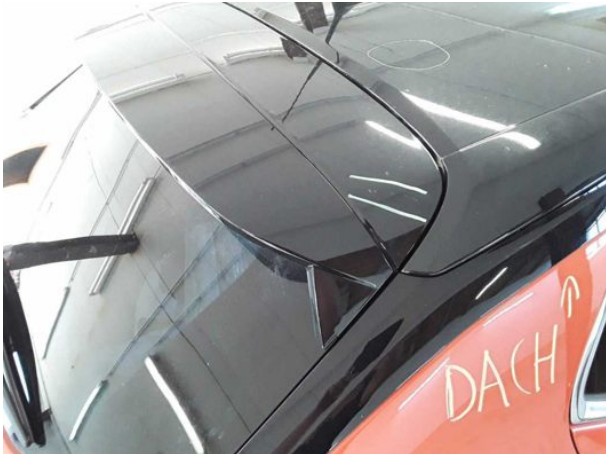
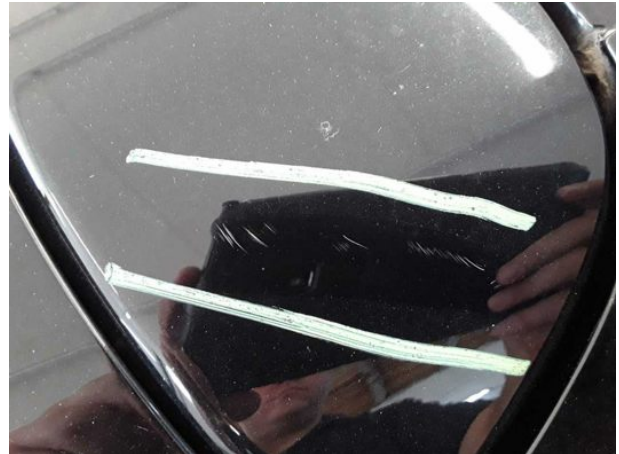
**Beschädigung #1:** Heckklappe/-tür: Heckspoiler - verkratzt / verschürft - lackieren

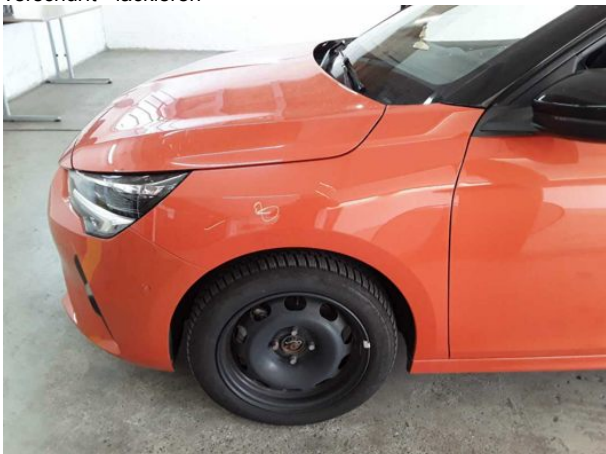
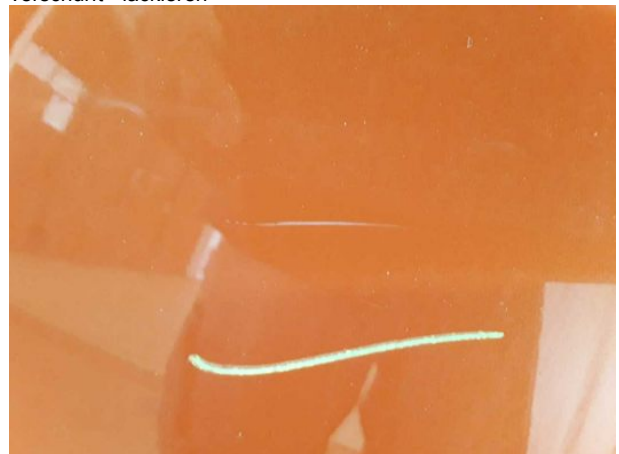
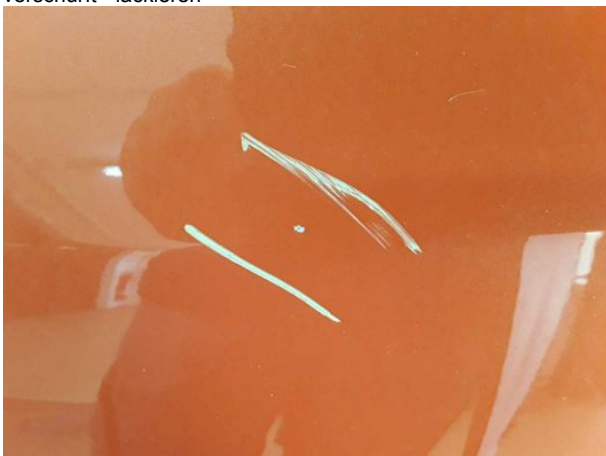
**Beschädigung #2:** Kotflügel links: Kotflügel links - verkratzt / verschürft - lackieren

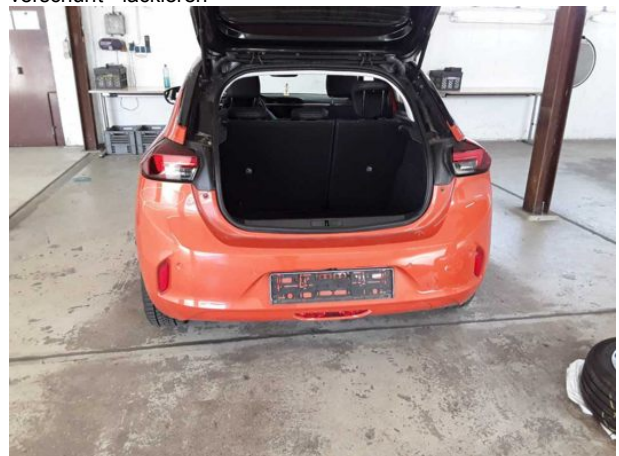
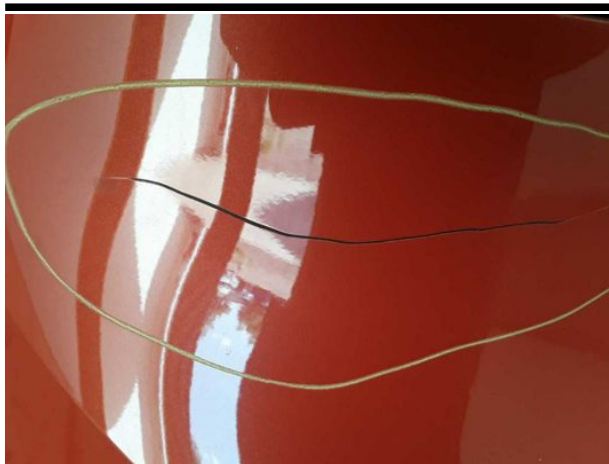
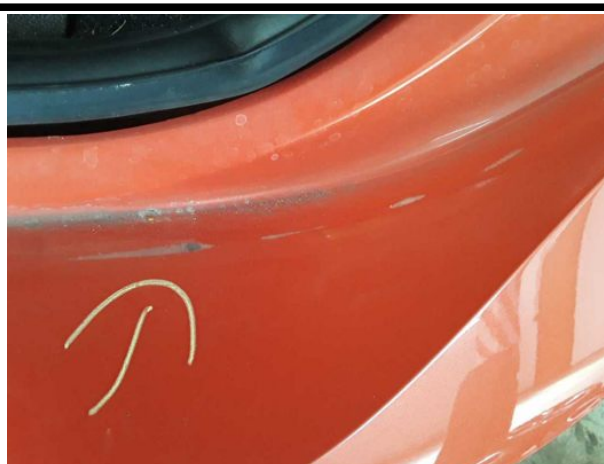
**Beschädigung #3:** Stossfänger hinten: Stossfänger hinten - verkratzt / verschürft - lackieren

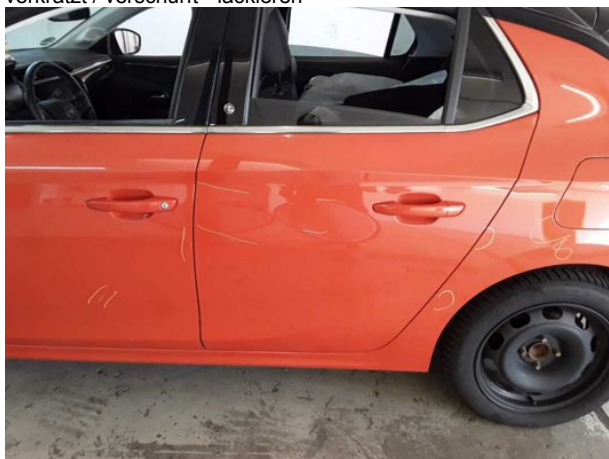
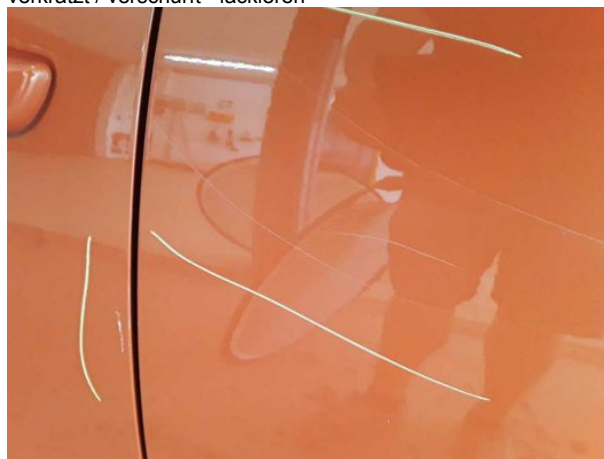
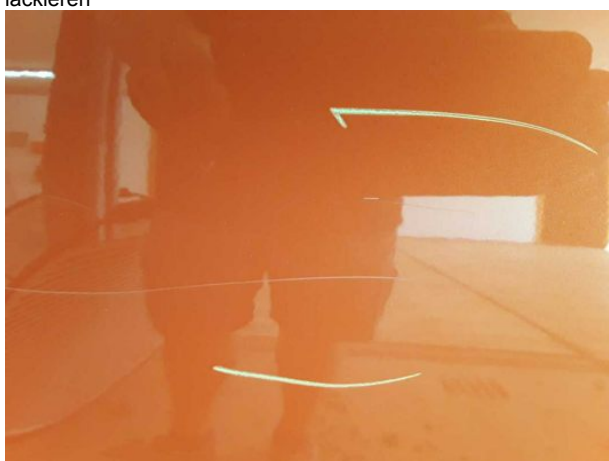
**Beschädigung #4:** Tür hinten links: Tür - verkratzt / verschürft - lackieren

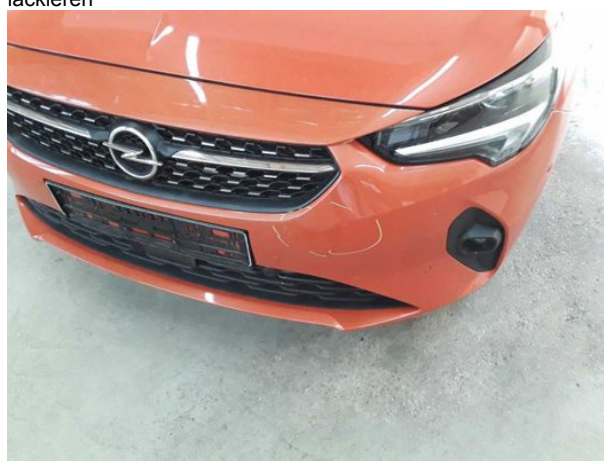
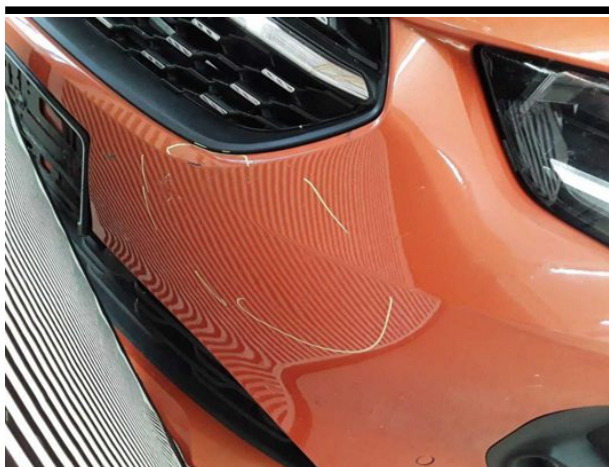
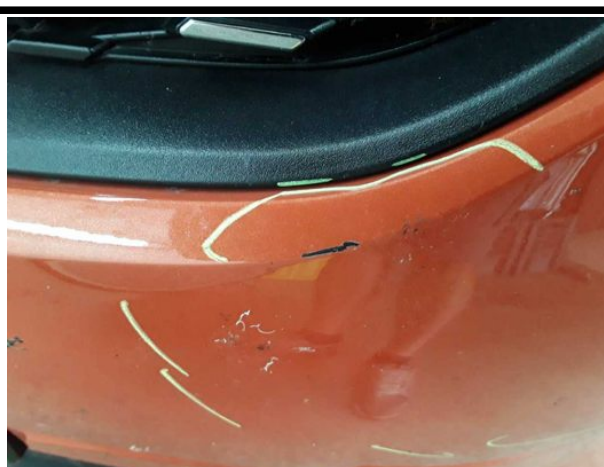
**Beschädigung #5:** Stossfänger vorn: Stossfänger vorn - Dell... Lackschaden - instandsetzen und lackieren

**Beschädigung #5:** Stossfänger vorn: Stossfänger vorn - Delle / Lackschaden - instandsetzen und lackieren

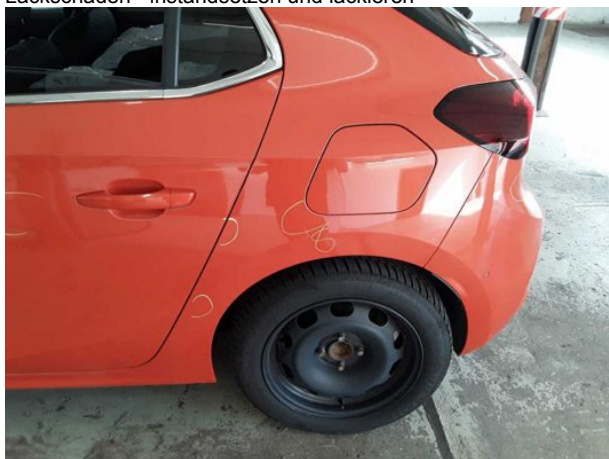
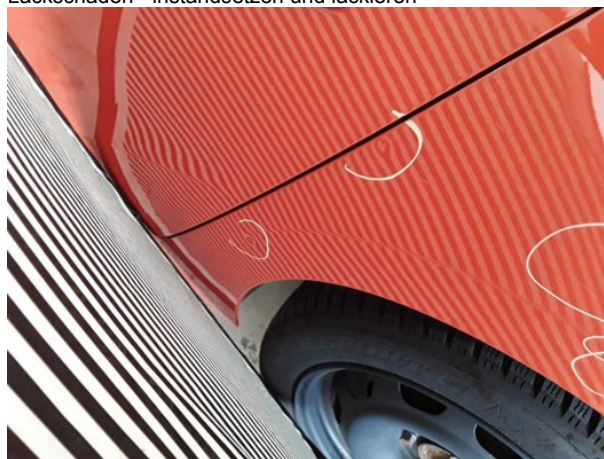
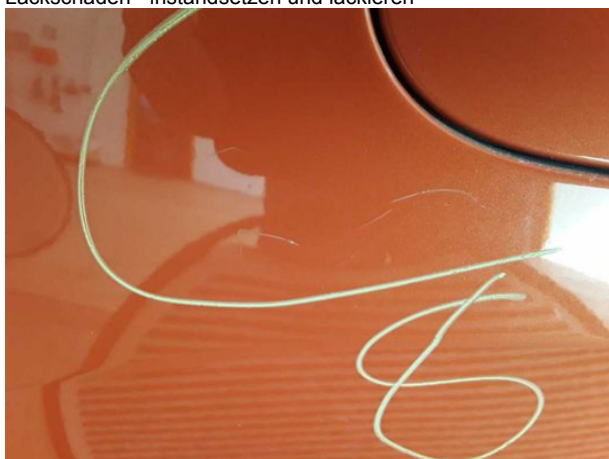
**Beschädigung #6:** Seitenwand links: Seitenwand - Delle / Lackschaden - instandsetzen und lackieren

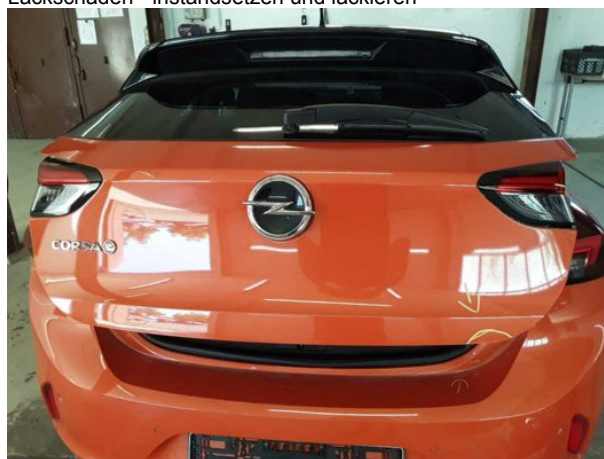
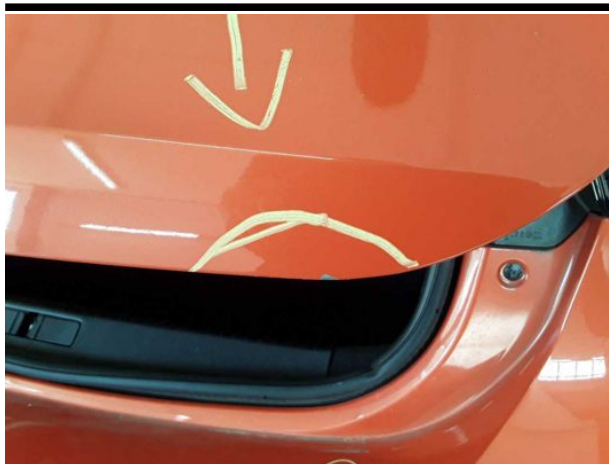
**Beschädigung #7:** Heckklappe/-tür: Heckklappe - verkratzt / verschürft - lackieren

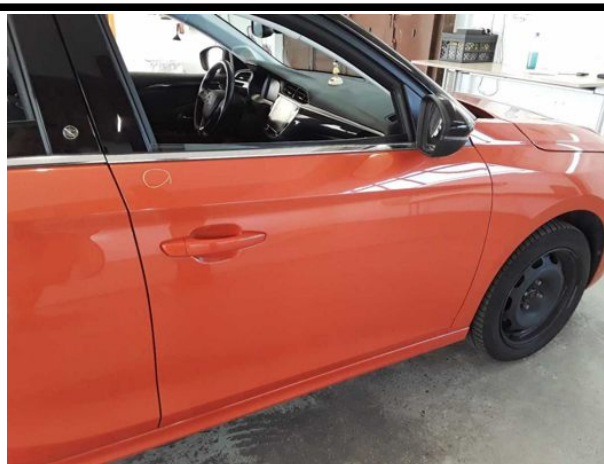
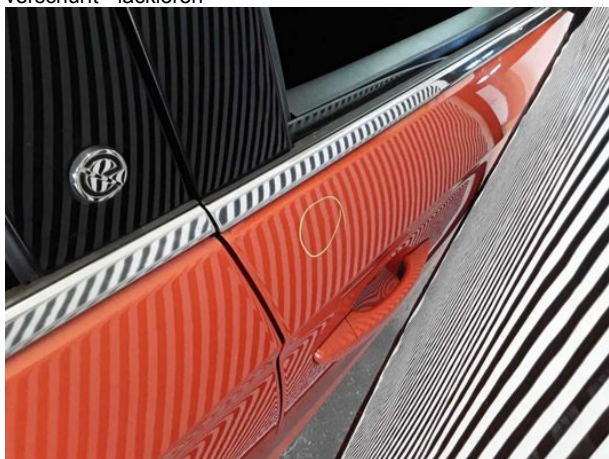
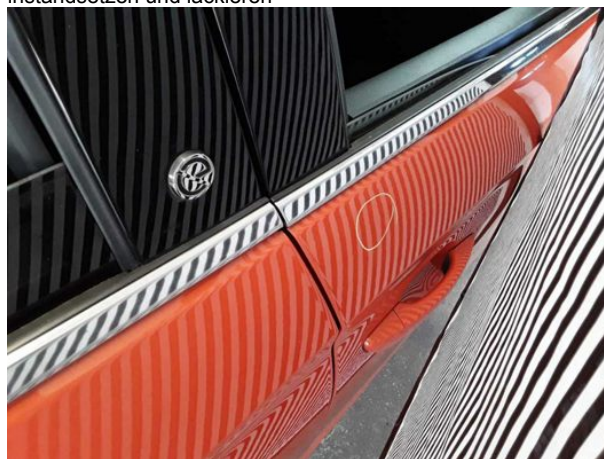
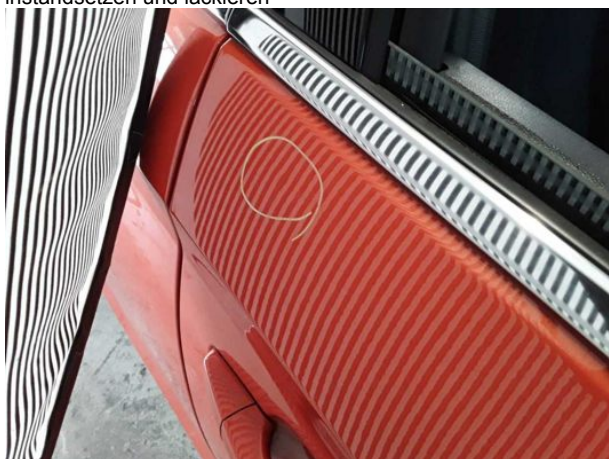
**Beschädigung #8:** Tür vorn rechts: Tür - Delle / Lackschade... instandsetzen und lackieren

**Beschädigung #8:** Tür vorn rechts: Tür - Delle / Lackschaden - instandsetzen und lackieren

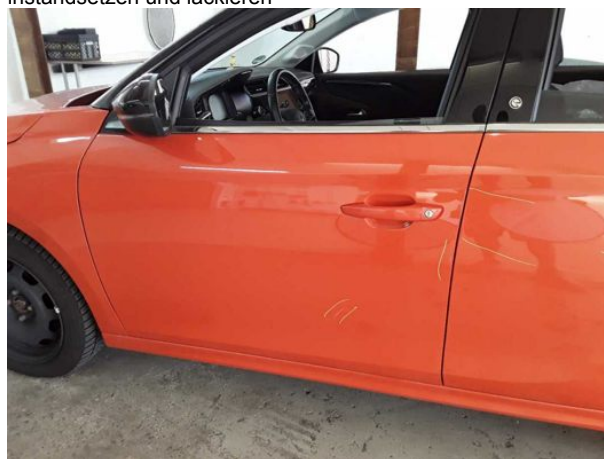
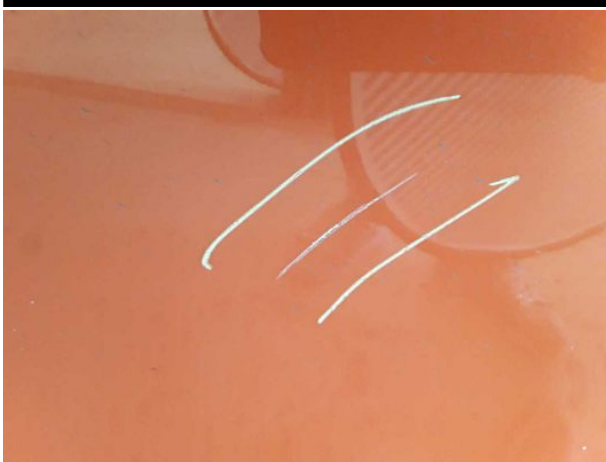
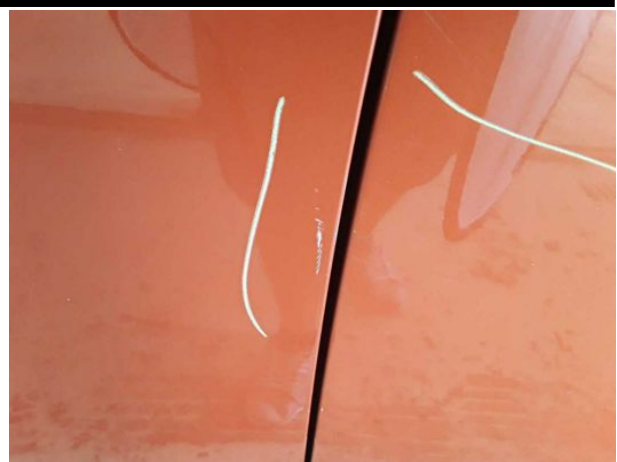
**Beschädigung #9:** Tür vorn links: Tür - verkratzt / verschürft - lackieren

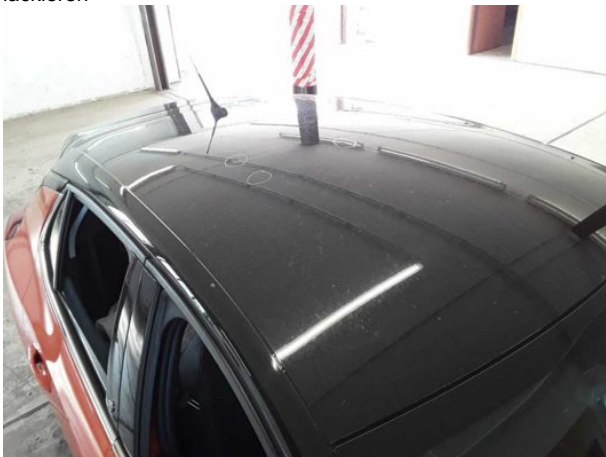
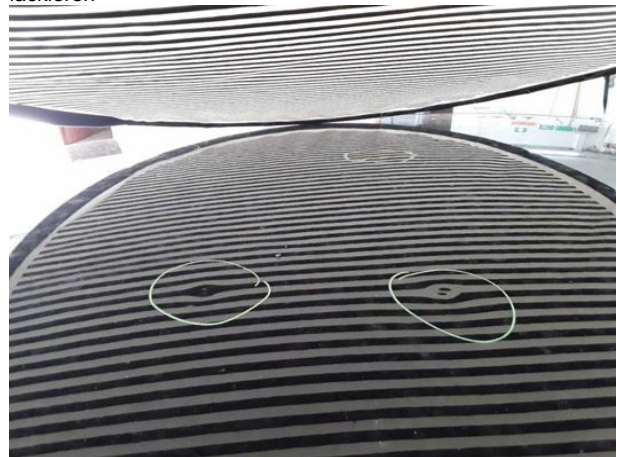
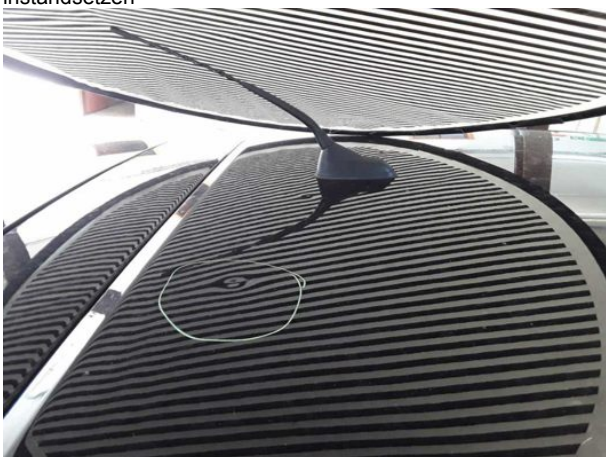
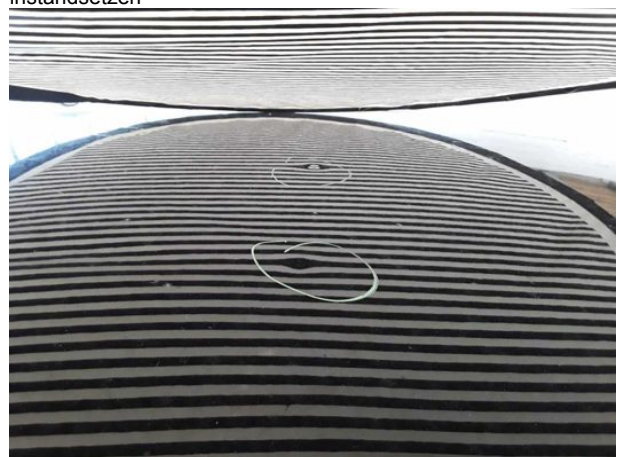
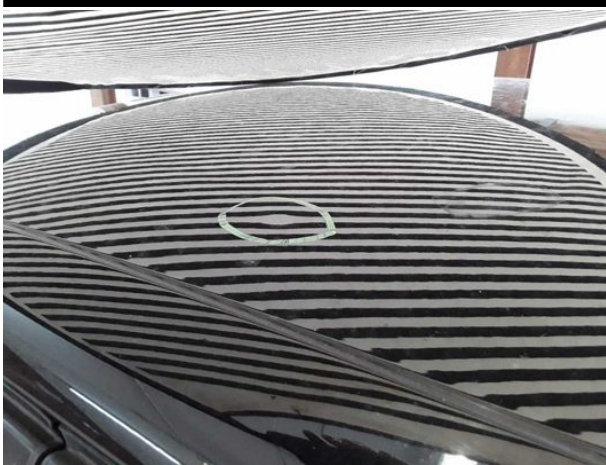
**Beschädigung #10:** Fahrzeugdach: Dach - Delle(n) - sanft instandsetzen
