## Zustandsbericht / Minderwertgutachten

**VF3MRHPY4RS032488**

Erstzulassung	25.06.2024	Letzte Zulassung	25.06.2024
Hersteller	PEUGEOT	Typ / Verkaufsbez.	3008 Hybrid 136 e-DSC6 GT
Türen	5	Sitzplätze	5
Fahrzeug-Ident.-Nr.	VF3MRHPY4RS032488	HSN / TSN	3003 / BDQ
Schlüssel-Nr.	10422658	Km-Stand abgelesen	38095
Nächste HU §29 StVZO	06 / 2025	Energiequelle / Kraftstoff	Hybr.Benzin/E
Zylinderanzahl	/ Hybridantrieb	Leistung (kW)	100
Hubraum (ccm)	1199	Schadstoffklasse:	EURO6;WLTP;EA;PI/CI;M, N1, N2
Getriebe	Automatik /	Felgen	Leichtmetall
Farbe	Blau	Polster / Farbe	Teilleder / Schwarz
	Es wird unterstellt, dass die Gesamtlauflistung dem abgelesenen Km-Stand entspricht.

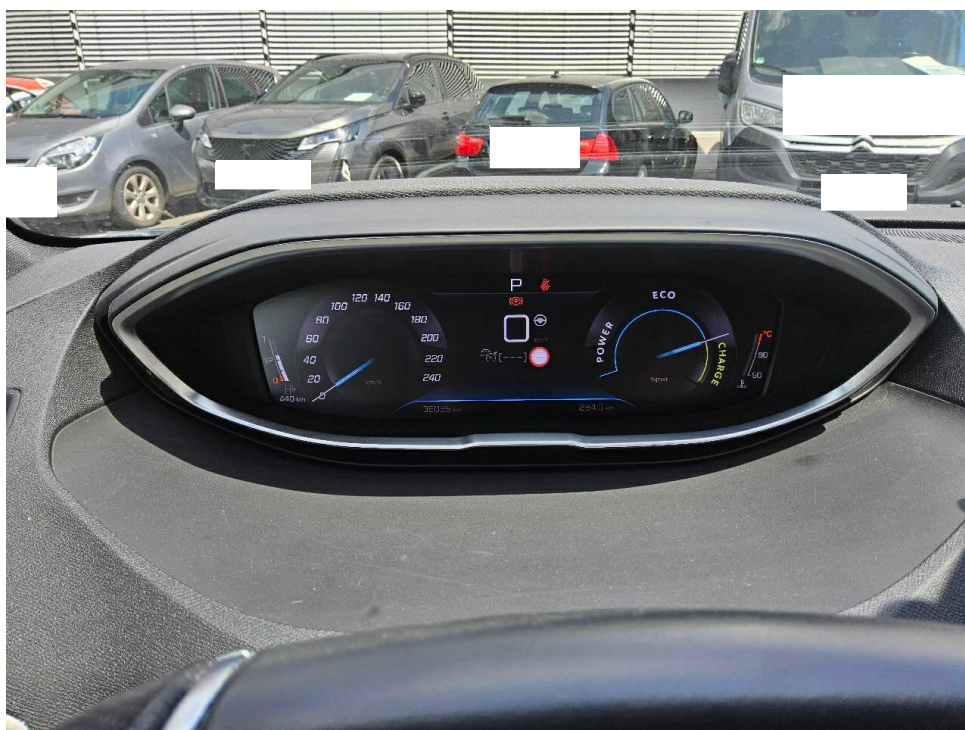
Bild 4 : Kombiinstrument (betriebsbereit) mit Km-Stand

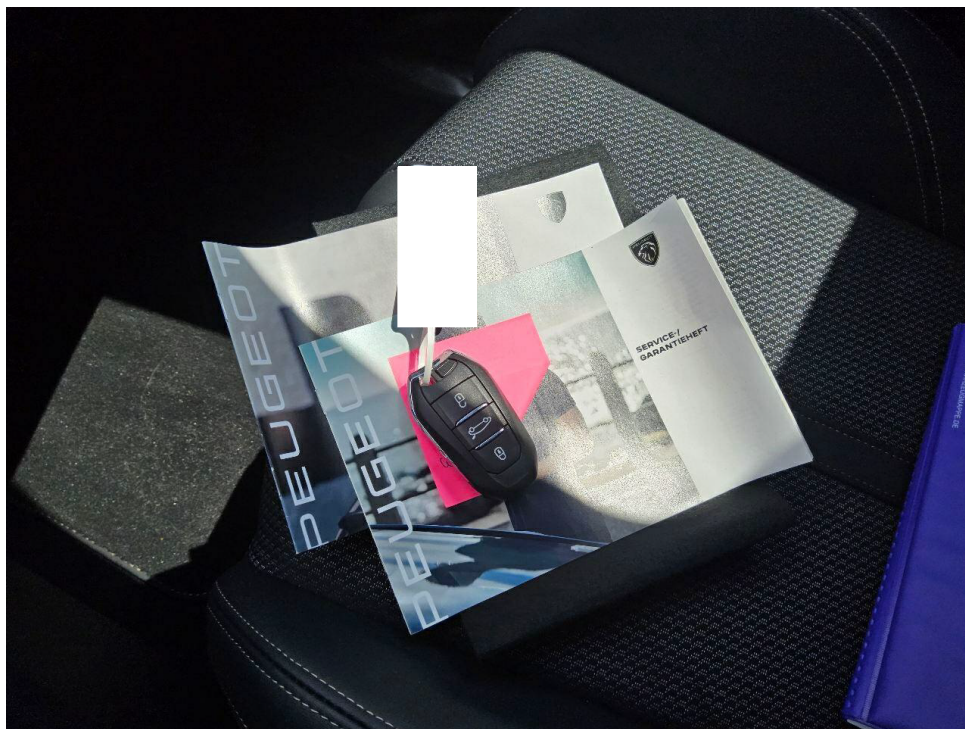
Wartungsnachweis: digital  
 letzte Wartung: am 13.01.2025 bei Kilometerstand 25.176

Bild 5 : Schlüssel, Servicenachweis / Serviceheft (letzter Eintrag)

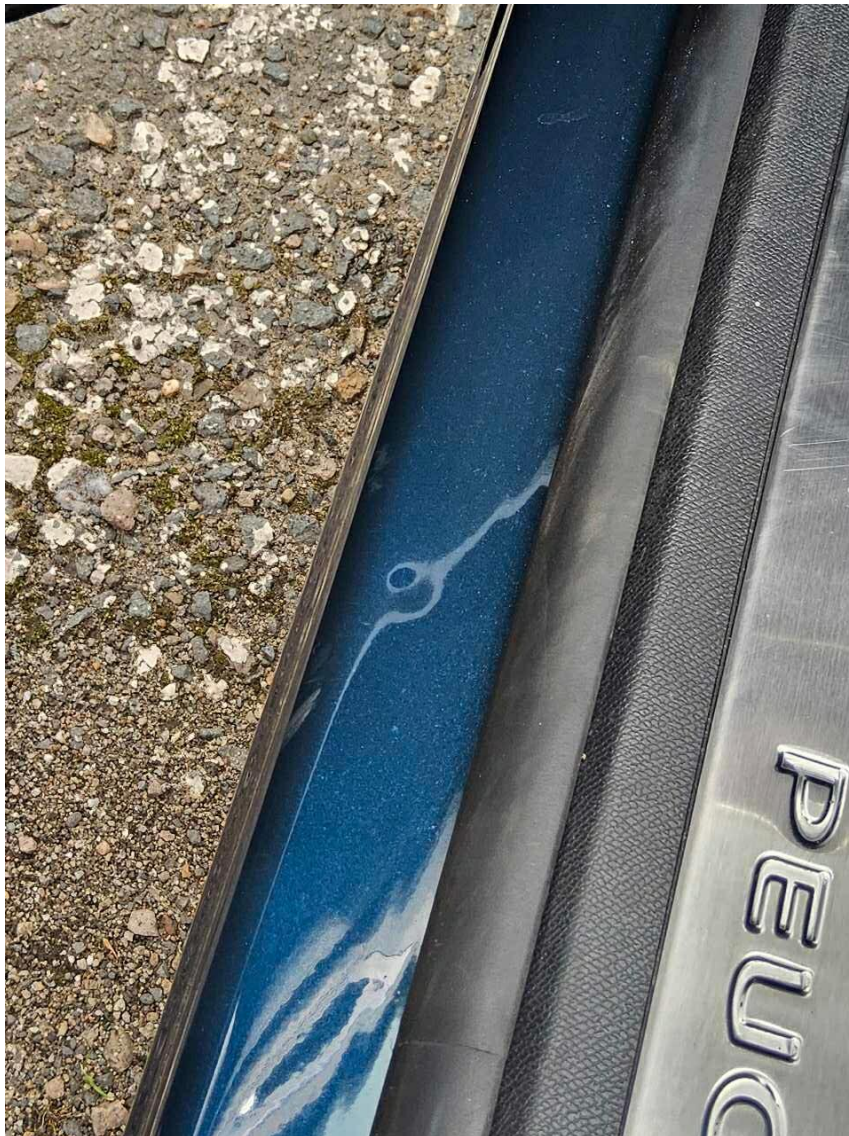
Bild 8 : Türeinstieg vorne links Delle

Bezeichnung des Schadens / Rep.-Weg	Rep.Kost brutto	Anrechnung	Minderwert in EUR brutto	netto
1. Leichtmetallfelge vorne rechts verschrammt, smart repair (Bild 9, 10)	150	voll	-150	-126,05
2. Türeinstieg vorne links Delle, smart repair (Bild 8)	150	voll	-150	-126,05
3. HU/AU fällig,	160	voll	-160	-134,45
4. Leichtmetallfelge hinten rechts verschrammt, smart repair (Bild 11)	150	voll	-150	-126,05
<b>Rep.Kosten insgesamt / Minderwert</b>	<b>610</b>		<b>-610</b>	<b>-512,60</b>

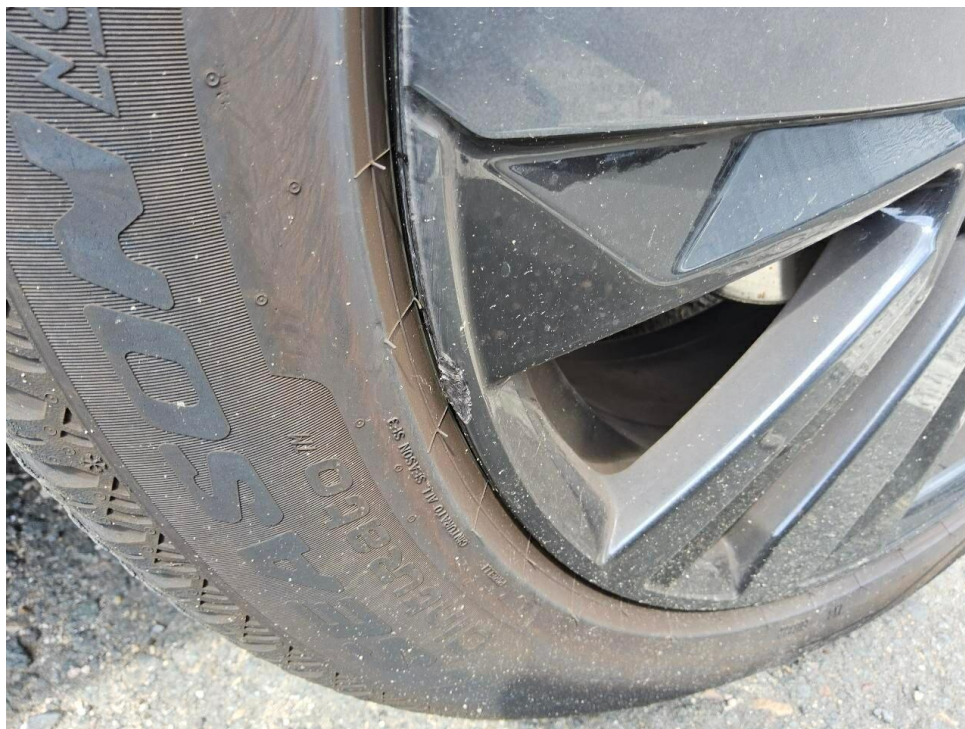
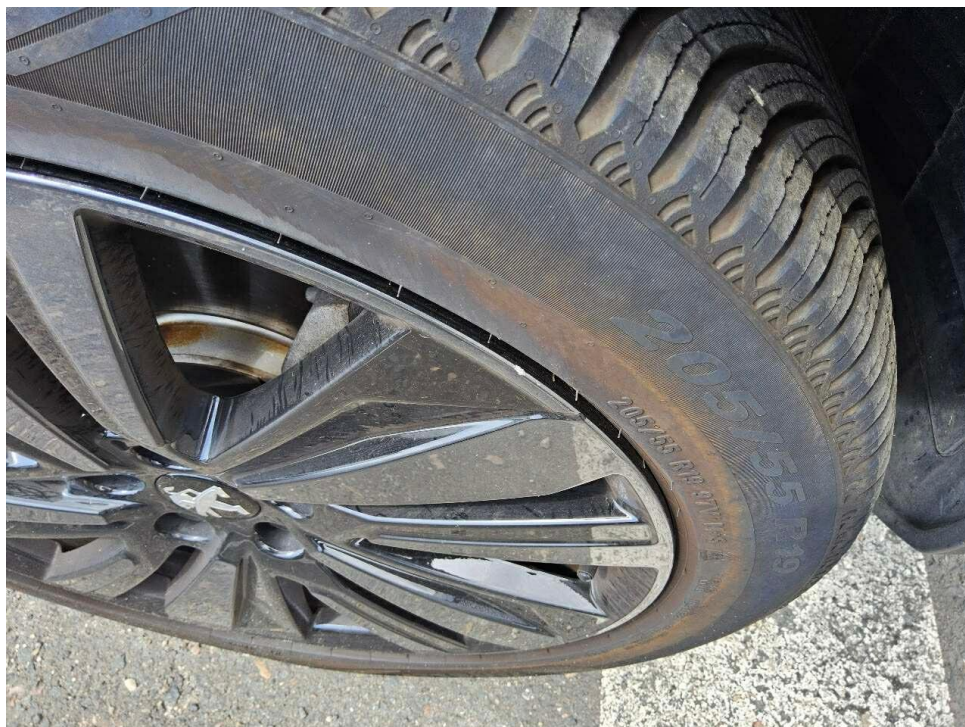
Bild 9 : Leichtmetallfelge vorne rechts verschrammt

Bild 10 : Leichtmetallfelge vorne rechts verschrammt

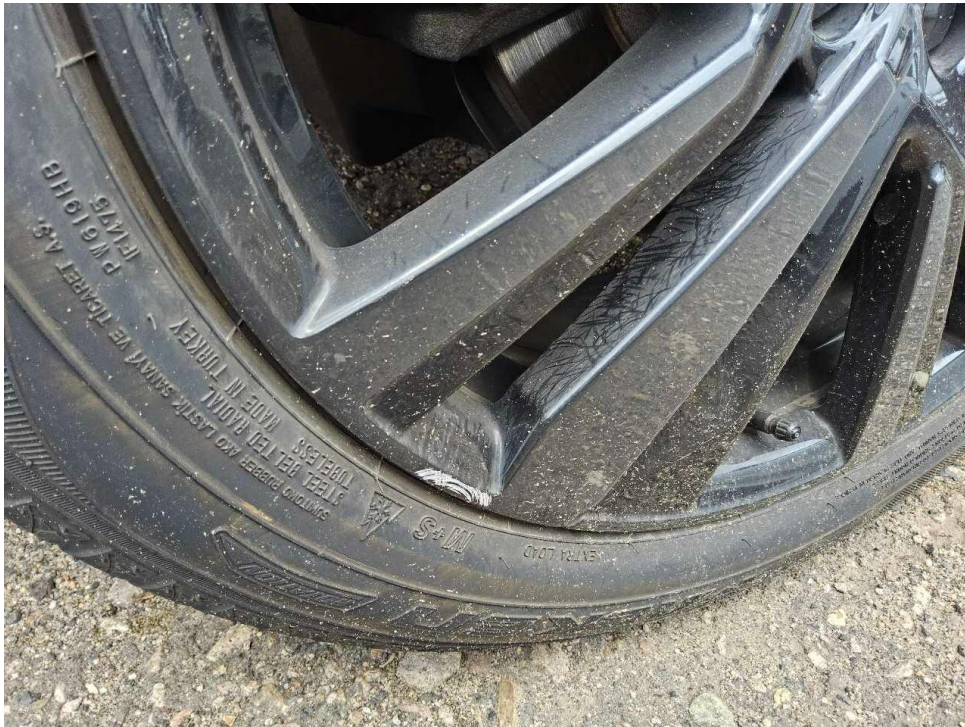
Bild 11 : Leichtmetallfelge hinten rechts verschrammt

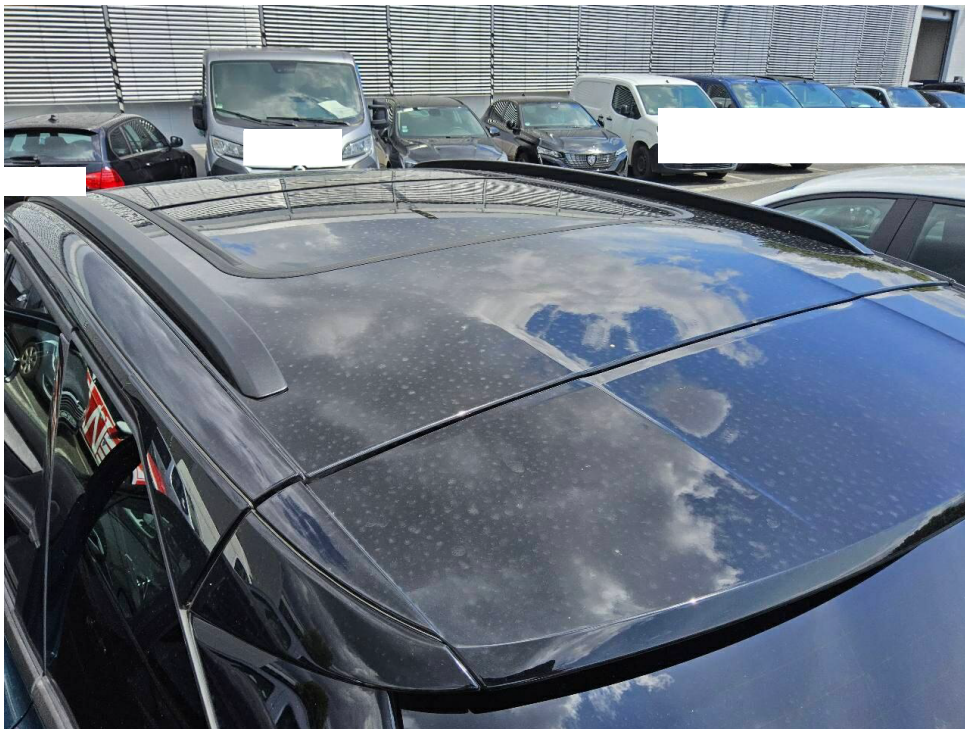
Das Fahrzeug / Objekt wurde zum Zeitpunkt der Besichtigung in einem nicht gereinigten Zustand vorgefunden. Das Fahrzeug / Objekt wurde von oben besichtigt. Eine Besichtigung von unten war zum Besichtigungszeitpunkt nicht möglich. Bei der Besichtigung konnte keine Fahrprobe durchgeführt werden. Folglich sind Mängel bzw. Schäden, die nur bei einer Fahrprobe feststellbar sind, nicht berücksichtigt. Im Rahmen der Fahrzeug / Objektbesichtigung wurde ein Probelauf des Motors durchgeführt. Der Fehlerspeicher war zum Besichtigungszeitpunkt nicht ausgelesen.

Bild 12 : Fahrzeug verschmutzt
