## » Übersicht

**Auftrags-Nr:** 1002427457  
**Besichtigt am:** 04.05.2026 09:21  
**Berichts-Nr:** 10534496  
**FIN:** TMBJJ8NX6PY091566

## » Fahrzeugdaten

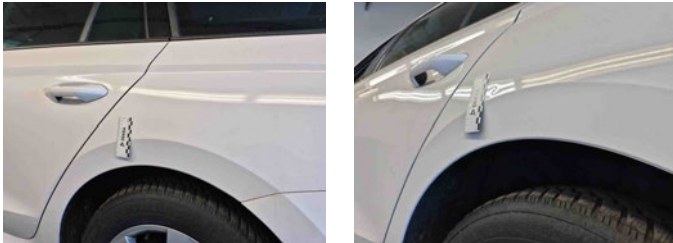
1 - Seitenwand hinten links - Delle(n) und Kratzer - Instandsetzen + lackieren

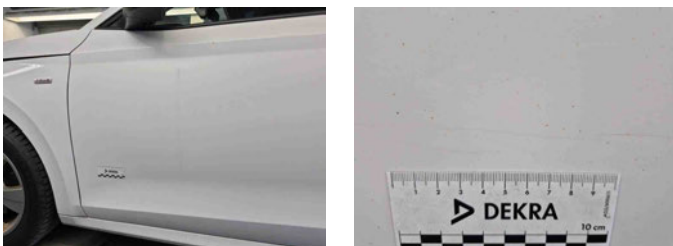
2 - Tür vorne links - Kratzer - Lackieren

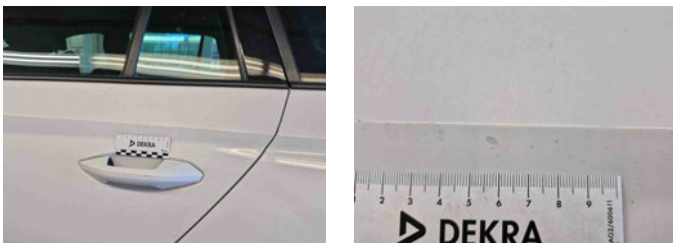
3 - Tür hinten links - Kratzer - Lackieren

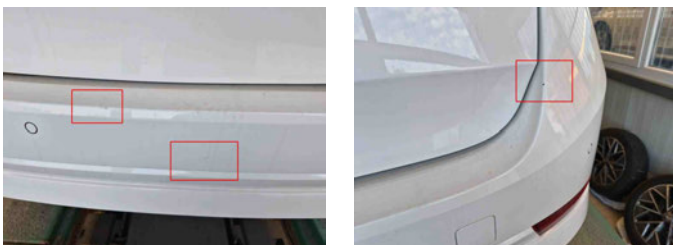
5 - Stoßfänger hinten - Kratzer - Lackieren
