Auftrags-Nr: 1002447546
Besichtigt am: 08.05.2026 08:38
Berichts-Nr: 10575288
FIN: VSSZZKJXRR088795

Zustandsbericht

- Protokoll der Fahrzeugbewertung -

Berichts-Nr: 10575288
vom: 08.05.2026

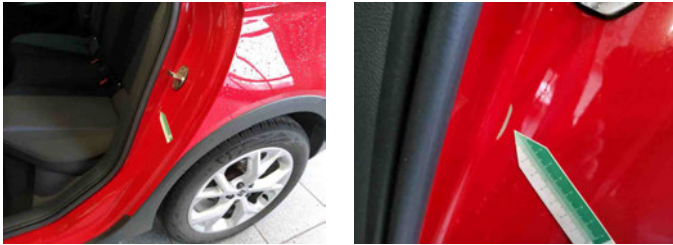
Nr	Bauteil	Schadensbeschreibung	Reparaturempfehlung
1	Einstiegsschweller hinten links	Kratzer	Smart Repair
2	Vorbereitungszeit Kleinteil-Lackierung	Lack Vorbereitung	Ausführen

1 - Einstiegsschweller hinten links - Kratzer - Smart Repair
