» Übersicht

**Auftrags-Nr:** 1002476144  
**Besichtigt am:** 27.05.2026 11:49  
**Berichts-Nr:** 10698603  
**FIN:** WVGZZZCSZPY073539

## » Fahrzeugdaten

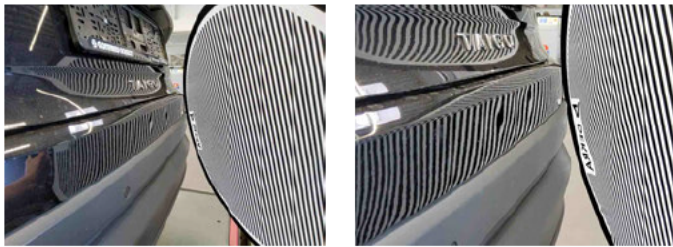
| Nr | Bauteil | Schadensbeschreibung | Reparaturempfehlung |
|---|---|---|---|
| 2 | Stoßfänger hinten | Delle(n) | Smart Repair |

2 - Stoßfänger hinten - Delle(n) - Smart Repair

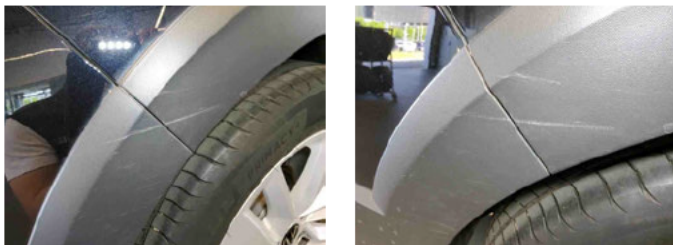
| Nr | Bauteil | Schadensbeschreibung | Reparaturempfehlung |
|---|---|---|---|
| 3 | Radkastenverkleidung hinten rechts | Kratzer | Smart Repair |

3 - Radkastenverkleidung hinten rechts - Kratzer - Smart Repair

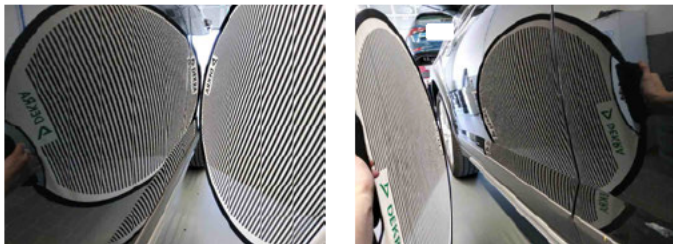
| Nr | Bauteil | Schadensbeschreibung | Reparaturempfehlung |
|---|---|---|---|
| 1 | Tür vorne links | Delle(n) | Akzeptabel (Gebrauchsspur) |

1 - Tür vorne links - Delle(n) - Akzeptabel (Gebrauchsspur)

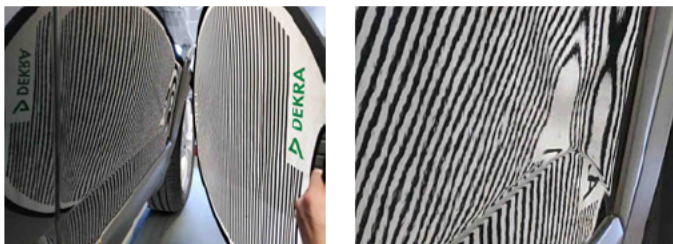
| Nr | Bauteil | Schadensbeschreibung | Reparaturempfehlung |
|---|---|---|---|
| 2 | Tür hinten links | Delle(n) | Akzeptabel (Gebrauchsspur) |

2 - Tür hinten links - Delle(n) - Akzeptabel (Gebrauchsspur)
