Auftrags-Nr: 1002467514
Besichtigt am: 22.05.2026 09:30
Berichts-Nr: 10655270
FIN: WVVZZZE13RP010819

Fahrzeugkategorie:	Personenkraftwagen
Fahrzeugart:	Limousine
Hersteller:	Volkswagen
Modell:	ID 3
HSN / TSN:	0603 / CKV
Erstzulassungsdatum:	22.04.2024
Laufleistung:	19.409 km
Nachweis Kilometerstand:	Abgelesen
Farbe:	Grenadillschwarz Metallic
Farbe Dach:	Grenadillschwarz Metallic
Antriebsart:	Heckantrieb
Motorisierung/Kraftstoff:	Elektrisch
Hubraum:	
Leistung:	150 kW (205 PS)
Fahrzeuglänge:	
Fahrzeughöhe:	
Fahrzeugbreite:	
Zulässiges Gesamtgewicht:	
Radstand:	
Anzahl Achsen:	2
Zylinder:	
Schadstoffklasse:	
Anzahl Türen:	4
Anzahl Sitze:	5
Getriebe:	Automatik 1-Gang
Polsterart:	Stoff
Interieurfarbe:	Grau Melange - Soul-Schwarz/Soul-Schwarz/Schwarz/Soul-Schwarz
Anzahl vorhandene Schlüssel:	2

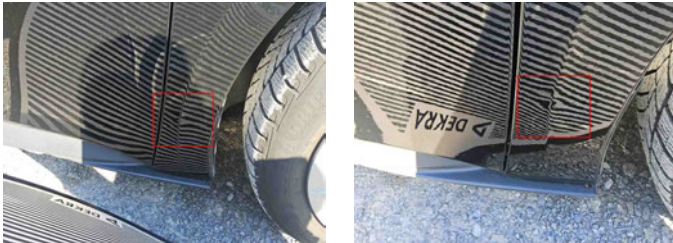
Nr	Bauteil	Schadensbeschreibung	Reparaturempfehlung
1	Kotflügel vorne rechts	Delle(n)	Kaltdrücken

1 - Kotflügel vorne rechts - Delle(n) - Kaltdrücken

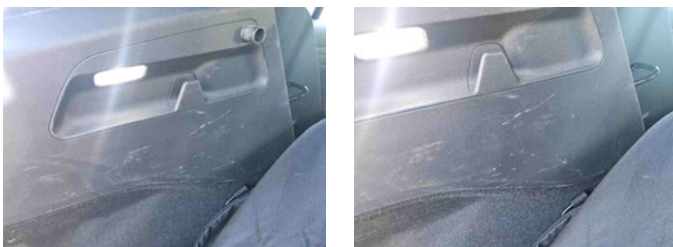
1 - Kofferraumverkleidung links - Kratzer - Akzeptabel (Gebrauchsspur)

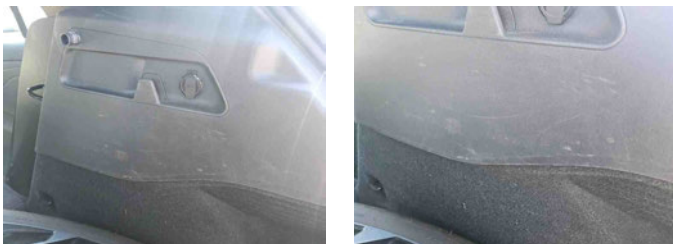
2 - Kofferraumverkleidung rechts - Kratzer - Akzeptabel (Gebrauchsspur)

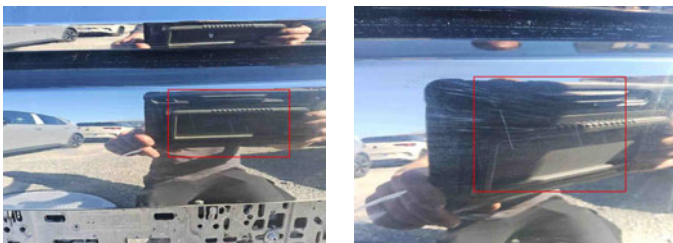
3 - Stoßfänger hinten - Kratzer - Akzeptabel (Gebrauchsspur)
