Zustandsbericht

Kunde :	Allane SE HCBE	Amtl. Kennzeichen :	ESW-MD 182
Berichtsnummer :	0000000925041-DE968		
Referenznummer:	31195154

Hyundai Tucson (NX)(12.2020->) Trend Mild-Hybrid 2WD

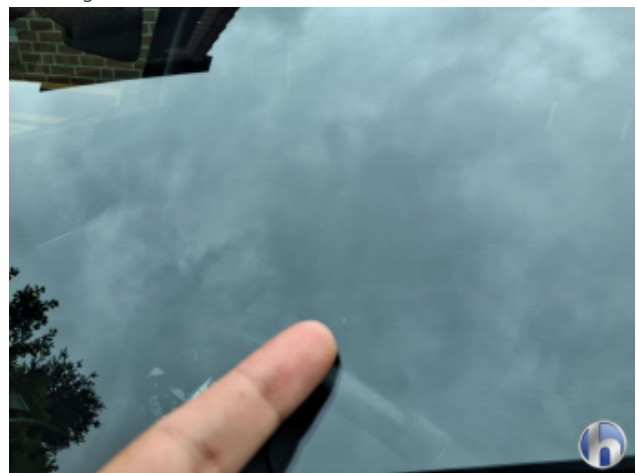
1. Windschutzscheibe
Gebrauchsspuren - Ohne Reparatur

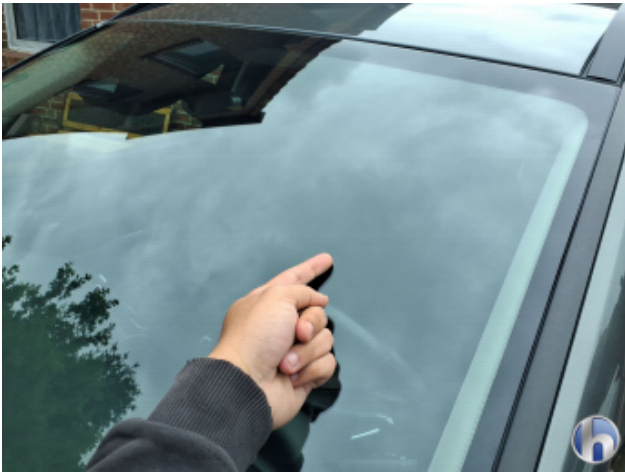
1. Windschutzscheibe
Gebrauchsspuren - Ohne Reparatur
