| Model | Golf |
| Variante | Style 1.5 eTSI MHEV |
| VIN | WVWZZZCD6PW537592 |

# Zustandsbericht/Minderwertgutachten-Leasing

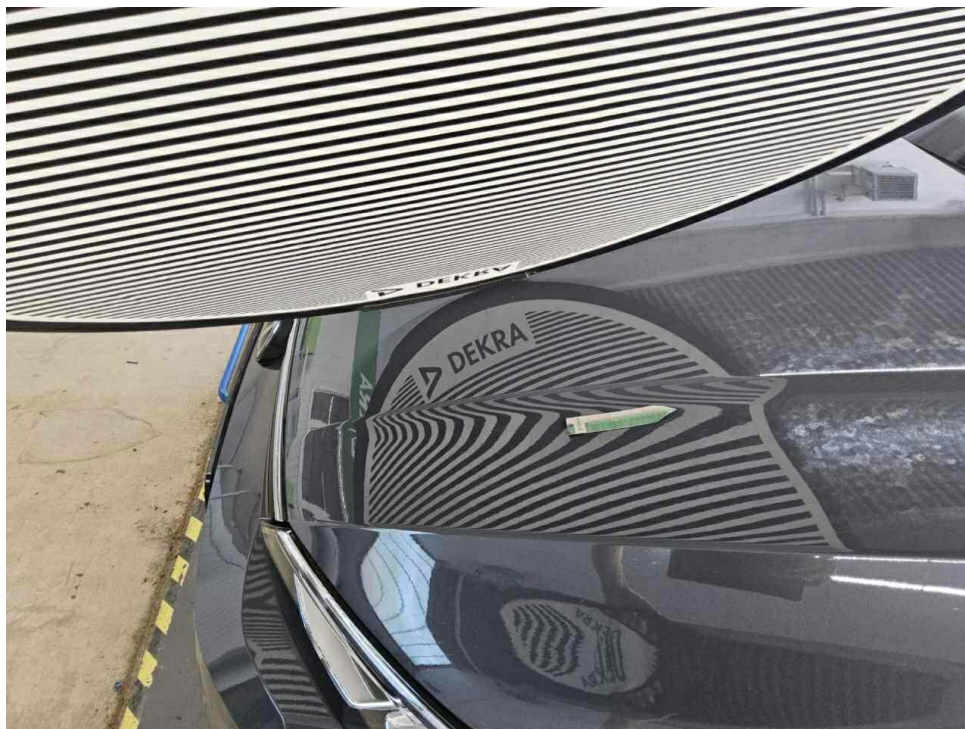
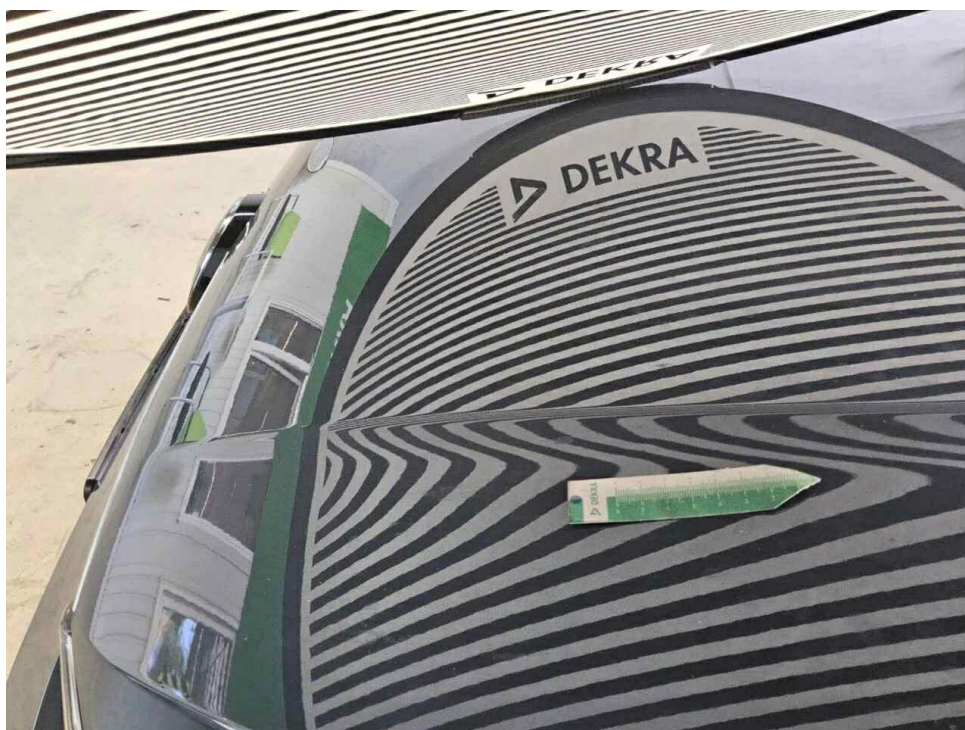
Bild 15 : Motorhaube, eingedellt, Gebrauchsspur

Bild 16 : Motorhaube, eingedellt, Gebrauchsspur

LM Felge vorne rechts, Winter zerkratzt, (Bild 29)  
Dach, eingedellt, Gebrauchsspur  
Motorhaube Lackierung, Steinschlag, Gebrauchsspur  
Stoßfänger vorne Lackierung, Steinschlag, Gebrauchsspur  
Motorhaube, eingedellt, Gebrauchsspur

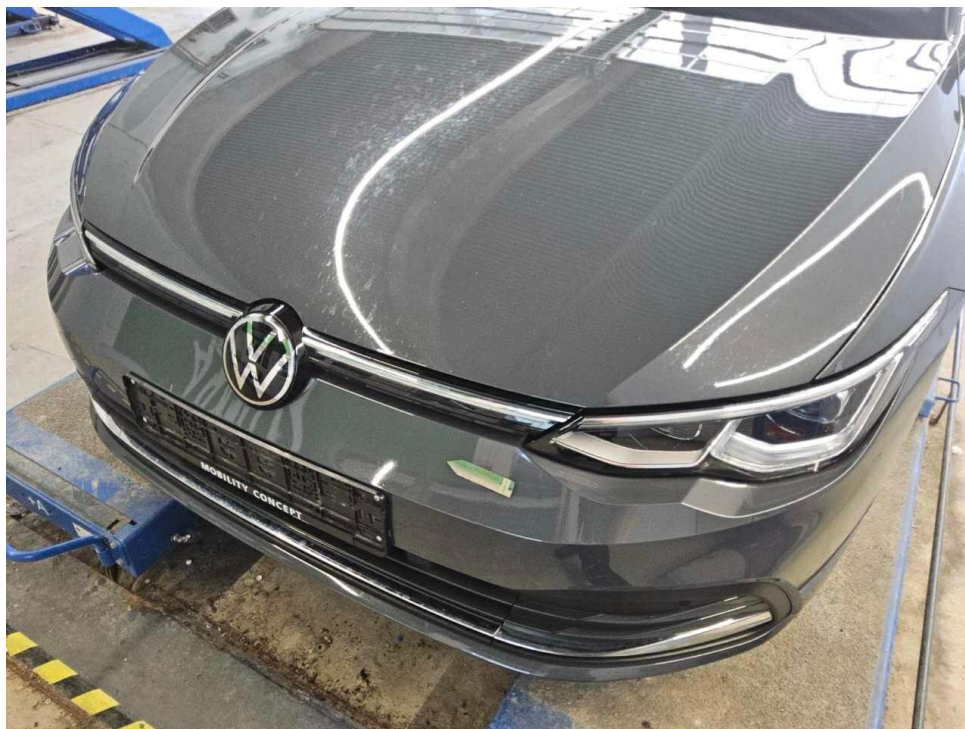
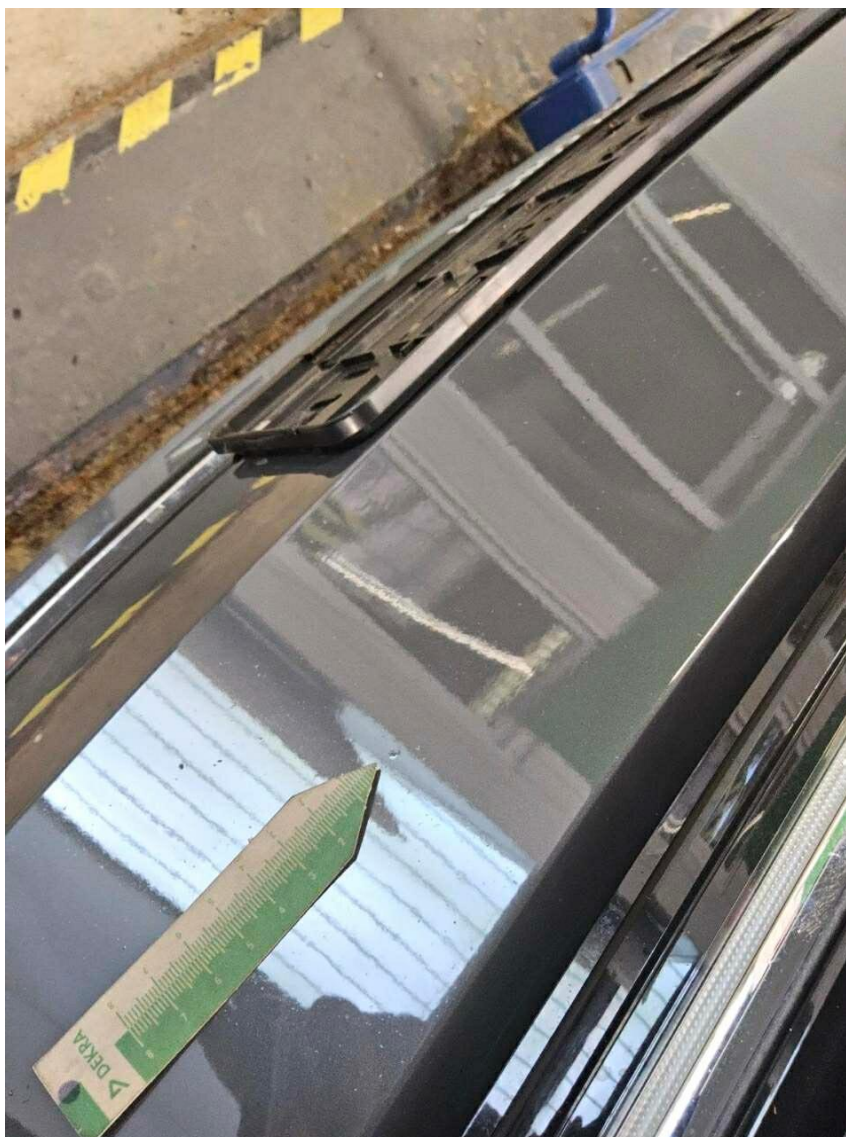
Bild 17 : Stoßfänger vorne Lackierung, Steinschlag, Gebrauchsspur

Bild 18 : Stoßfänger vorne Lackierung, Steinschlag, Gebrauchsspur

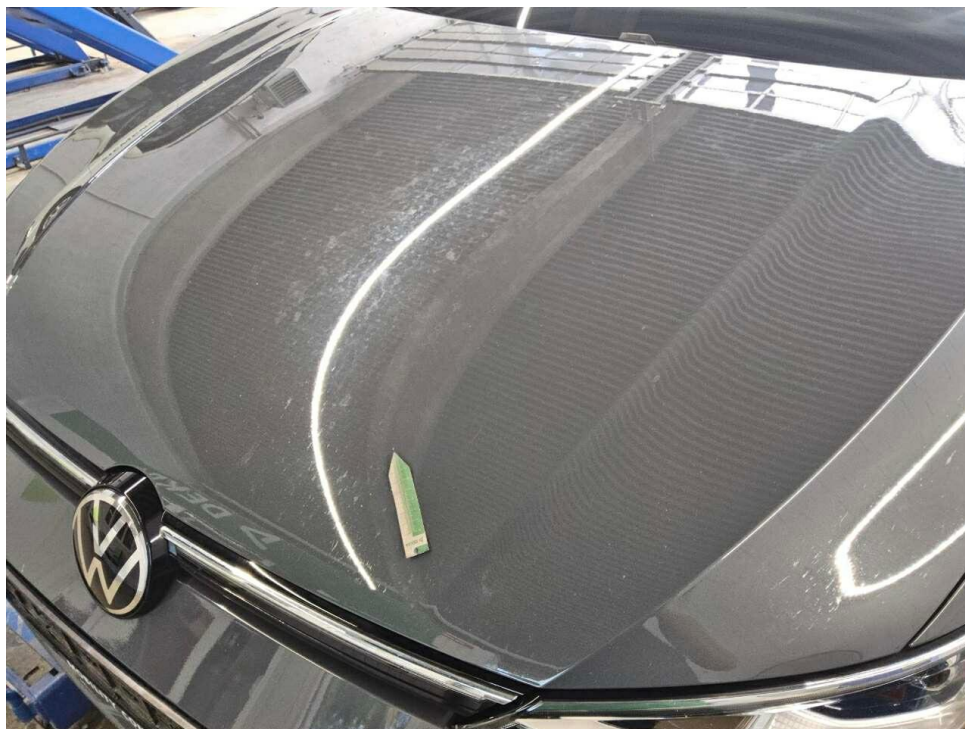
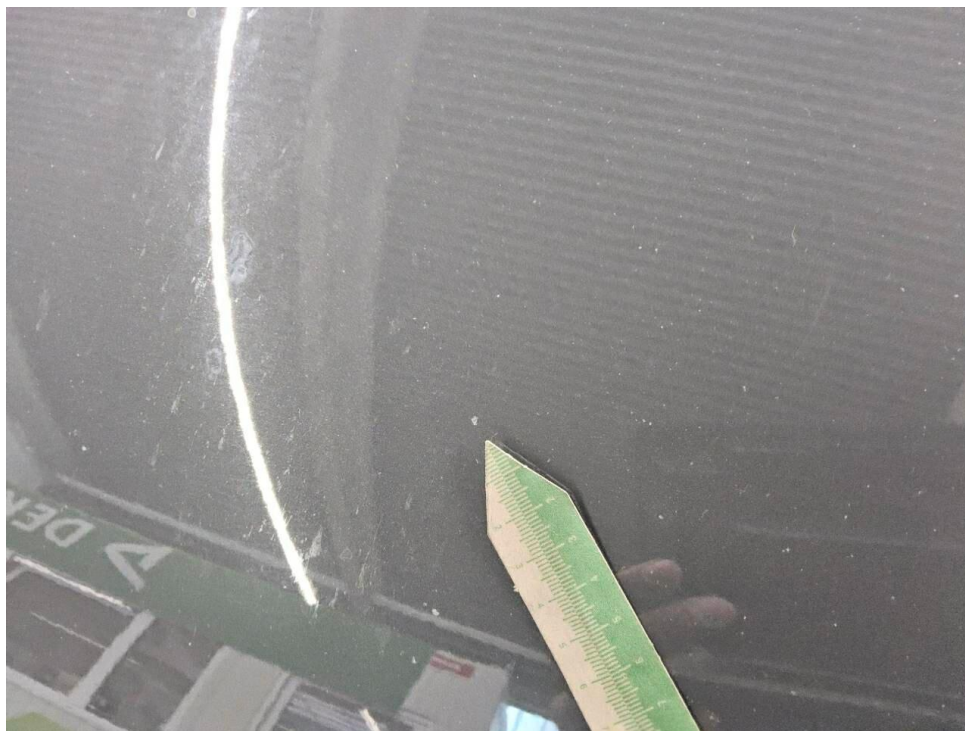
Bild 19 : Motorhaube Lackierung, Steinschlag, Gebrauchsspur

Bild 20 : Motorhaube Lackierung, Steinschlag, Gebrauchsspur

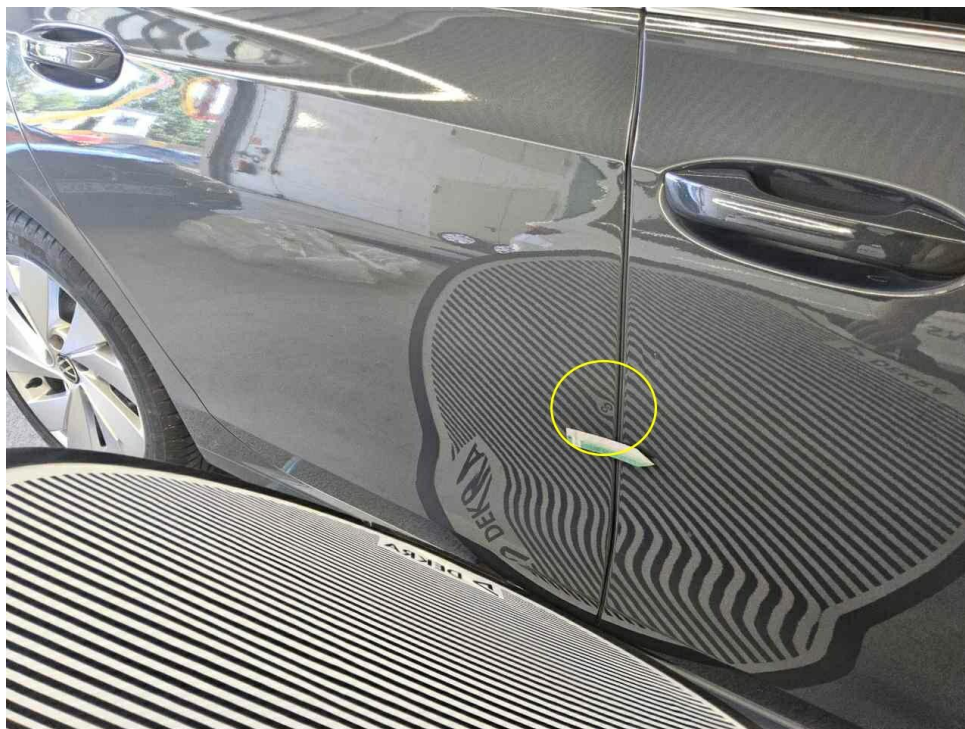
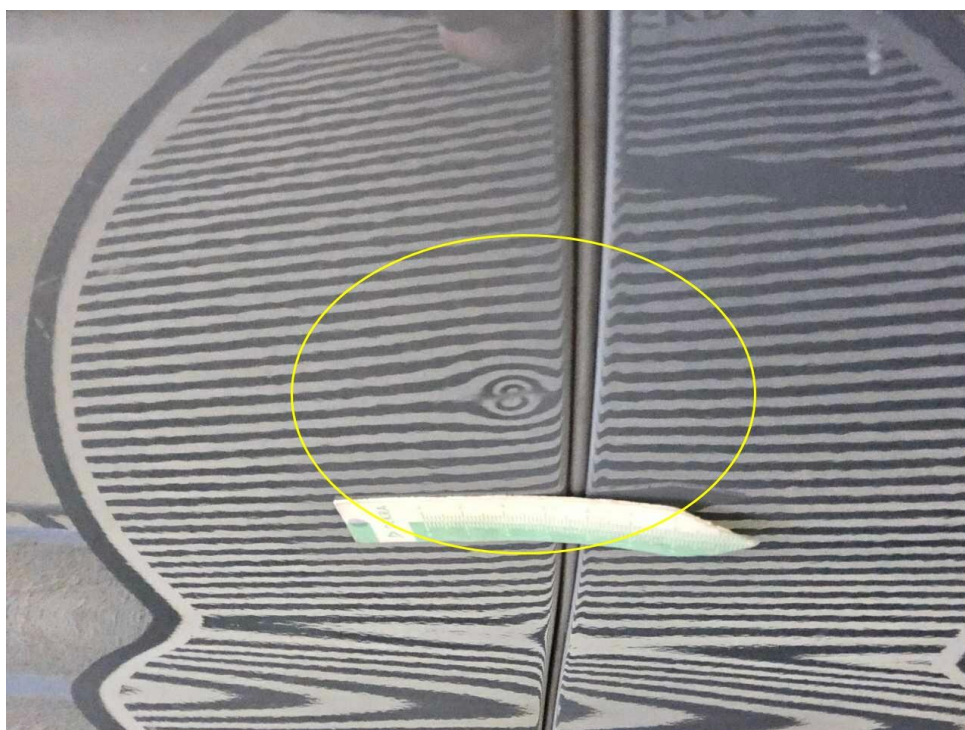
Bild 21 : Tür hinten rechts, eingedellt, drücken

Bild 22 : Tür hinten rechts, eingedellt, drücken

5. Tür hinten rechts, eingedellt, drücken
6. Frontspoiler, zerkratzt, lackieren
7. Verkleidung A-Säule links, eingekerbt, smart repair

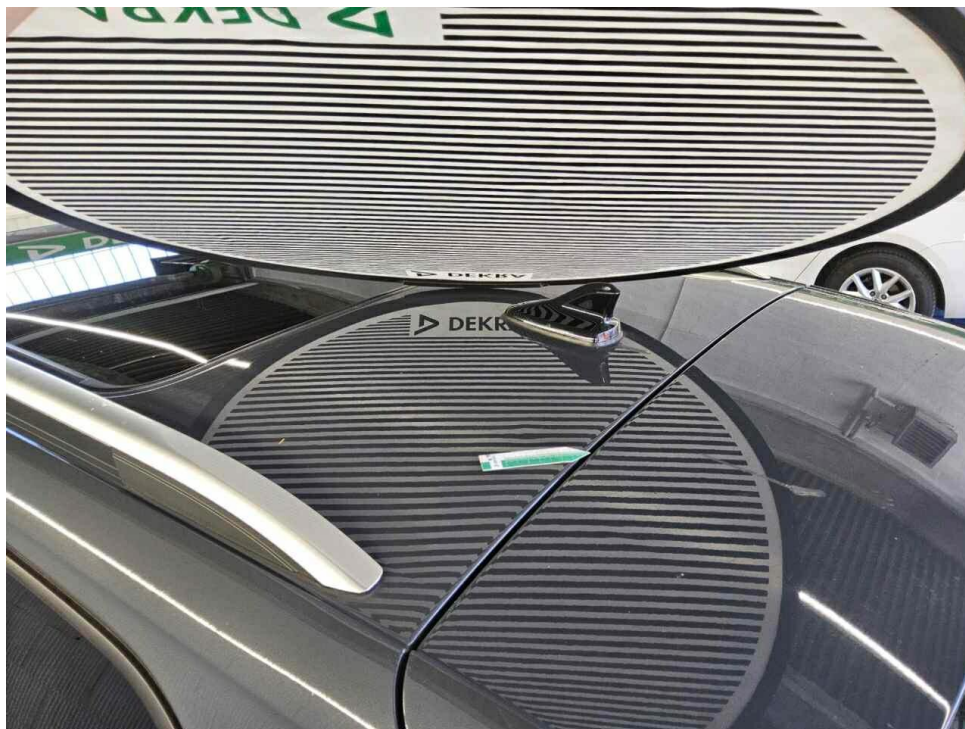
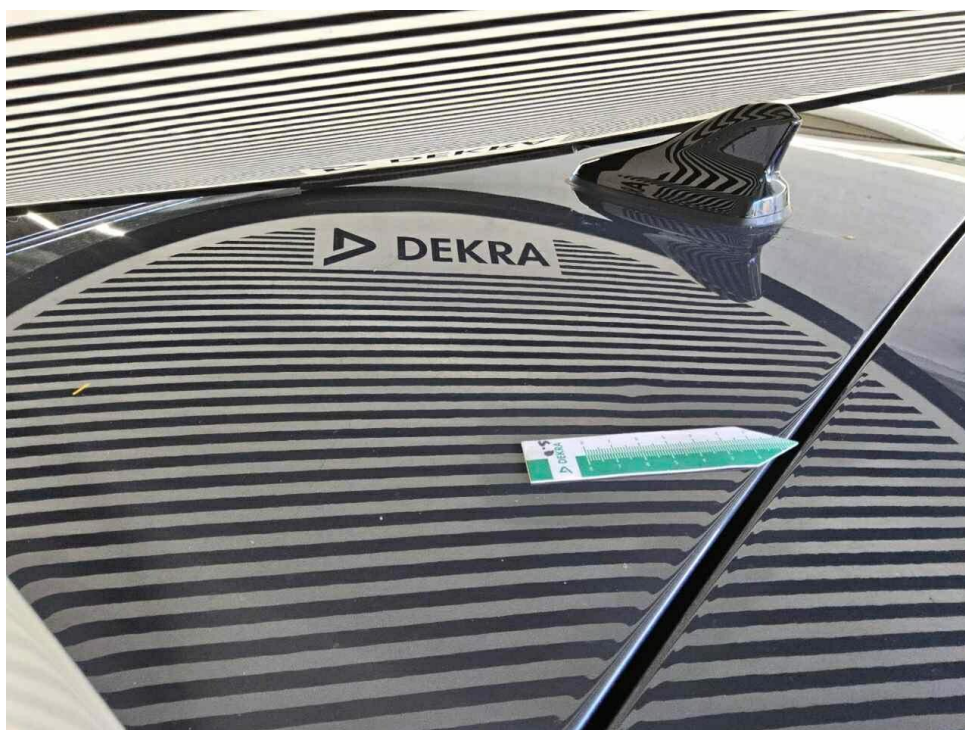
Bild 23 : Dach, eingedellt, Gebrauchsspur

Bild 24 : Dach, eingedellt, Gebrauchsspur

| Schadennummer | Unfalldatum | Beschädigung | Schadenhöhe<br>in EUR |
|---|---|---|---|
| 2026109827 | 18.06.2026 | Dach | |

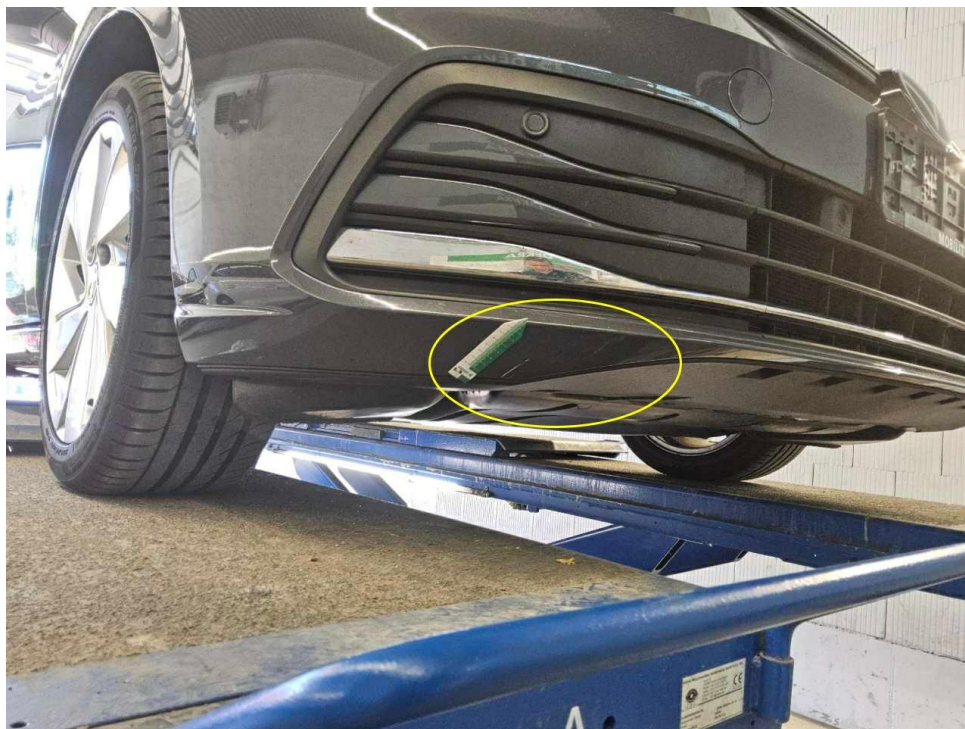
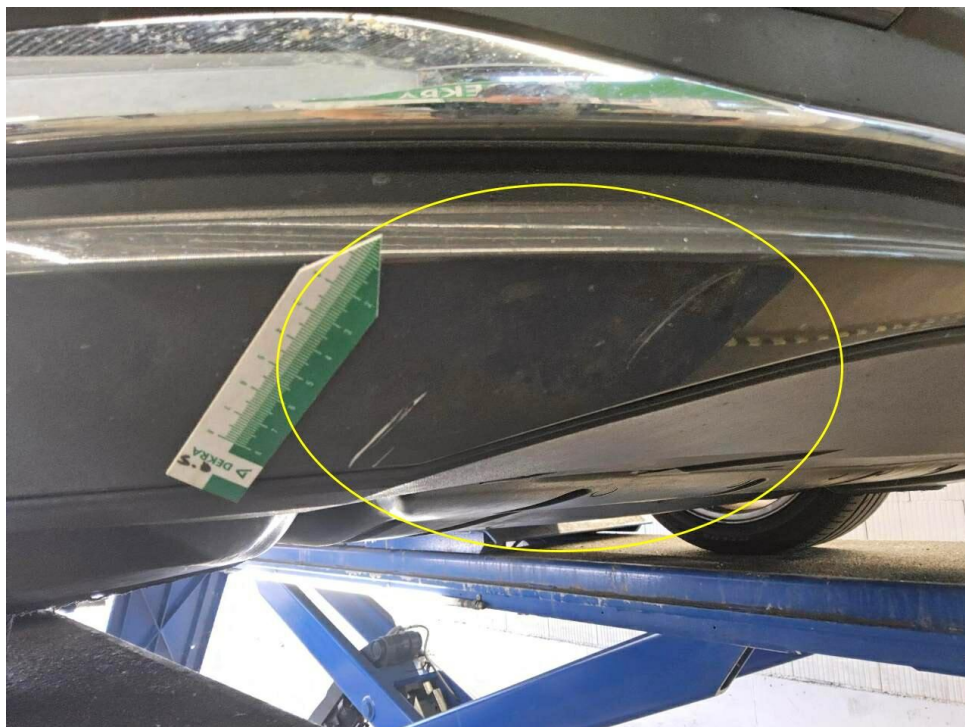
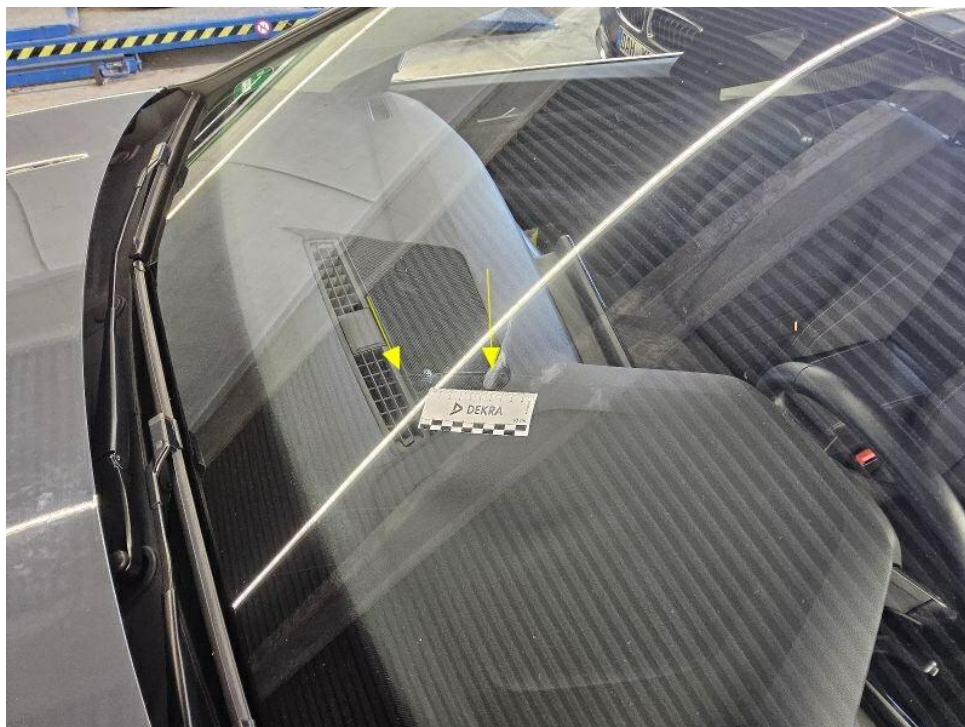
Bild 25 : Frontspoiler, zerkratzt, lackieren

Bild 26 : Frontspoiler, zerkratzt, lackieren

Bild 32 : Frontspoiler, zerkratzt, lackieren

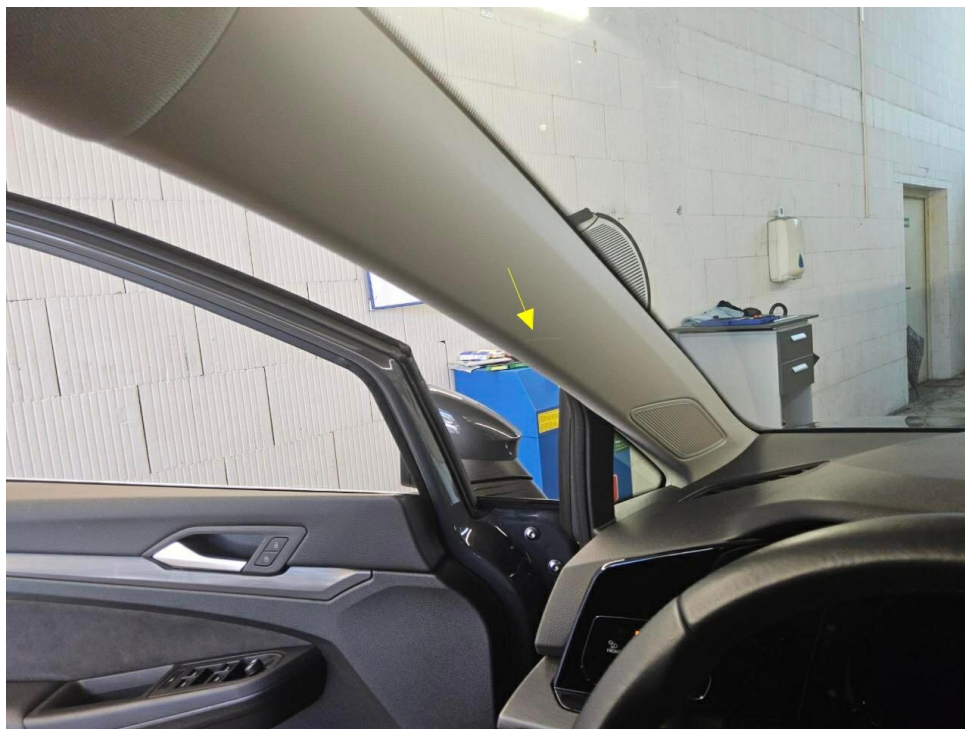
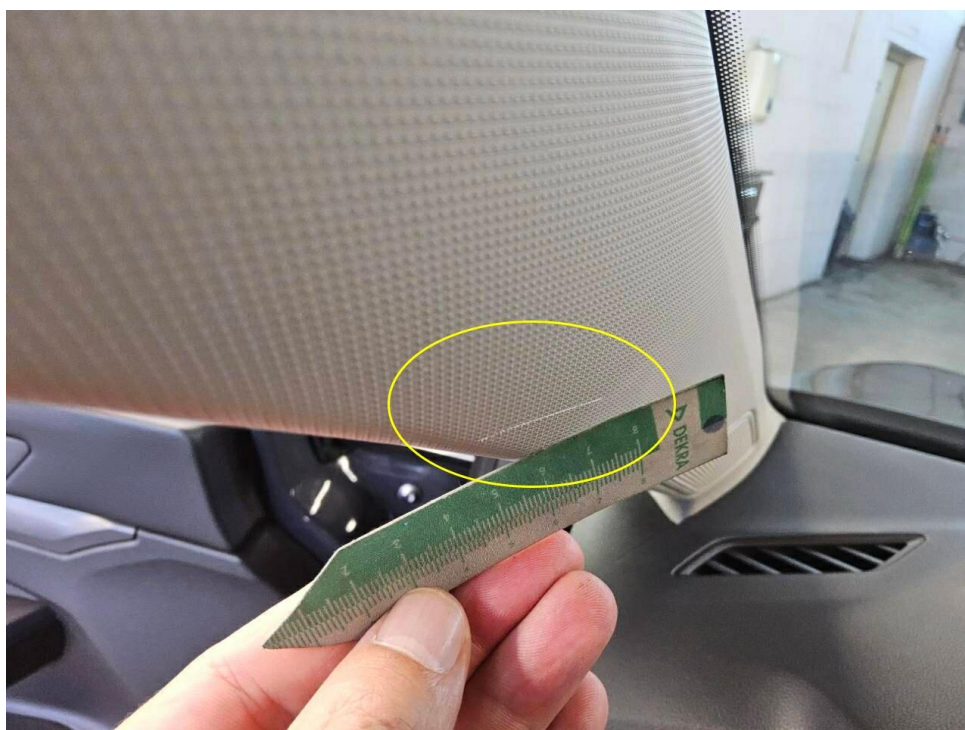
Bild 27 : Verkleidung A-Säule links, smart repair

Bild 28 : Verkleidung A-Säule links, smart repair

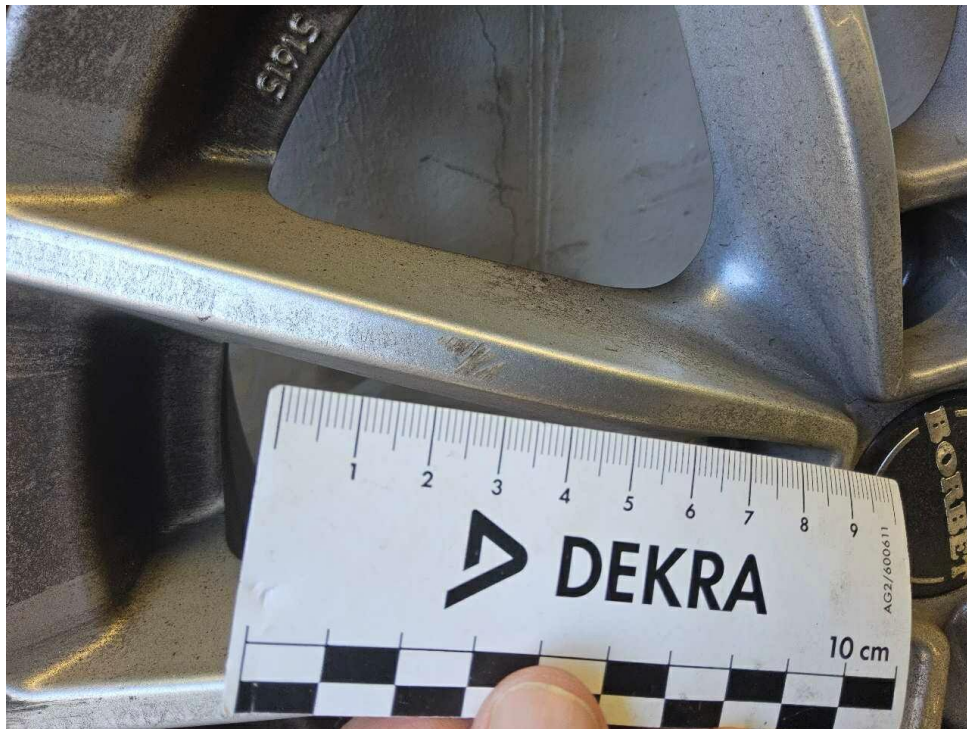
Bild 29 : LM Felge vorne rechts, Winter zerkratzt

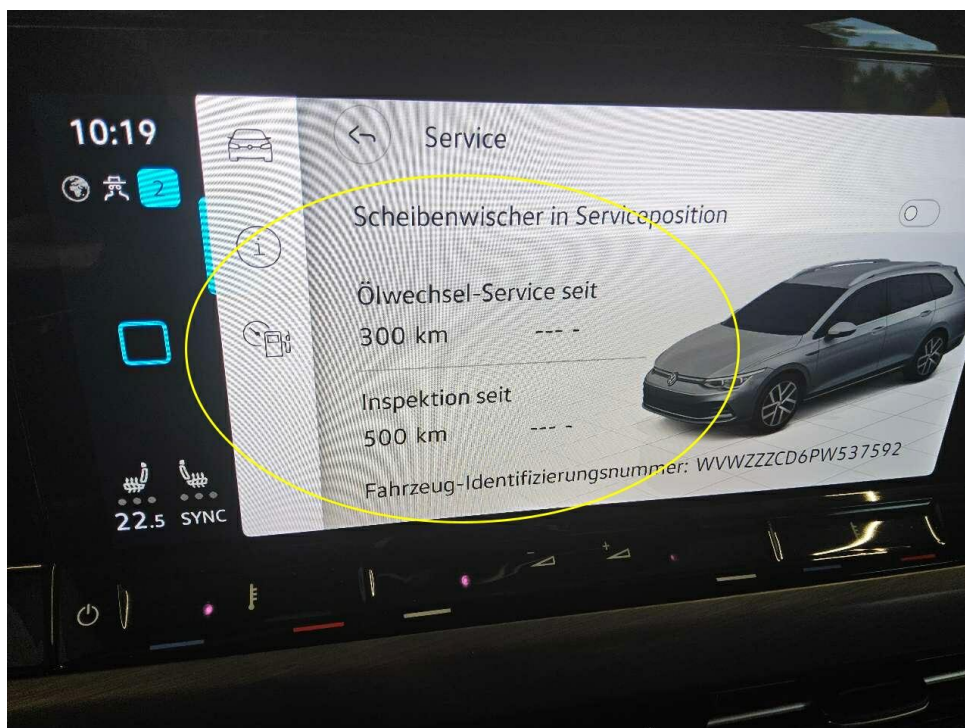
Bild 30 : Inspektion und Ölwechsel fällig

| bis Wartung verbleiben: | 0 km (zum Besichtigungszeitpunkt) |

1. Inspektion und Ölwechsel fällig, instandsetzen (Bild 30)
2. Hauptuntersuchung fällig, erneuern
3. LM Felge vorne rechts verschrammt, Sommer, smart repair (Bild 31)
4. Frontscheibe zerkratzt, erneuern (Bild 33, 34)

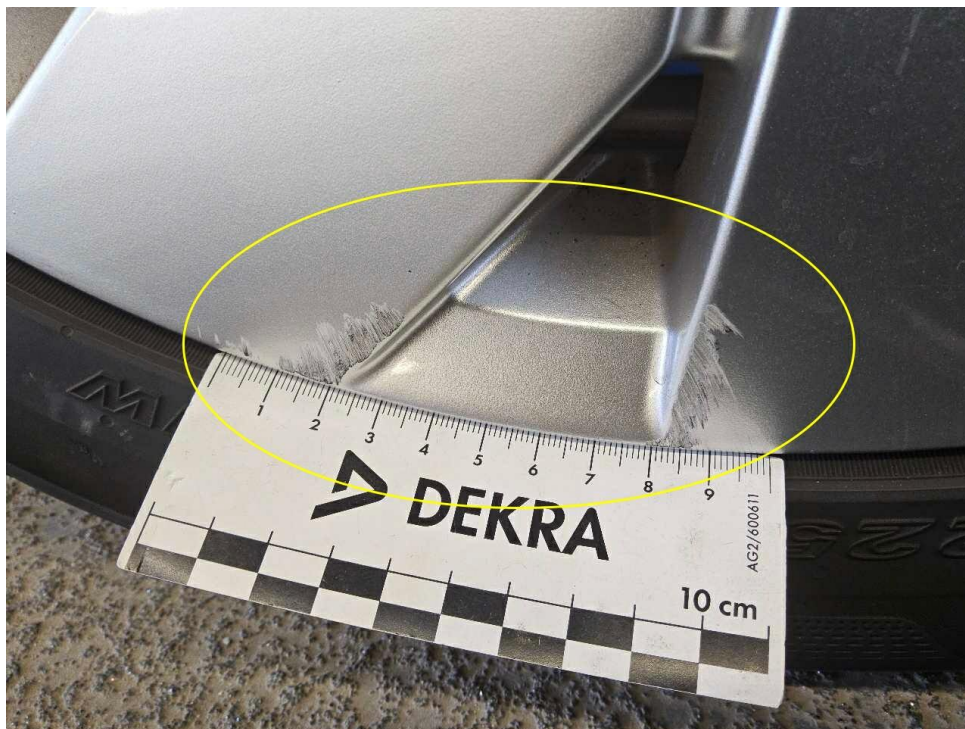
Bild 31 : LM Felge vorne rechts verschrammt, Sommer

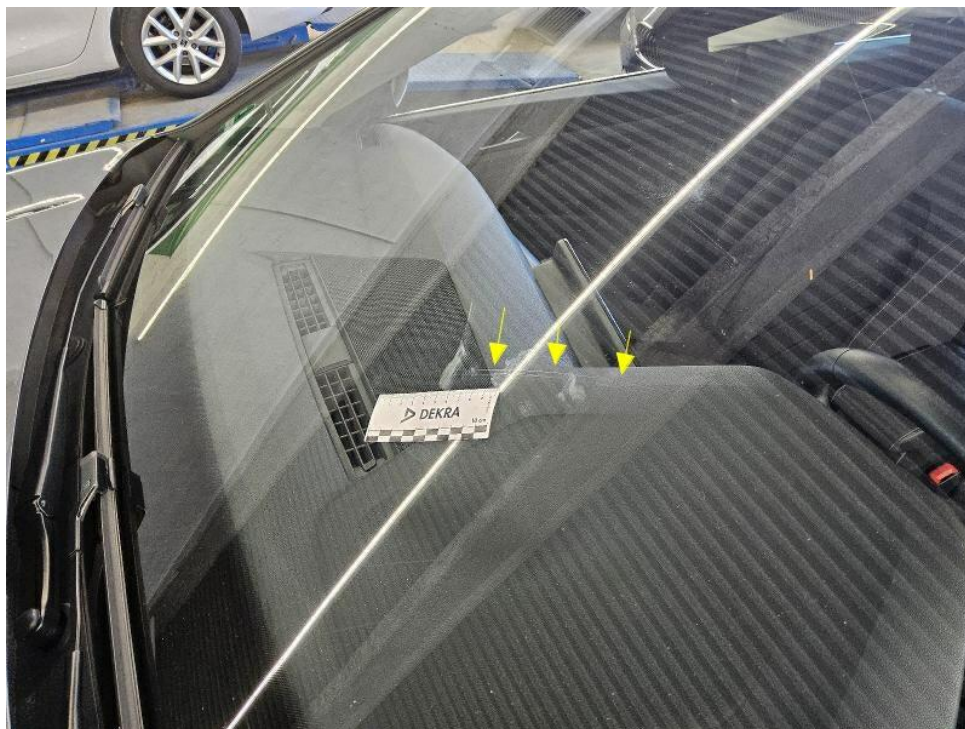
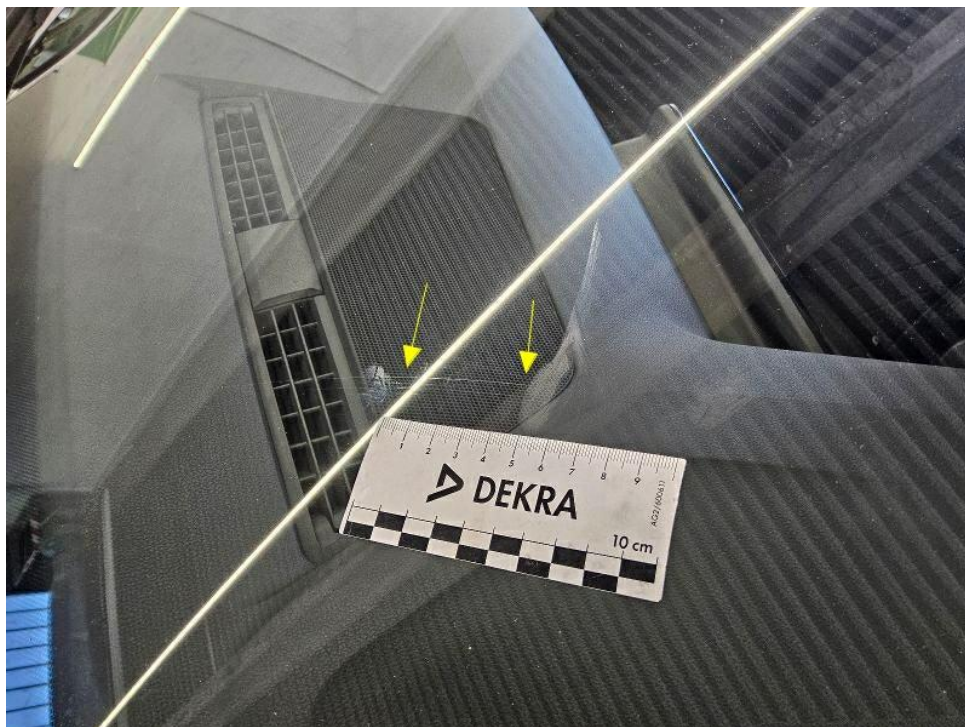
Bild 33 : Frontscheibe zerkratzt

Bild 34 : Frontscheibe zerkratzt
