# Zustandsbericht

Protokollnummer: 45512858  
Auftrags-Nr / Referenz: 26435644  
Besichtigungsdatum: 05.05.2026

| Hersteller / Modell | Renault Master ENERGY Blue dCi 150 L3H2 VA Komfort | | |

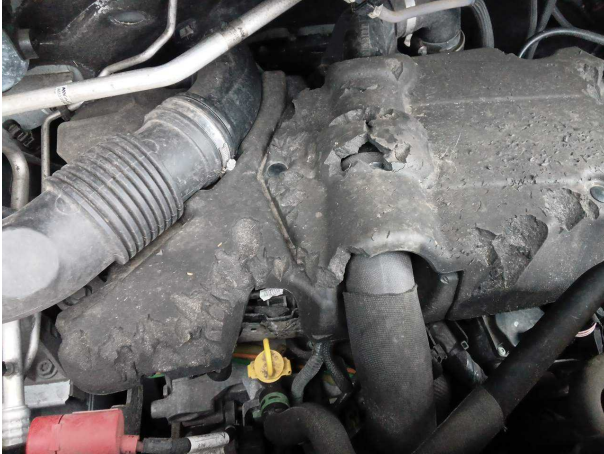
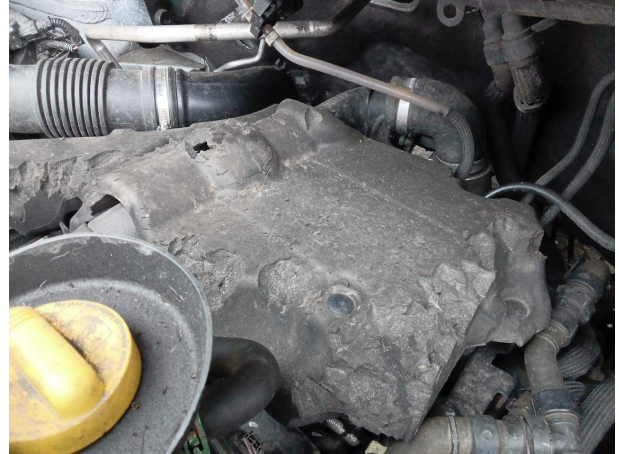
| Nr. | Bauteilgruppe | Beschreibung |
|---|---|---|
| 1 | Motor | Motorabdeckung - Marderschaden - erneuern |

**Beschädigung #1:** Motor: Motorabdeckung - Marderschaden - erneuern
