Zustandsbericht / Minderwertgutachten

Auftraggeber Mobilize Financial Services, eine Marke der RCI Banque S.A., Niederlassung
 Deutschland, Jagenbergstr. 1, 41468 Neuss
 Besichtigung 30.01.2026

Erstzulassung	02.02.2023	Letzte Zulassung	25.01.2024
Hersteller	RENAULT	Typ / Verkaufsbez.	Austral E-Tech Full Hybrid 200 Techno
Aufbauart	Kombi	Türen	4
Sitzplätze	5	Fahrzeug-Ident.-Nr.	VF1RHN00470107445
HSN / TSN	3333 / BPV	Schlüssel-Nr.	40443473
Km-Stand abgelesen	53505	Nächste HU §29 StVZO	02 / 2026
Energiequelle / Kraftstoff	Hybr.Benzin/E	Zylinderanzahl	3 / Hybridantrieb
Leistung (kW)	96	Hubraum (ccm)	1199
Schadstoffklasse:	EURO6;WLTP;AP;PI/CI; M, Antriebsart		Frontantrieb
	N1 I		
Getriebe / Gänge	Automatik / 4	Felgen	Leichtmetall
Farbe	BLUE IRON / Metallic	Polster / Farbe	Leder / Schwarz/Grau

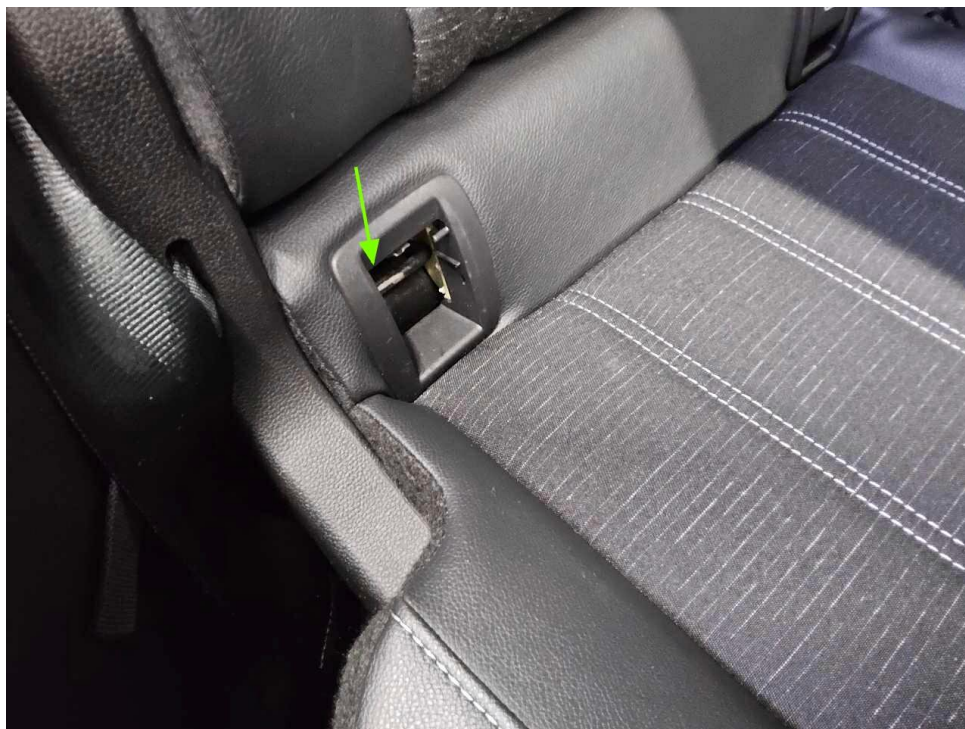
Bild 11 : Sitz hinten rechts, Isolierung Abdeckung, defekt

1. Sitz hinten rechts, Isolierung Abdeckung, defekt, erneuern (Bild 11)
2. Sitzbezug vorne links, gerissen, erneuern (Bild 12, 13)

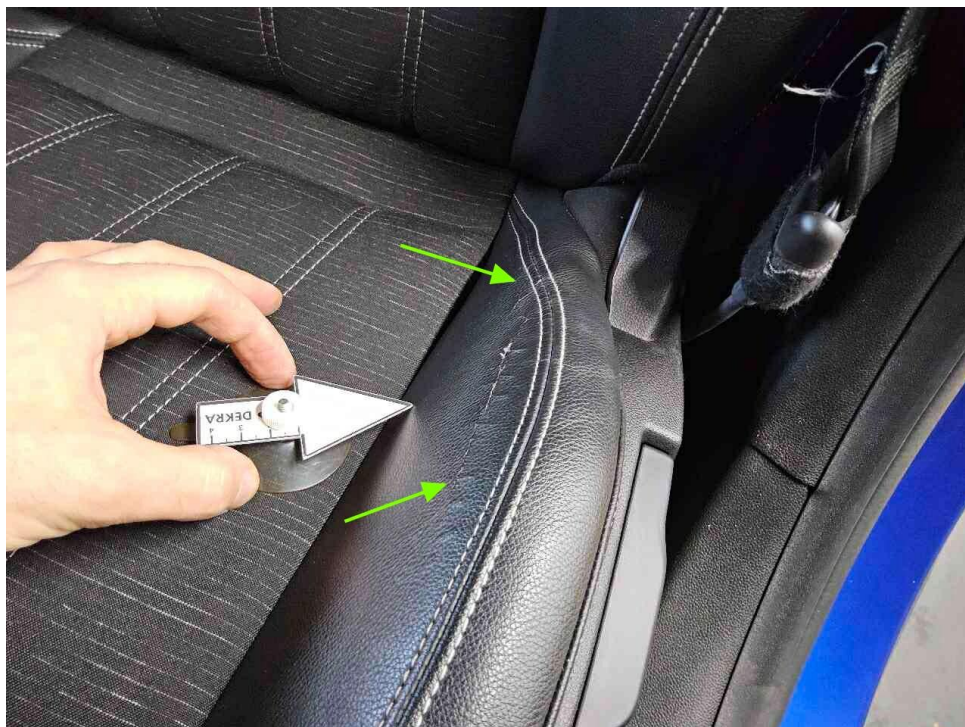
Bild 12 : Sitzbezug vorne links, gerissen

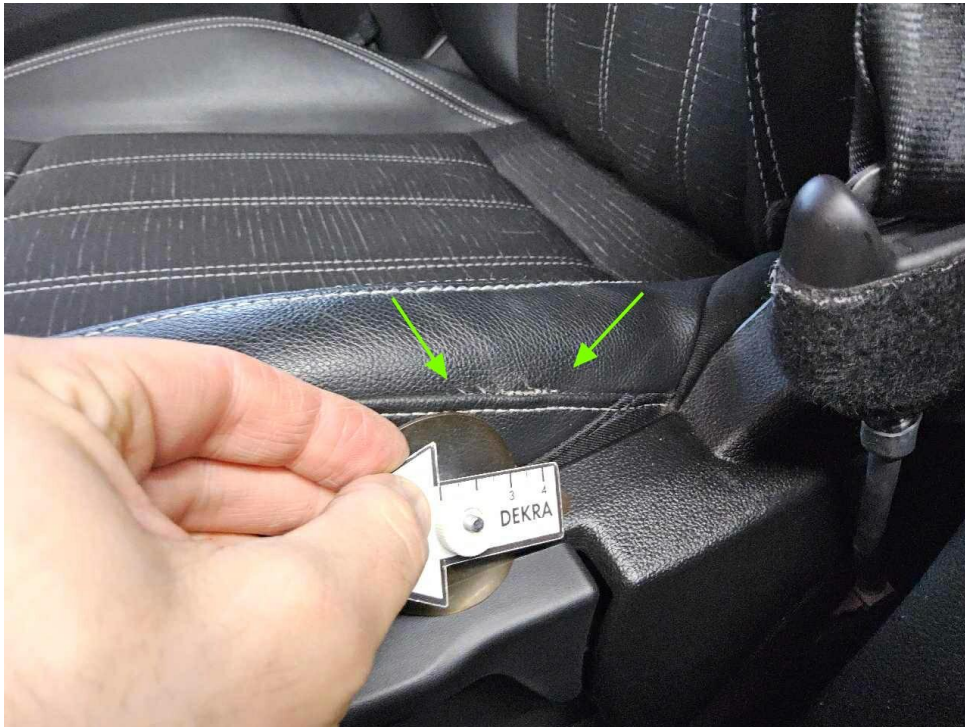
Bild 13 : Sitzbezug vorne links, gerissen
