Zustandsbericht / Minderwertgutachten

| Vorgang | | | |
|---|---|---|---|
| Kennzeichen | | Fahrzeugident.-Nr. | LMELBL1P8NRC09726 |
| Typ / Verkaufsbez. | ET 5 | Laufleistung abgelesen | 3.406 km |

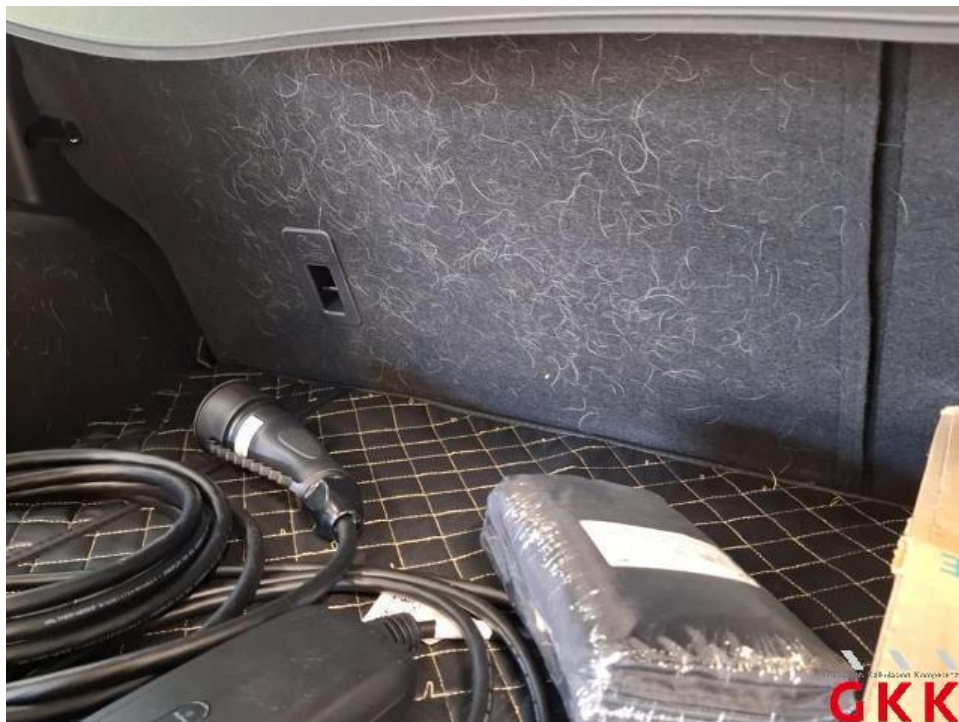
Bild 20 Minderwert: 150,00 EUR Laderaum, verschmutzt (Tierhaare), aufbereiten

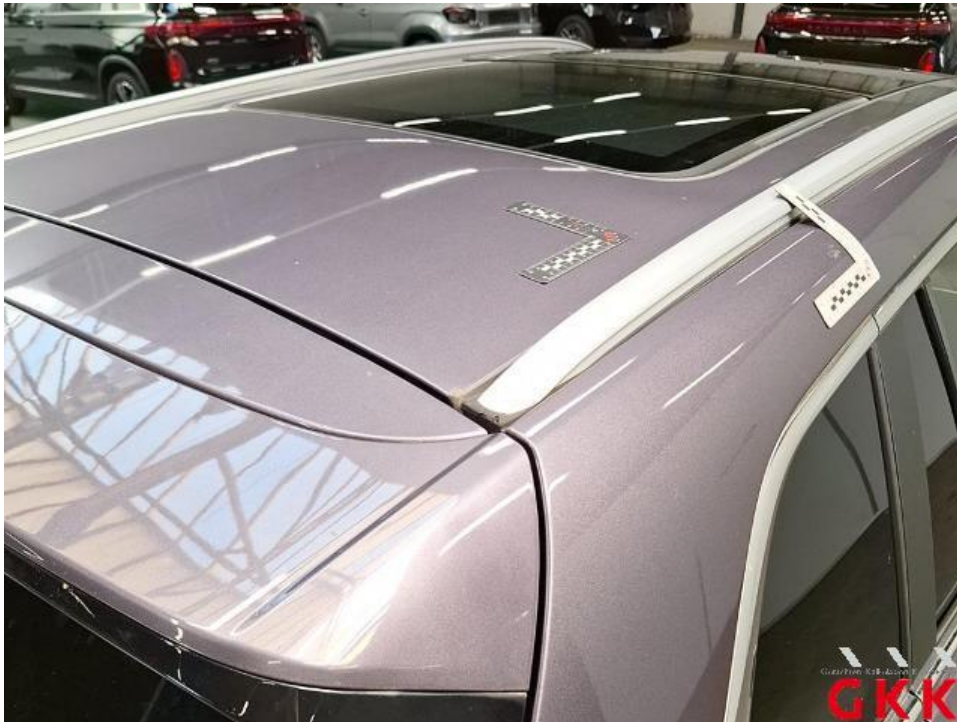
Bild 21 Minderwert: 60,00 EUR Dach, Lackierung verwittert / matt, polieren

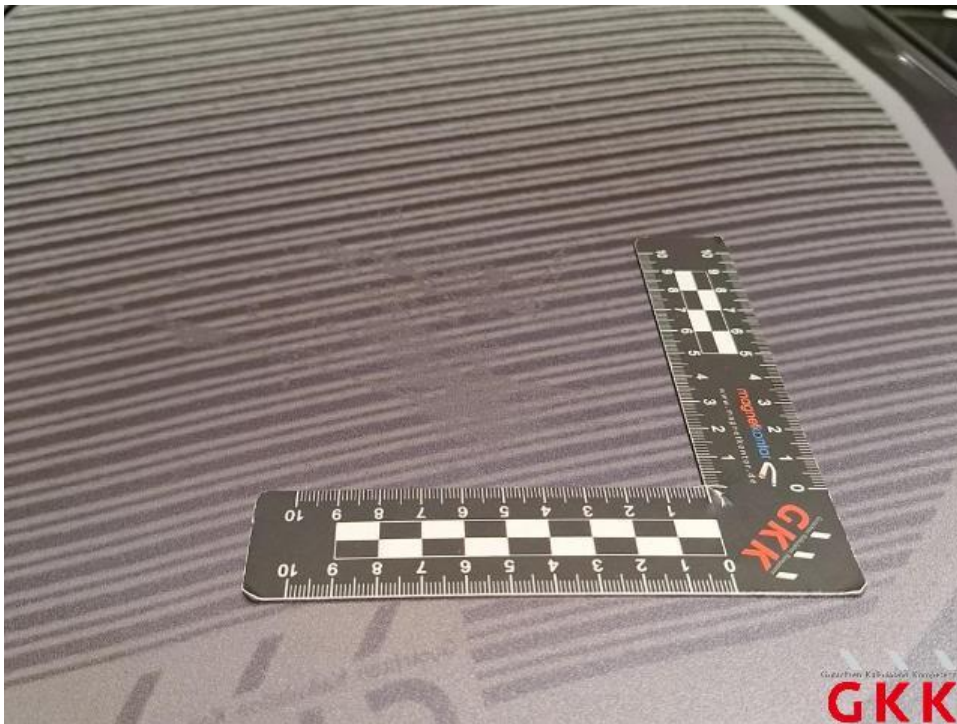
Bild 22 Minderwert: 60,00 EUR Dach, Lackierung verwittert / matt, polieren

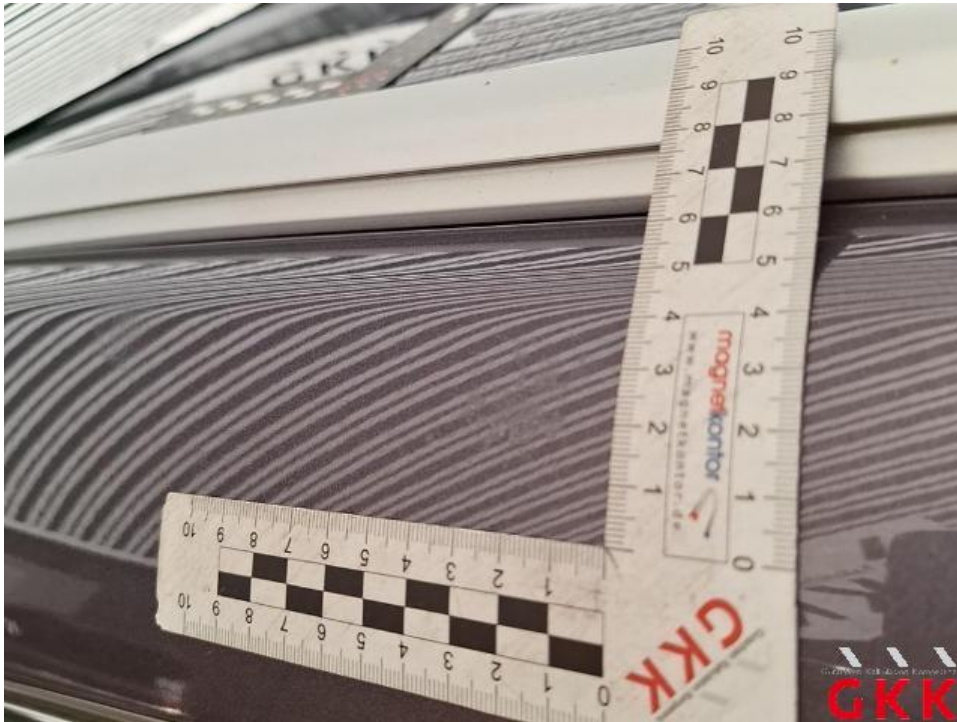
Bild 23 Minderwert: 60,00 EUR Dach, Lackierung verwittert / matt, polieren

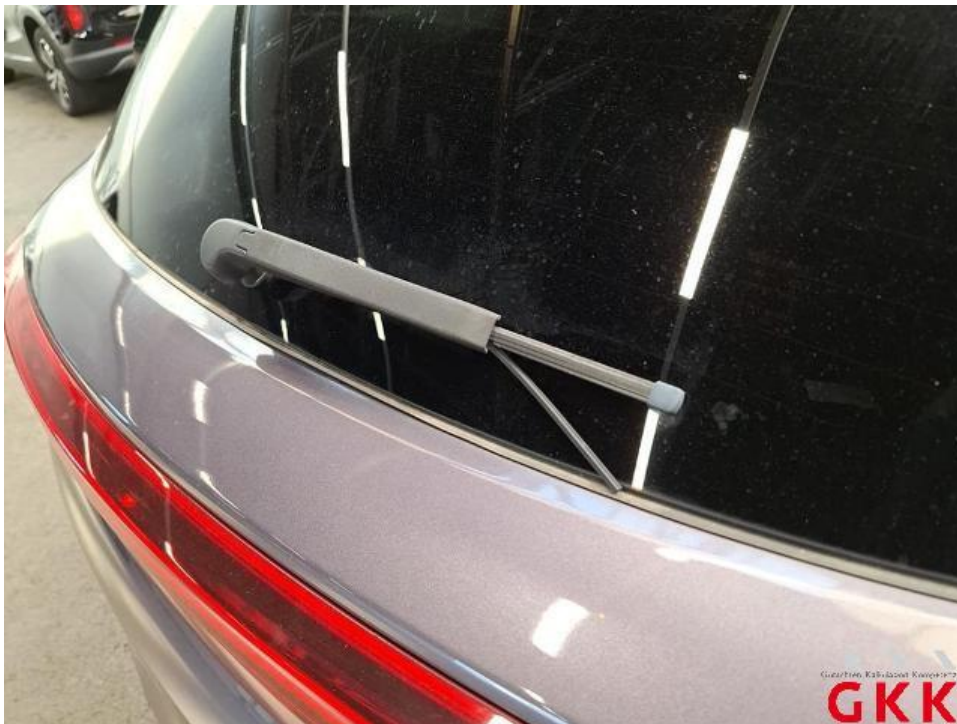
Bild 24 Minderwert: 32,04 EUR Heckwischer, Blatt, beschädigt, ersetzen

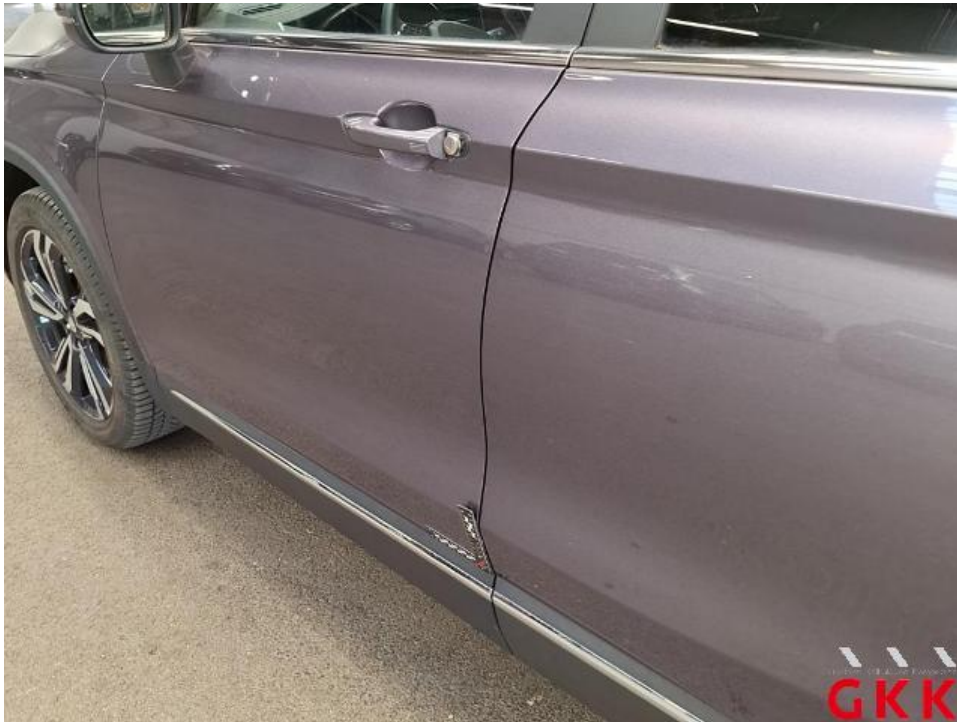
Bild 25 Minderwert: 60,00 EUR Tür vorne links, Kante, verkratzt, Smartrepair

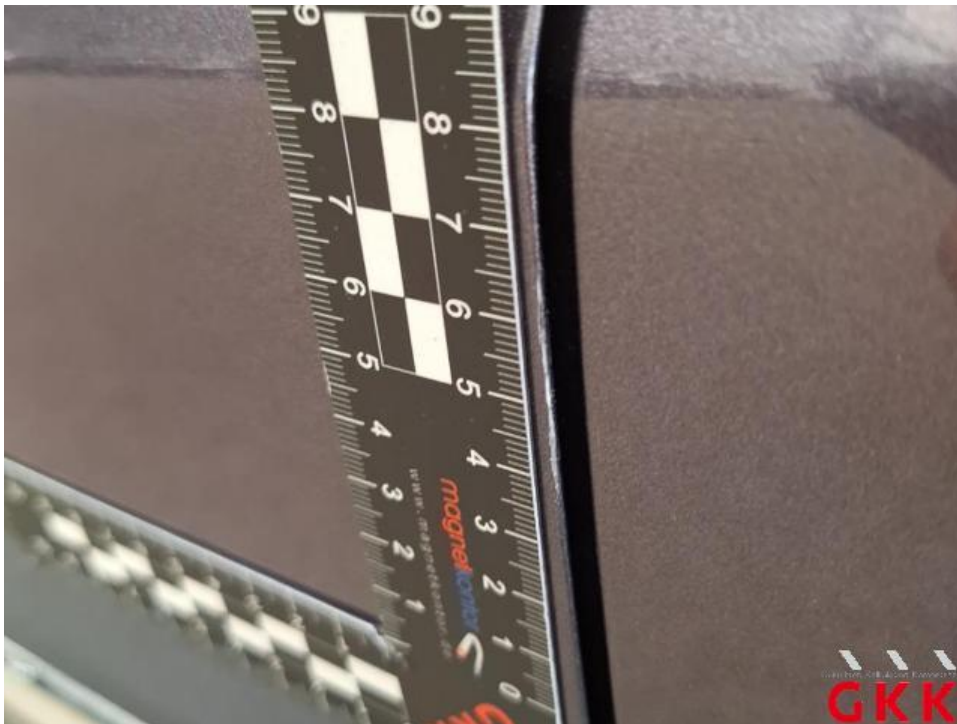
Bild 26 Minderwert: 60,00 EUR Tür vorne links, Kante, verkratzt, Smartrepair

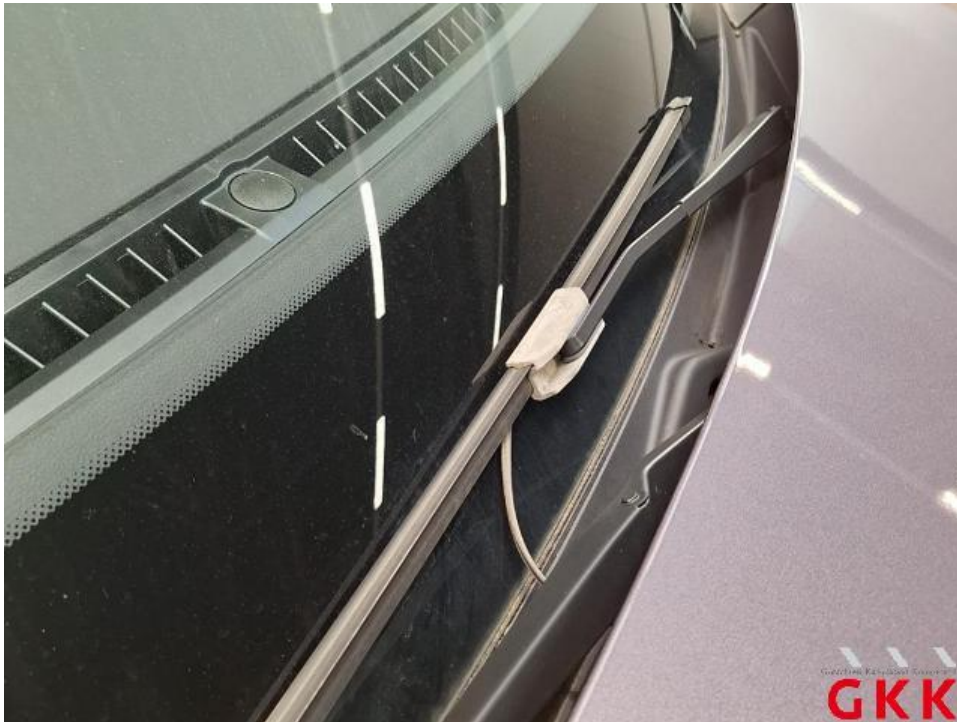
Bild 27 Minderwert: 108,69 EUR Scheibenwischer vorne, Blatt -Satz-, beschädigt, ersetzen

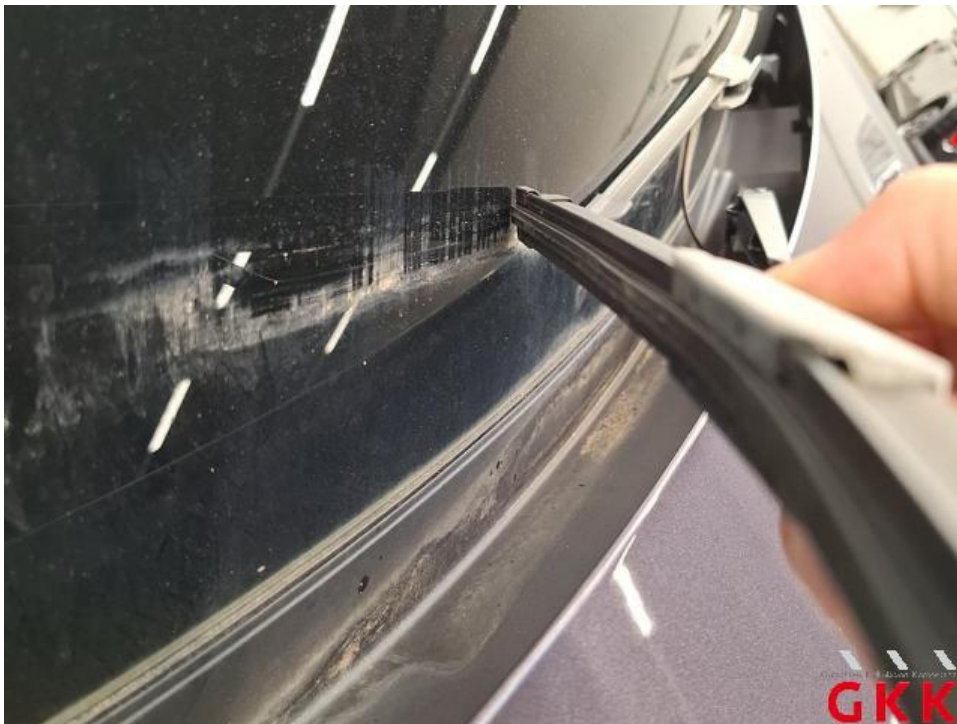
Bild 28 Minderwert: 108,69 EUR Scheibenwischer vorne, Blatt -Satz-, beschädigt, ersetzen
