Informazioni Veicolo

Marca:	Lynk & Co	Targa:	
Cambio:		Colore esterno:	Azzurro
Modello:	01	N. Telaio:	L6TCX2E72PE040721
Carburante:	Ibrido plug-in	Potenza:	
Versione:		Data di immatricolazione	17/04/2023
Chilometraggio:	48013 km	Numero di porte:	5

Riepilogo dei danni

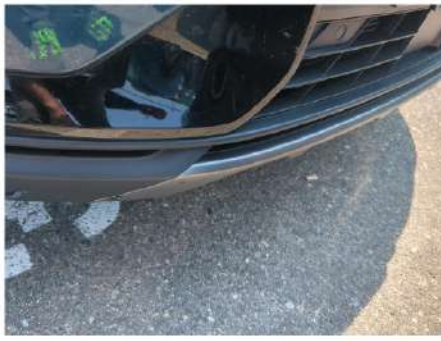
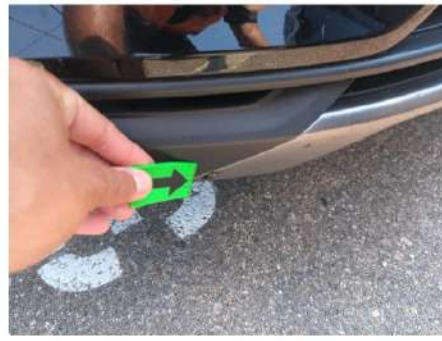
Spoiler paraurti ant.

Graffiature
Verniciatura
Davanti

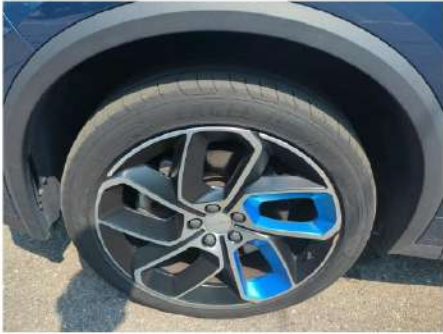
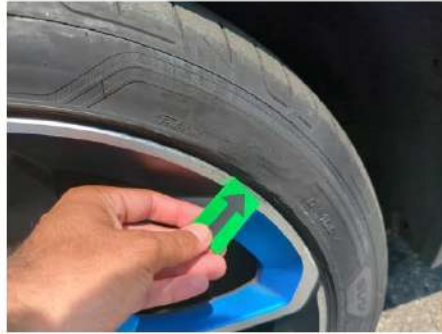
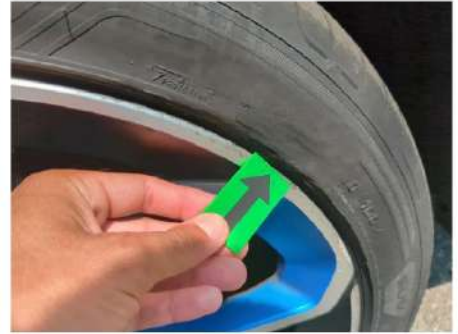
Pneumatico ant. Sx

Strappo/tagliato

Sostituire

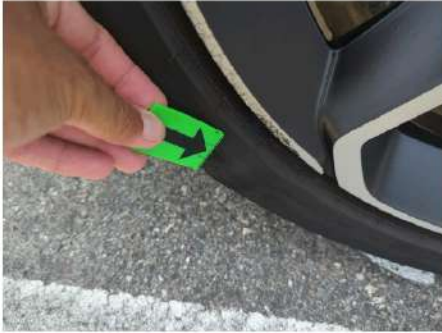
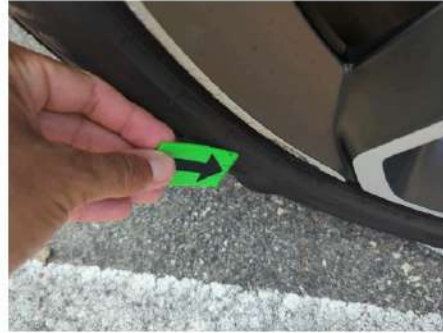
Pneumatico post. Dx

Deformato / Forzato

Sostituire

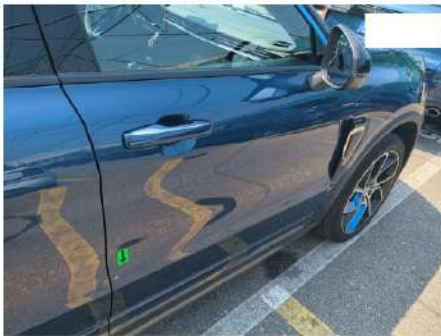
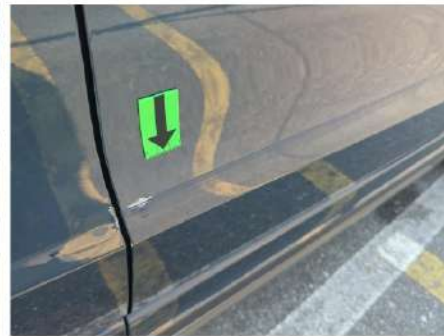
Porta ant. Dx

Ammaccatura e graffio

Riparare e dipingere

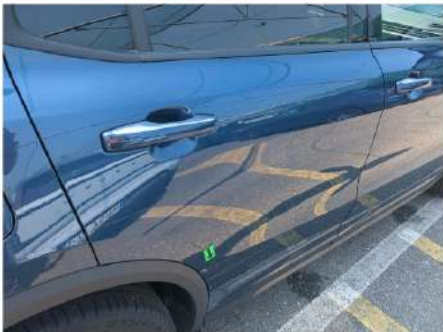
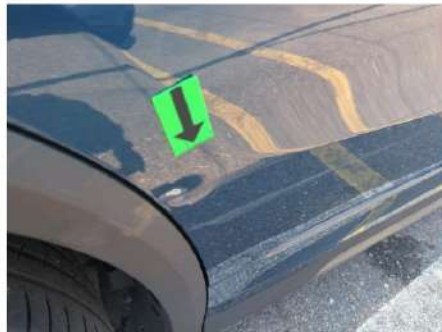
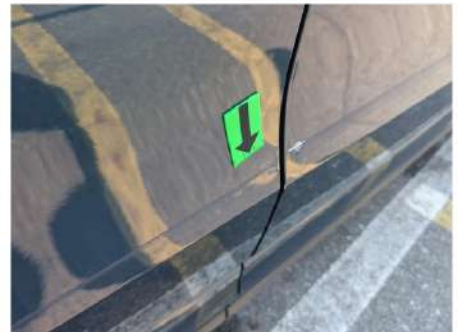
Porta post. Dx

Ammaccatura e graffio

Riparare e dipingere

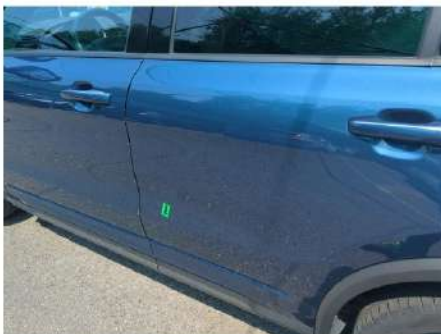
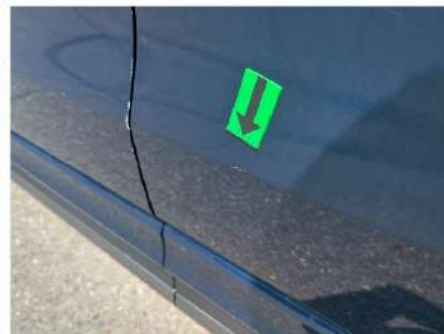
Porta post. Sx

Ammaccatura e graffio

Riparare e dipingere

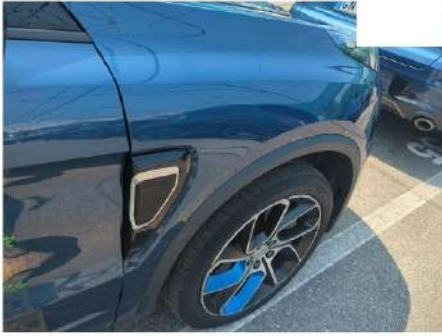
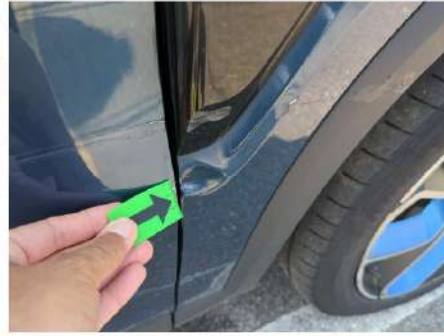
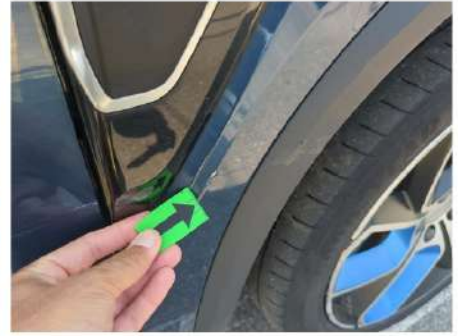
Parafango ant. Dx

Ammaccatura e graffio

Riparare e dipingere

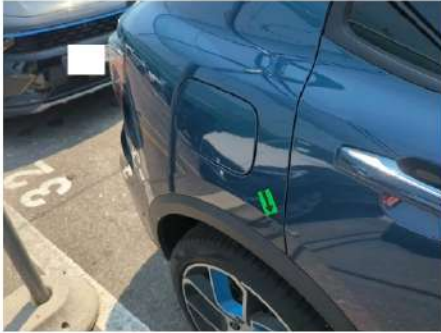
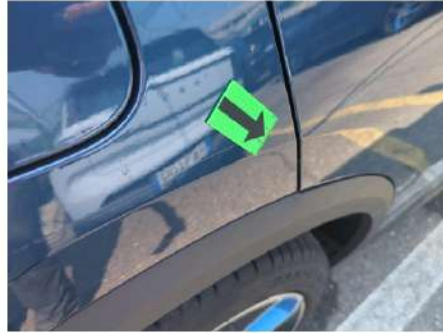
Parafango post. Dx

Ammaccatura

Riparare e dipingere

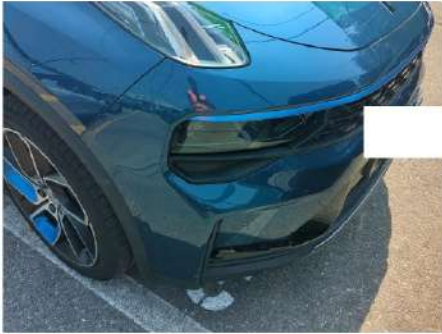
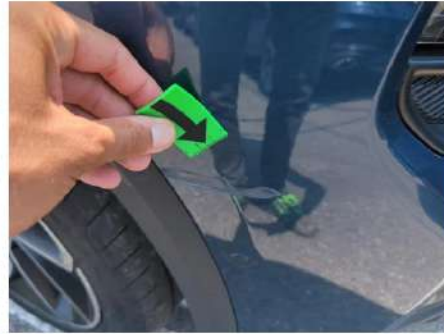
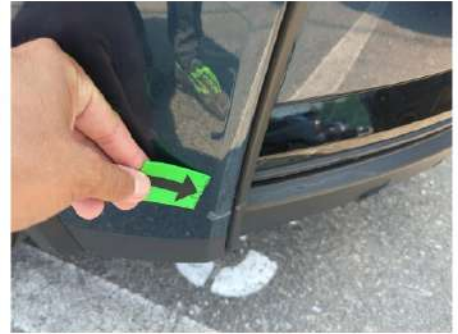
Paraurti ant.

Graffiature

Verniciatura

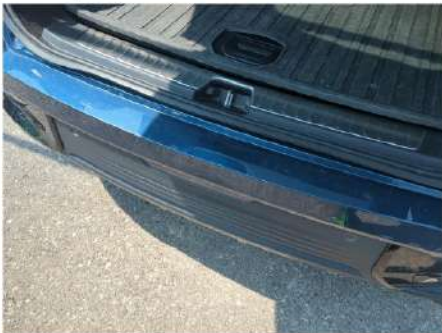
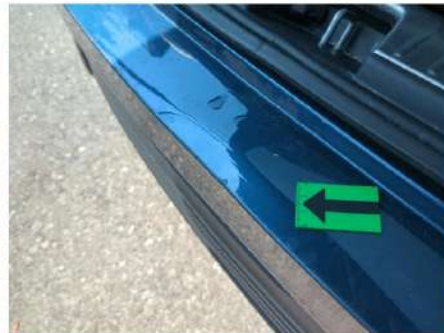
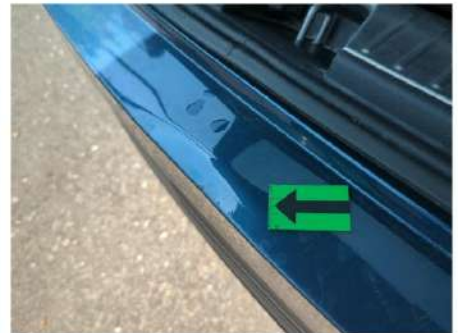
Paraurti post.

Deformato / Forzato

Riparare e dipingere

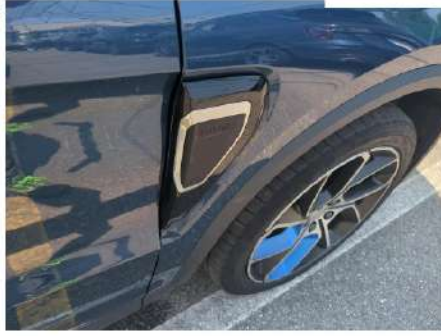
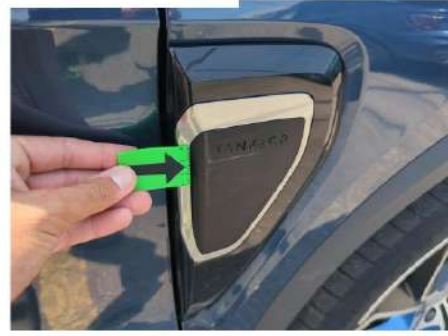
Modanatura parafango ant. Dx

Graffiature
Sostituire
Destra

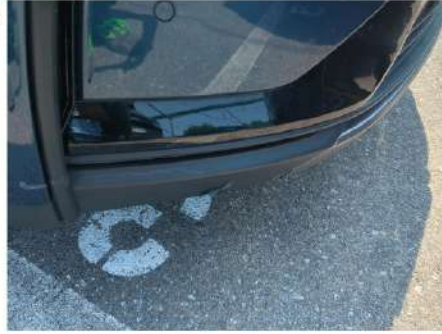
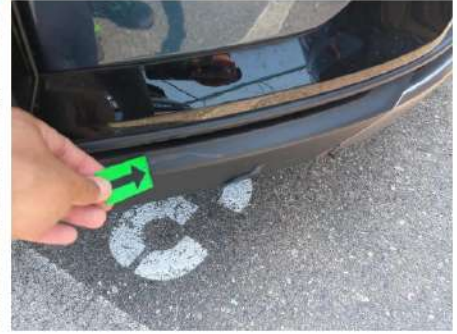
Modanatura paraurti Ant.(unico pezzo)

Graffiature
Sostituire
Davanti

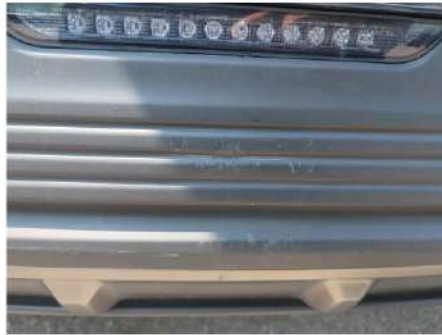
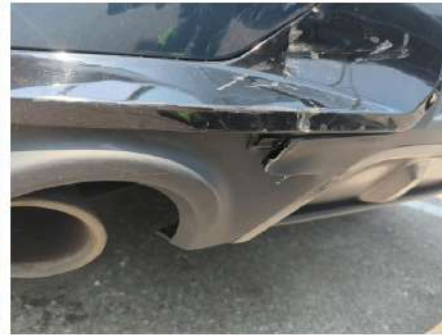
Modanatura paraurti Post.

Graffiature
Sostituire
Dietro/posteriore

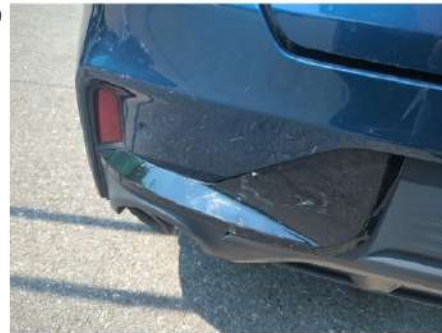
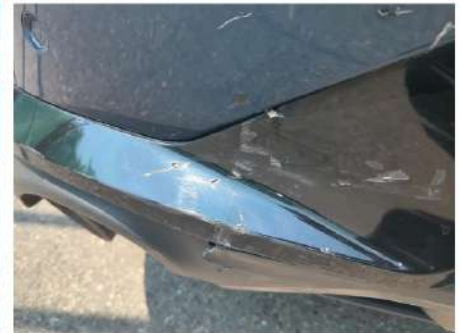
Modanatura sx paraurti Post.(quando separate)

Rotto
Sostituire e dipingere
Dietro/posteriore

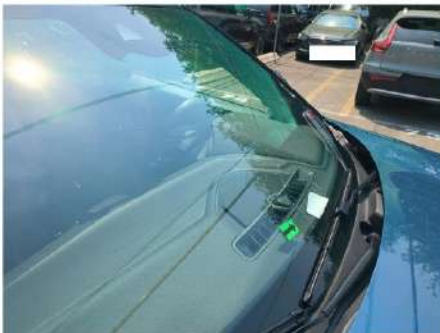
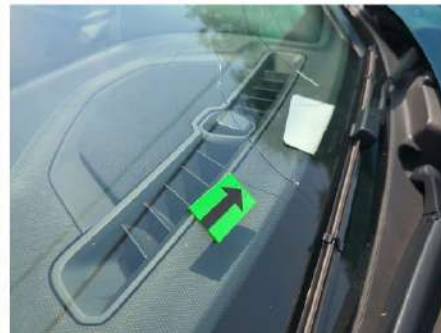
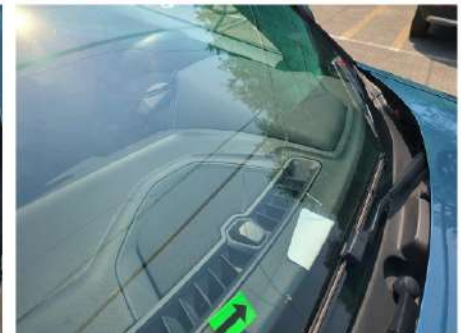
Parabrezza

Rotto
Sostituire
Davanti

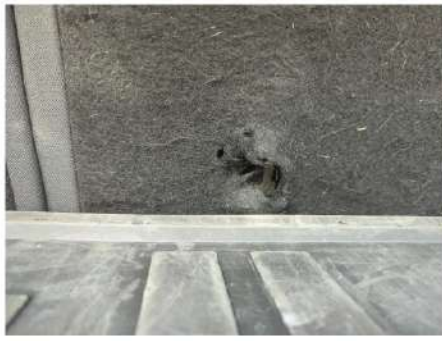
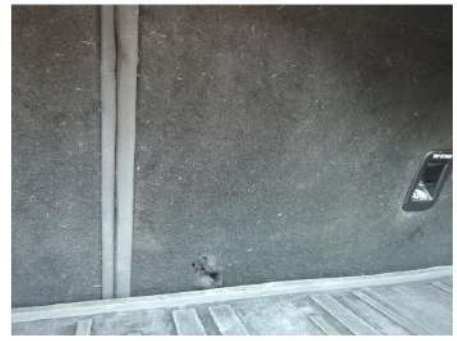
Fodera schienale sedile post. Centrale

Rotto
Sostituire
Interni

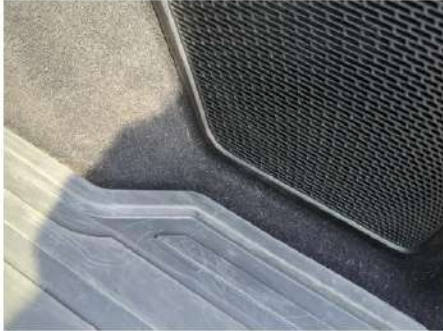
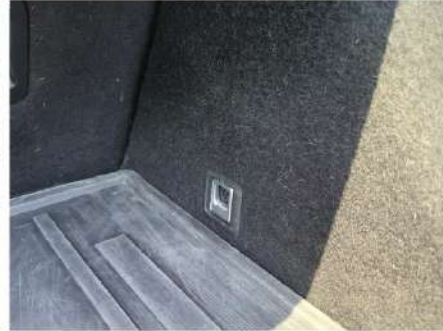
Interno veicolo

Sporco
Pulizia chimica
Interni

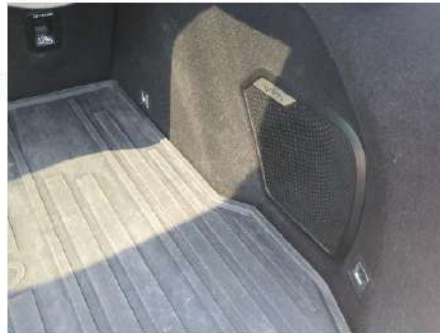
Kit di riparazione pneumatici

Mancanza
Riparare / sostituire (somma forfettaria)
Dietro/posteriore

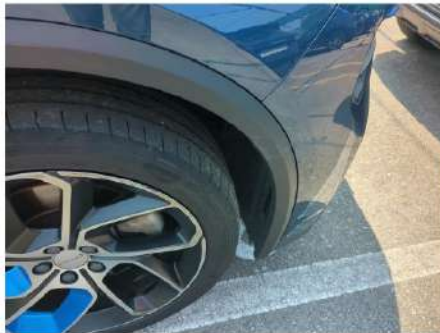
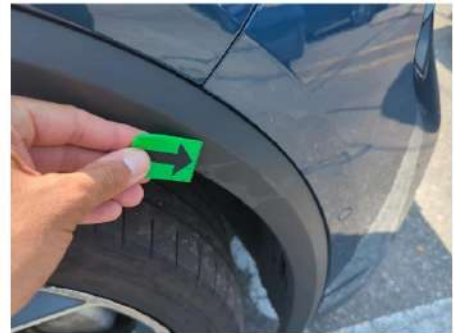
Modanatura arco passaruota ant. Dx

Graffiature
Sostituire
Ruote

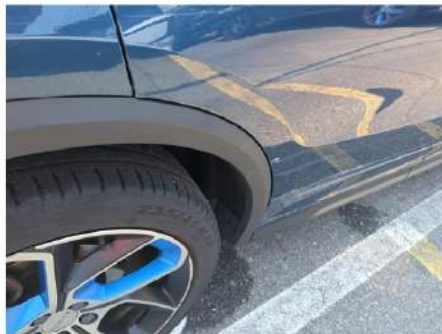
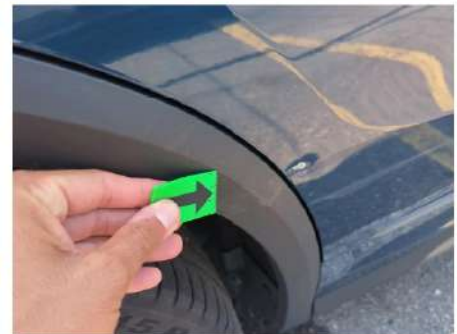
Modanatura arco passaruota post. Dx

Graffiature
Sostituire
Ruote

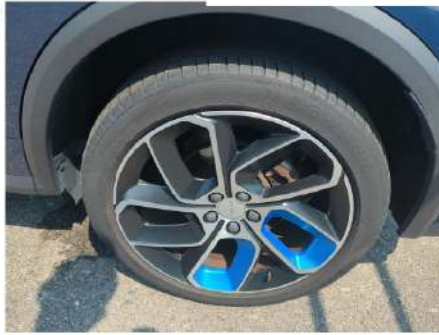
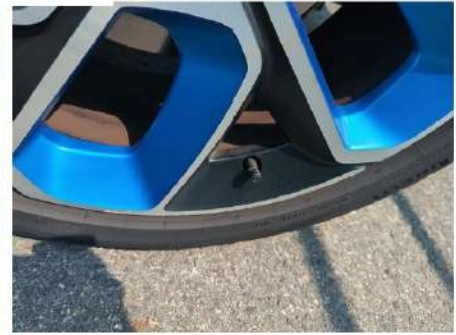
Cerchio lega bicolore / policromo post. Sx

Graffiature

Riparare / sostituire (somma forfettaria)

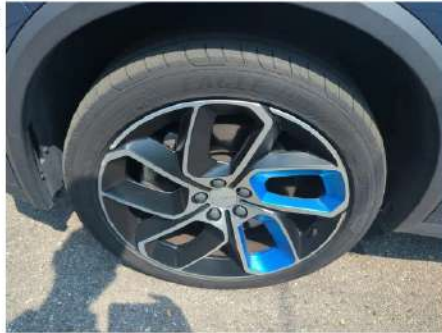
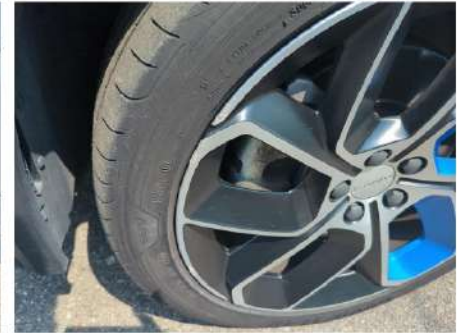
Cerchio lega bicoore / policromo ant. Sx

Graffiature

Riparare / sostituire (somma forfettaria)

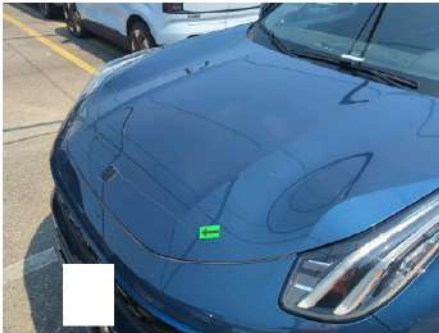
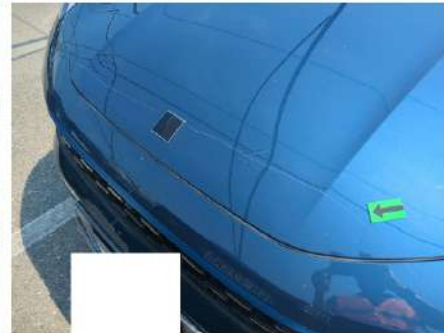
Cofano anteriore

Graffiature

Verniciatura

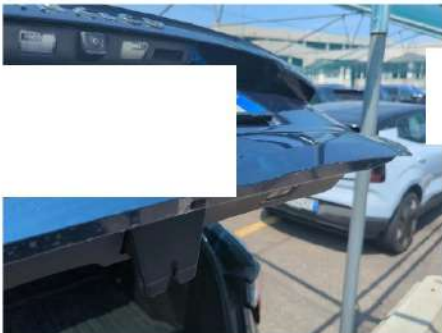
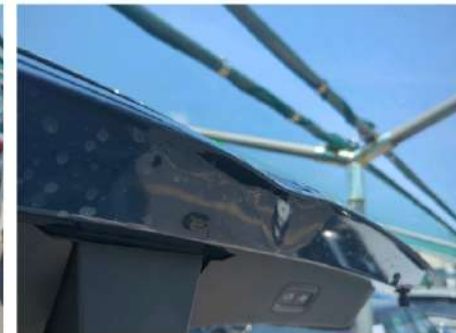
Cofano Post.

Ammaccatura e graffio

Riparare e dipingere

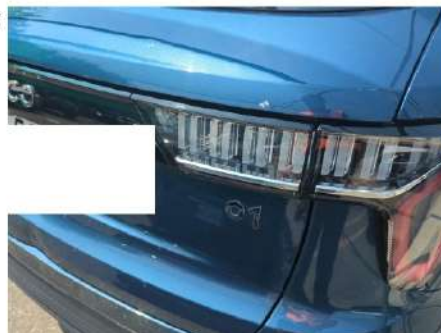
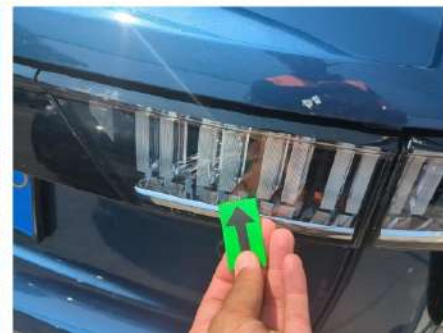
Fanale portellone post. Dx

Graffiature

Sostituire

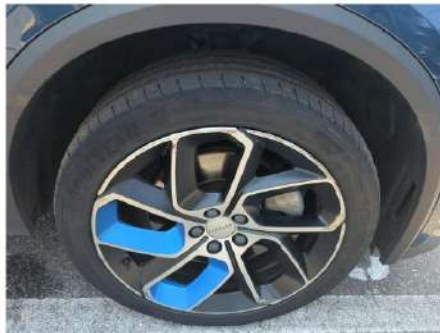
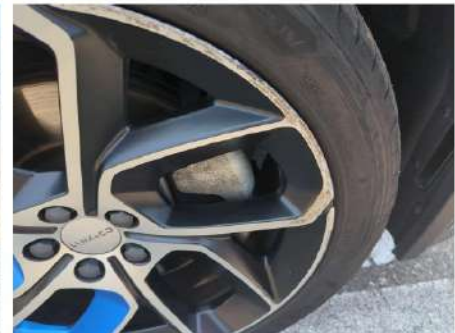
Cerchio lega bicolore / policromo ant. Dx

Graffiature

Riparare / sostituire (somma forfettaria)

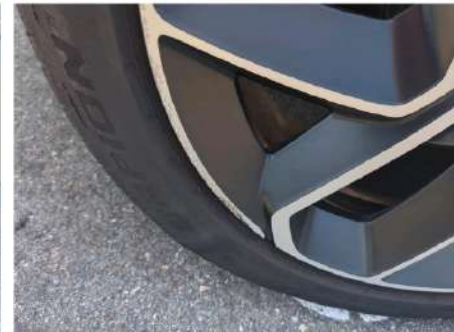
Cerchio lega bicolore / policromo post. Dx

Graffiature

Riparare / sostituire (somma forfettaria)
