**WWZZZ3CZNE018553**

## Zustandsbericht

Besichtigungsdatum: 24.03.2026  
**Protokollnummer: 44616622**  
Erstellt durch: Martin Helm  
Besichtigt durch: Norbert Rother

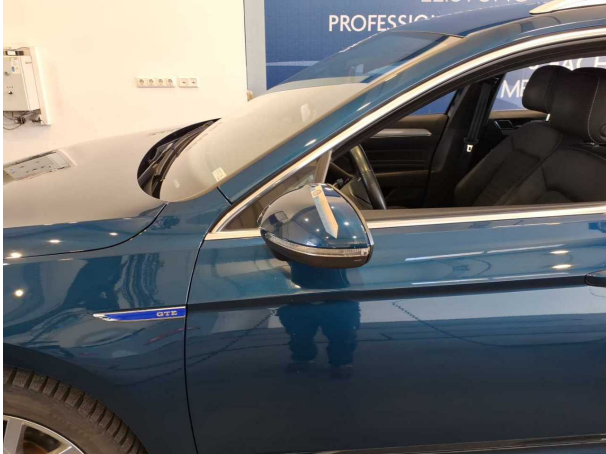
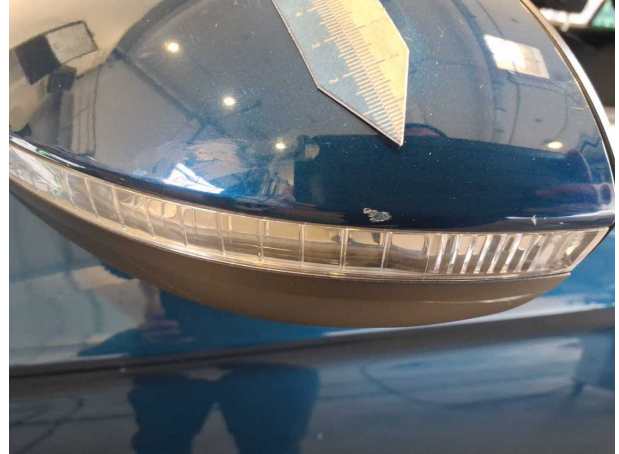
**Beschädigung #1:** Außenspiegel links: Abdeckkappe - verkratzt / verschürft - Smart Repair

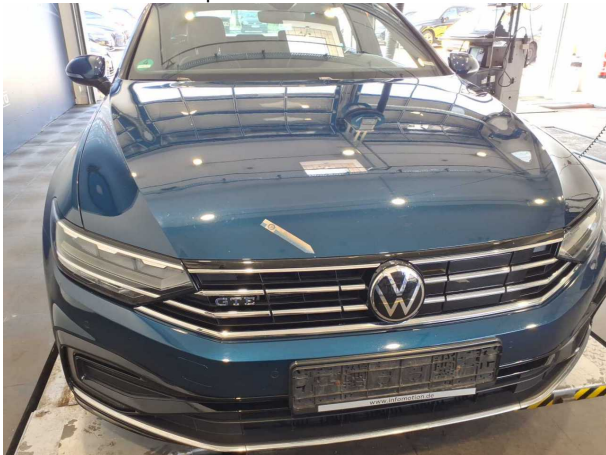
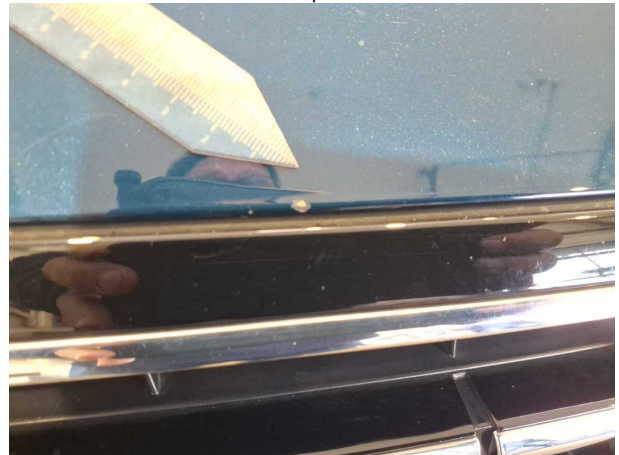
**Beschädigung #2:** Motorhaube: Motorhaube - Steinschlag - Smart Repair

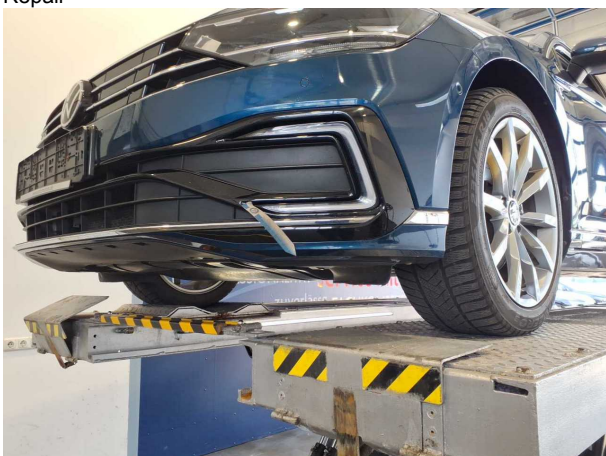
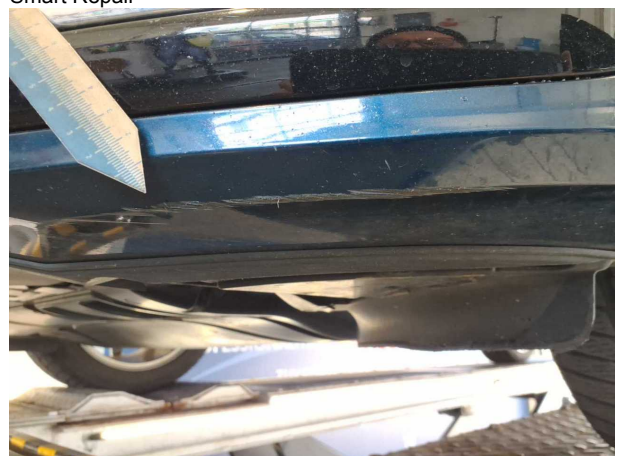
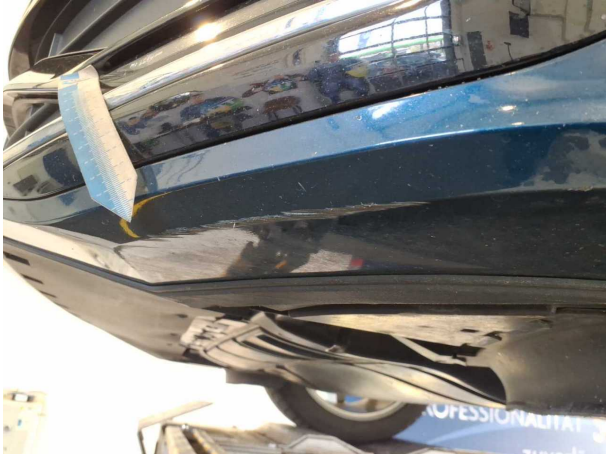
**Beschädigung #3:** Stossfänger vorn: Stossfänger vorn - verkratzt / verschürft - Smart Repair

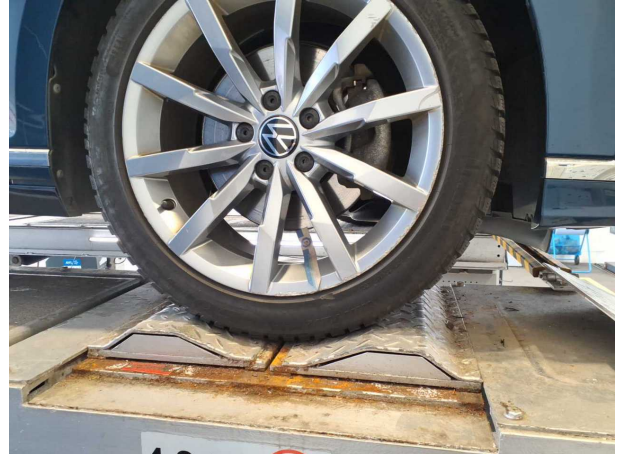
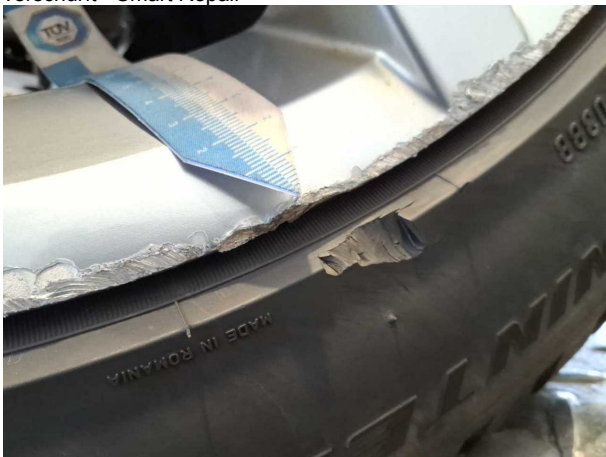
**Beschädigung #4:** Rad/Reifen: Reifen vorn rechts - gebrochen / gerissen - erneuern

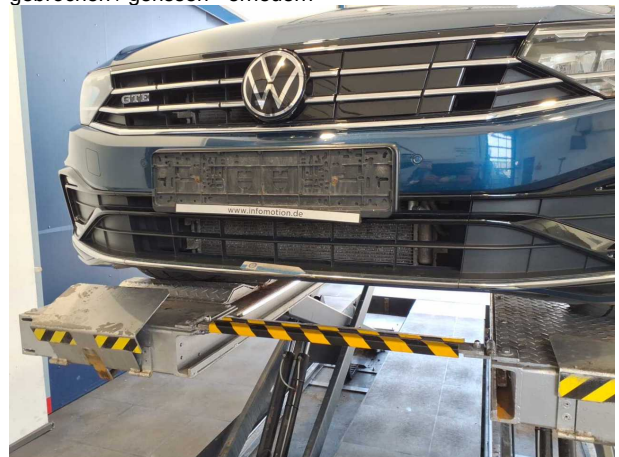
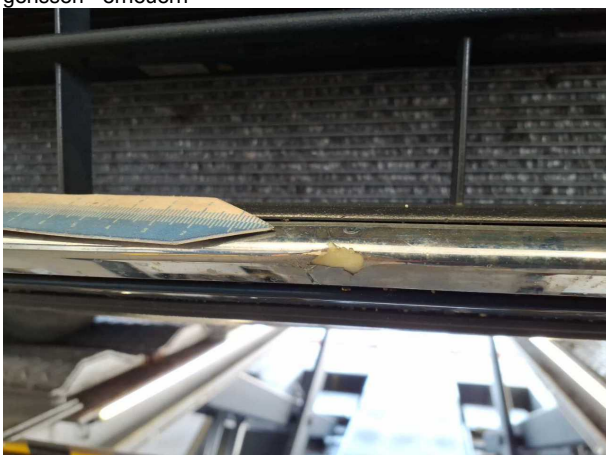
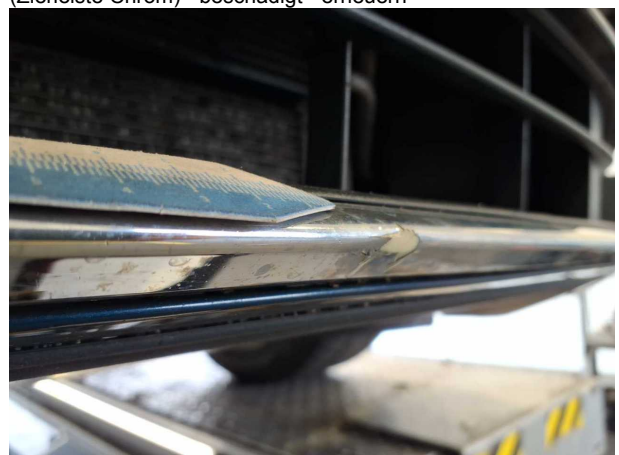
**Beschädigung #5:** Stossfänger vorn: Stossfänger vorn (Zierleiste Chrom) - beschädigt - erneuern

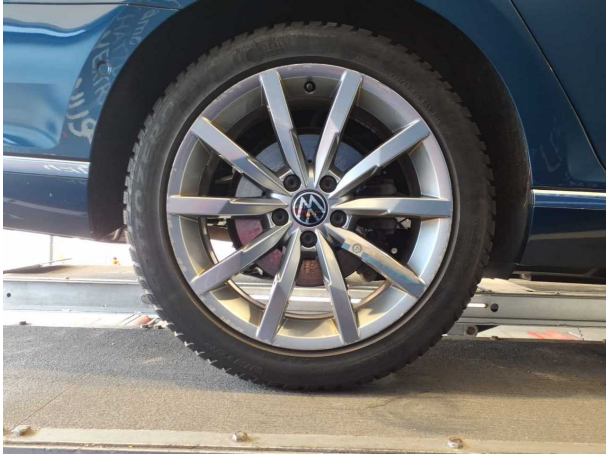
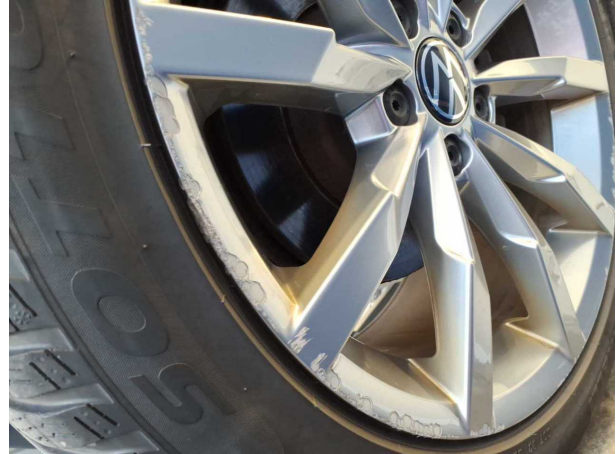
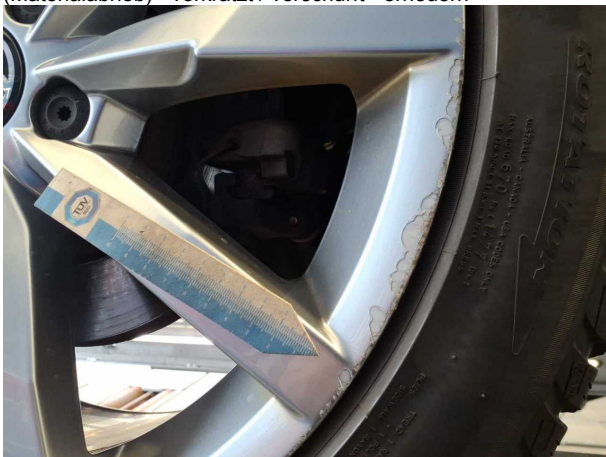
**Beschädigung #6:** Rad/Reifen: Leichtmetallfelge hinten rechts (Materialabrieb) - verkratzt / verschürft - erneuern

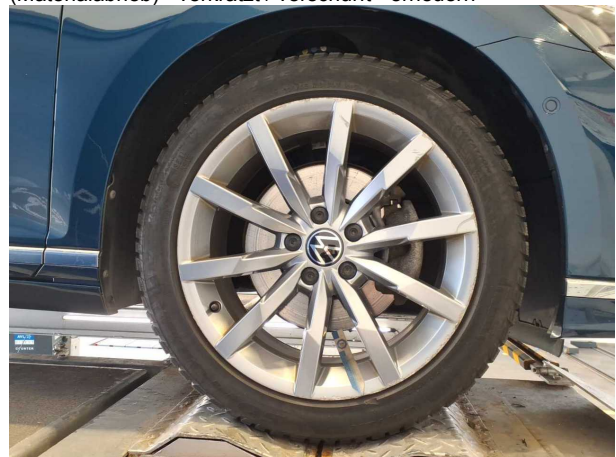
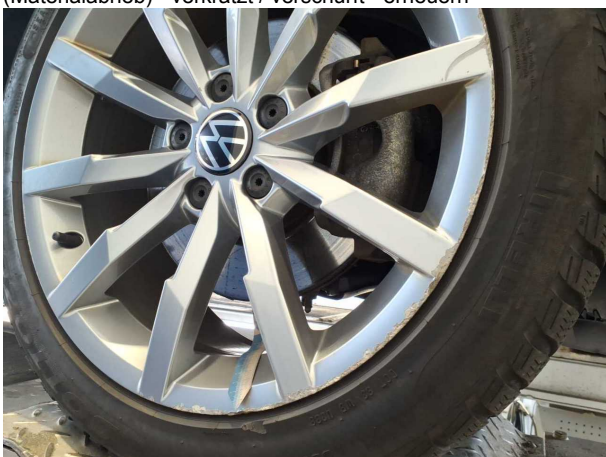
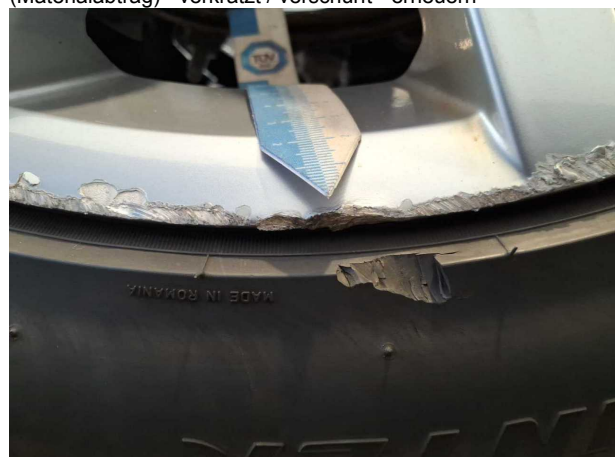
**Beschädigung #7:** Rad/Reifen: Leichtmetallfelge vorn rechts (Materialabtrag) - verkratzt / verschürft - erneuern

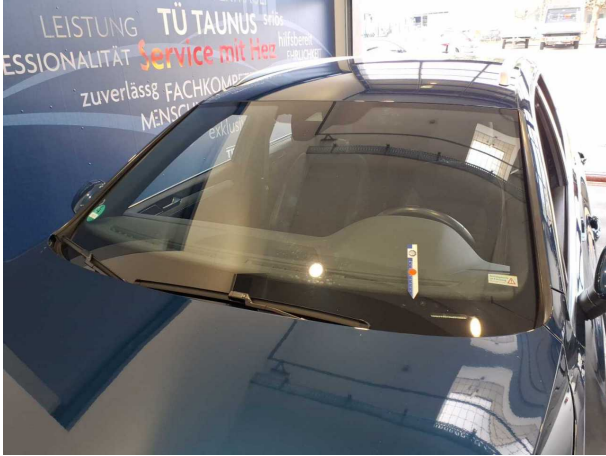
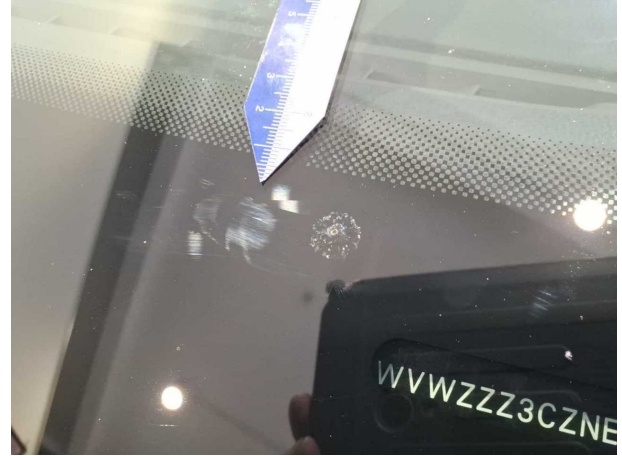
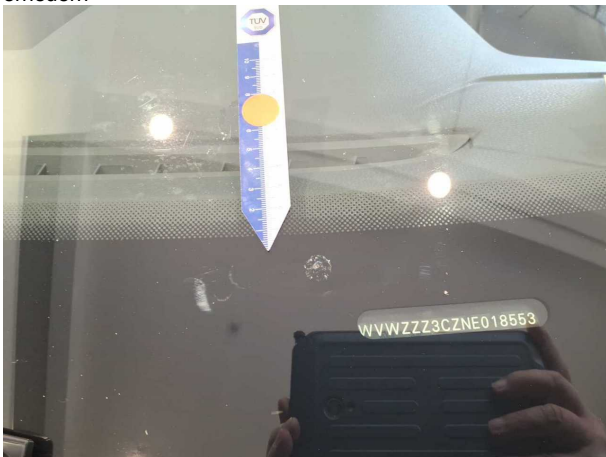
**Beschädigung #8:** Verglasung: Frontscheibe - Steinschlag - erneuern

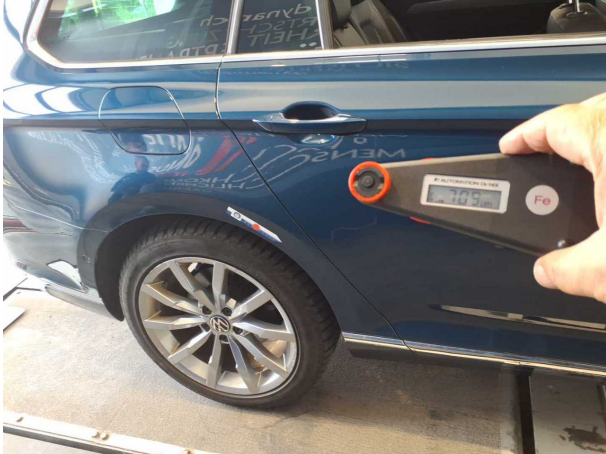
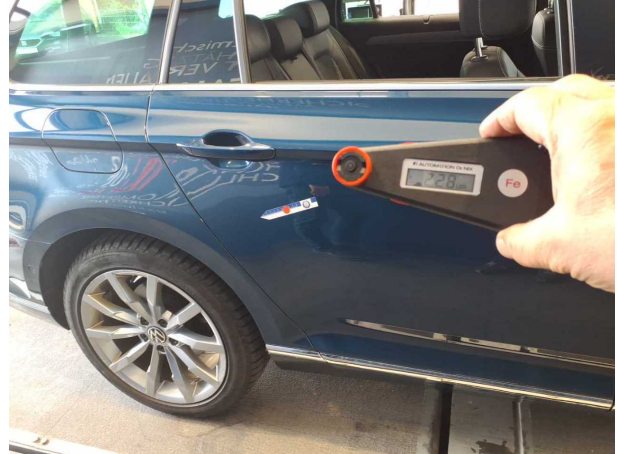
Nr.	Ort
1	Seitenwand rechts, Tür hinten rechts, fachgerecht ausgeführt, Reparaturrechnung nicht vorhanden

**Nacklackierung 1:** Seitenwand rechts, Tür hinten rechts
