# Polestar Polestar 2 '19 BEV

| Model: | <b>Polestar 2 '19 BEV</b> | Chassisnummer: | <b>LPSVSEDEEML023099</b> |

## Samenvatting schade

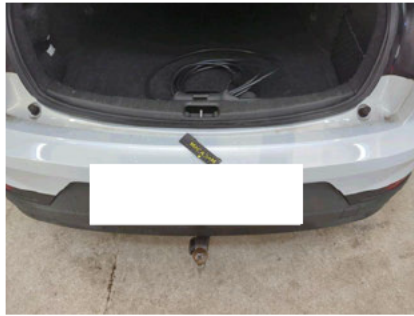
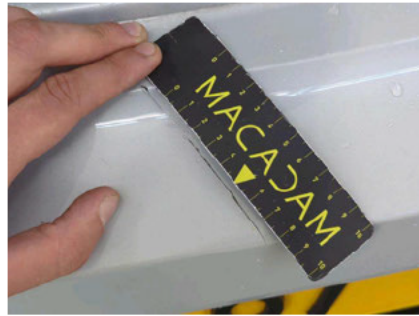
### Bumper A

Kras(sen)  
Herstellen en spuiten (compleet)  
Achterzijde

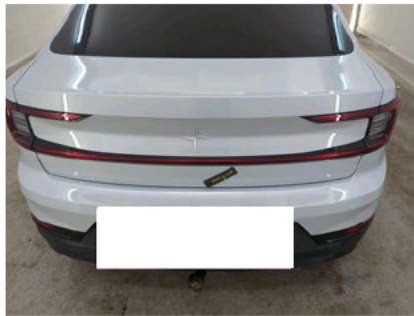
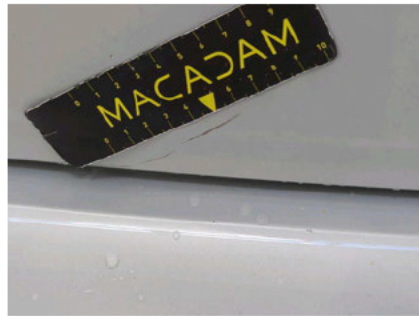
### Kofferklep

Kras(sen)  
Herstellen en spuiten (compleet)  
Achterzijde

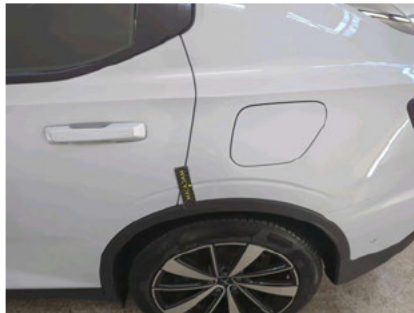
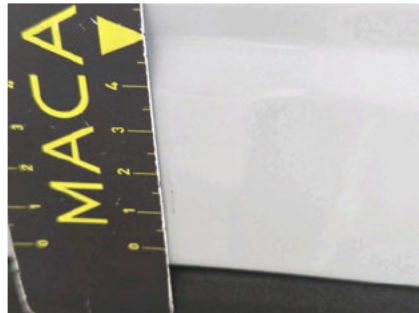
### Scherm A L

Kras(sen)  
Herstellen en spuiten (compleet)  
Links

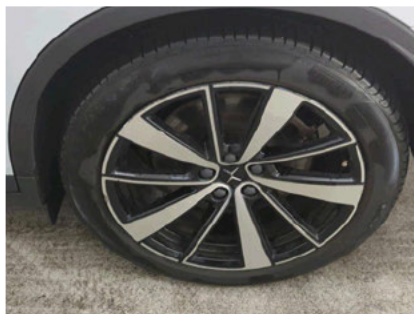
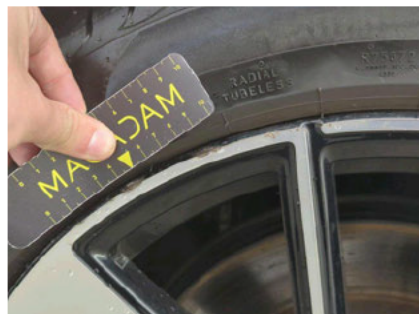
### Velg A L alu

Kras(sen)  
Herstellen en spuiten (compleet)  
Links

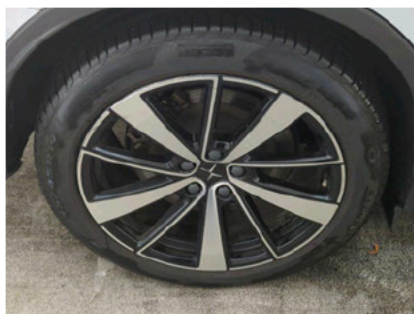
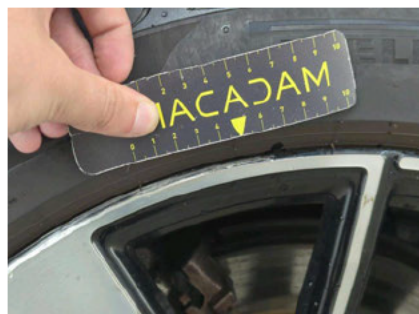
### Velg A R alu

Kras(sen)  
Herstellen en spuiten (compleet)  
Rechts

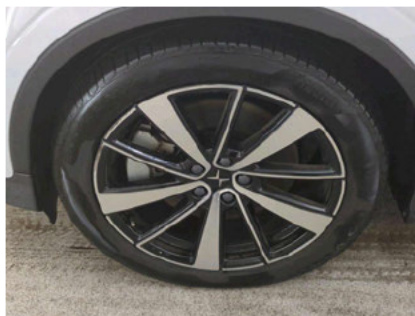
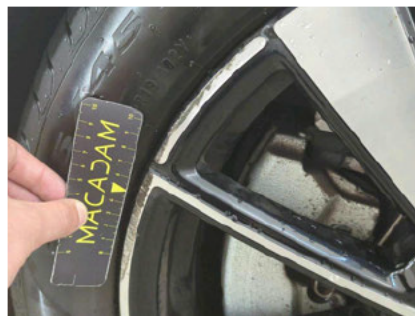
**Velg V L alu**

Kras(sen)

Links

Herstellen en spuiten (compleet)
