## Zustandsbericht

| Kunde : | Allane SE HCBE | Amtl. Kennzeichen : | SI-G 2407E |
| Berichtsnummer : | 0000000924883-DE926 | | |

#### Hyundai Kona (OS)(2017->) Select Elektro 2WD

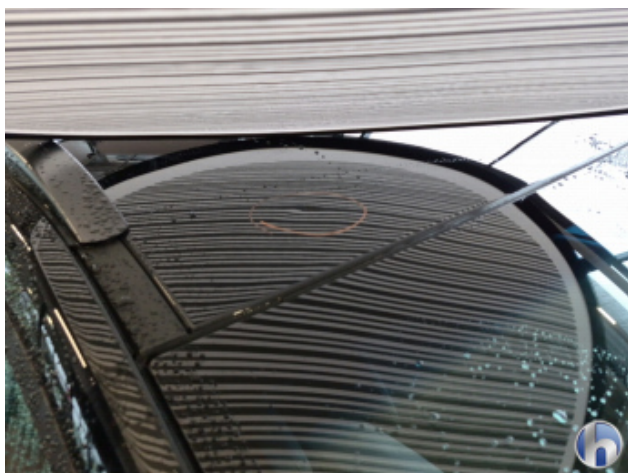
| <b>Hinweis:</b> | *ca.10 Dellen auf dem Dach |

| <b>Karosserie außen</b> | | | |
|---|---|---|---|
| 1. | Dach | 3 Dellen | Sanft Instandsetzen |

1. Dach  
3 Dellen - Sanft Instandsetzen

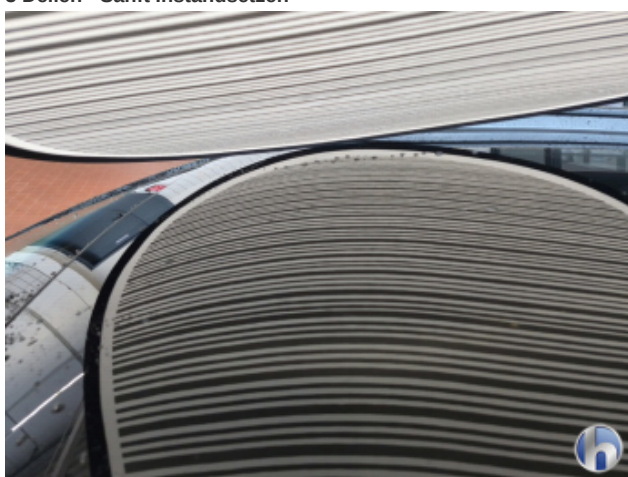
1. Dach  
3 Dellen - Sanft Instandsetzen

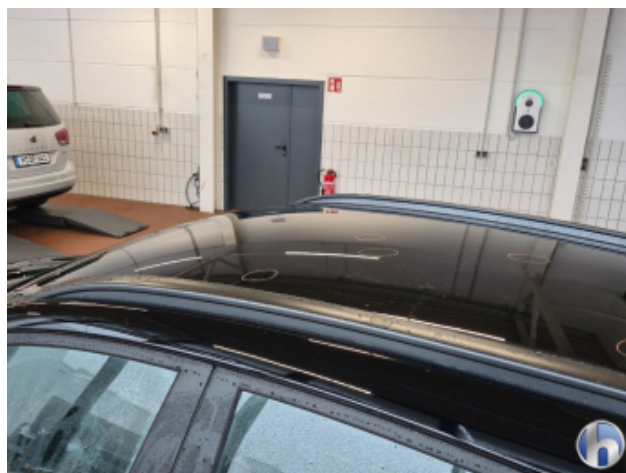
1. Dach  
3 Dellen - Sanft Instandsetzen
