# Zustandsbericht

Protokollnummer: 45360838  
Auftrags-Nr / Referenz: 19992364  
Besichtigungsdatum: 24.04.2026

| Hersteller / Modell | Mazda CX-60 AWD PHEV Aut. HOMURA | | |
| Kennzeichen | OF-E 6006E | Fahrgestellnummer | JMZKH0HB801120711 |

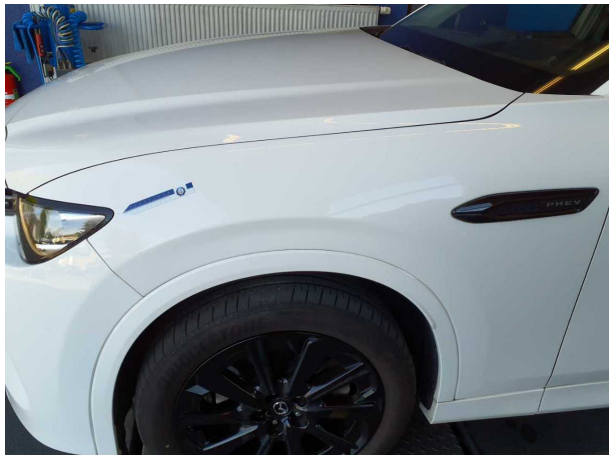
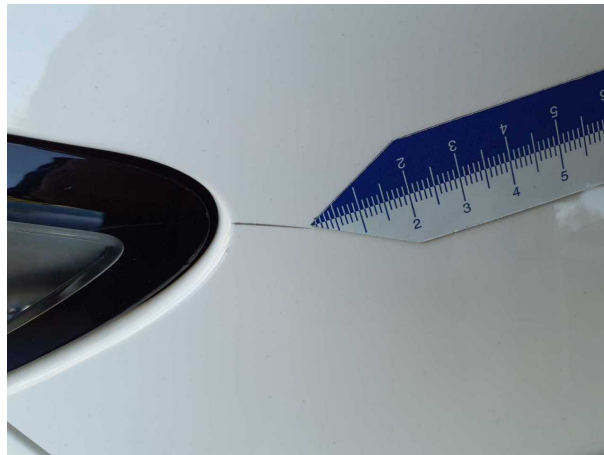
| Nr. | Bauteilgruppe | Beschreibung |
|---|---|---|
| 1 | Kotflügel links | Kotflügel links - Kratzer - Smart Repair |

**Beschädigung #1:** Kotflügel links: Kotflügel links - Kratzer - Smart Repair

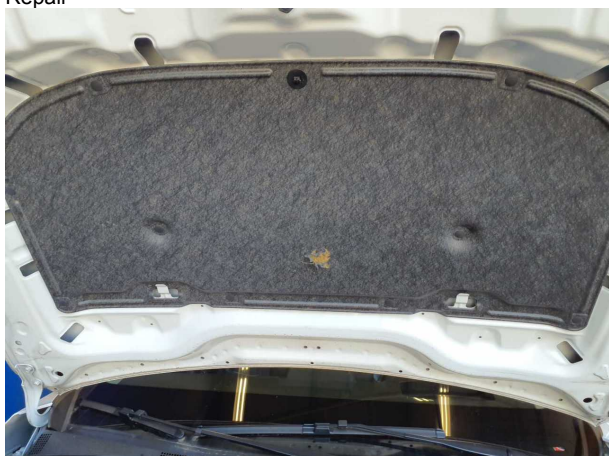
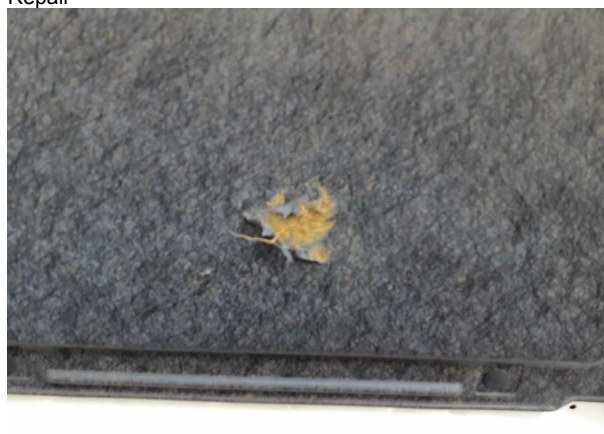
| Nr. | Bauteilgruppe | Beschreibung |
|---|---|---|
| 2 | Motorhaube | Dämmmatte - beschädigt - erneuern |

**Beschädigung #2:** Motorhaube: Dämmmatte - beschädigt - erneuern
