## Expertise

Hersteller: Mercedes-Benz

Modell: Sprinter

Verkaufsgutachten

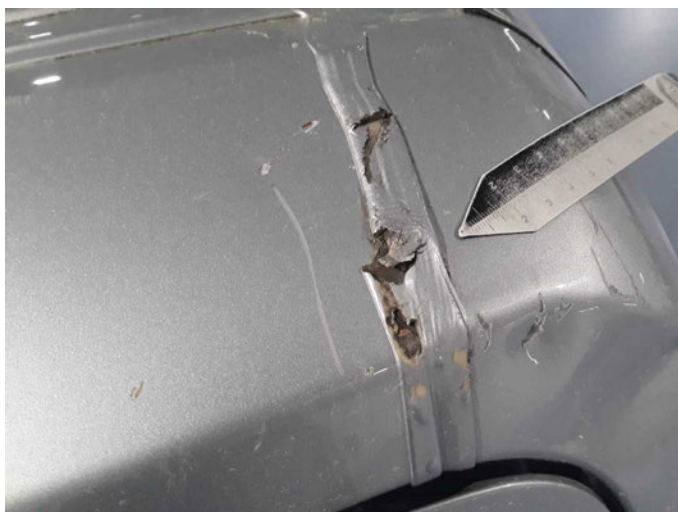
**Beschädigung 1:** Koffer: Dachabschlußprofil - beschädigt - instandsetzen/lackieren (S3)

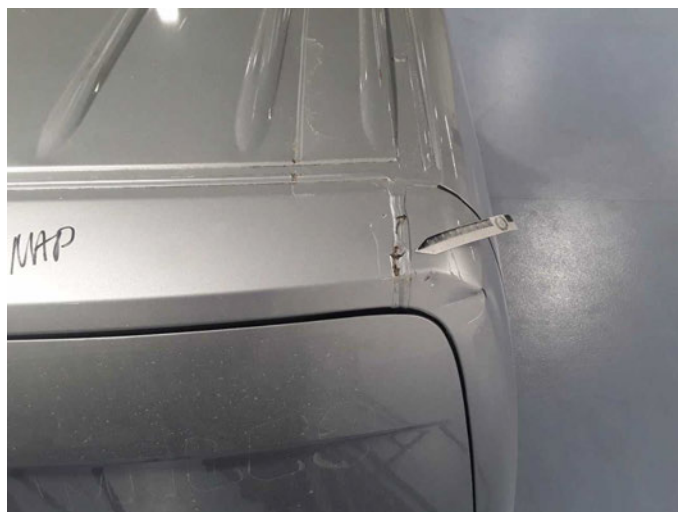
**Beschädigung 1:** Koffer: Dachabschlußprofil - beschädigt - instandsetzen/lackieren (S3)

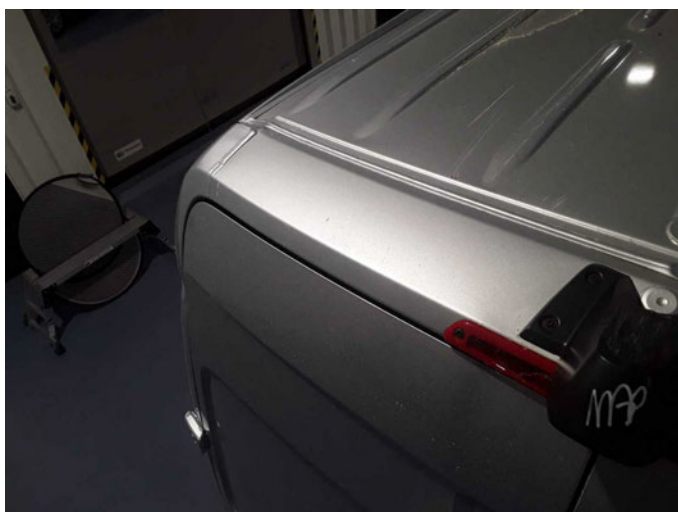
**Beschädigung 1:** Koffer: Dachabschlußprofil - beschädigt - instandsetzen/lackieren (S3)

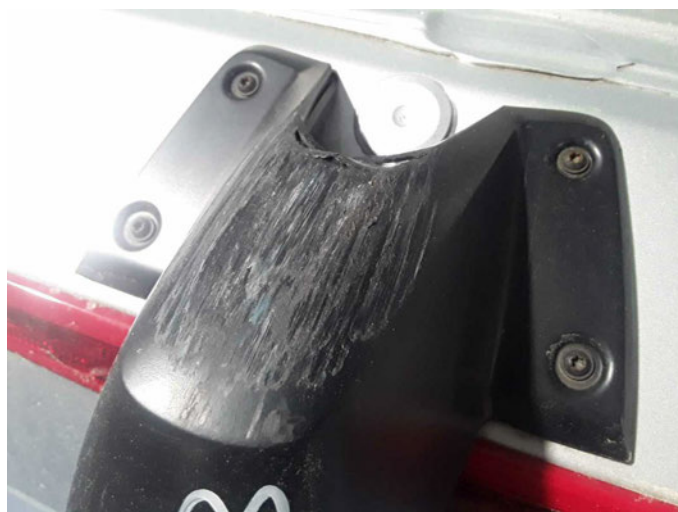
**Beschädigung 2:** elektronische Systeme: Rückfahrkamera - beschädigt - erneuern

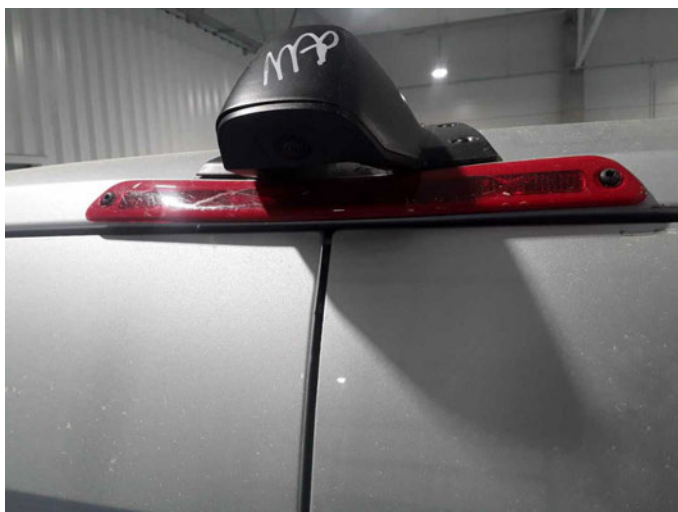
**Beschädigung 3:** Heckleuchte: Zusatzbremsleuchte - beschädigt - erneuern

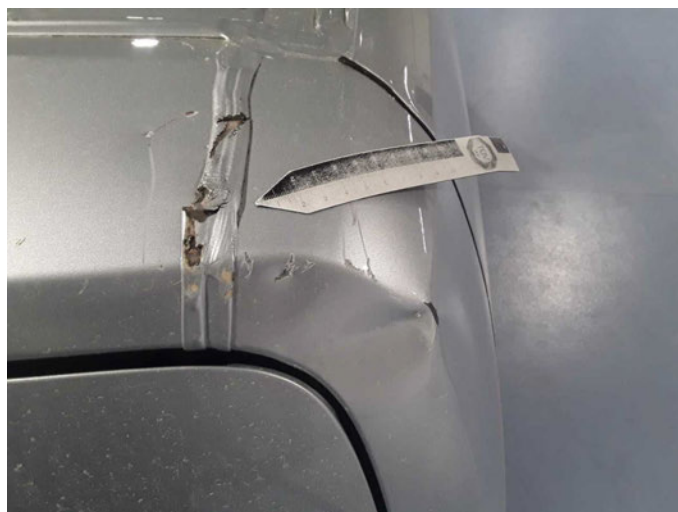
**Beschädigung 4:** Karosserie: C-Säule rechts - beschädigt - instandsetzen/lackieren (S3)

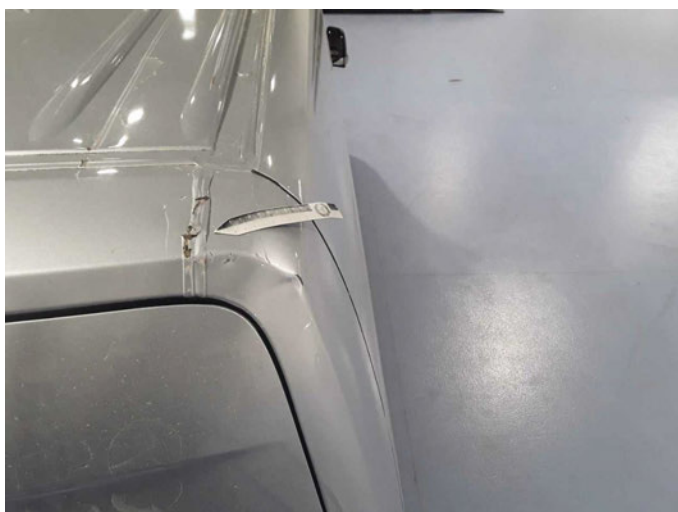
**Beschädigung 4:** Karosserie: C-Säule rechts - beschädigt - instandsetzen/lackieren (S3)

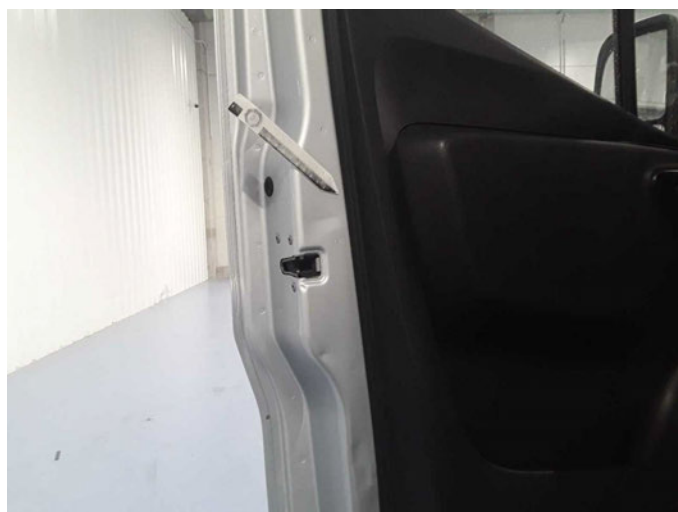
**Beschädigung 5:** Tür vorn links: Tür - Delle(n) - Smart Repair

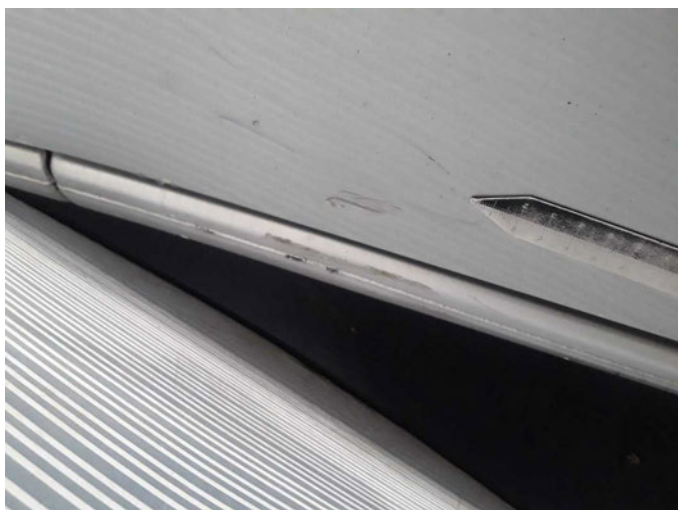
**Beschädigung 6:** Tür vorn links: Tür - Delle / Lackschaden - instandsetzen/lackieren (S3)

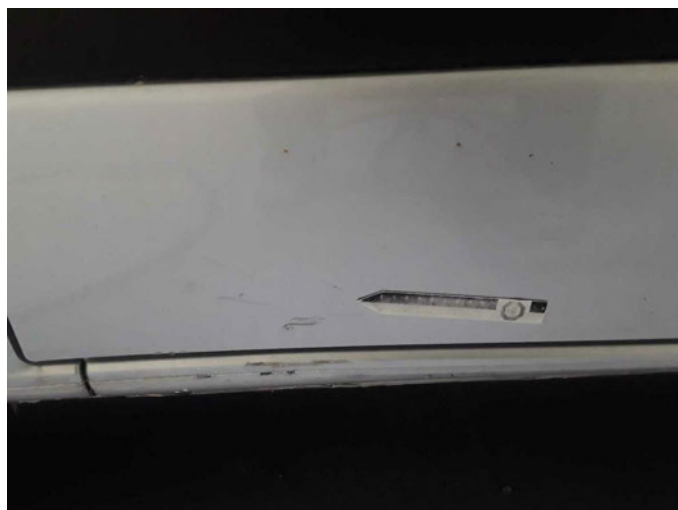
**Beschädigung 6:** Tür vorn links: Tür - Delle / Lackschaden - instandsetzen/lackieren (S3)

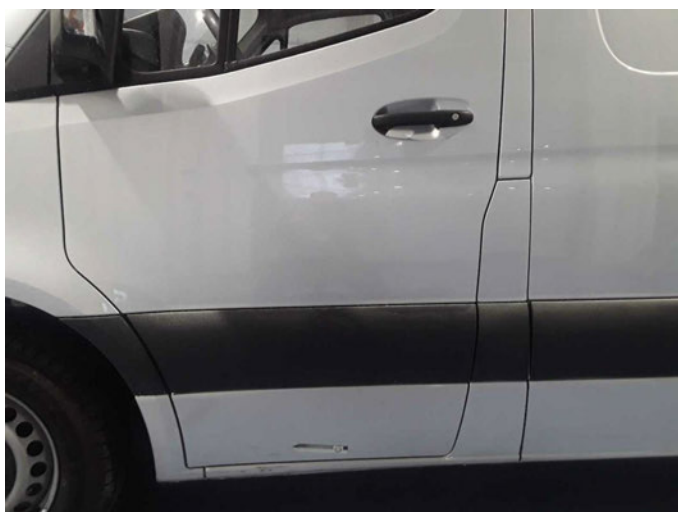
**Beschädigung 6:** Tür vorn links: Tür - Delle / Lackschaden - instandsetzen/lackieren (S3)

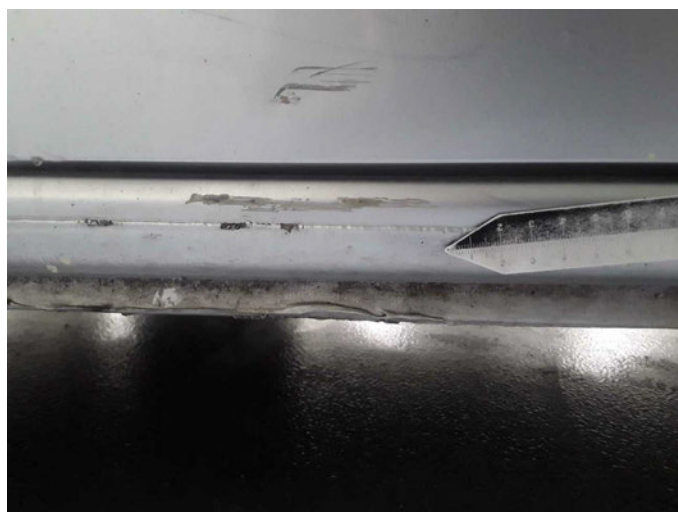
**Beschädigung 7:** Schweller links: Schweller - beschädigt - instandsetzen/lackieren (S3)

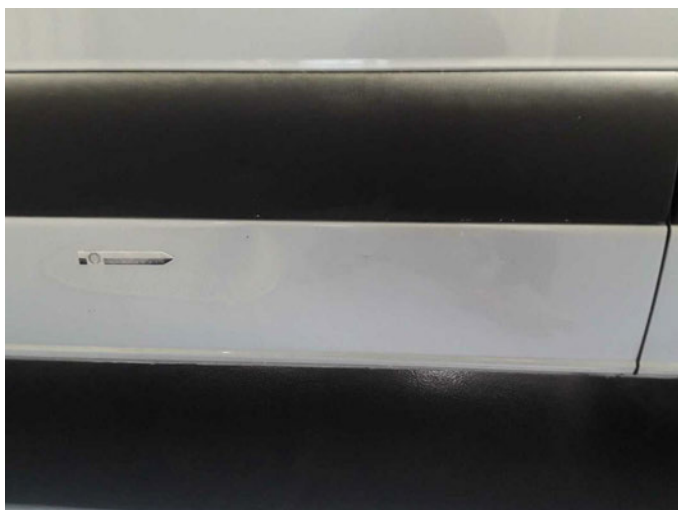
**Beschädigung 7:** Schweller links: Schweller - beschädigt - instandsetzen/lackieren (S3)

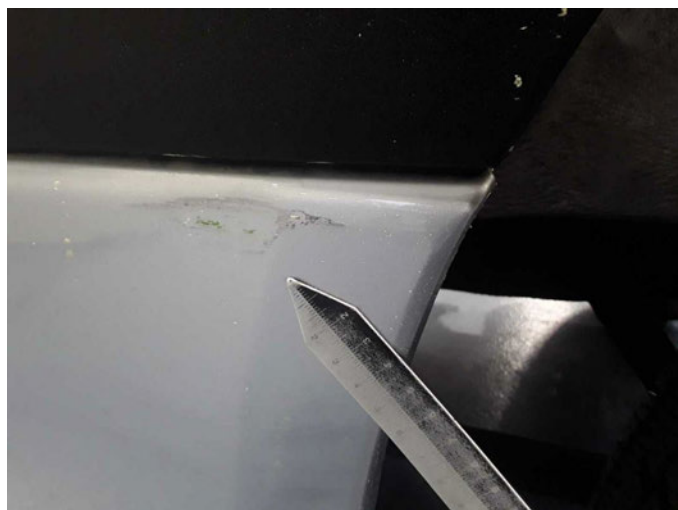
**Beschädigung 8:** Schweller links: Schweller - verkratzt / verschürft - lackieren

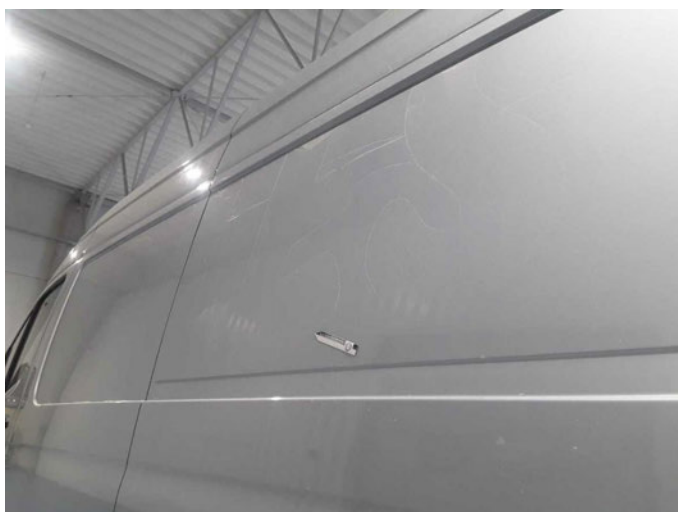
**Beschädigung 9:** Seitenwand links: Seitenwand - beklebt/ beschriftet - entkleben/neutralisieren

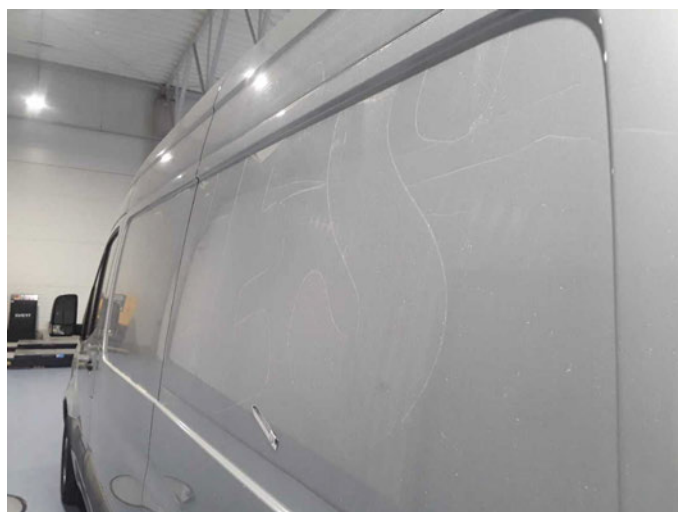
**Beschädigung 9:** Seitenwand links: Seitenwand - beklebt/ beschriftet - entkleben/neutralisieren

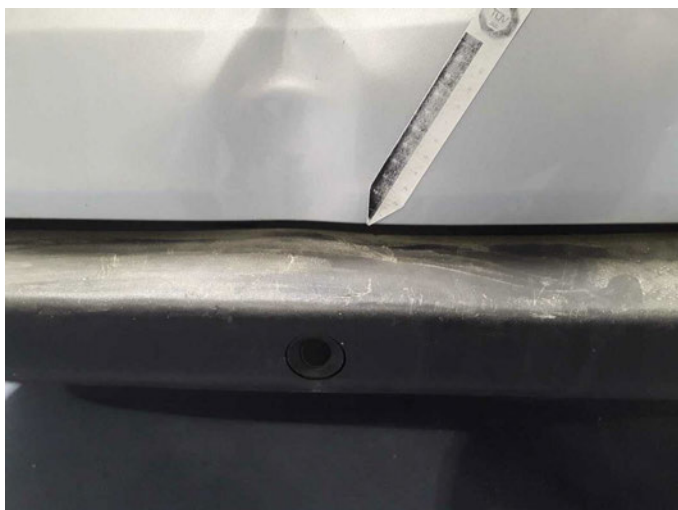
**Beschädigung 11:** Stossfänger hinten: Stossfänger hinten (unlackiert) - verformt - erneuern

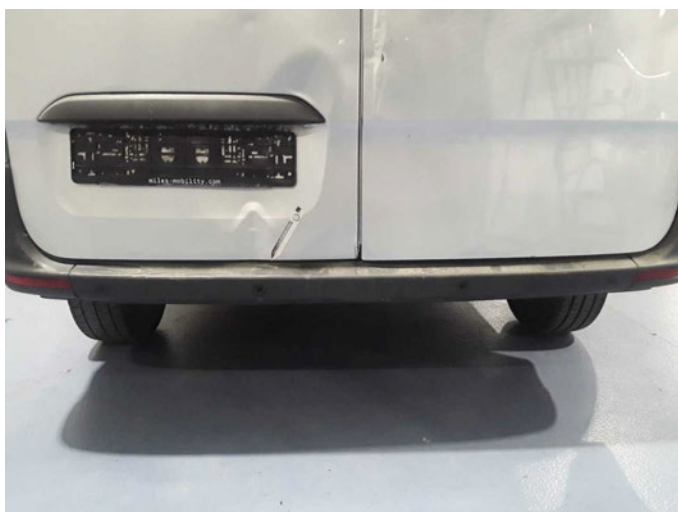
**Beschädigung 11:** Stossfänger hinten: Stossfänger hinten (unlackiert) - verformt - erneuern

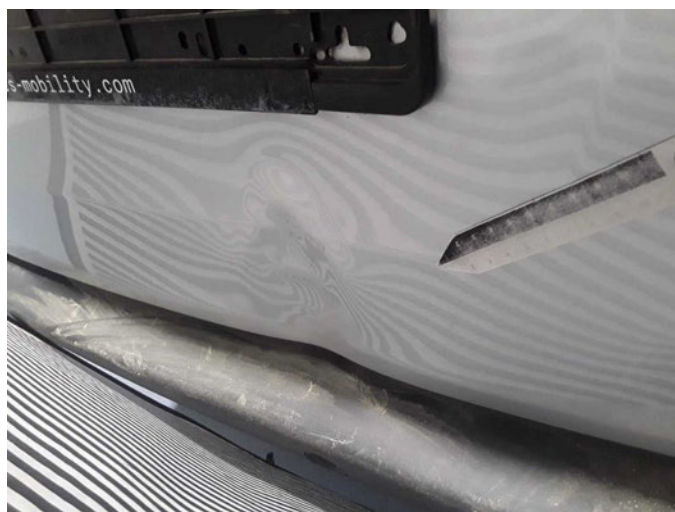
**Beschädigung 12:** Heckklappe/-tür: Hecktür links - verformt - erneuern

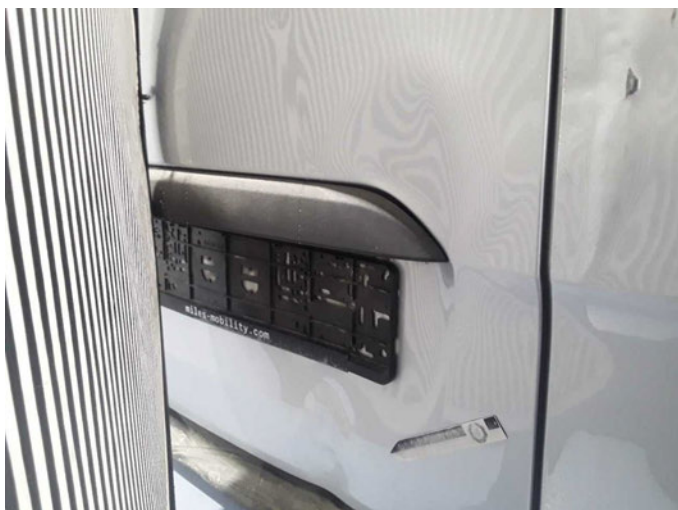
**Beschädigung 12:** Heckklappe/-tür: Hecktür links - verformt - erneuern

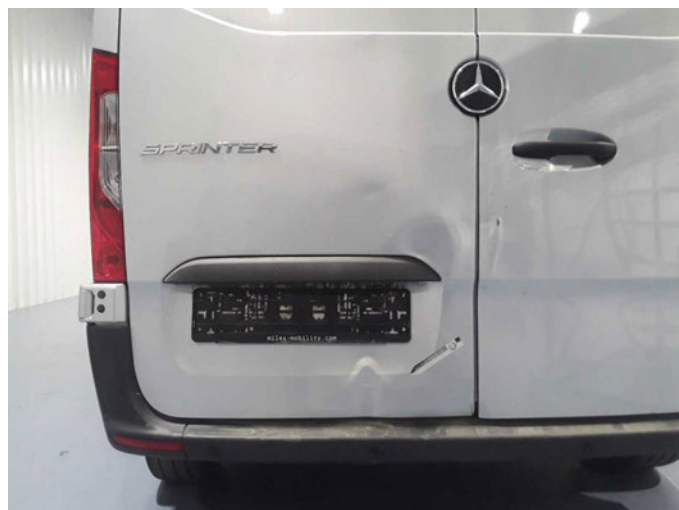
**Beschädigung 12:** Heckklappe/-tür: Hecktür links - verformt - erneuern

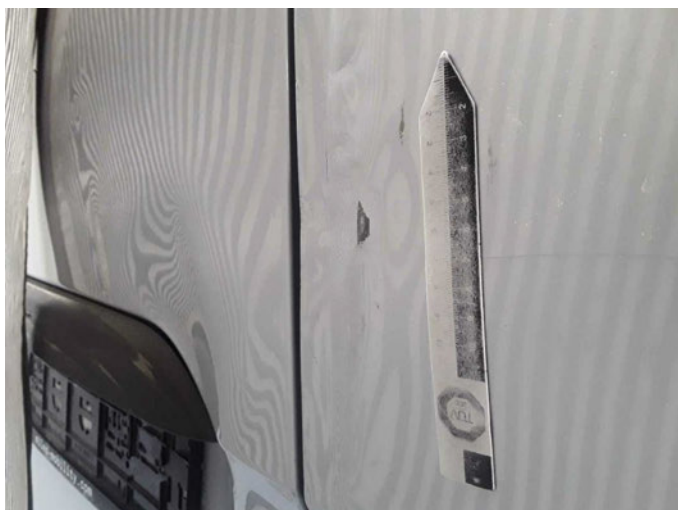
**Beschädigung 13:** Heckklappe/-tür: Hecktür rechts - beschädigt - erneuern

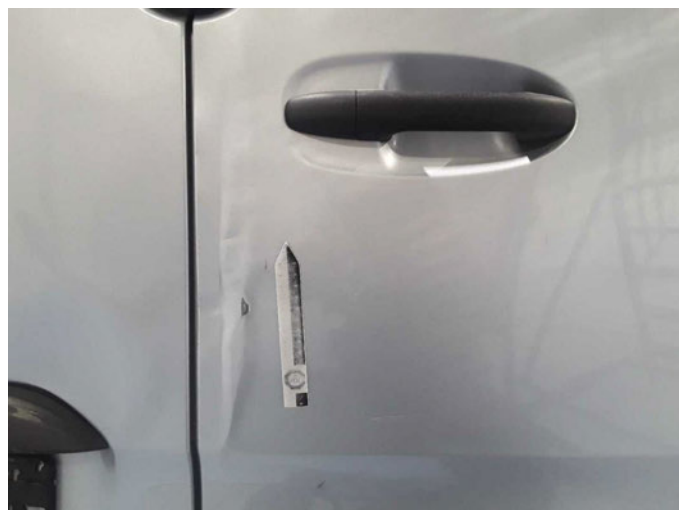
**Beschädigung 13:** Heckklappe/-tür: Hecktür rechts - beschädigt - erneuern

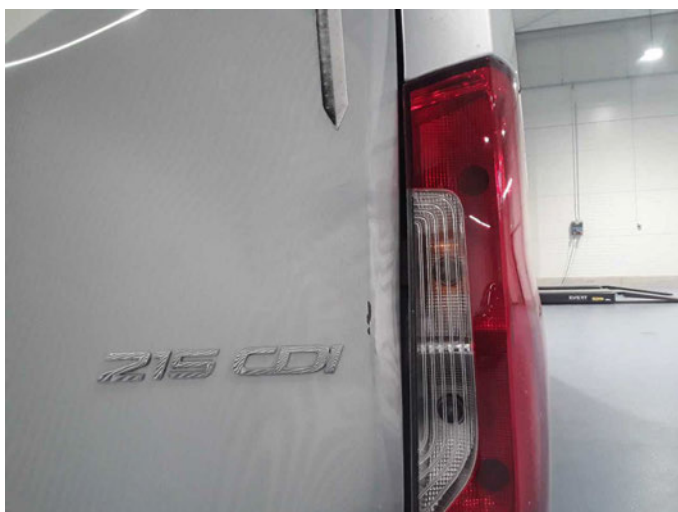
**Beschädigung 13:** Heckklappe/-tür: Hecktür rechts - beschädigt - erneuern

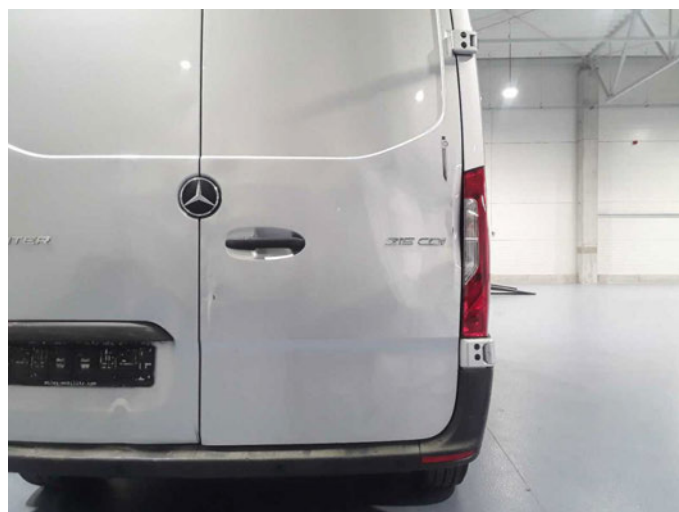
**Beschädigung 13:** Heckklappe/-tür: Hecktür rechts - beschädigt - erneuern

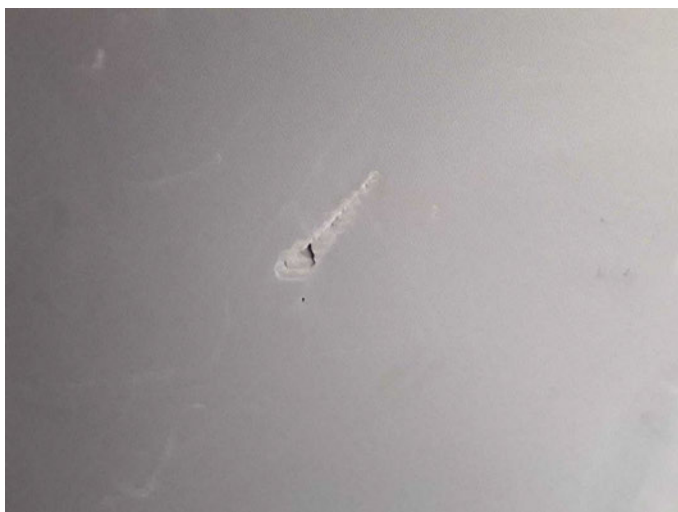
**Beschädigung 15:** Verkleidungen/Abdeckungen: Laderaumverkleidung rechts - beschädigt - erneuern

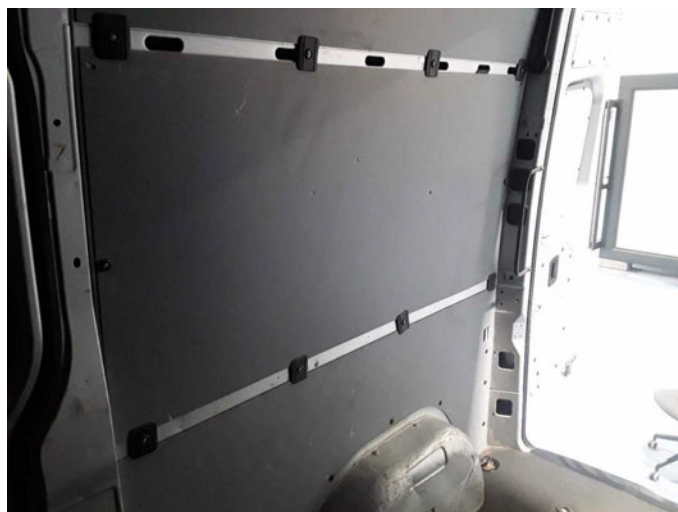
**Beschädigung 15:** Verkleidungen/Abdeckungen: Laderaumverkleidung rechts - beschädigt - erneuern

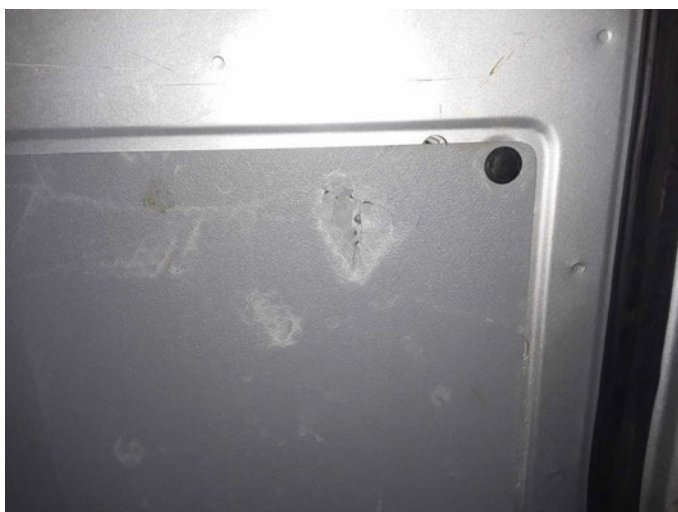
**Beschädigung 16:** Schiebetür rechts: Verkleidung Sperrholz unten - beschädigt - erneuern

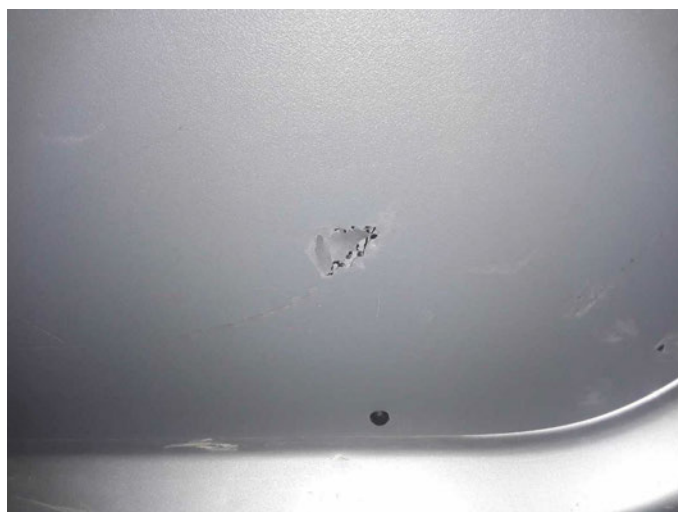
**Beschädigung 16:** Schiebetür rechts: Verkleidung Sperrholz unten - beschädigt - erneuern

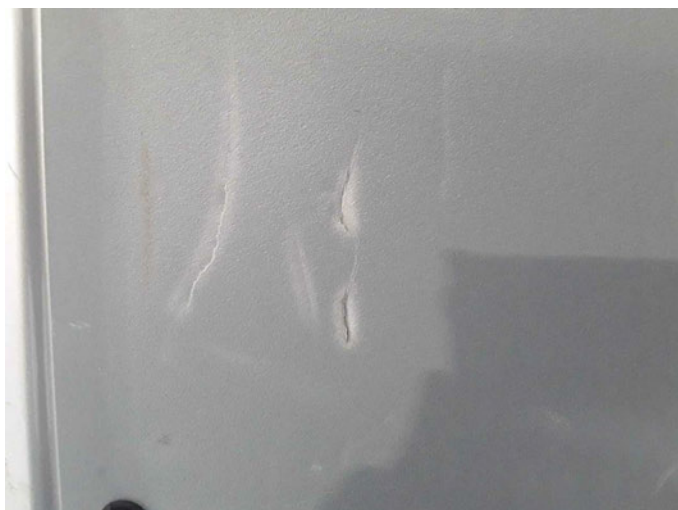
**Beschädigung 18:** Heckklappe/-tür: Verkl. Hecktür Sperrholz unten - beschädigt - erneuern

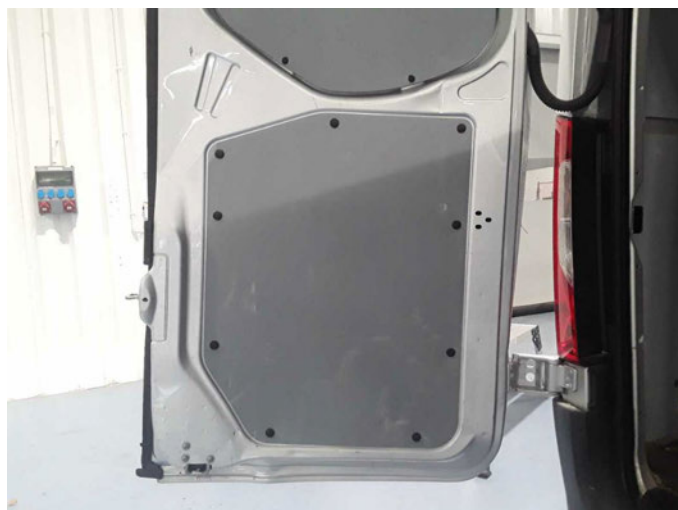
**Beschädigung 18:** Heckklappe/-tür: Verkl. Hecktür Sperrholz unten - beschädigt - erneuern

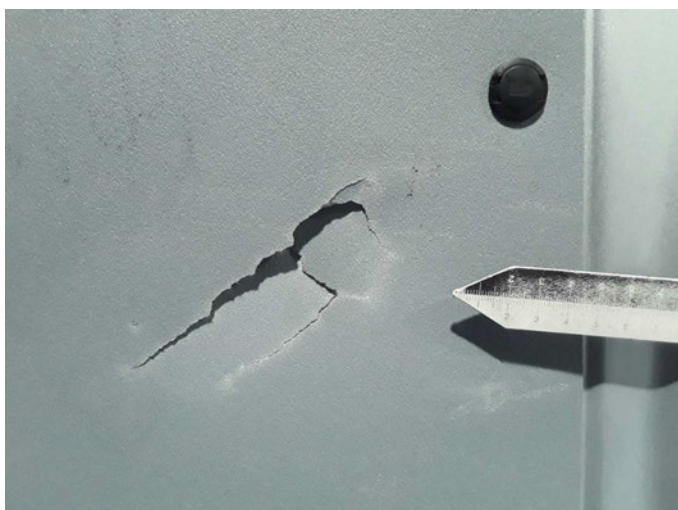
**Beschädigung 18:** Heckklappe/-tür: Verkl. Hecktür Sperrholz unten - beschädigt - erneuern

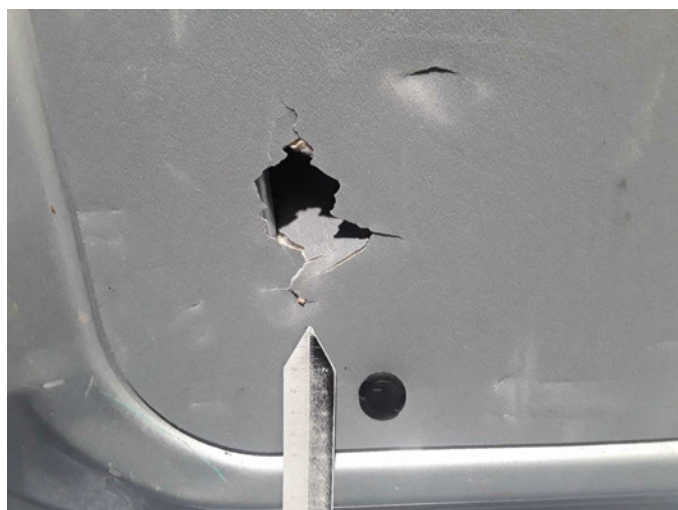
**Beschädigung 18:** Heckklappe/-tür: Verkl. Hecktür Sperrholz unten - beschädigt - erneuern

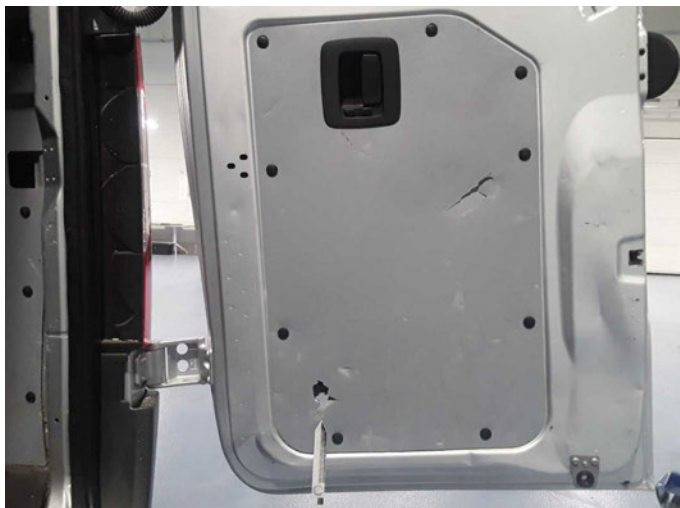
**Beschädigung 18:** Heckklappe/-tür: Verkl. Hecktür Sperrholz unten - beschädigt - erneuern

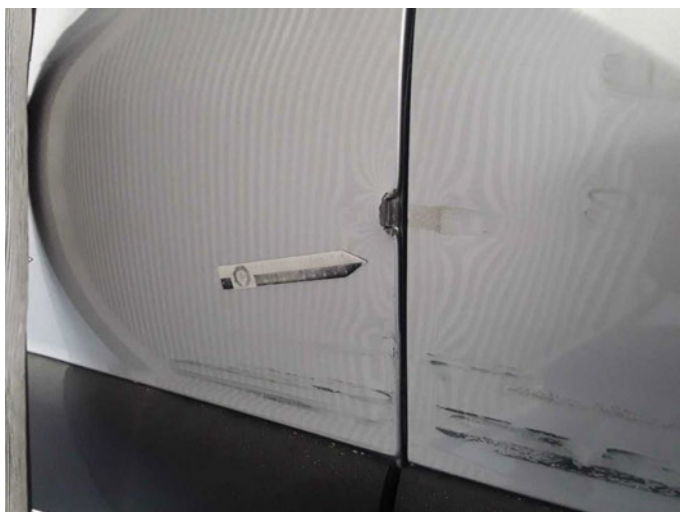
**Beschädigung 19:** Seitenwand rechts: Seitenwand - gebrochen / gerissen - erneuern

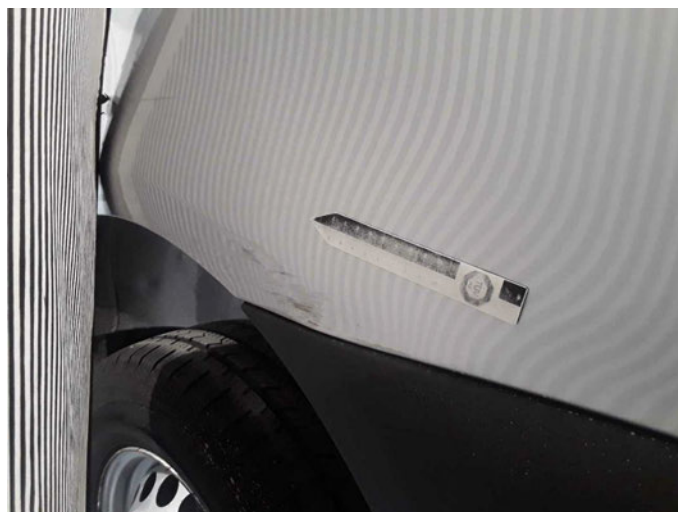
**Beschädigung 19:** Seitenwand rechts: Seitenwand - gebrochen / gerissen - erneuern

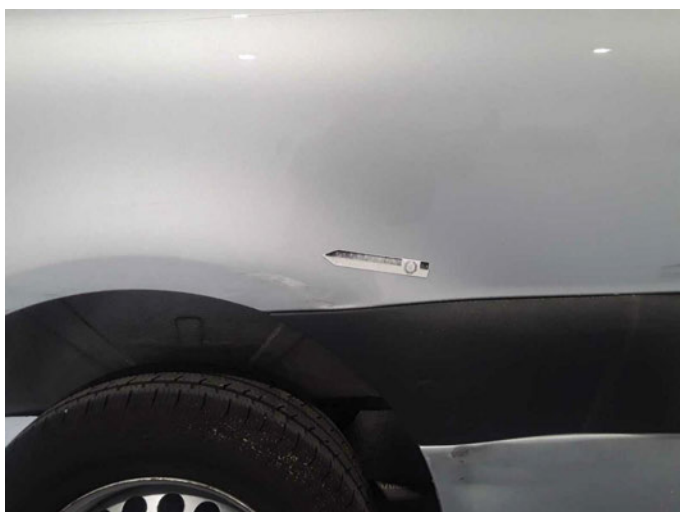
**Beschädigung 19:** Seitenwand rechts: Seitenwand - gebrochen / gerissen - erneuern

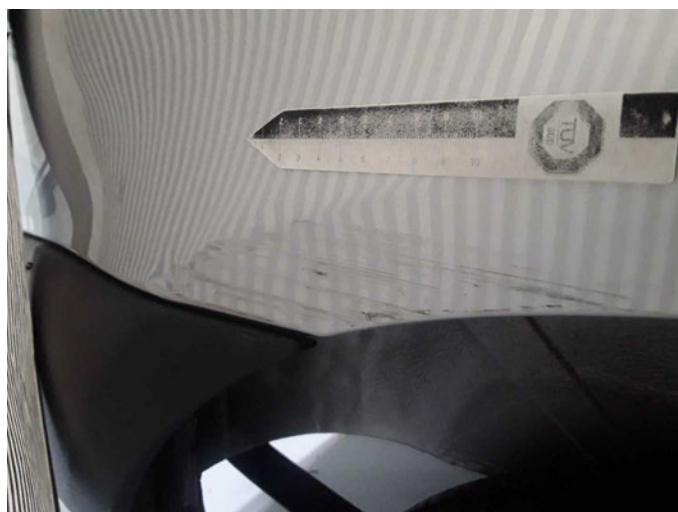
**Beschädigung 19:** Seitenwand rechts: Seitenwand - gebrochen / gerissen - erneuern

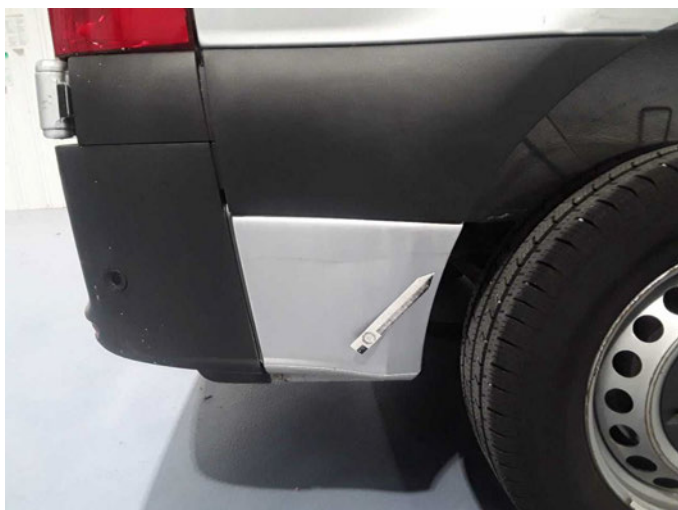
**Beschädigung 20:** Seitenwand rechts: Radlauf - Delle / Lackschaden - instandsetzen/lackieren (S3)

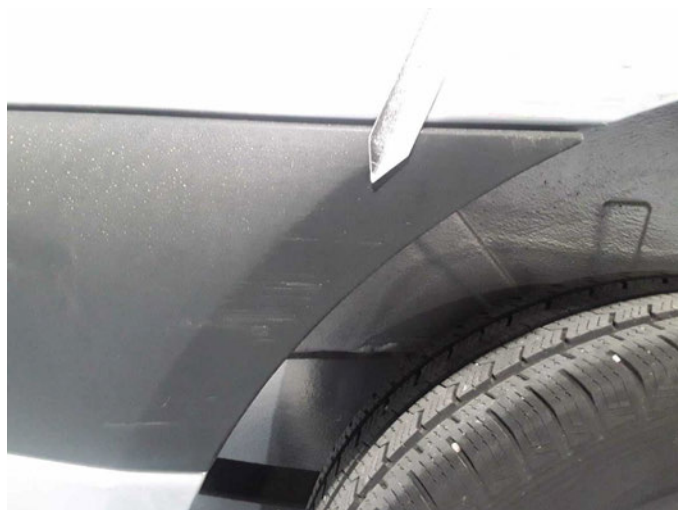
**Beschädigung 21:** Seitenwand rechts: Schutzleiste - beschädigt - erneuern

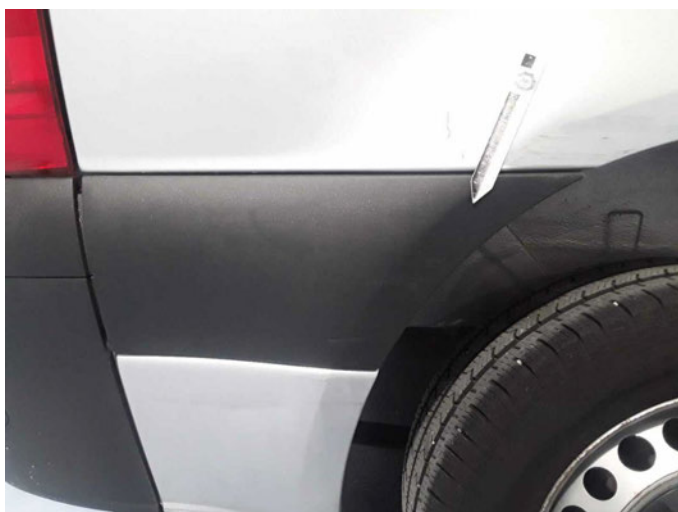
**Beschädigung 21:** Seitenwand rechts: Schutzleiste - beschädigt - erneuern

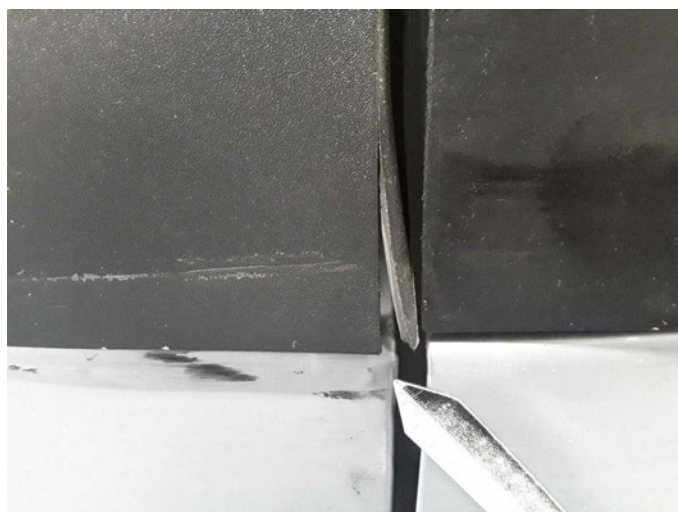
**Beschädigung 22:** Seitenwand rechts: Schutzleiste - verformt - erneuern

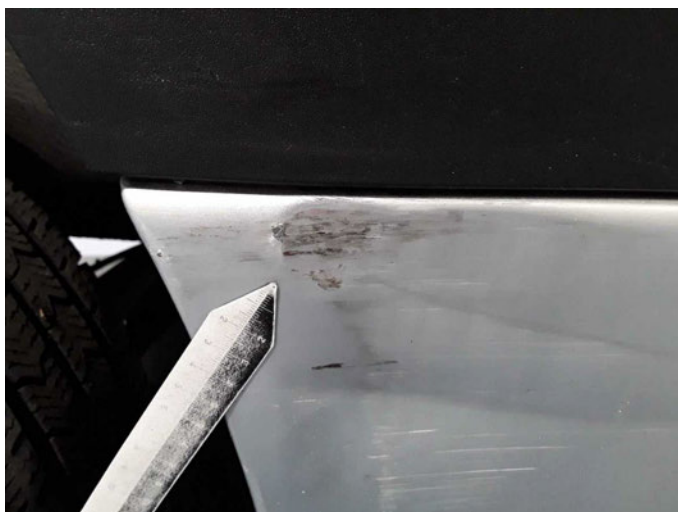
**Beschädigung 23:** Schweller rechts: Schweller - verformt - erneuern

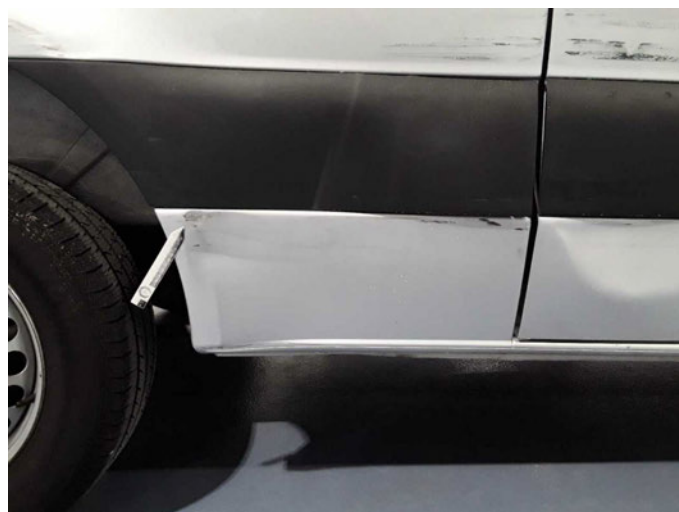
**Beschädigung 23:** Schweller rechts: Schweller - verformt - erneuern

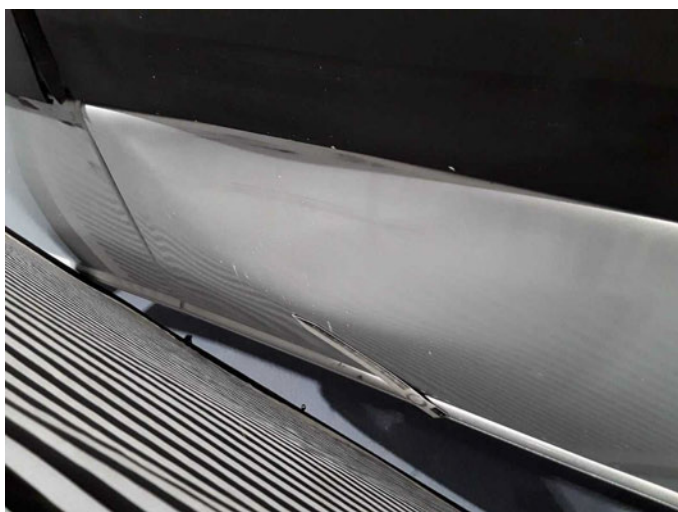
**Beschädigung 24:** Schiebetür rechts: Schiebetür - verformt - erneuern

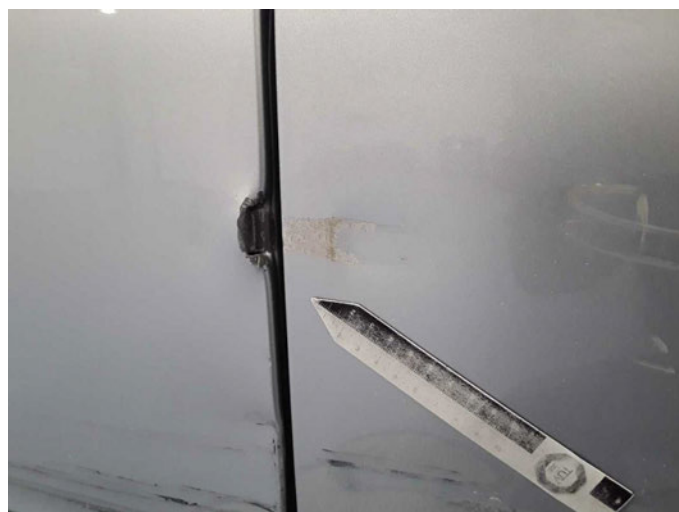
**Beschädigung 24:** Schiebetür rechts: Schiebetür - verformt - erneuern

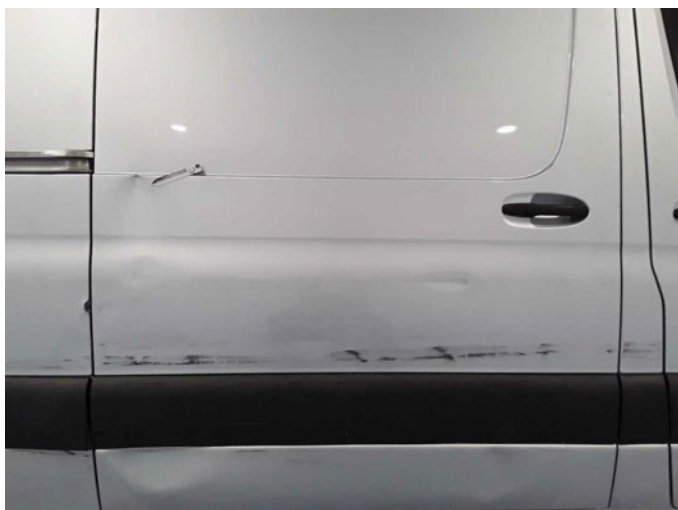
**Beschädigung 24:** Schiebetür rechts: Schiebetür - verformt - erneuern

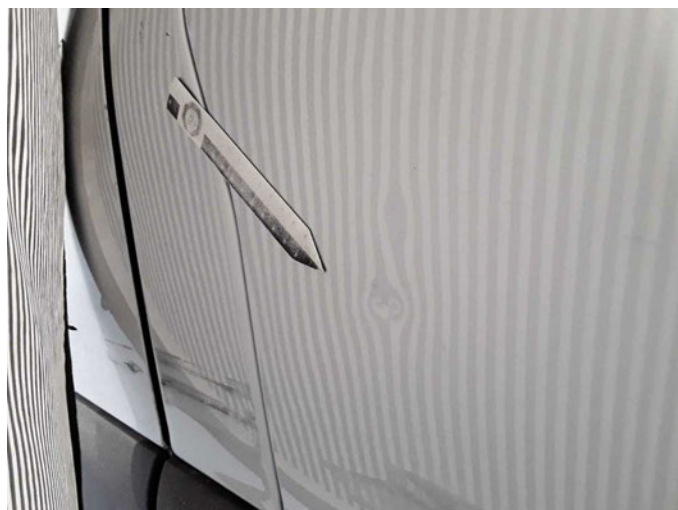
**Beschädigung 25:** Tür vorn rechts: Tür - Delle / Lackschaden - sanft instandsetzen

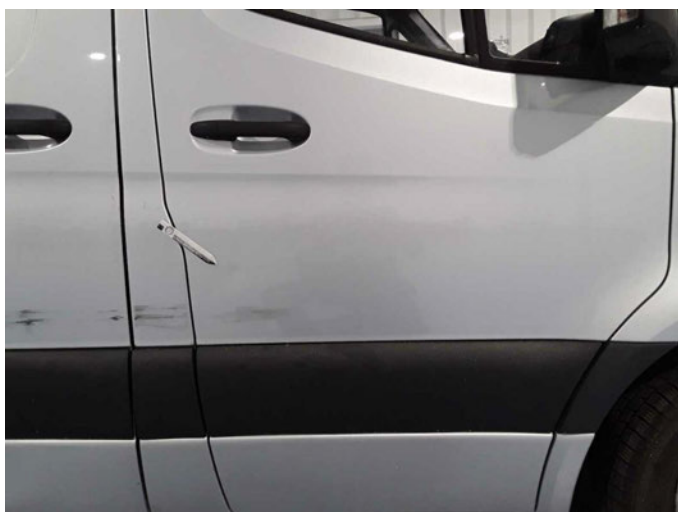
**Beschädigung 25:** Tür vorn rechts: Tür - Delle / Lackschaden - sanft instandsetzen

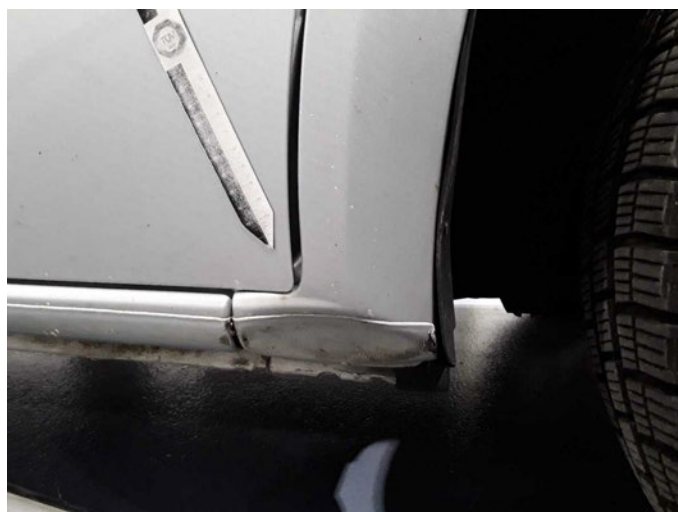
**Beschädigung 26:** Schweller rechts: Schweller vorn - verformt - erneuern

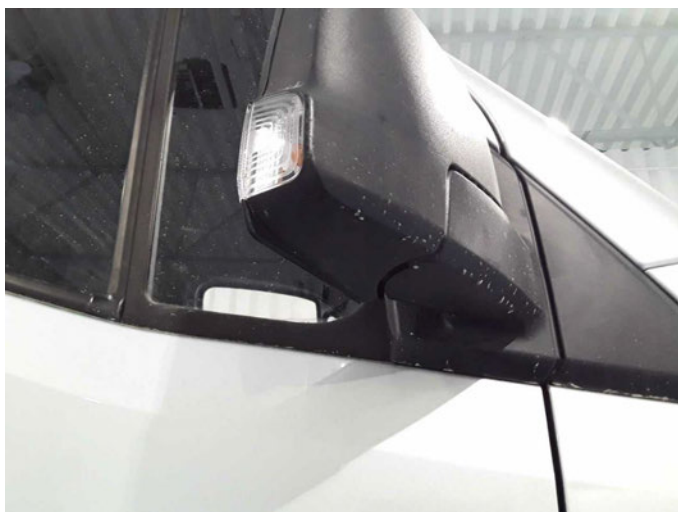
**Beschädigung 27:** Außenspiegel rechts: Abdeckkappe - beschädigt - erneuern

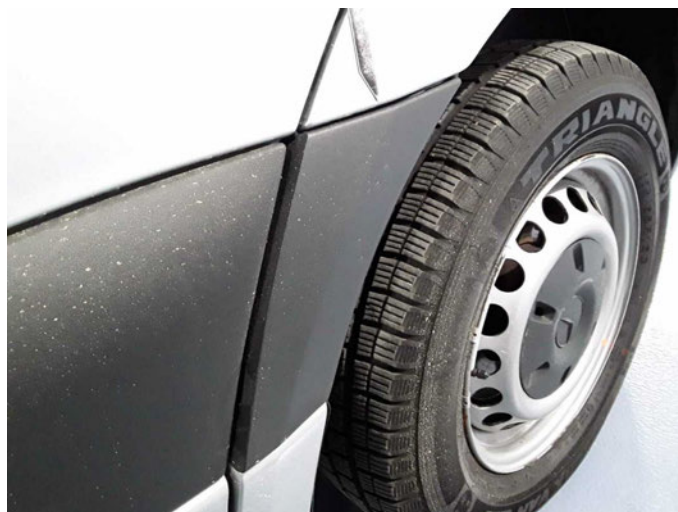
**Beschädigung 28:** Kotflügel rechts: Zierleiste, -gitter - beschädigt - erneuern

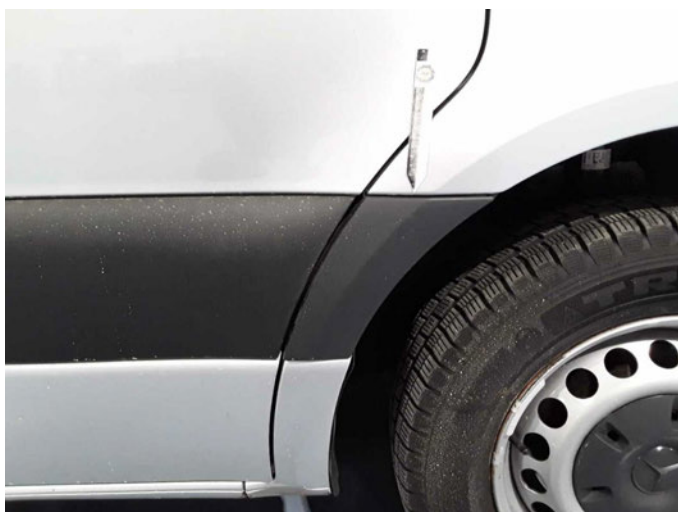
**Beschädigung 28:** Kotflügel rechts: Zierleiste, -gitter - beschädigt - erneuern

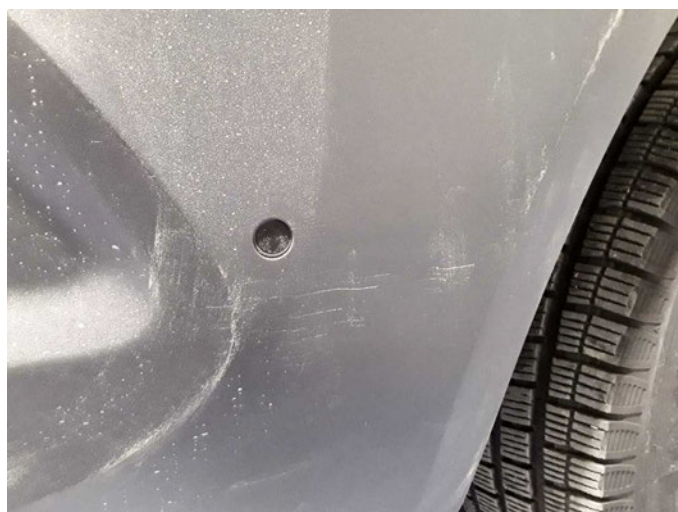
**Beschädigung 29:** Stossfänger vorn: Stossfänger vorn (unlackiert) - verkratzt / verschürft - lackieren

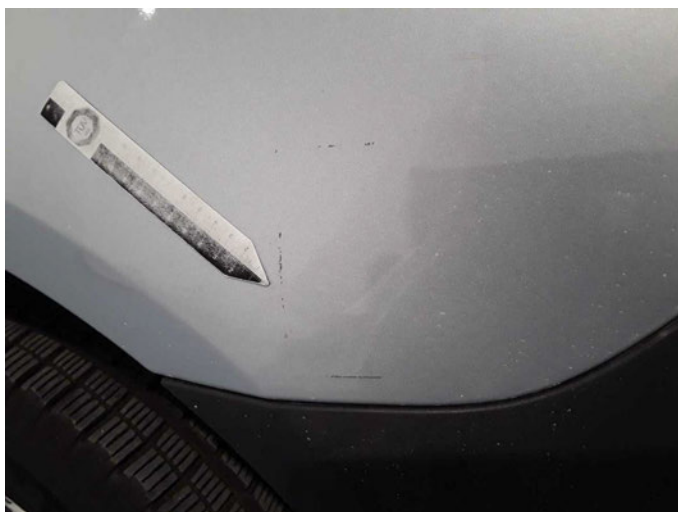
**Beschädigung 30:** Kotflügel rechts: Kotflügel rechts - beklebt/ beschriftet - entkleben/neutralisieren

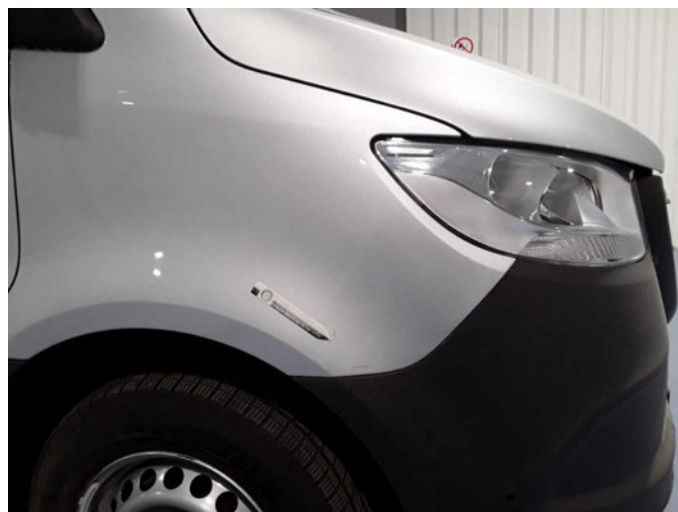
**Beschädigung 30:** Kotflügel rechts: Kotflügel rechts - beklebt/ beschriftet - entkleben/neutralisieren

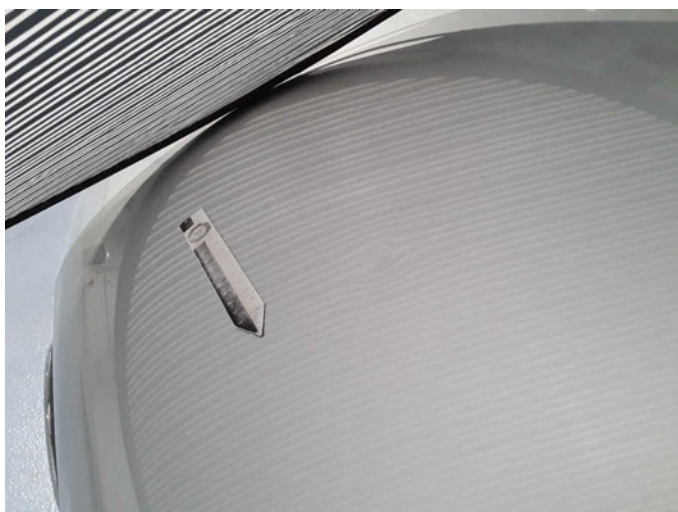
**Beschädigung 31:** Motorhaube: Motorhaube - Delle(n) - sanft instandsetzen

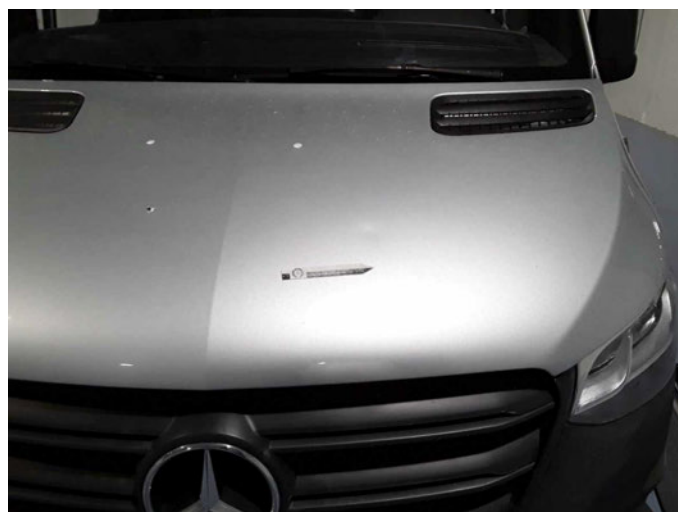
**Beschädigung 31:** Motorhaube: Motorhaube - Delle(n) - sanft instandsetzen

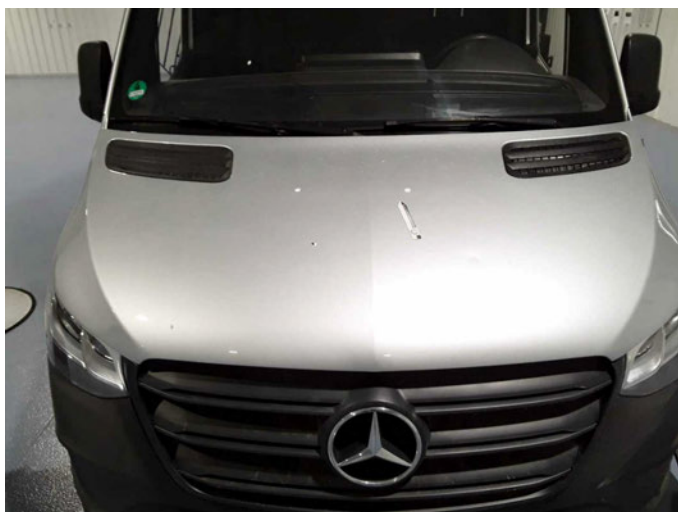
**Beschädigung 32:** Motorhaube: Motorhaube (Schadenserweiterung möglich) - Lackmangel - auslegen / polieren

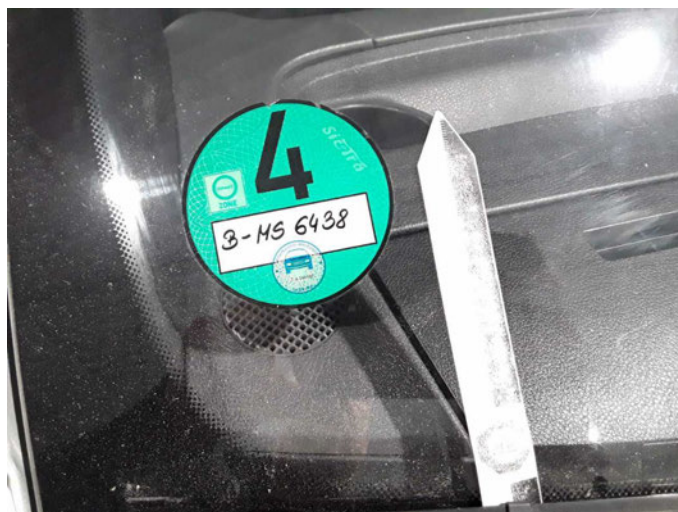
**Beschädigung 33:** Verglasung: Frontscheibe - beklebt/ beschriftet - entkleben/neutralisieren

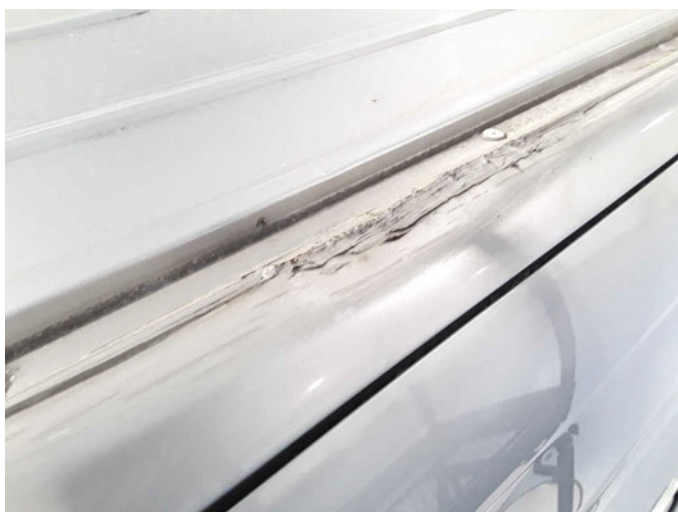
**Beschädigung 34:** Fahrzeugdach: Dachholm rechts - beschädigt - erneuern

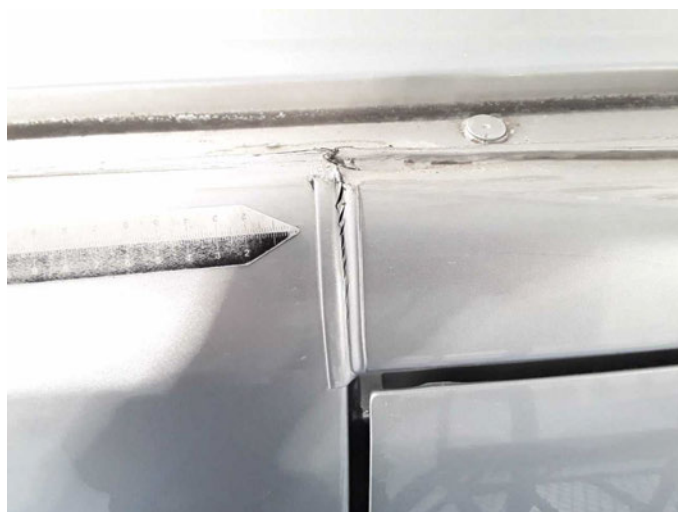
**Beschädigung 34:** Fahrzeugdach: Dachholm rechts - beschädigt - erneuern
