## Expertise

Hersteller: Mercedes-Benz

Modell: Sprinter

Verkaufsgutachten

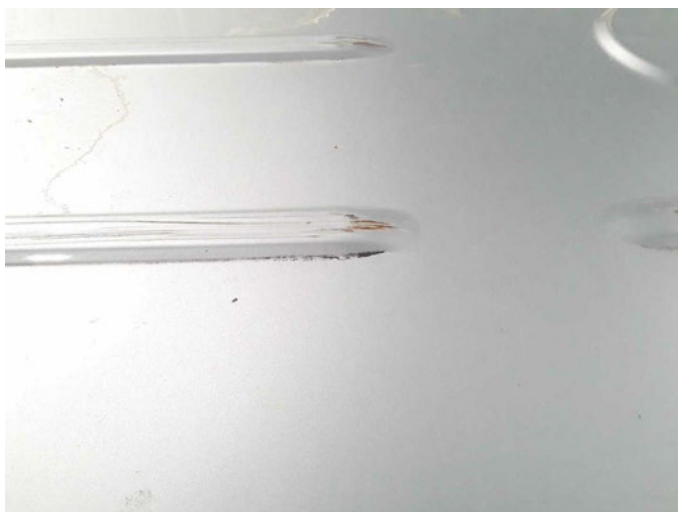
**Beschädigung 35:** Fahrzeugdach: Dach - verkratzt / verschürft - instandsetzen/lackieren (S3)

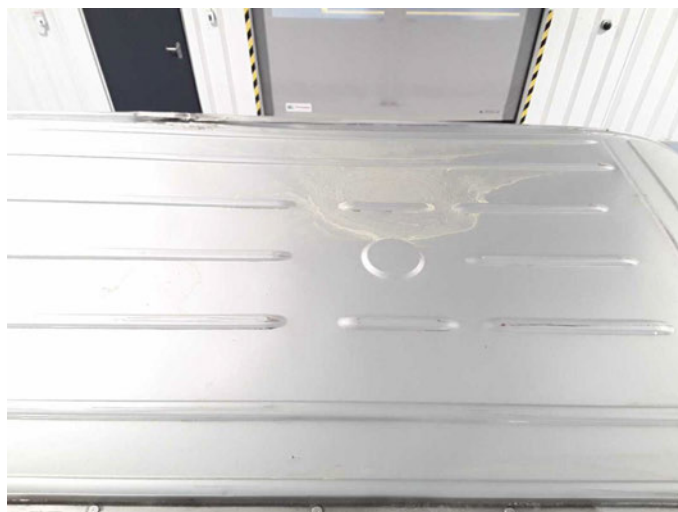
**Beschädigung 35:** Fahrzeugdach: Dach - verkratzt / verschürft - instandsetzen/lackieren (S3)

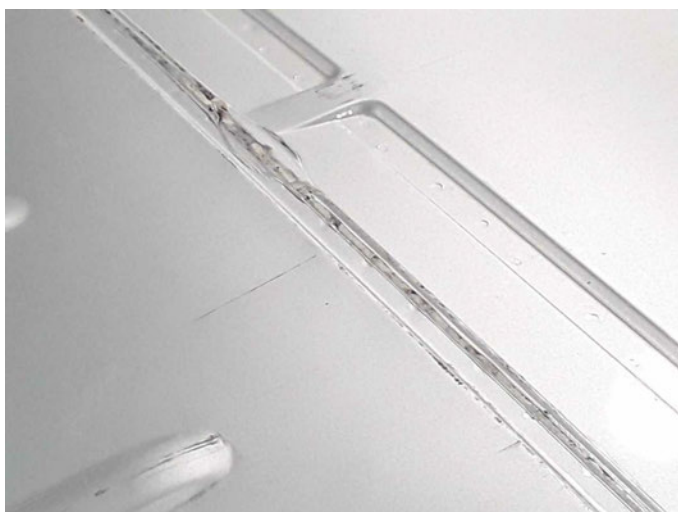
**Beschädigung 35:** Fahrzeugdach: Dach - verkratzt / verschürft - instandsetzen/lackieren (S3)

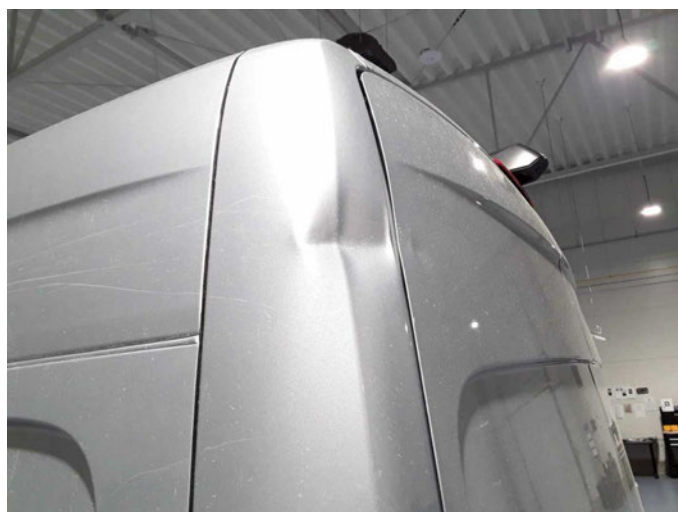
**Beschädigung 36:** Karosserie: C-Säule links - beschädigt - instandsetzen/lackieren (S3)

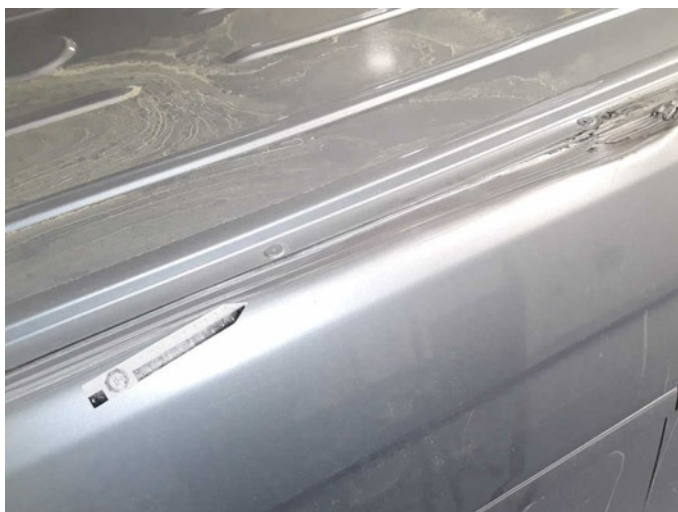
**Beschädigung 37:** Fahrzeugdach: Dachholm links - beschädigt - erneuern

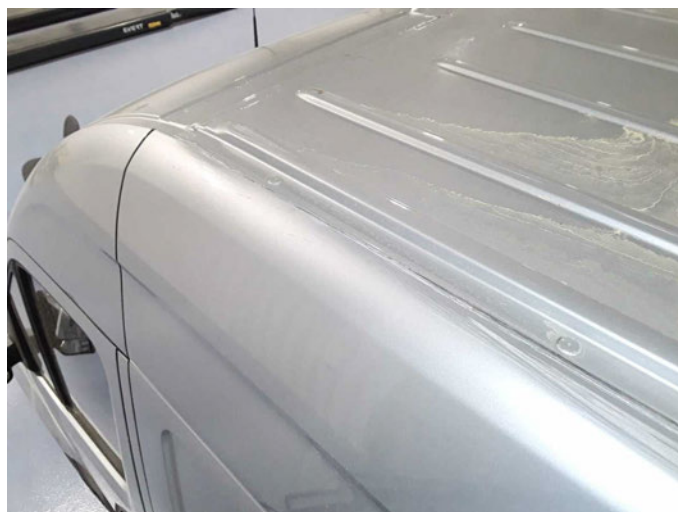
**Beschädigung 37:** Fahrzeugdach: Dachholm links - beschädigt - erneuern

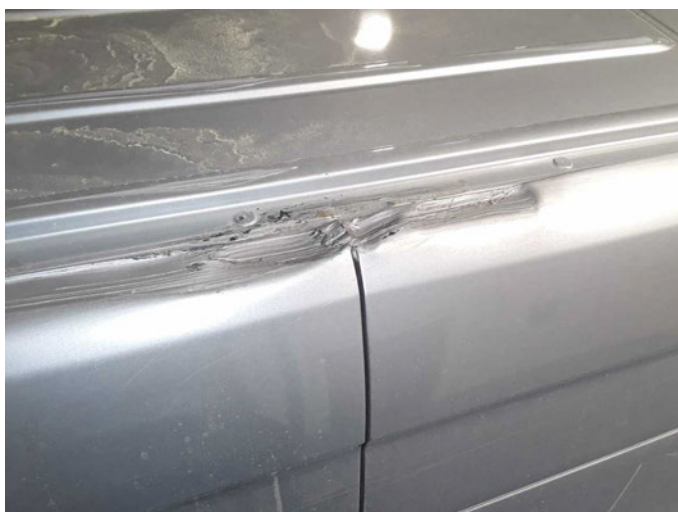
**Beschädigung 37:** Fahrzeugdach: Dachholm links - beschädigt - erneuern

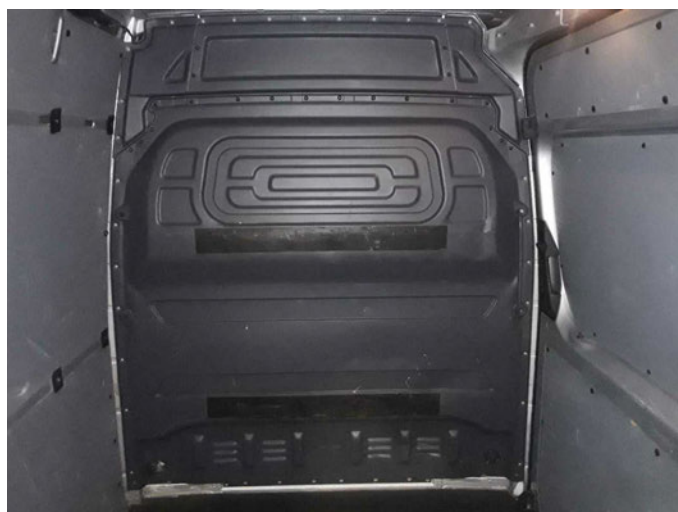
**Gebrauchsspur 1:** Fahrerhaus: Rückwand - verkratzt / verschürft - kein Abzug
