PROTOKOLLNUMMER: 44203151

## Gutachten

| <b>Hersteller</b> | Audi |
| <b>Modell / Verkaufsbezeichnung</b> | Q5 |

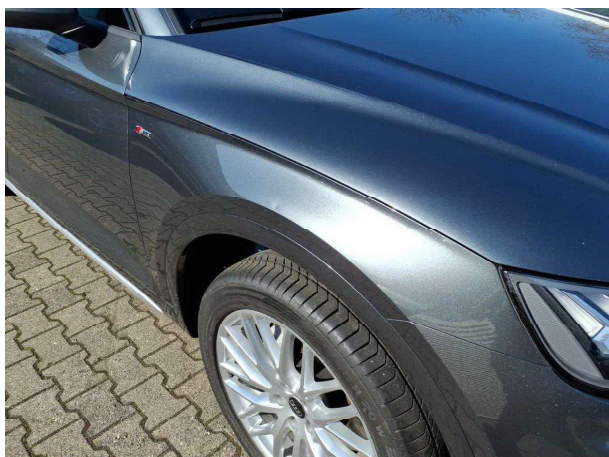
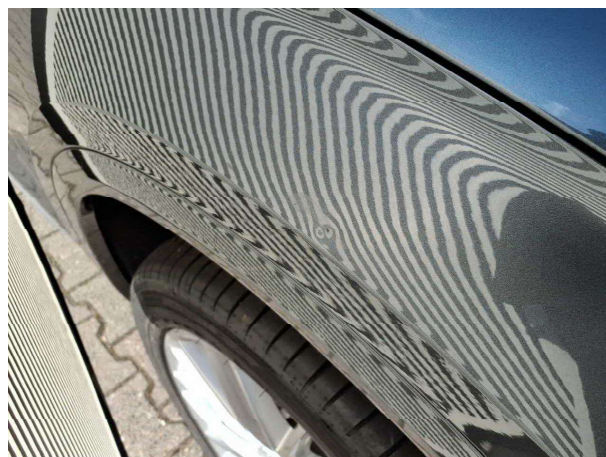
| Nr. | Bauteilgruppe | Beschreibung | Rep.Kosten | Minderwert |
|---|---|---|---|---|
| 1 | Kotflügel rechts | Kotflügel rechts - Delle(n) - sanft instandsetzen | 80,00 € | 44,00 € |

**Beschädigung 1:** Kotflügel rechts: Kotflügel rechts - Delle(n) - sanft instandsetzen

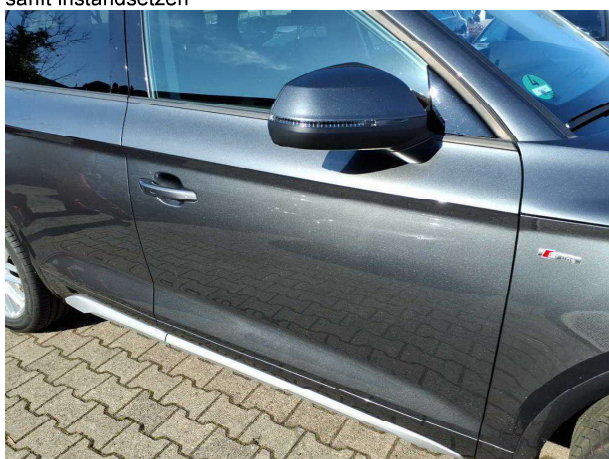
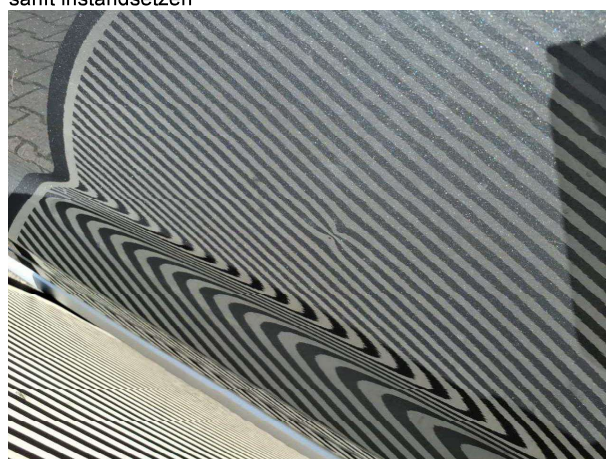
| Nr. | Bauteilgruppe | Beschreibung | Rep.Kosten | Minderwert |
|---|---|---|---|---|
| 2 | Tür vorn rechts | Tür - Delle(n) - sanft instandsetzen | 80,00 € | 44,00 € |

**Beschädigung 2:** Tür vorn rechts: Tür - Delle(n) - sanft instandsetzen

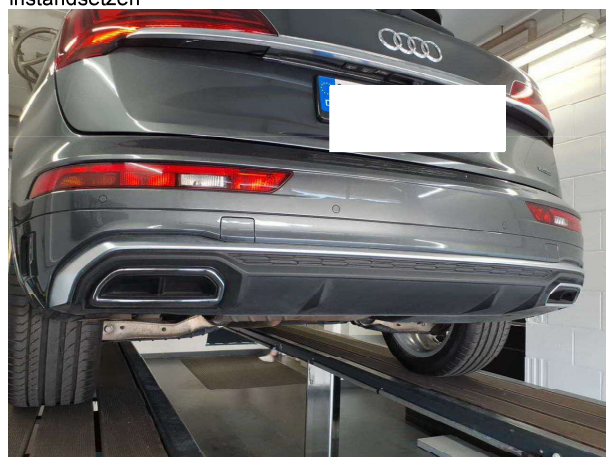
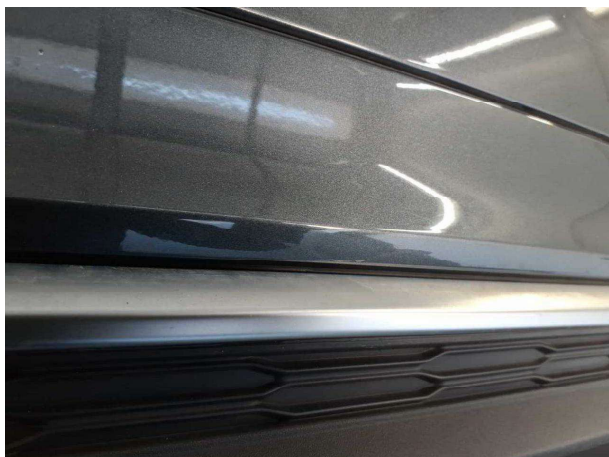
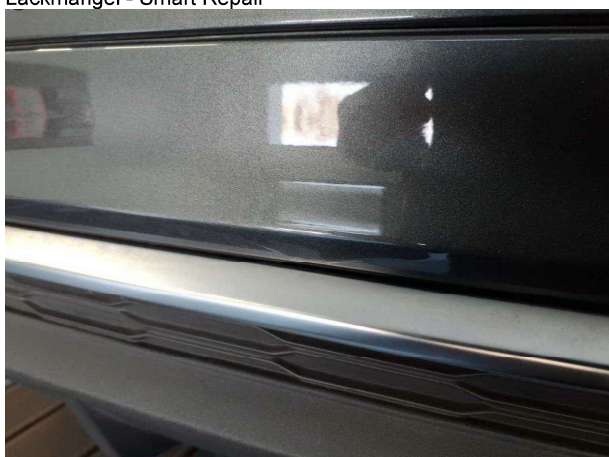
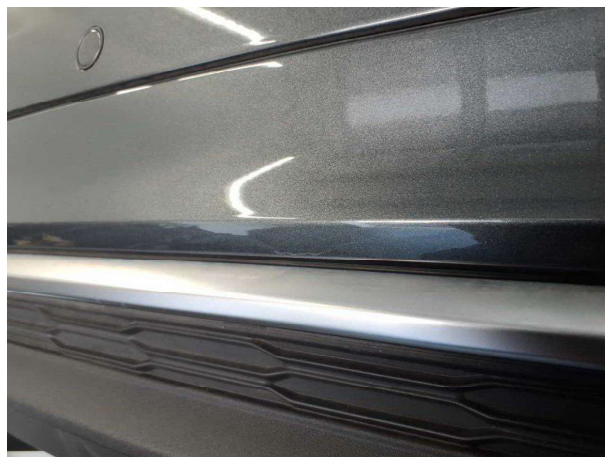
| Nr. | Bauteilgruppe | Beschreibung | Rep.Kosten | Minderwert |
|---|---|---|---|---|
| 4 | Stoßfänger hinten | Stoßfänger hinten - Lackmangel - Smart Repair | 150,00 € | 150,00 € |

**Beschädigung 4:** Stossfänger hinten: Stossfänger hinten - Lackmangel - Smart Repair

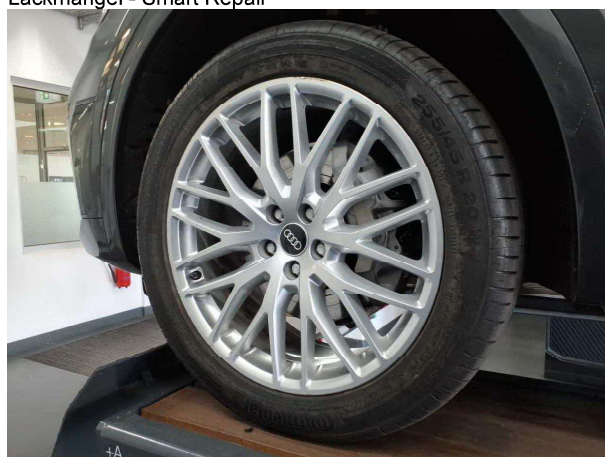
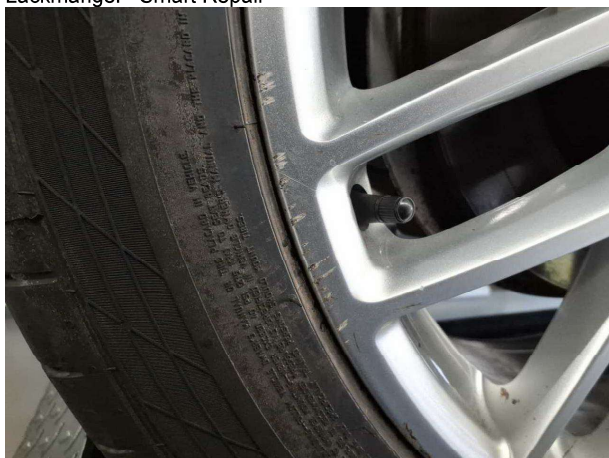
| Nr. | Bauteilgruppe | Beschreibung | Rep.Kosten | Minderwert |
|---|---|---|---|---|
| 5 | Rad/Reifen | Leichtmetallfelge vorn links - verkratzt / verschürft - Wertminderung | 200,00 € | 200,00 € |

**Beschädigung 5:** Rad/Reifen: Leichtmetallfelge vorn links - verkratzt / verschürft - Wertminderung

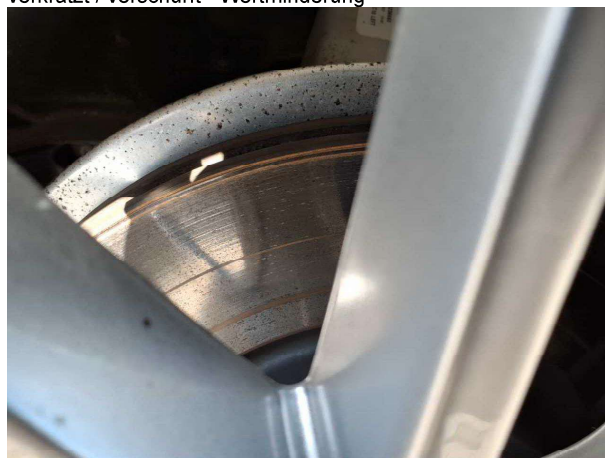
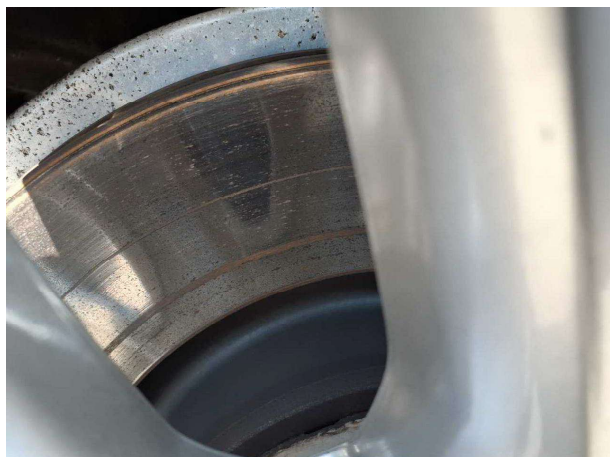
| Nr. | Bauteilgruppe | Beschreibung | Rep.Kosten | Minderwert |
|---|---|---|---|---|
| 6 | Bremsanlage | Bremsscheiben und Beläge vorn (Ggf. Mehr kosten möglich) - verschlissen - erneuern | 1.000,00 € | 1.000,00 € |

**Beschädigung 6:** Bremsanlage: Bremsscheiben und Beläge vorn (Ggf. Mehr kosten möglich) - verschlissen - erneuern

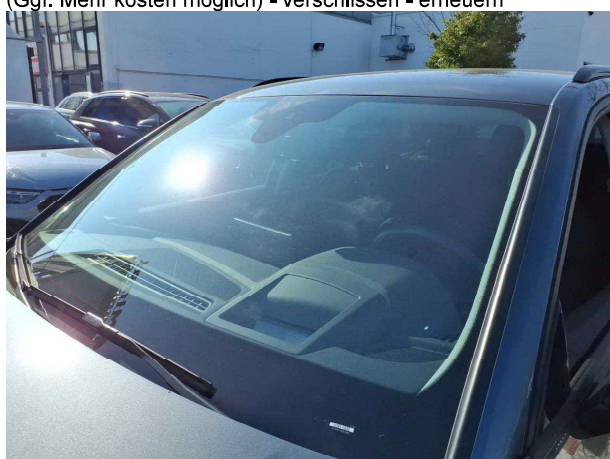
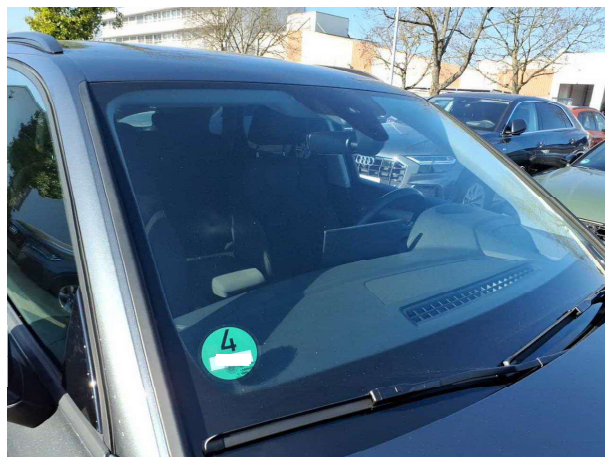
| Nr. | Bauteilgruppe | Beschreibung | Rep.Kosten | Minderwert |
|---|---|---|---|---|
| 3 | Verglasung | Frontscheibe - Steinschlag - kein Abzug | 0,00 € | 0,00 € |

**Gebrauchsspur 3:** Verglasung: Frontscheibe - Steinschlag - kein Abzug
