Zustandsbericht

Protokollnummer: 45884399
Auftrags-Nr / Referenz: 52092604_1
Besichtigungsdatum: 22.05.2026

Hersteller / Modell	Tesla Model X		
Kennzeichen		Fahrgestellnummer	7SAXCCE55PF389194
Erstzulassung	11.04.2023	Laufleistung (abgelesen)	63.034 km
HSN/TSN	1480 / ABM 00012	Kraftstoffart / Zylinder	Elektro / 0
Fahrzeugart	Geländewagen	Antriebsart	Allradantrieb
Schadstoffklasse	2017/1151;WLTP;reine Elektr...	Getriebe / Anzahl Gänge	Direktantrieb
Farbe	Schwarz Uni	Besichtigungszustand	ausreichend
Leistung / Hubraum	218 kW / 0 ccm	Nächste HU	04/2026
Wartungsheft / Nachweis	digitaler Nachweis / unvollstä...	Restlauf bis Service	0 km
Letzte Wartung		Polsterart	Leder
Vorschaden	Keine Feststellbar	Polsterfarbe	Schwarz
Nachlackierung	Feststellbar	zul. Gesamtgewicht	2.970 kg
Dokumente	ZB I vorhanden (Kopie)	Anzahl Halter	unbekannt
Schlüssel soll/ist	2/2	Anzahl Sitze / Türen	7 / 4
Vertragsnummer	52092604_1	Re-Import	Nein

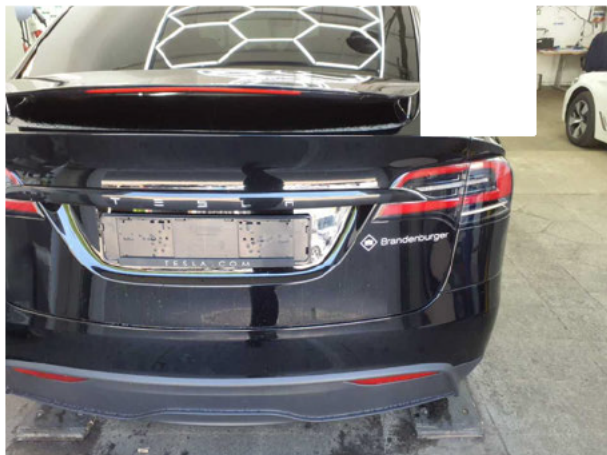
Beschädigung #1: Heckklappe/-tür: Heckklappe - beklebt/ beschriftet - entkleben/neutralisieren

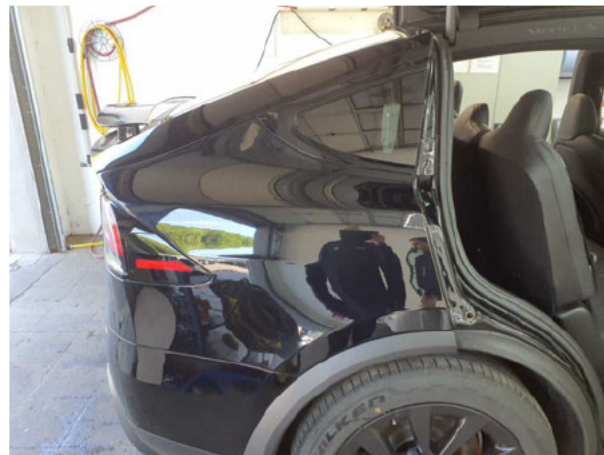
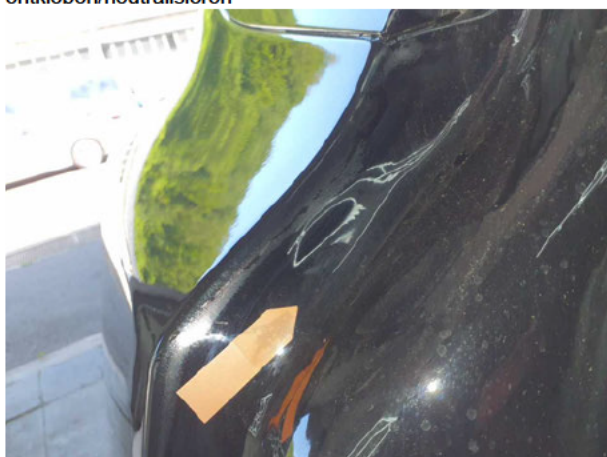
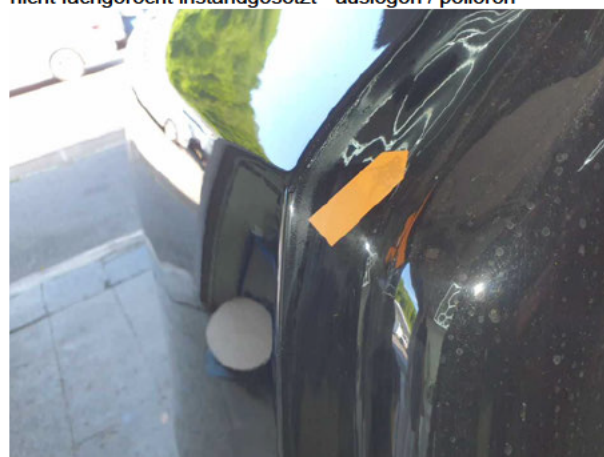
Beschädigung #2: Seitenwand rechts: Seitenwand (Rest finish) - nicht fachgerecht instandgesetzt - auslegen / polieren

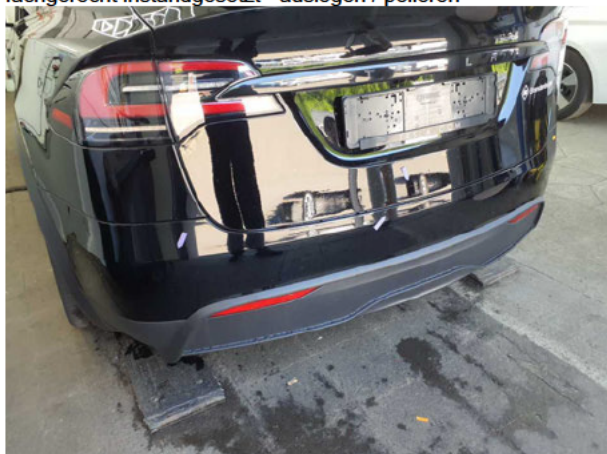
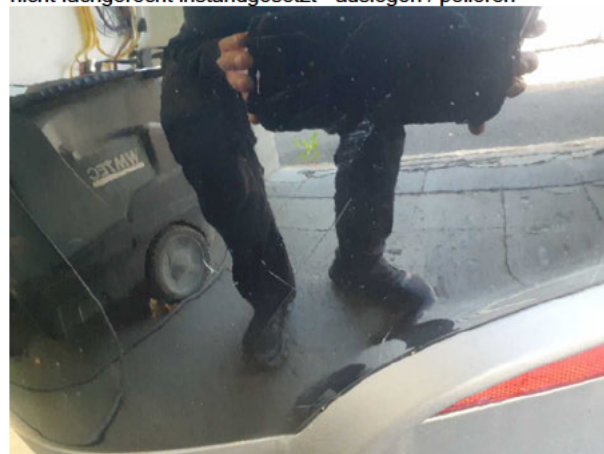
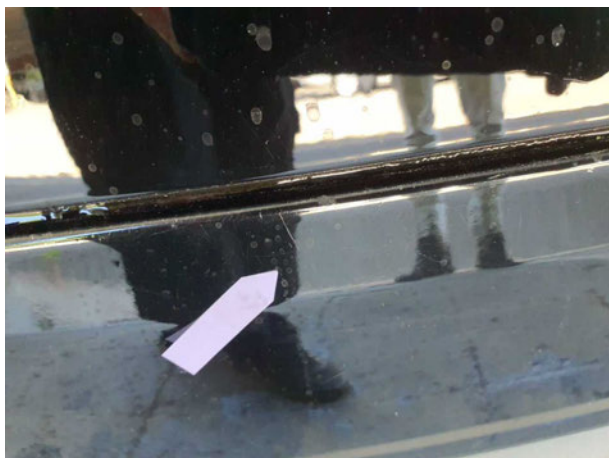
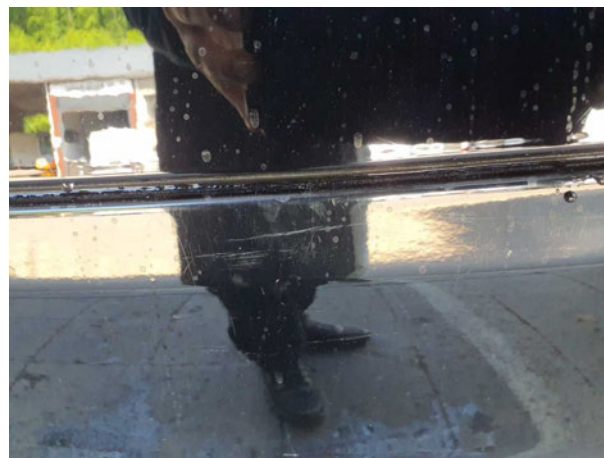
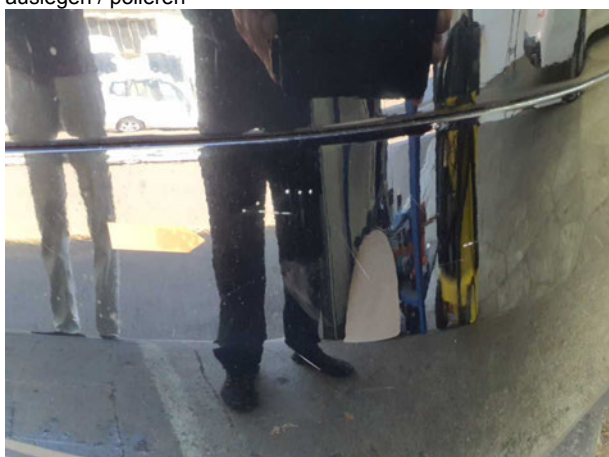
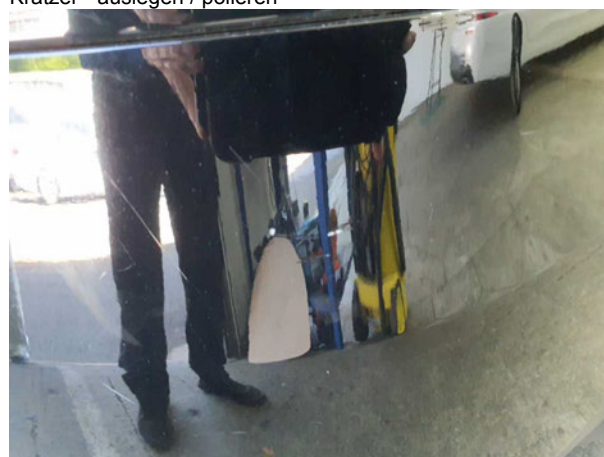
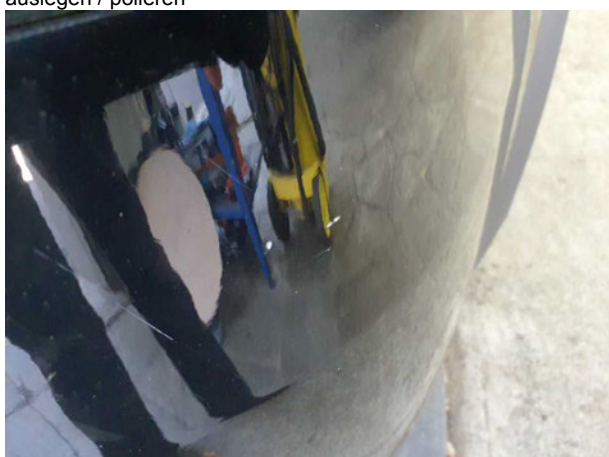
Beschädigung #3: Stossfänger hinten: Stossfänger hinten - Kratzer - auslegen / polieren

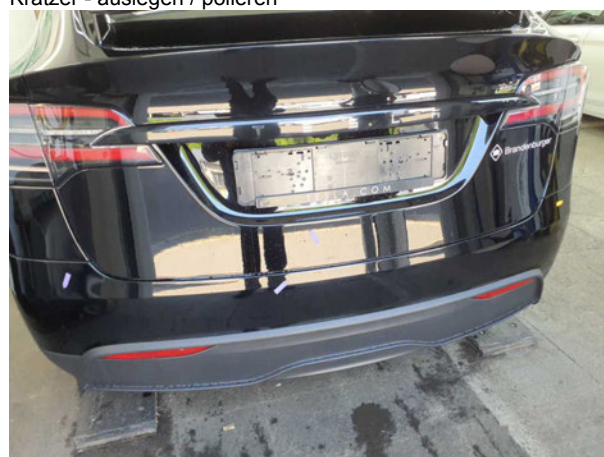
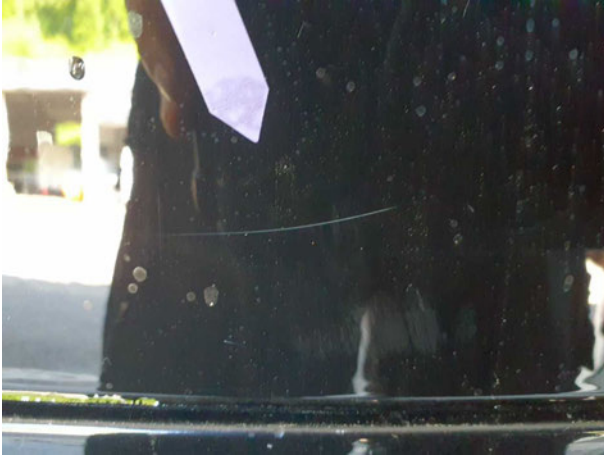
Beschädigung #4: Heckklappe/-tür: Heckklappe - Kratzer - auslegen / polieren

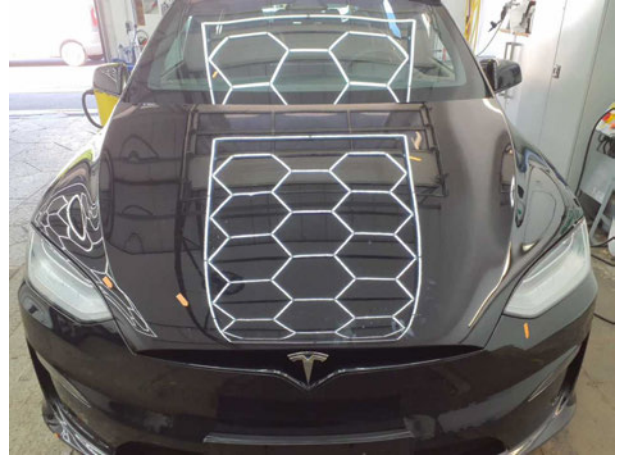
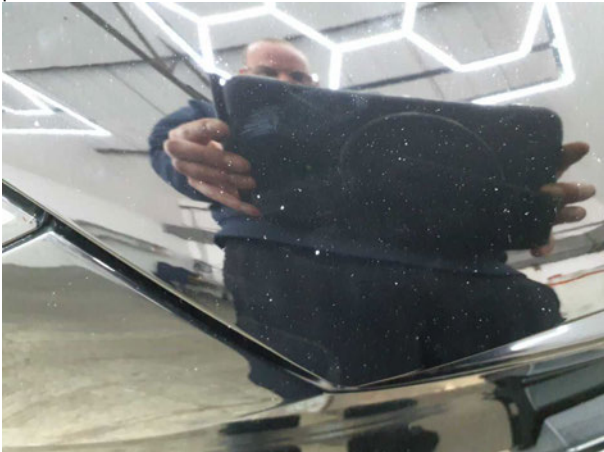
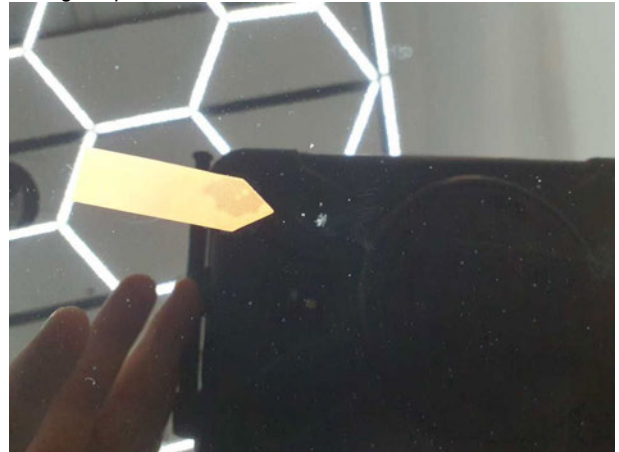
Beschädigung #5: Motorhaube: Motorhaube - Steinschlag - auslegen / polieren

Beschädigung #5: Motorhaube: Motorhaube - Steinschlag - auslege... polieren

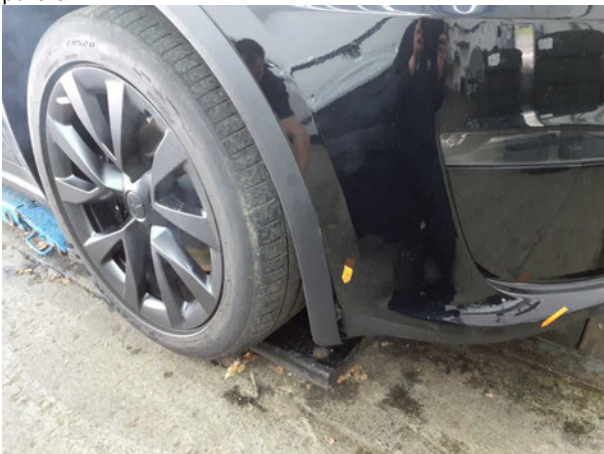
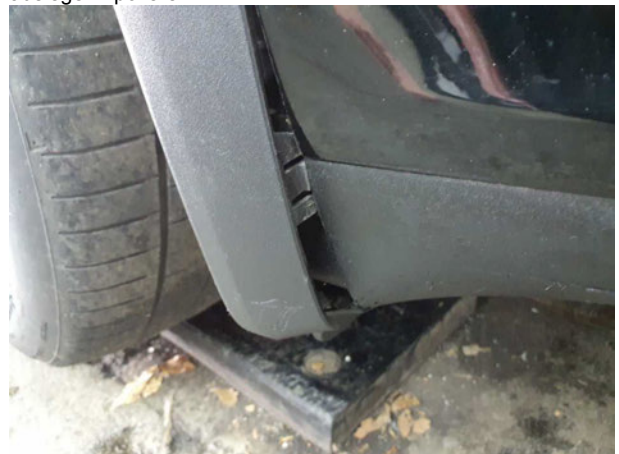
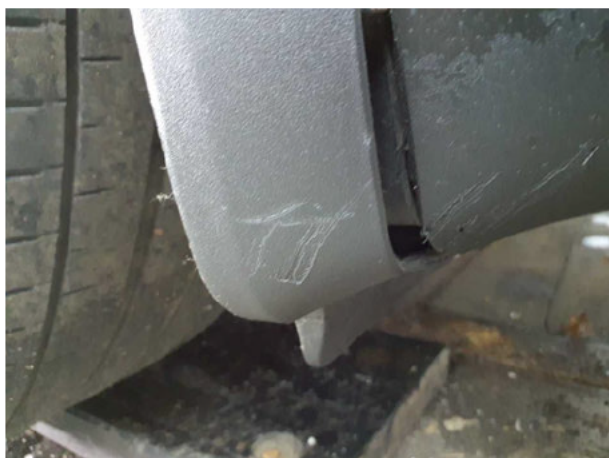
Beschädigung #7: Kotflügel rechts: Radhausverbreiterung - beschädigt - erneuern

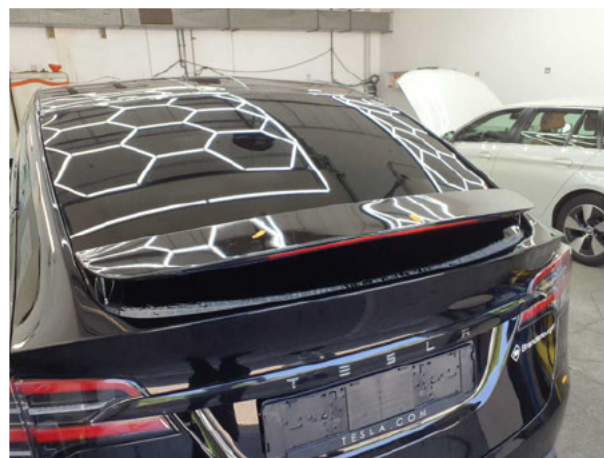
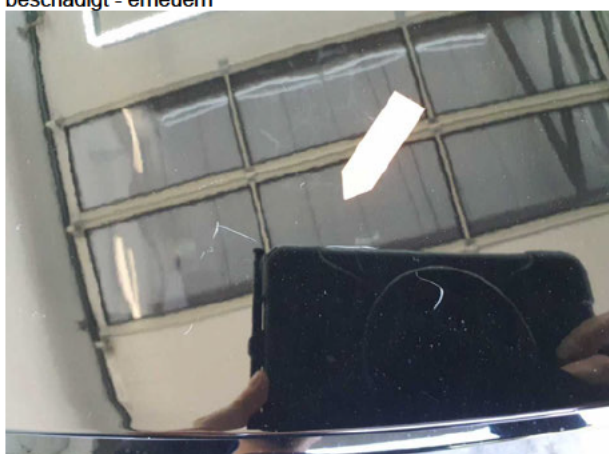
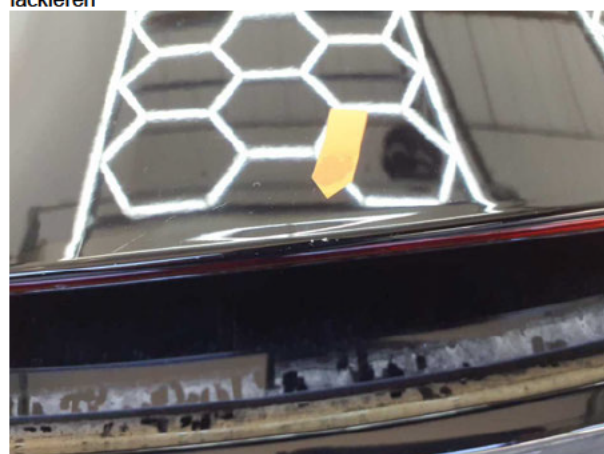
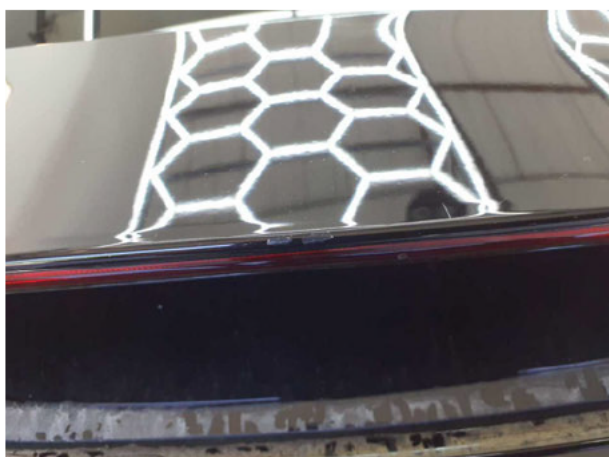
Beschädigung #8: Heckklappe/-tür: Heckspoiler - Kratzer - lackieren

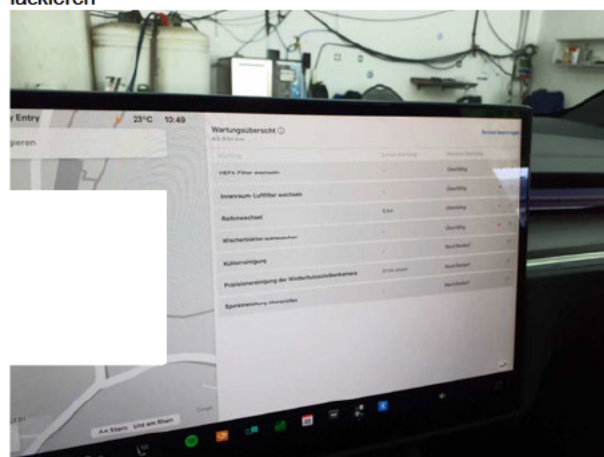
Beschädigung #9: Sonstiges: Inspektion/Wartung - abgelaufen - durchführen

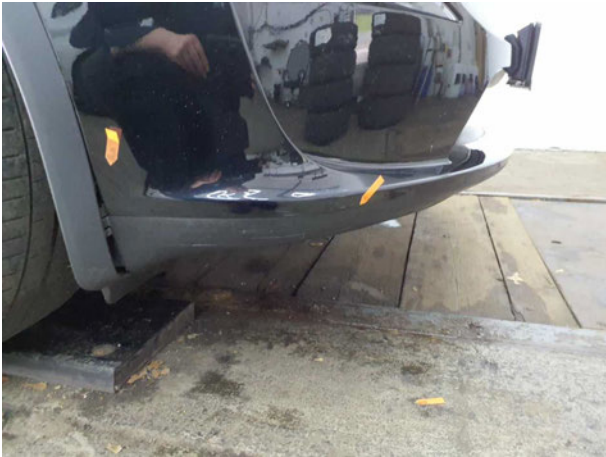
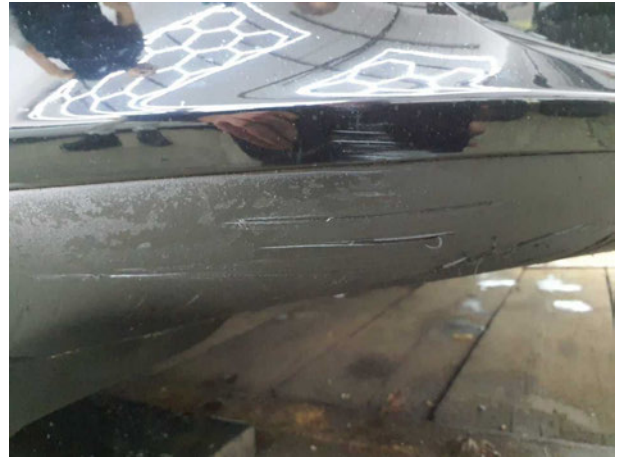
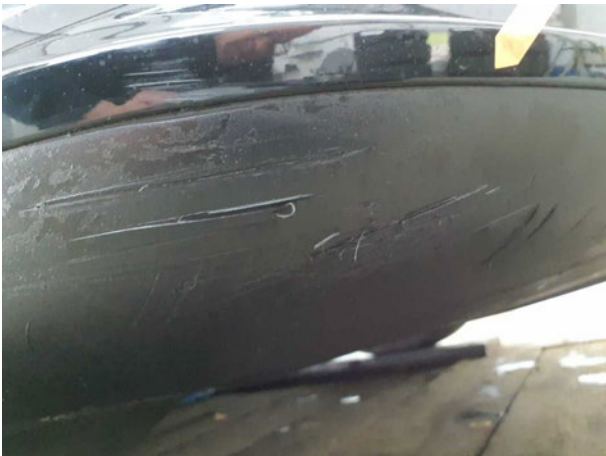
Beschädigung #10: Stossfänger vorn: Spoiler - beschädigt - erneuern

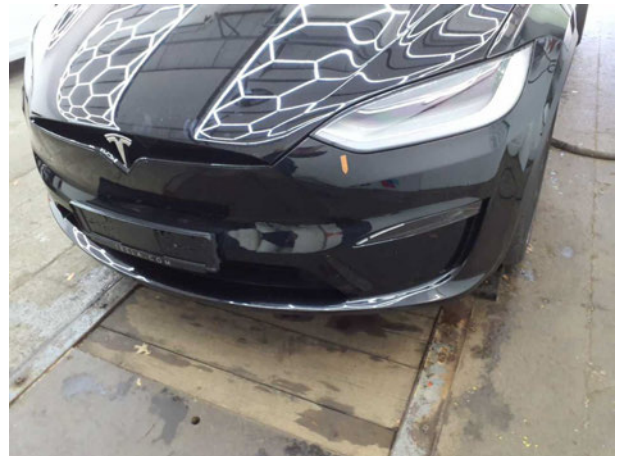
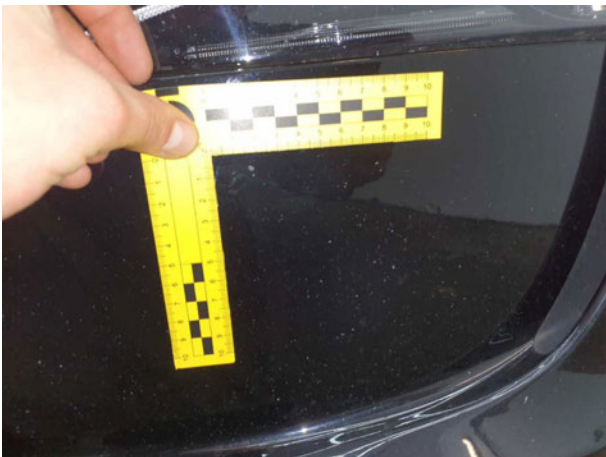
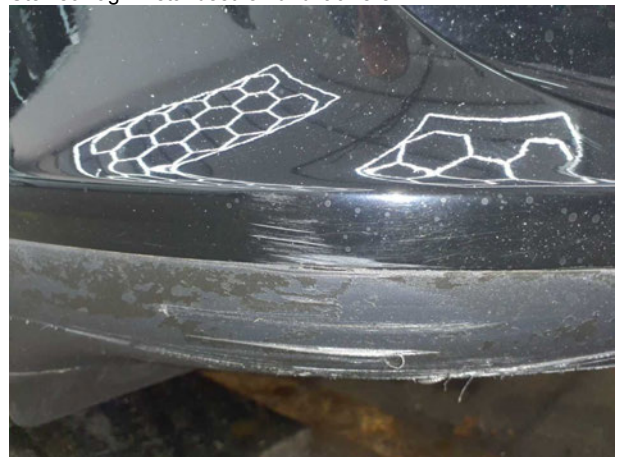
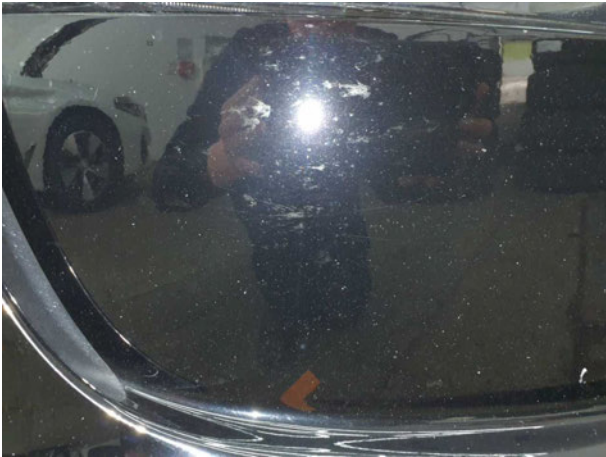
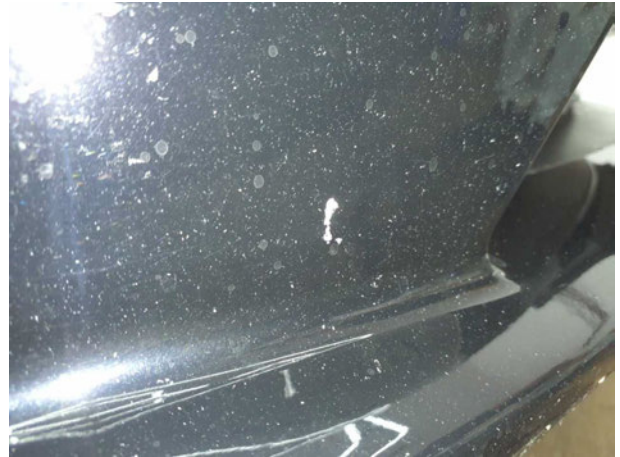
Beschädigung #11: Stossfänger vorn: Stossfänger vorn - Steinschlag - instandsetzen und lackieren

Beschädigung #11: Stossfänger vorn: Stossfänger vorn - Steinschlag... instandsetzen und lackieren

Beschädigung #11: Stossfänger vorn: Stossfänger vorn - Steinschla...
instandsetzen und lackieren

Beschädigung #11: Stossfänger vorn: Stossfänger vorn -
Steinschlag - instandsetzen und lackieren

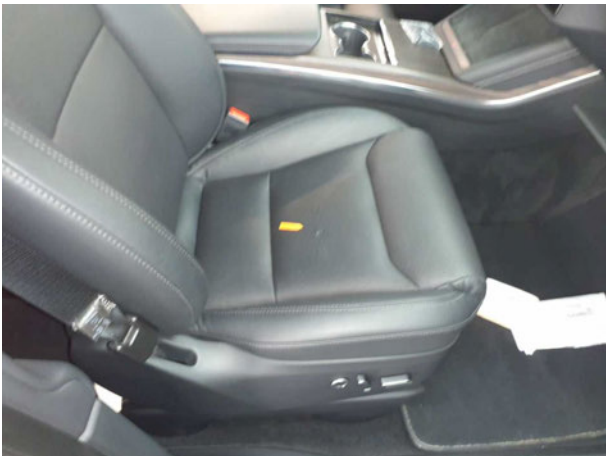
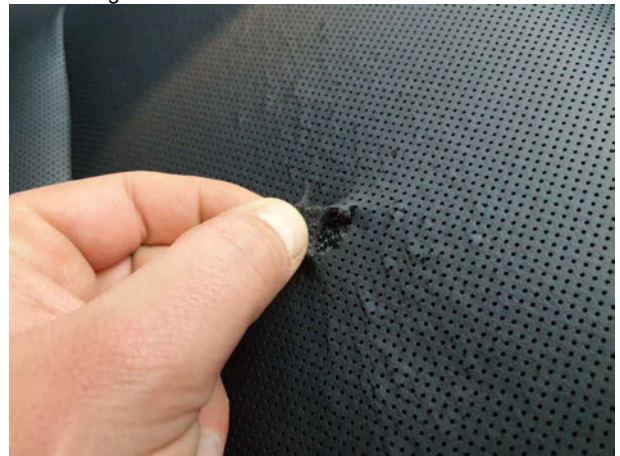
Beschädigung #12: Sitz vorn: Sitzbezug rechts - beschädigt - erneuern

Beschädigung #12: Sitz vorn: Sitzbezug rechts - beschädigt -
erneuern

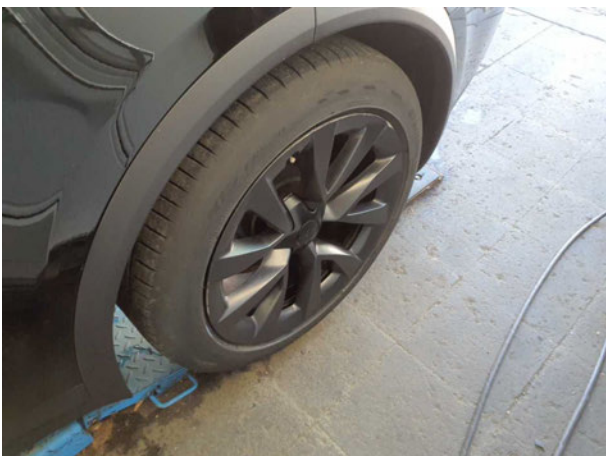
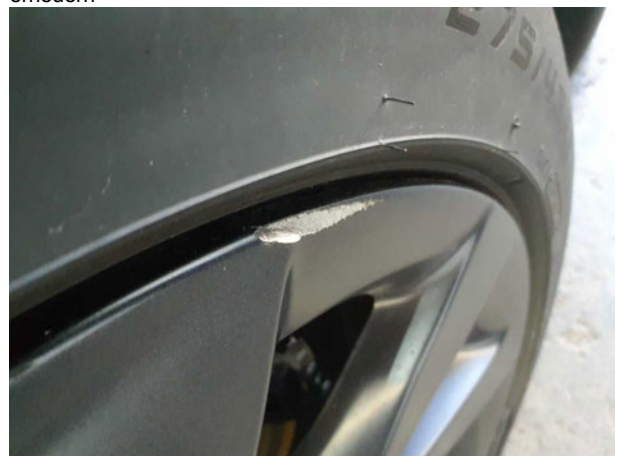
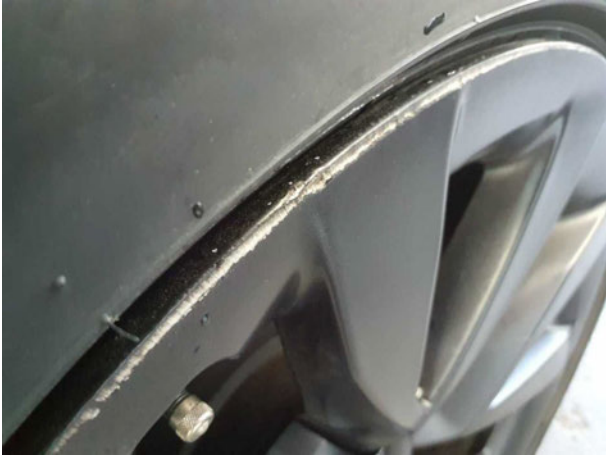
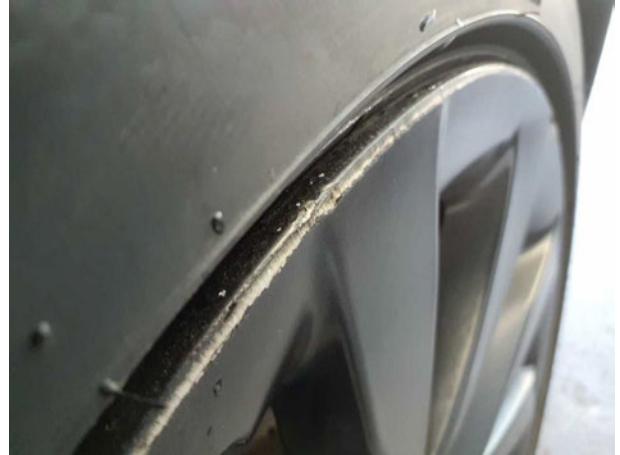
Beschädigung #13: Rad/Reifen: Leichtmetallfelge hinten links -
beschädigt - erneuern

Beschädigung #13: Rad/Reifen: Leichtmetallfelge hinten links - beschädigt - erneuern

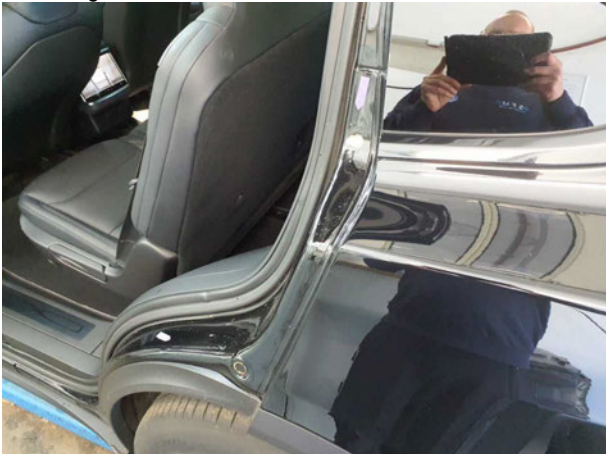
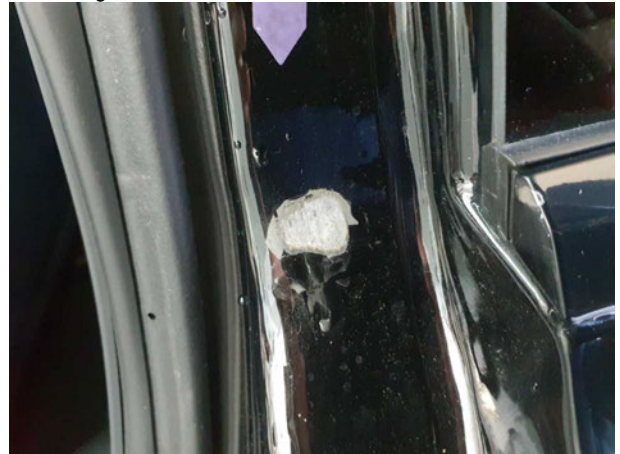
Beschädigung #14: Seitenwand links: Einstieg - Kratzer - instandsetzen und lackieren

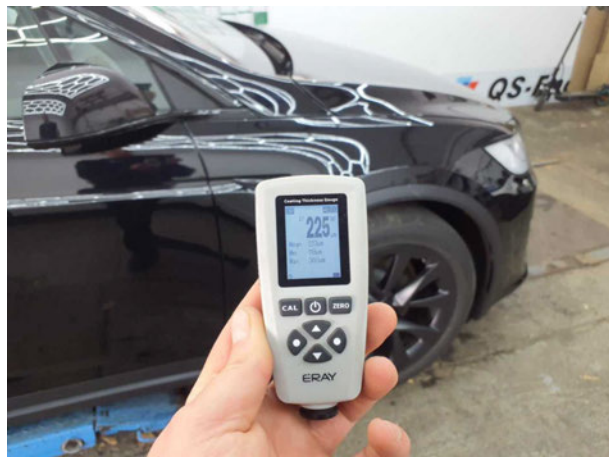
Nacklackierung 1: Kotflügel rechts

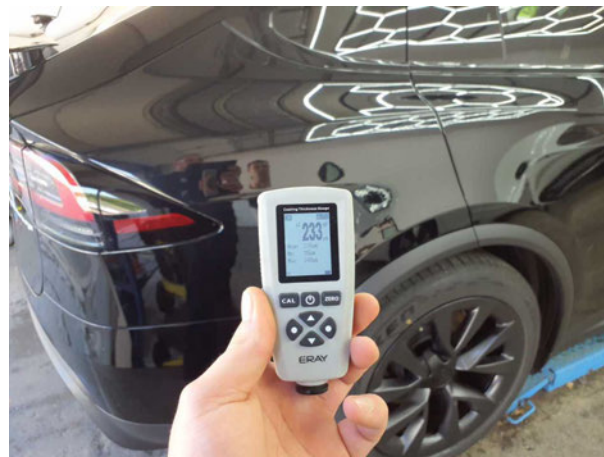
Nacklackierung 2: Seitenwand rechts

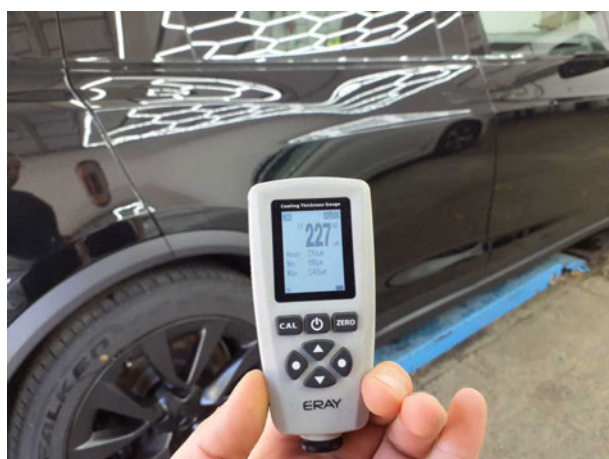
Nacklackierung 3: Tür hinten rechts

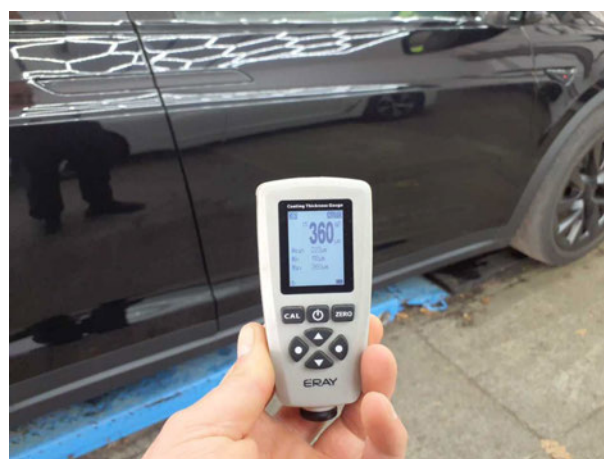
Nacklackierung 4: Tür vorne rechts
