## Wertgutachten

<b>Ihr Auftrag vom</b>	24.04.2026 durch Raiffeisen-Impuls Fuhrparkmanagement GmbH & Co. KG
<b>Besichtigungsort</b>	36272 Niederaula, Industriestr. 11
<b>Besichtigungsdatum</b>	06.05.2026
<b>Referenznummern</b>	0002073766

<b>Fahrzeugident.-Nr.</b>	<b>W0VZT8GP6N1047508</b>		
<b>Fahrzeugart</b>	PKW - Kombilimousine	<b>Farbton / Lackart</b>	Mondstein Grau / Metallic
<b>Hersteller</b>	Opel	<b>Nächste HU</b>	03/2028
<b>Typ / Verkaufsbez.</b>	Insignia B Sports Tourer 2.0 CDTI Business	<b>Laufleistung abgelesen</b>	91.835 km
<b>Erstzulassung</b>	29.03.2023	<b>Emissionsklasse</b>	keine Angabe
<b>Getriebe / Gänge</b>	Automatik / 8	<b>Sitzplätze / Türen</b>	5 / 5
<b>Achsen / angetrieben</b>	2 / 1	<b>Anzahl Besitzer</b>	unbekannt
<b>Motorart</b>	Reihenmotor / Diesel	<b>Hubraum / Nennleistung</b>	1.995 ccm / 128 KW
<b>Antriebsart</b>	Frontantrieb

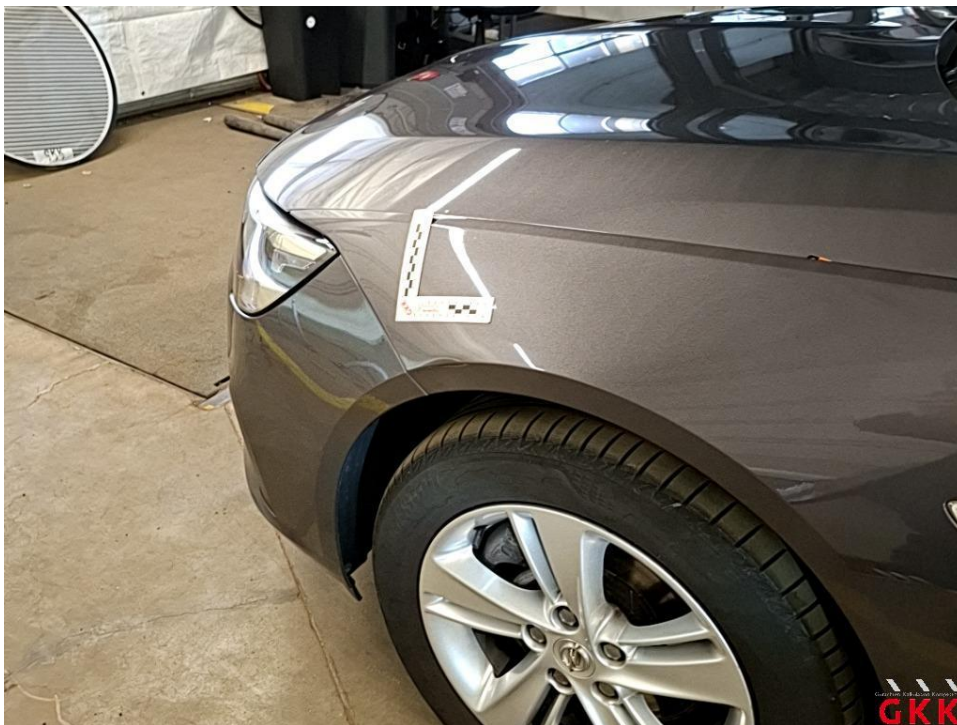
Bild 16 Kotflügel vorne links, beschädigt, ersetzen

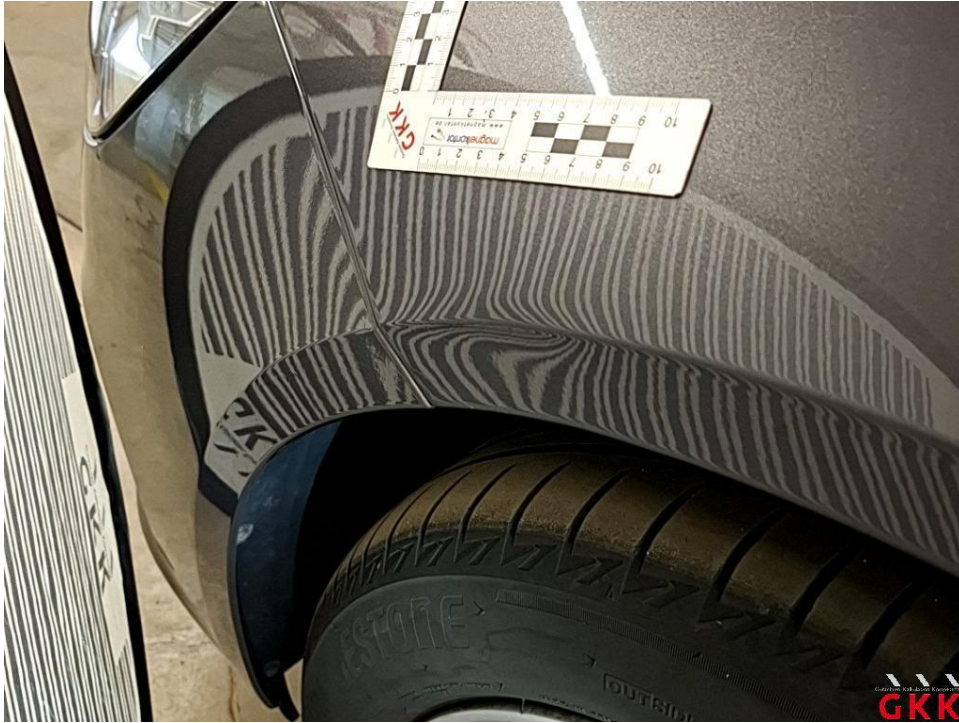
Bild 17 Kotflügel vorne links, beschädigt, ersetzen

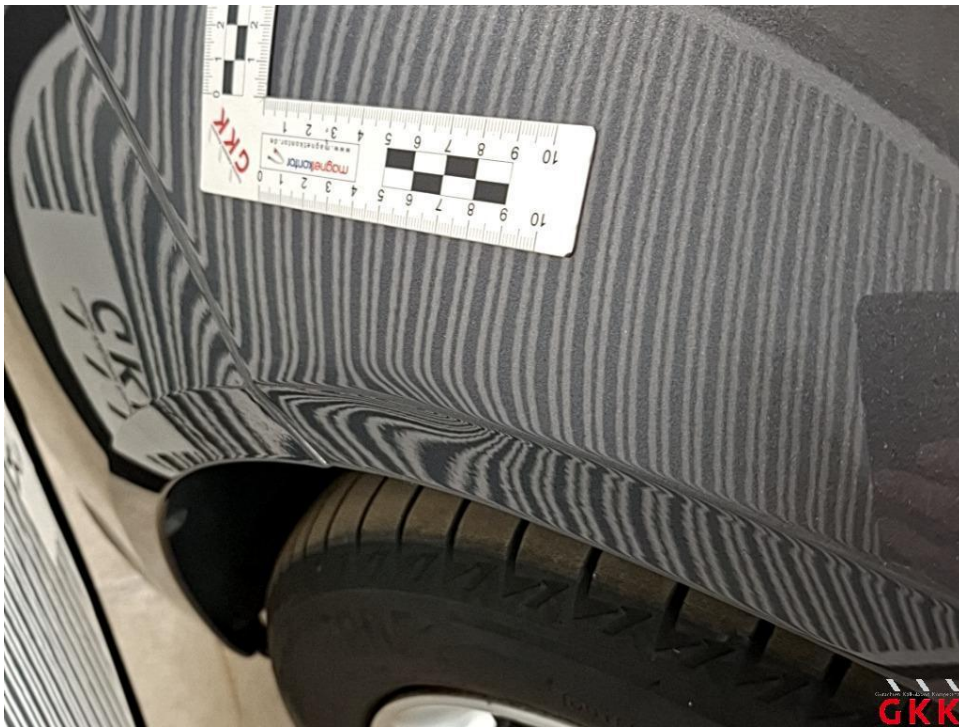
Bild 18 Kotflügel vorne links, beschädigt, ersetzen

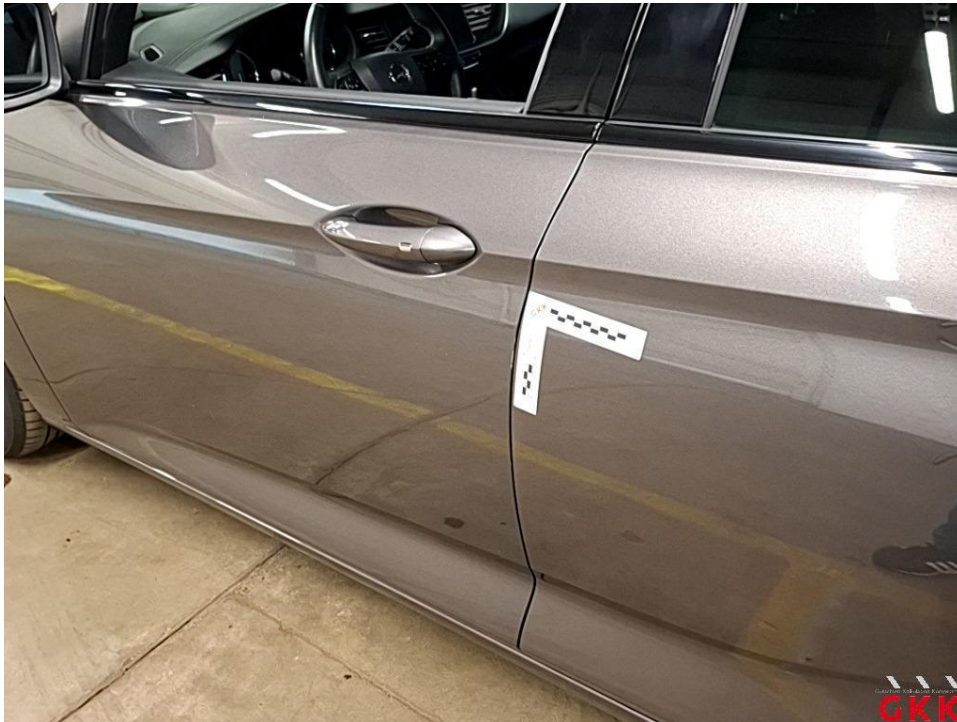
<b>Ohne Zuordnung</b> (Angaben ohne MwSt.)	Reparaturkosten	MW
Tür vorne links, eingedellt und verkratzt (I), Smartrepair (Bild 19, Bild 20, Bild 21)	120,00 €	120,00 €

Bild 19 Tür vorne links, eingedellt und verkratzt (I), Smartrepair

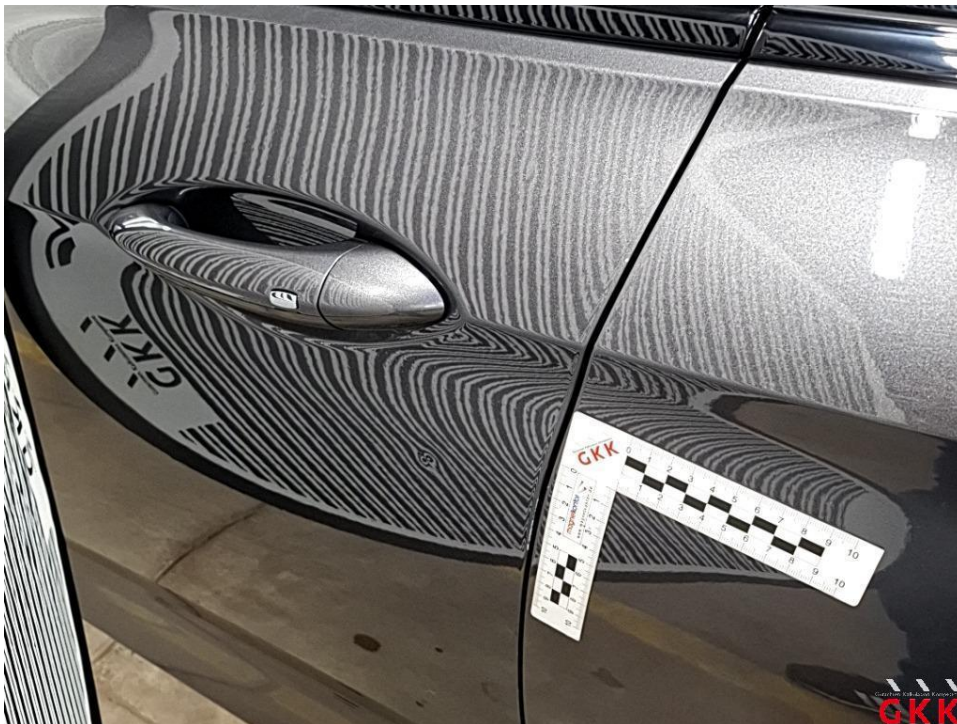
Bild 20 Tür vorne links, eingedellt und verkratzt (I), Smartrepair

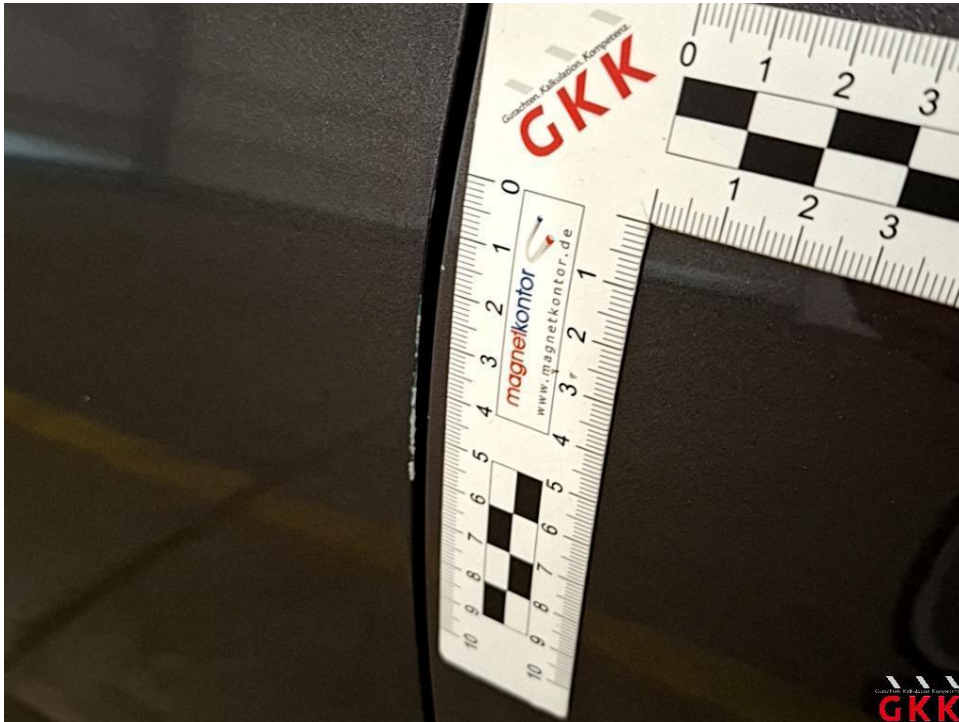
Bild 21 Tür vorne links, eingedellt und verkratzt (I), Smartrepair

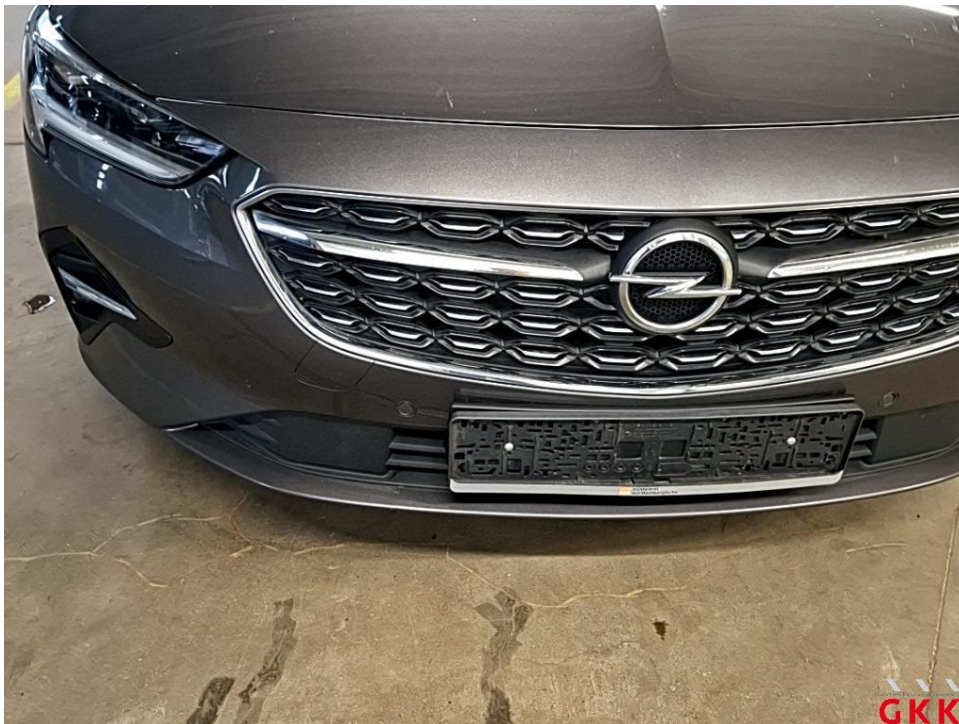
<b>Wertbeeinflussende Faktoren</b>		
<b>Front</b> (Angaben ohne MwSt.)	Reparaturkosten	MW
Stoßfänger vorne Verkleidung -lackiert-, beschädigt, instand setzen - lackieren (Bild 22, Bild 23, Bild 24)	1021,02 €	676,42 €
<b>Dach</b> (Angaben ohne MwSt.)	Reparaturkosten	MW
Dach, verkratzt, lackieren (Bild 35, Bild 36, Bild 37)	1664,07 €	998,44 €
Dach Reling rechts, verkratzt, ersetzen (Bild 30, Bild 31)	584,63 €	350,78 €
<b>Seite links</b> (Angaben ohne MwSt.)	Reparaturkosten	MW
Kotflügel vorne links, beschädigt, ersetzen (Bild 16, Bild 17, Bild 18)	868,29 €	520,97 €
Tür hinten links Einstieg, verkratzt, Smartrepair (Bild 28, Bild 29)	30,00 €	30,00 €
<b>Heck</b> (Angaben ohne MwSt.)	Reparaturkosten	MW
Heckklappe, verkratzt, lackieren (Bild 32, Bild 33, Bild 34)	915,69 €	549,41 €
<b>Reifen, Felgen, Radkappen</b> (Angaben ohne MwSt.)	Reparaturkosten	MW
LM-Rad vorne rechts, verkratzt, aufbereiten (Bild 25, Bild 26, Bild 27)	150,00 €	150,00 €

Bild 22 Stoßfänger vorne, Verkleidung -lackiert-, beschädigt, instand setzen - lackieren

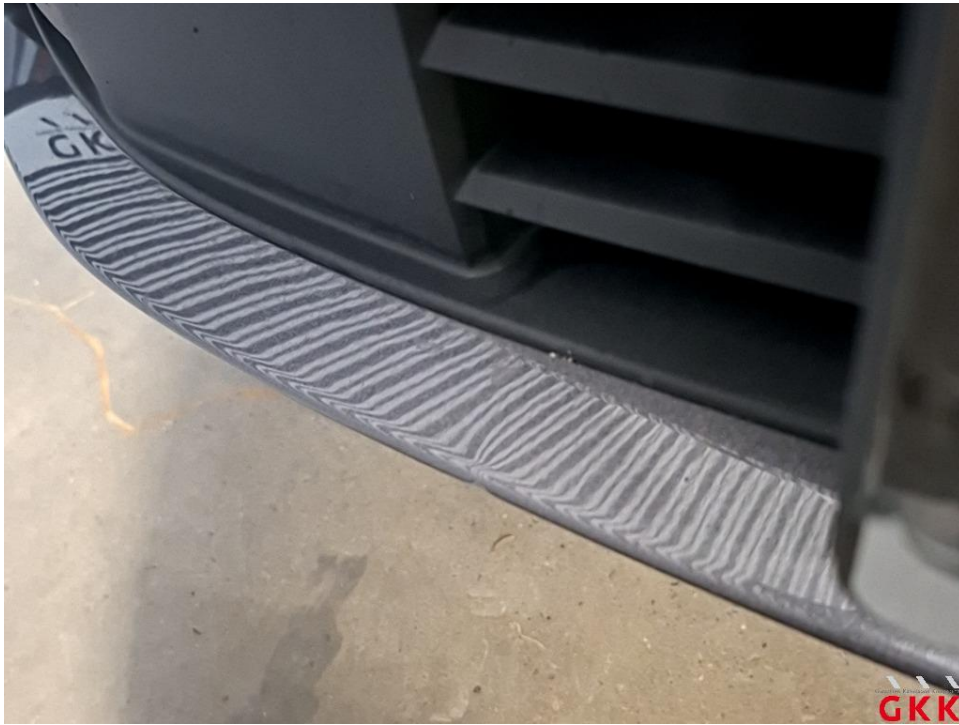
Bild 23 Stoßfänger vorne, Verkleidung -lackiert-, beschädigt, instand setzen - lackieren

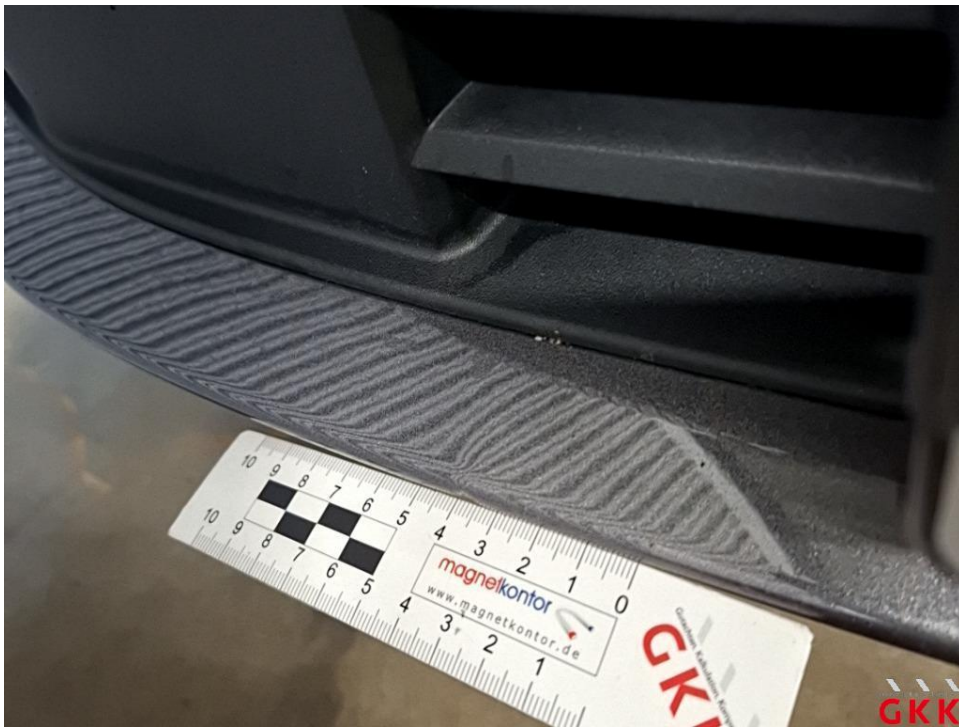
Bild 24 Stoßfänger vorne, Verkleidung -lackiert-, beschädigt, instand setzen - lackieren

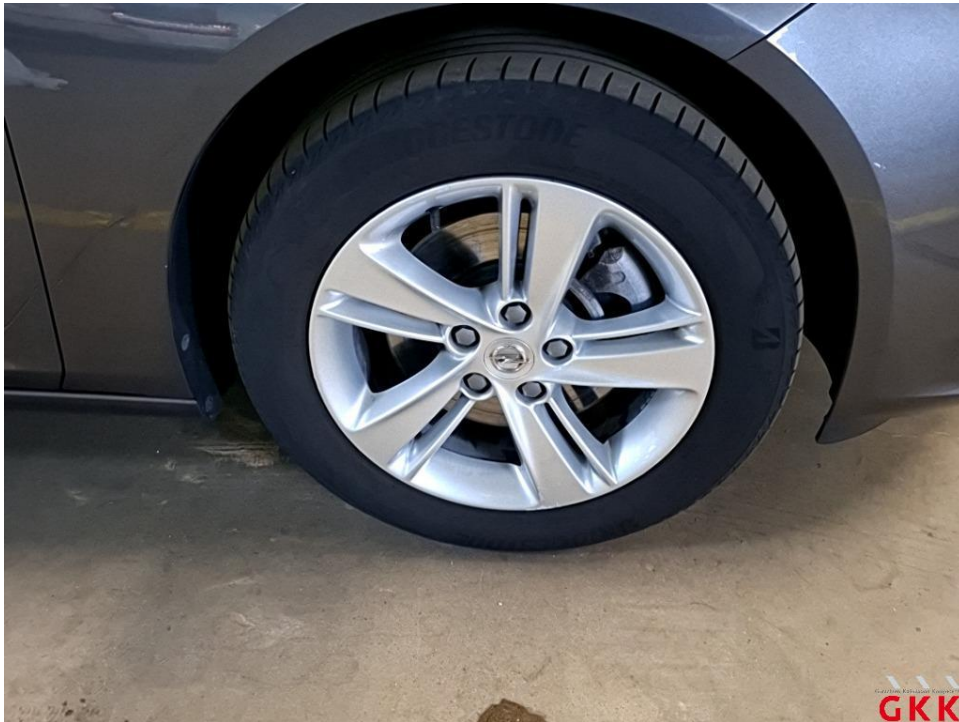
Bild 25 LM-Rad, vorne rechts, verkratzt, aufbereiten

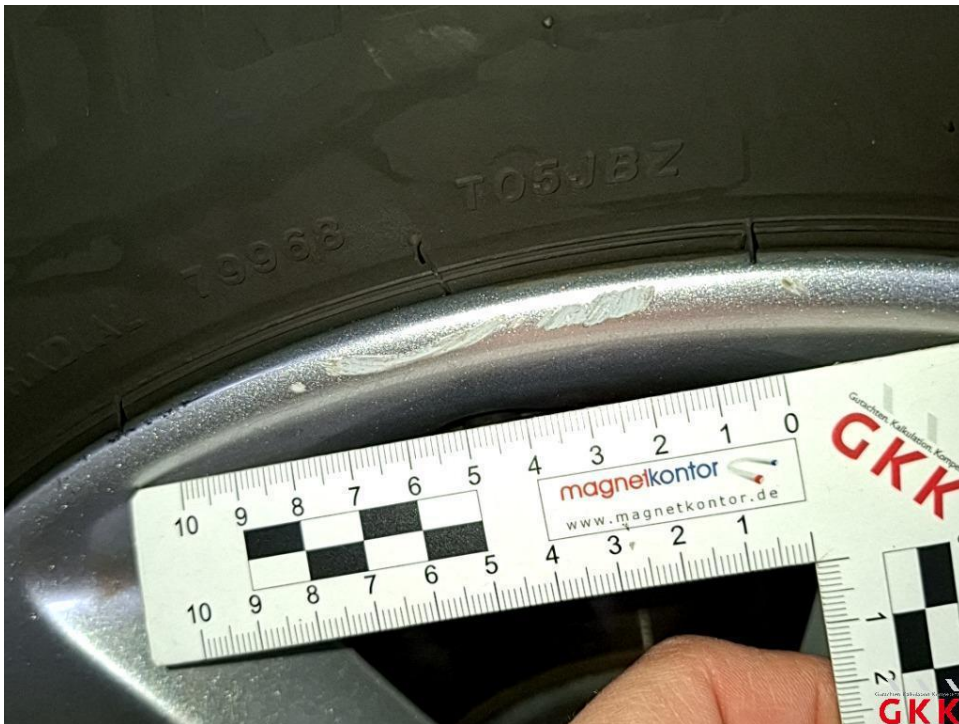
Bild 26 LM-Rad, vorne rechts, verkratzt, aufbereiten

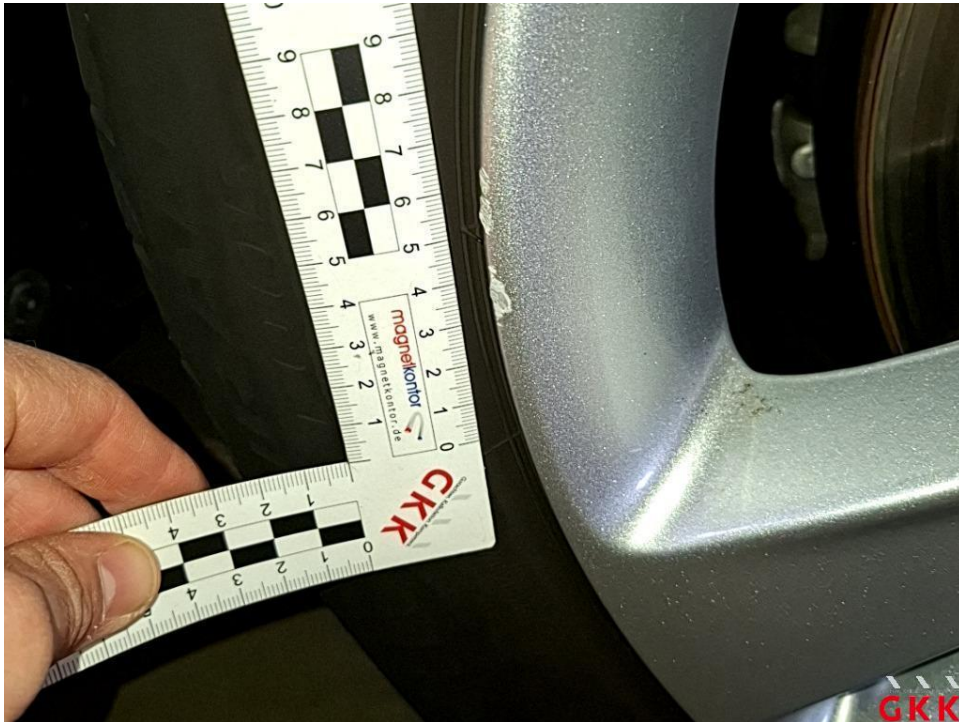
Bild 27 LM-Rad, vorne rechts, verkratzt, aufbereiten

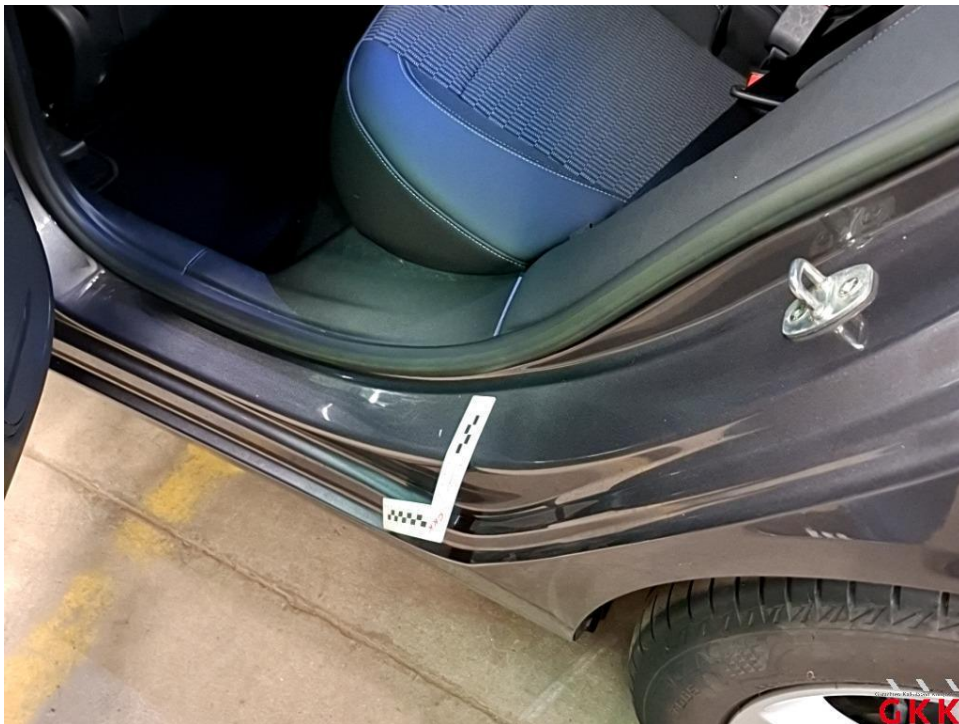
Bild 28 Tür hinten links, Einstieg, verkratzt, Smartrepair

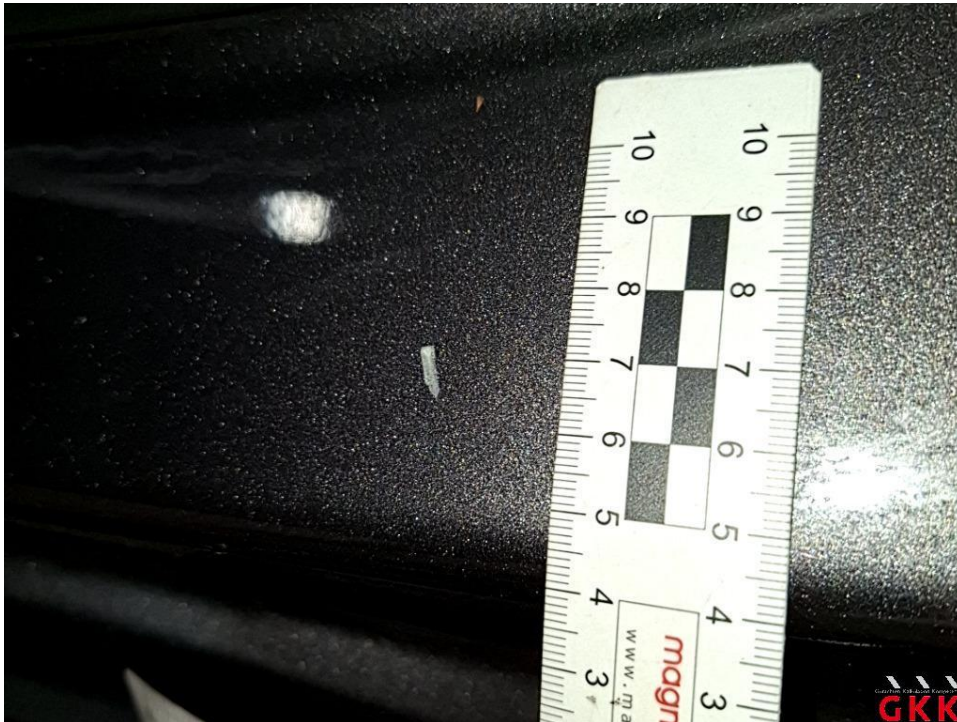
Bild 29 Tür hinten links, Einstieg, verkratzt, Smartrepair

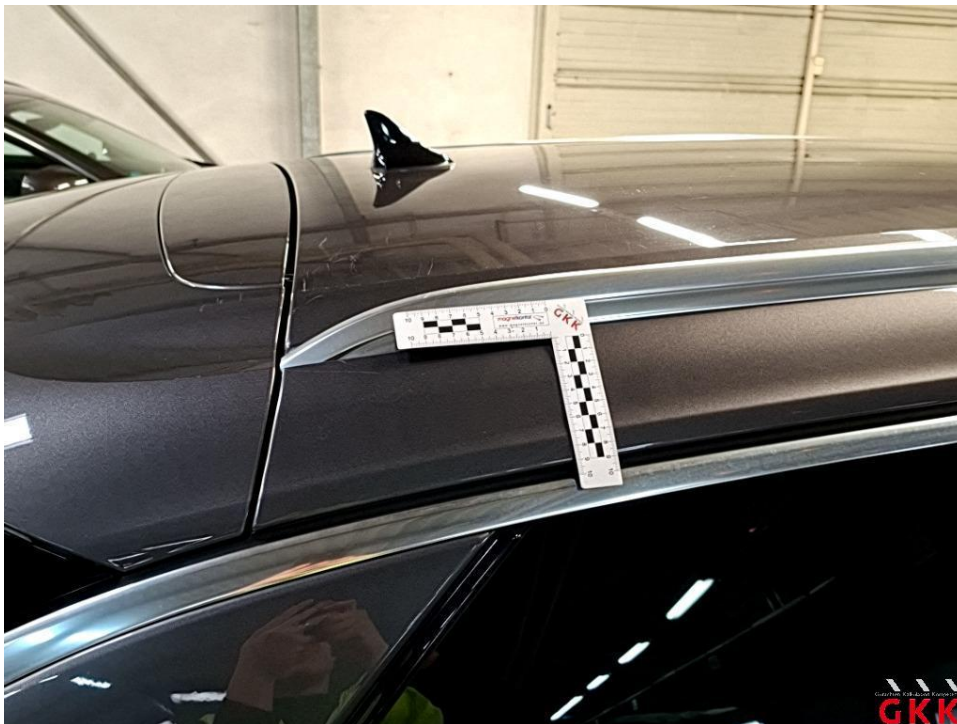
Bild 30 Dach, Reling rechts, verkratzt, ersetzen

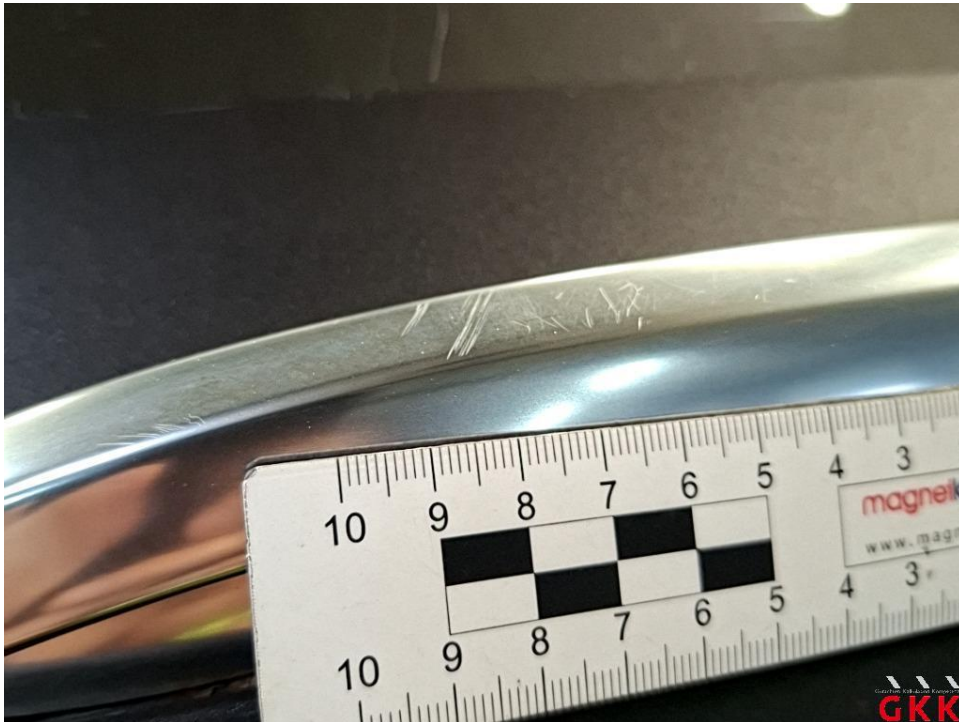
Bild 31 Dach, Reling rechts, verkratzt, ersetzen

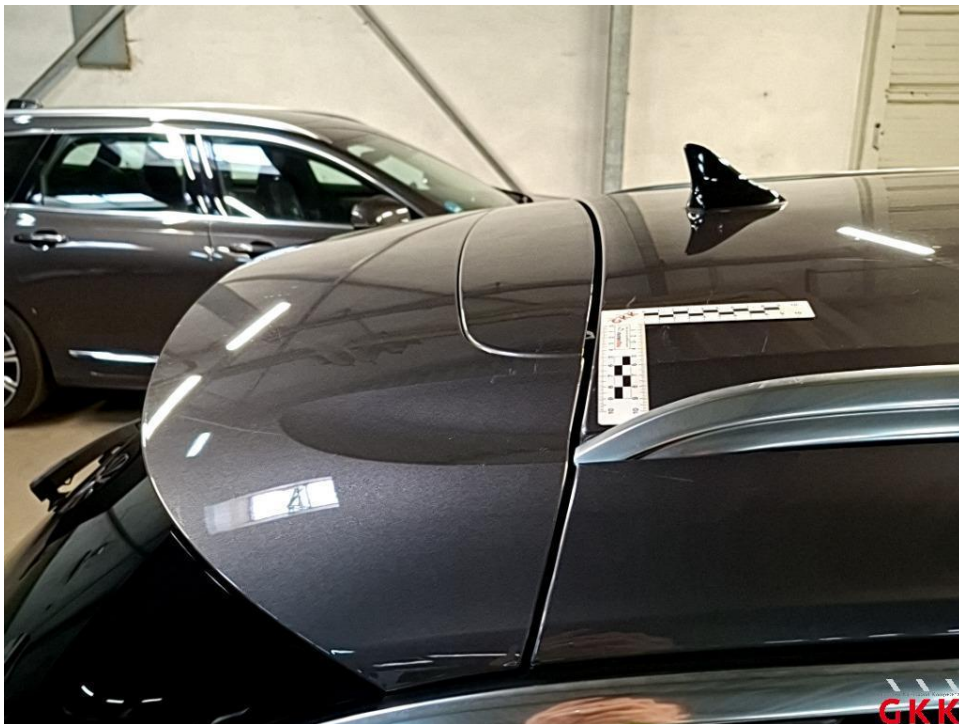
Bild 32 Heckklappe, verkratzt, lackieren

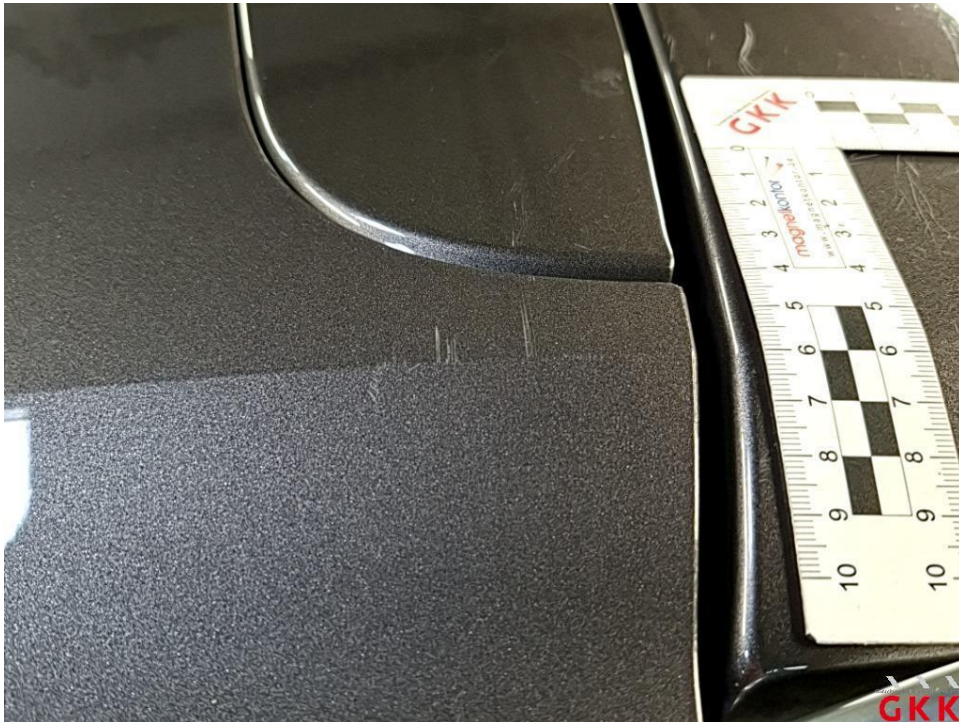
Bild 33 Heckklappe, verkratzt, lackieren

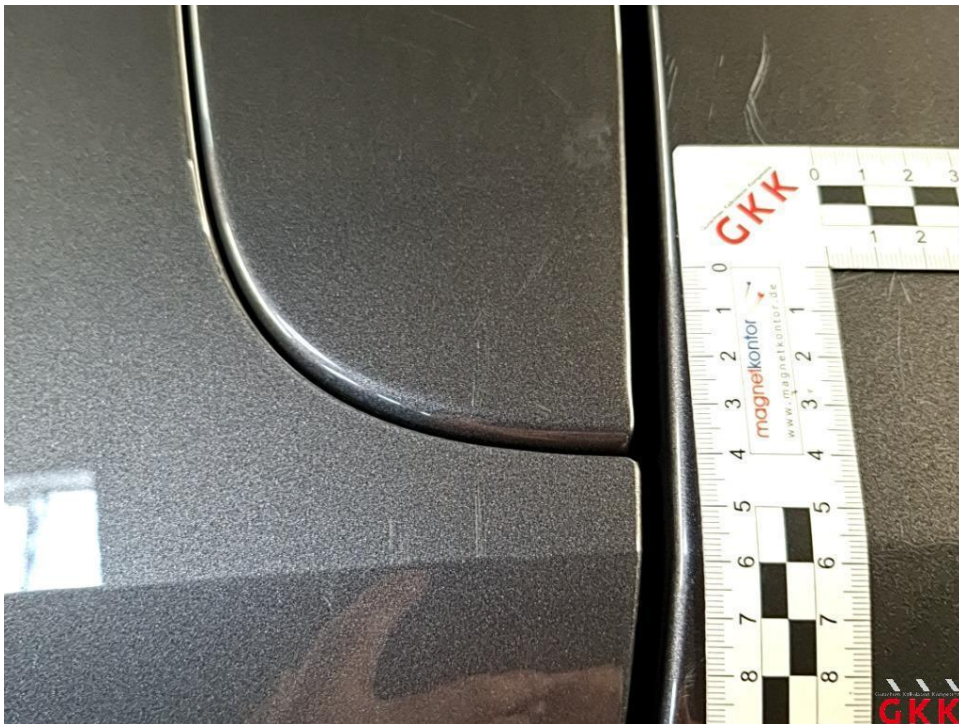
Bild 34 Heckklappe, verkratzt, lackieren

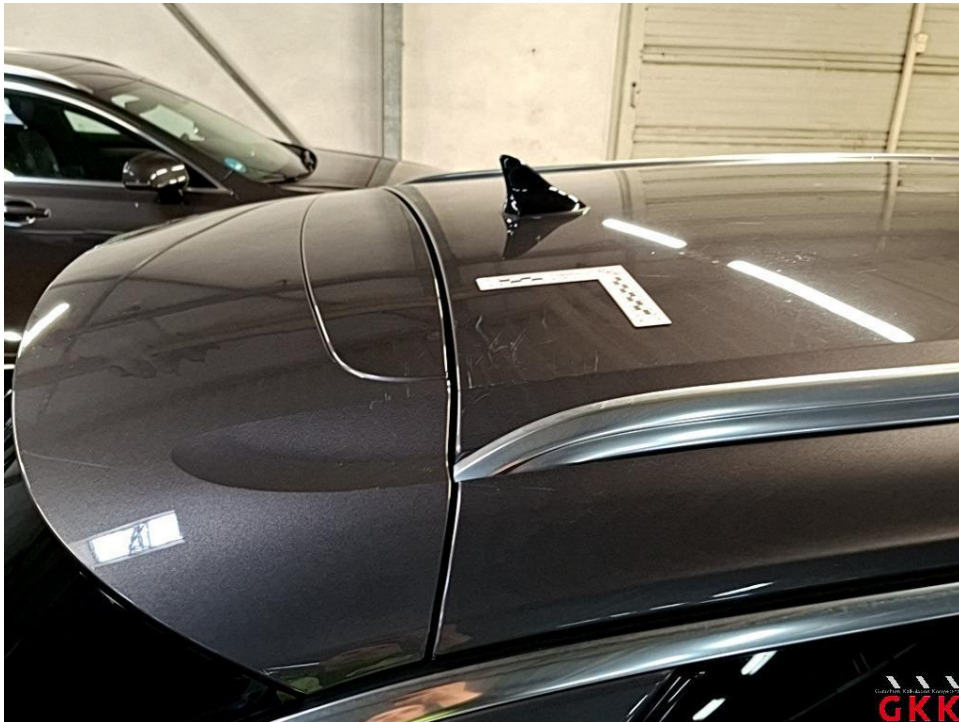
Bild 35 Dach, verkratzt, lackieren

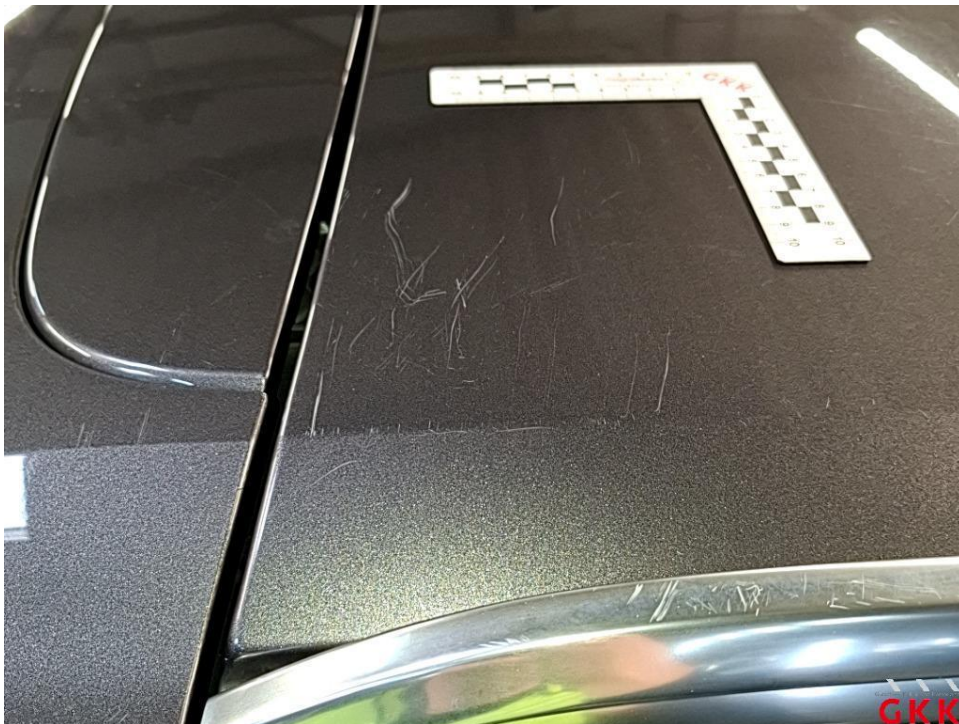
Bild 36 Dach, verkratzt, lackieren

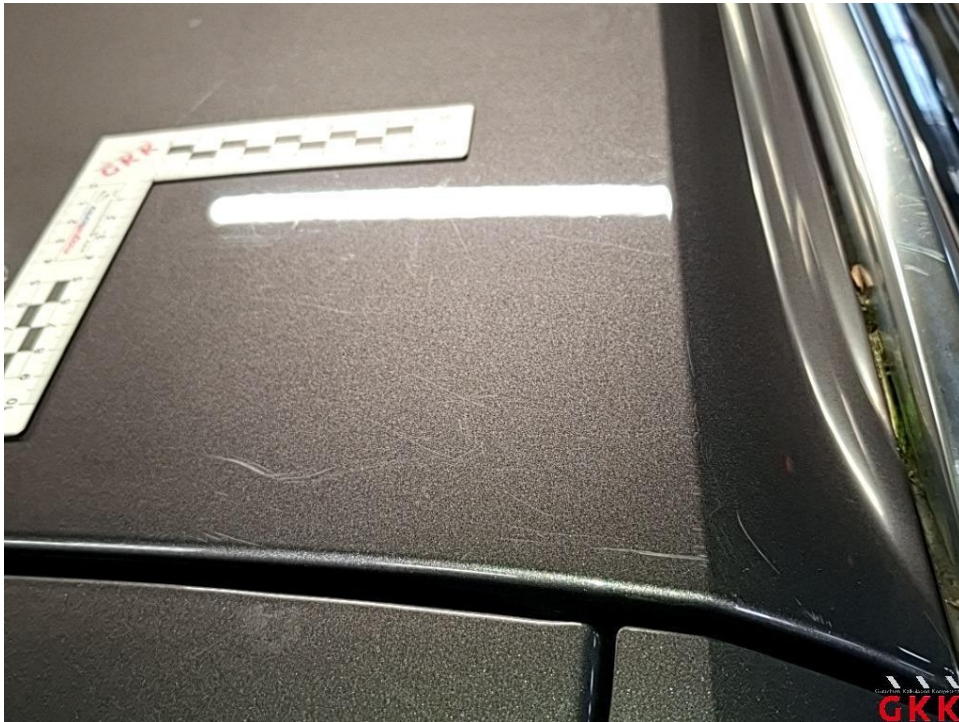
Bild 37 Dach, verkratzt, lackieren
